**ESTUDIO DE INSPECCIÓN E INVENTARIO DE PUENTES DE LA RED NACIONAL
DE CARRETERAS ZONA SUR**

INFORME PUENTE QUEBRADA LA TOPA

14-3701-005.00

GARZÓN - LA PLATA - GUADUALEJO

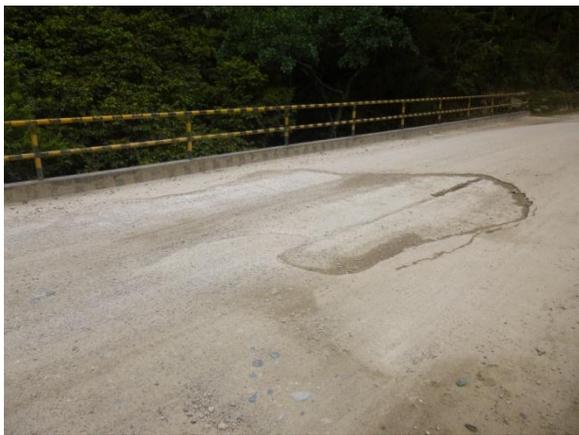
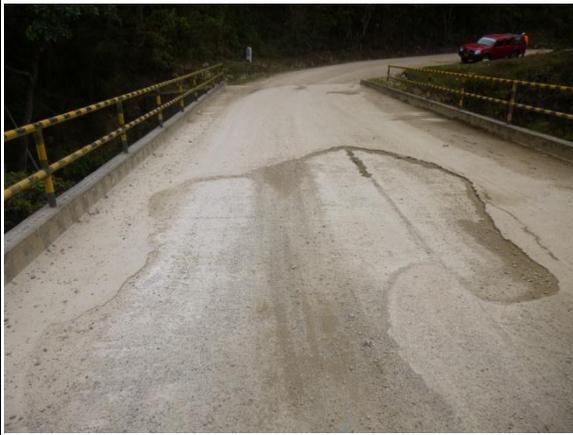
COMPONENTE: <u>Superficie del Puente tipo 20</u>

La superficie del puente existente es la placa o losa del puente, la cual posee una capa de rodadura de tres centímetros de espesor el cual ya está dañada y descascarada en un tramo significativo. Se recomienda retirar ese mortero como capa de rodadura y utilizar carpeta asfáltica en espesor mínimo de 5 cm.

CALIFICACIÓN OBTENIDA EN LA INSPECCIÓN:			2 Algún daño, reparación necesaria cuando se presente la ocasión. El componente funciona como se diseñó.		
ACTIVIDADES DE REPARACIÓN Y MANTENIMIENTO					
ID	ACTIVIDAD	UN	CANTIDAD	VR/UNI	VR/ TOTAL
A	Cambio del pavimento asfaltico	M2	148,0	55.149,13	8.162.072,00

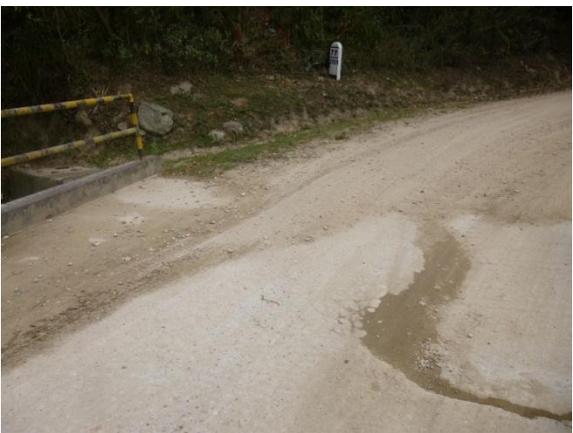
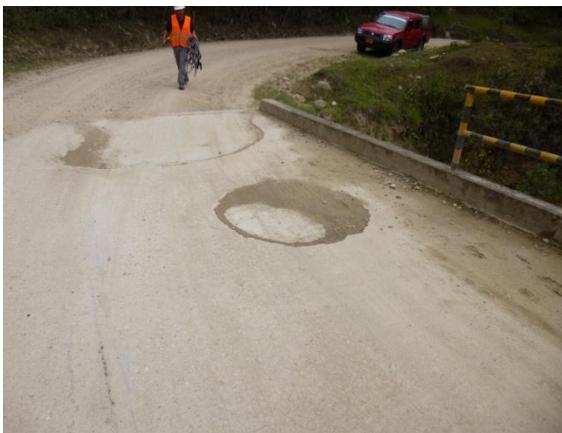
COMPONENTE: <u>Juntas de Expansión</u>

El puente no cuenta con juntas de expansión, no se aprecia filtración hacia estribos, por tal motivo no se recomienda instalarlas cuando se realice la pavimentación de la vía.

CALIFICACIÓN OBTENIDA EN LA INSPECCIÓN:			No se califica porque no tiene el elemento		
ACTIVIDADES DE REPARACIÓN Y MANTENIMIENTO					
ID	ACTIVIDAD	UN	CANTIDAD	VR/UNI	VR/ TOTAL

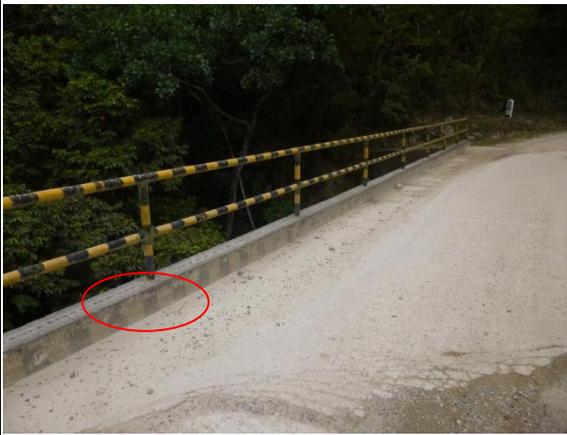
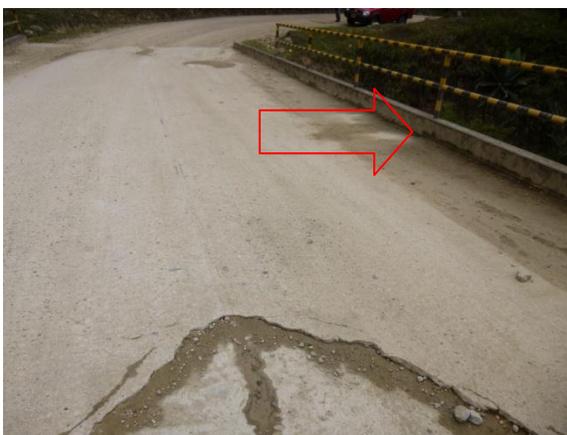
COMPONENTE: <u>Andenes, Bordillos</u>

El puente no cuenta con andenes, en los bordillos se encuentran en buen estado. Le falta mantenimiento rutinario (pintura).

CALIFICACIÓN OBTENIDA EN LA INSPECCIÓN:			1 Daño pequeño pero no es necesario reparación (excepto mantenimiento)		
ACTIVIDADES DE REPARACIÓN Y MANTENIMIENTO					
ID	ACTIVIDAD	UN	CANTIDAD	VR/UNI	VR/ TOTAL
10	Limpieza (Bordillos)	ML	43,0	590,08	25.374,00
34	Pintura (Bordillos)	ML	43,0	5.600,00	240.800,00

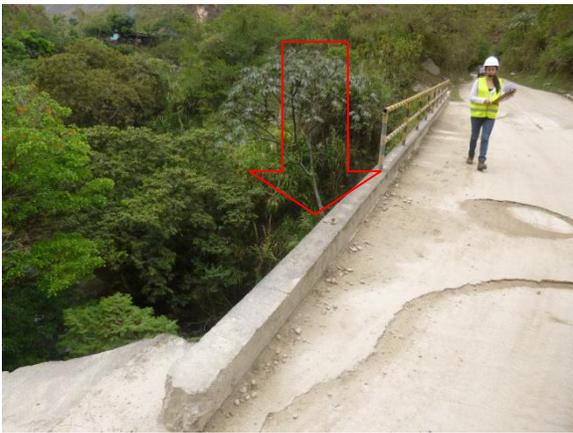
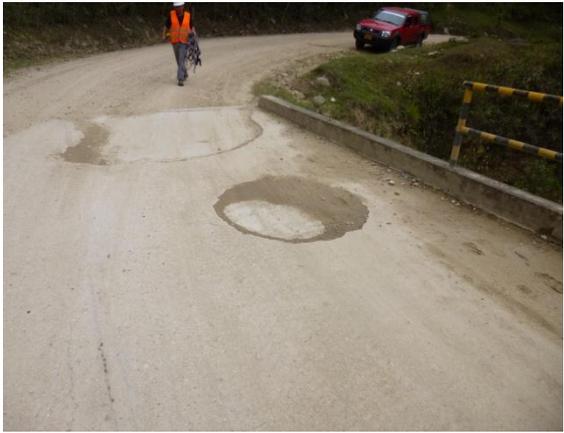
COMPONENTE: <u>Barandas</u>

El puente cuenta con barandas en tubería metálica de lado y lado, se evidencia que la baranda del lado izquierdo fue cambiada.

CALIFICACIÓN OBTENIDA EN LA INSPECCIÓN:			2 Algún daño, reparación necesaria cuando se presente la ocasión. El componente funciona como se diseñó.		
ACTIVIDADES DE REPARACIÓN Y MANTENIMIENTO					
ID	ACTIVIDAD	UN	CANTIDAD	VR/UNI	VR/ TOTAL
D	Cambio de baranda de acero	ML	4,10	304.385,54	1.247.981,00

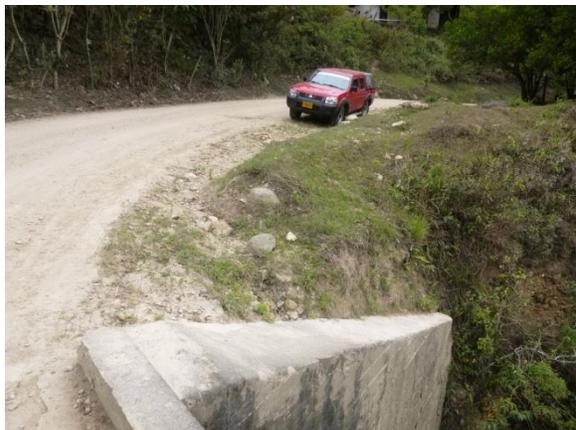
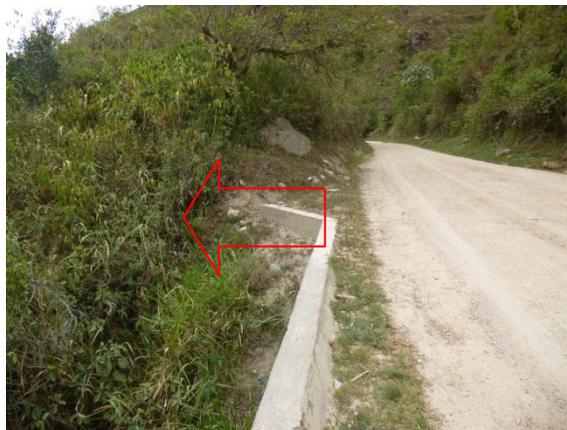
COMPONENTE: <u>Conos / Taludes</u>

Los taludes de protección de las aletas contra el terraplén se encuentran en buen estado, se requiere mantenimiento rutinario como rocería y limpieza.

CALIFICACIÓN OBTENIDA EN LA INSPECCIÓN:			0 Sin daño o Daño insignificante		
ACTIVIDADES DE REPARACIÓN Y MANTENIMIENTO					
ID	ACTIVIDAD	UN	CANTIDAD	VR/UNI	VR/ TOTAL
10	Limpieza (rocería-conos)	M2	200,0	63,13	12.626,00

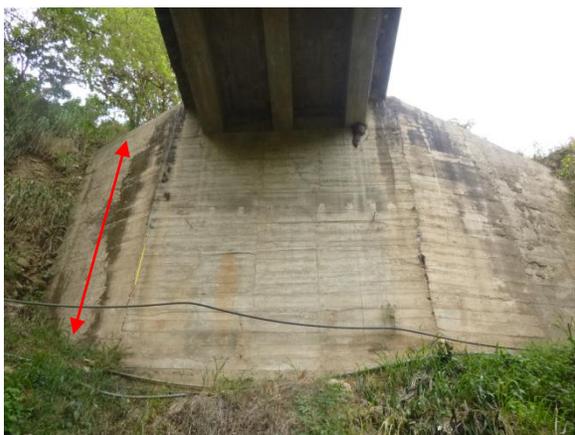
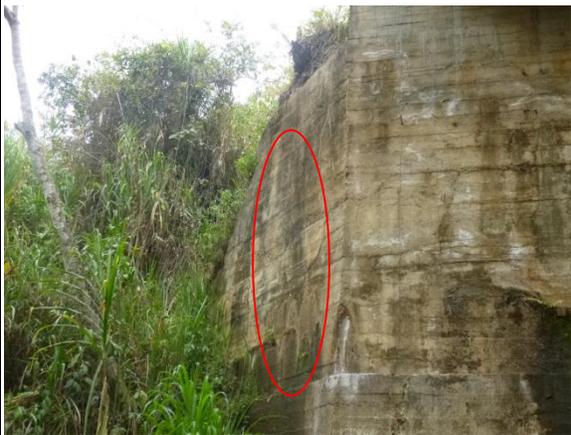
COMPONENTE: <u>Aletas</u>

Las aletas son en concreto ciclópeo, se encuentran en buen estado. Se recomienda limpieza.

CALIFICACIÓN OBTENIDA EN LA INSPECCIÓN:			0 Sin daño o Daño insignificante		
ACTIVIDADES DE REPARACIÓN Y MANTENIMIENTO					
ID	ACTIVIDAD	UN	CANTIDAD	VR/UNI	VR/ TOTAL
10	Limpieza (Aletas)	M2	120,0	1.949,72	233.967,00

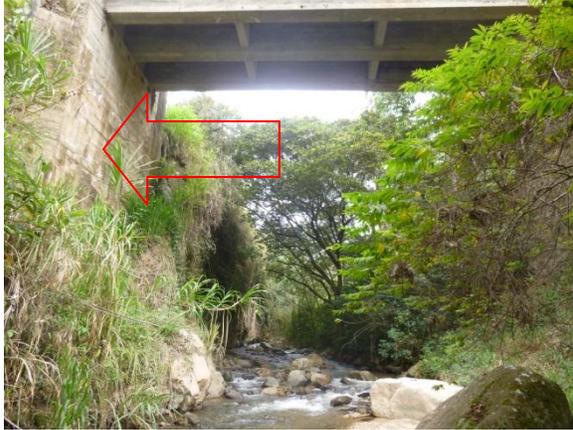
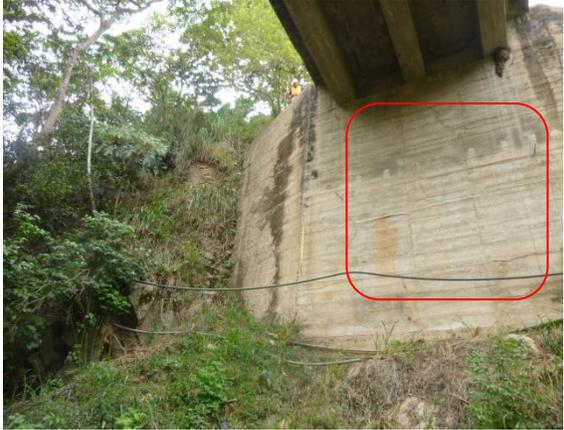
COMPONENTE: <u>Estribos tipo 10 material 20</u>

Los estribos con aletas integradas en concreto ciclópeo en buen estado. Se requiere mantenimiento rutinario y limpieza general.

CALIFICACIÓN OBTENIDA EN LA INSPECCIÓN:			1 Daño pequeño pero no es necesario reparación (excepto mantenimiento)		
ACTIVIDADES DE REPARACIÓN Y MANTENIMIENTO					
ID	ACTIVIDAD	UN	CANTIDAD	VR/UNI	VR/ TOTAL
10	Limpieza (Estribos)	M2	94,0	1.949,72	183.274,00

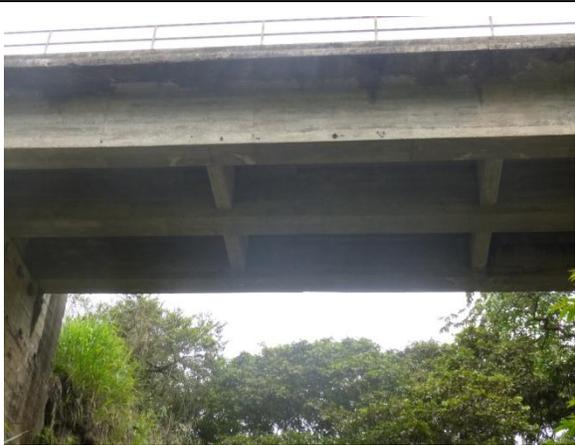
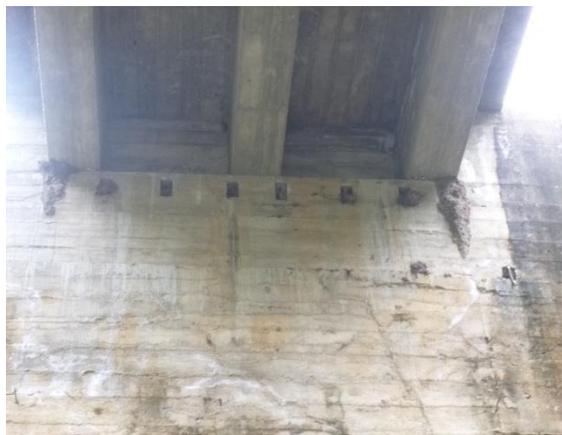
COMPONENTE: <u>Apoyos tipo 10</u>

El apoyo encontrado entre los estribos y las vigas del puente, son simples juntas de construcción sin ningún daño aparente.

CALIFICACIÓN OBTENIDA EN LA INSPECCIÓN:			0 Sin daño o Daño insignificante		
ACTIVIDADES DE REPARACIÓN Y MANTENIMIENTO					
ID	ACTIVIDAD	UN	CANTIDAD	VR/UNI	VR/ TOTAL

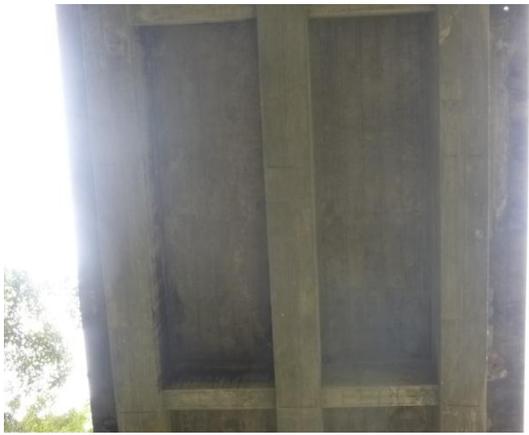
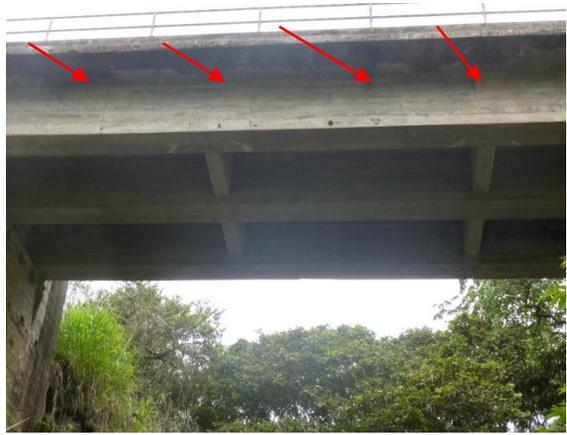
COMPONENTE: <u>Losa tipo 13</u>

La losa se encuentra en buen estado. Sin embargo, para evitar la humedad del tablero en la parte inferior en un futuro, se recomienda la prolongación de drenes.

CALIFICACIÓN OBTENIDA EN LA INSPECCIÓN:			0 Sin daño o Daño insignificante		
ACTIVIDADES DE REPARACIÓN Y MANTENIMIENTO					
ID	ACTIVIDAD	UN	CANTIDAD	VR/UNI	VR/ TOTAL
E	Reparación de Drenes	UND	6,0	6.899,73	41.399,00

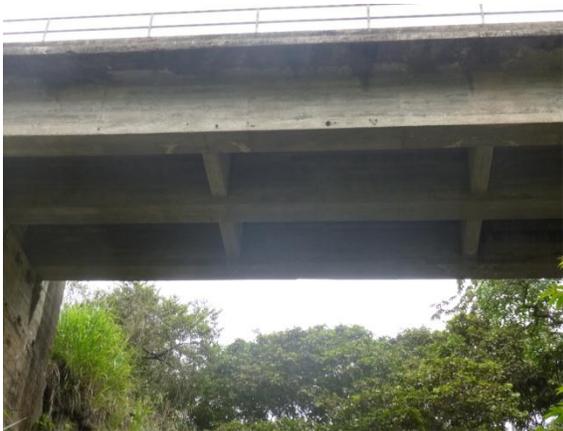
COMPONENTE: <u>Vigas tipo 10 material 20</u>

Las vigas se encuentran en buenas condiciones. En la riostra central el espesor del concreto de recubrimiento es mínimo y se presenta por ahora indicios preliminares de corrosión, que no repercuten dentro del funcionamiento estructural del componente.

CALIFICACIÓN OBTENIDA EN LA INSPECCIÓN:			1 Daño pequeño pero no es necesario reparación (excepto mantenimiento)		
ACTIVIDADES DE REPARACIÓN Y MANTENIMIENTO					
ID	ACTIVIDAD	UN	CANTIDAD	VR/UNI	VR/ TOTAL

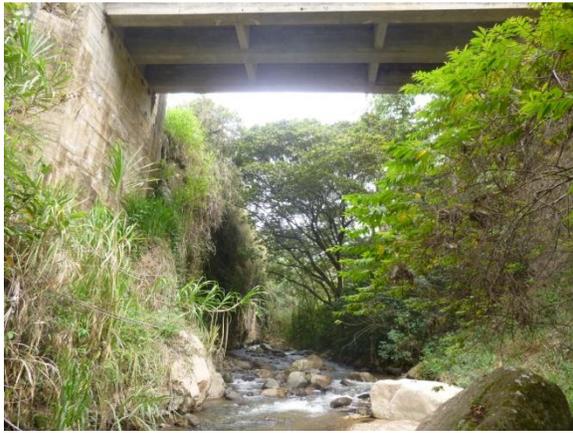
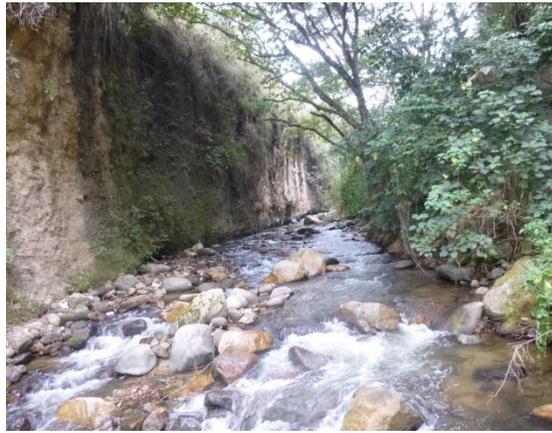
COMPONENTE: <u>Cauce</u>

Actualmente el flujo circula de manera normal. Se recomienda limpieza de la formación vegetal

CALIFICACIÓN OBTENIDA EN LA INSPECCIÓN:			0 Sin daño o Daño insignificante		
ACTIVIDADES DE REPARACIÓN Y MANTENIMIENTO					
ID	ACTIVIDAD	UN	CANTIDAD	VR/UNI	VR/ TOTAL
10	Limpieza (rocería-cauce)	M2	200,0	63,13	12.626,00
