**ESTUDIO DE INSPECCIÓN E INVENTARIO DE PUENTES DE LA RED NACIONAL
DE CARRETERAS ZONA SUR**

INFORME PUENTE Q. CARAGUAJA

14-4301-001.00

PAICOL – TESALIA – TERUEL

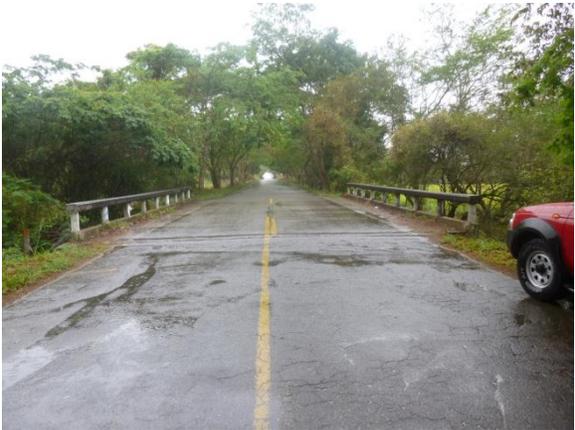
Figura 1 IMAGEN GOOGLE EARTH		Figura 2 IMAGEN GENERAL PUENTE

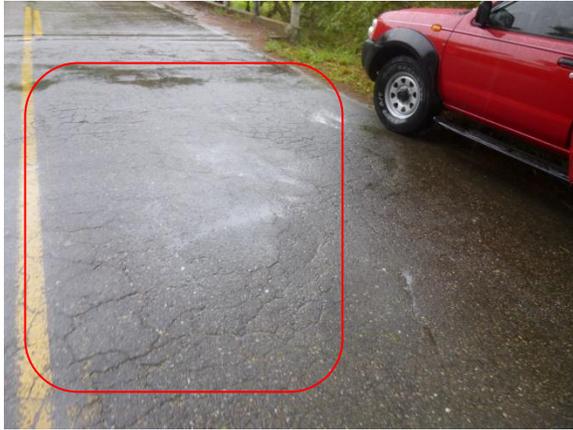
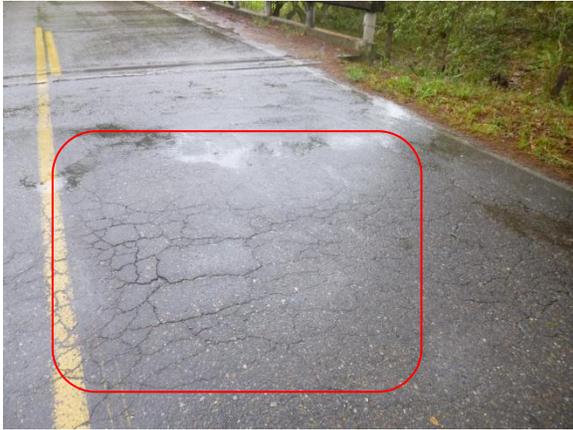
COMPONENTE: <u>Superficie del Puente tipo 10</u>

La superficie del puente existente es una carpeta asfáltica, presenta daño en los accesos por hundimiento lo que ha provocado efecto de piel de cocodrilo y falla de la estructura del pavimento en ACC1 y ACC2. Se recomienda el cambio del pavimento asfáltico en los accesos.

CALIFICACIÓN OBTENIDA EN LA INSPECCIÓN:			3 Daño significativo, reparación necesaria muy pronto.		
ACTIVIDADES DE REPARACIÓN Y MANTENIMIENTO					
ID	ACTIVIDAD	UN	CANTIDAD	VR/UNI	VR/ TOTAL
A	Cambio del pavimento asfáltico	M2	240,00	55.149,13	13.235.791,31

- Debido al grado de daño que ha sufrido la carpeta asfáltica en la que se observan fisuras, y falla del pavimento en accesos, se recomienda cambio del pavimento en los accesos.

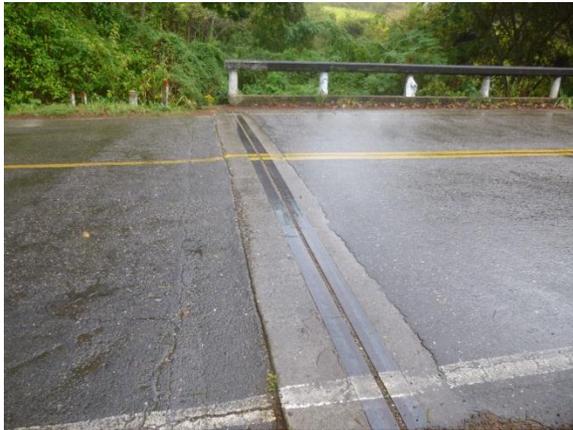
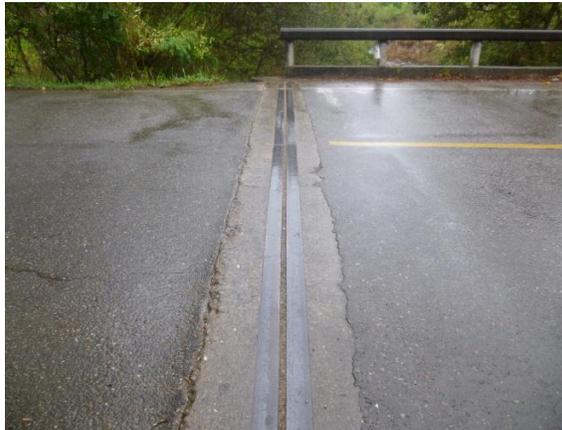
COMPONENTE: <u>Juntas de Expansión tipo 50</u>

Las juntas de expansión del puente se encuentran en óptimas condiciones, funcionan correctamente, se evidencia el mantenimiento del que fueron objeto no hace mucho tiempo.

CALIFICACIÓN OBTENIDA EN LA INSPECCIÓN:			0 Sin daño o Daño insignificante		
ACTIVIDADES DE REPARACIÓN Y MANTENIMIENTO					
ID	ACTIVIDAD	UN	CANTIDAD	VR/UNI	VR/ TOTAL

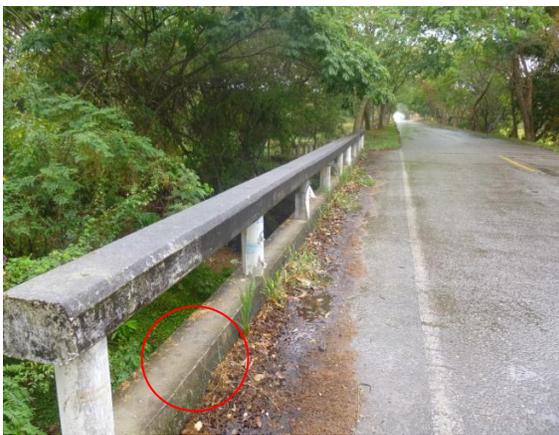
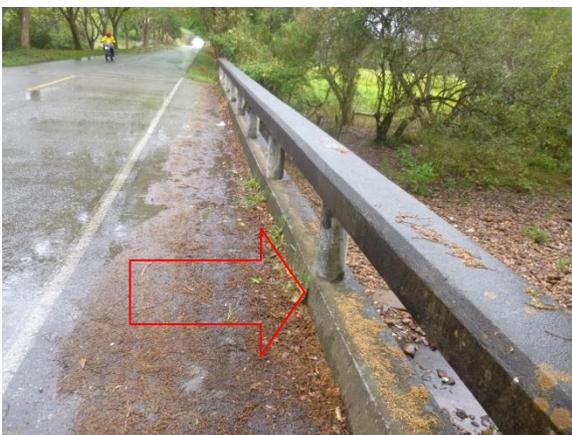
COMPONENTE: <u>Andenes, Bordillos</u>

El puente no cuenta con andenes, en los bordillos se evidencia el deterioro y falta de pintura, se recomienda el mantenimiento de los mismos con la aplicación de pintura.

CALIFICACIÓN OBTENIDA EN LA INSPECCIÓN:			1 Daño pequeño pero no es necesario reparación (excepto mantenimiento)		
ACTIVIDADES DE REPARACIÓN Y MANTENIMIENTO					
ID	ACTIVIDAD	UN	CANTIDAD	VR/UNI	VR/ TOTAL
10	Limpieza (Bordillos)	ML	34,00	590,08	20.063,00
34	Pintura (Bordillos)	ML	34,00	5.600,00	190.400,00

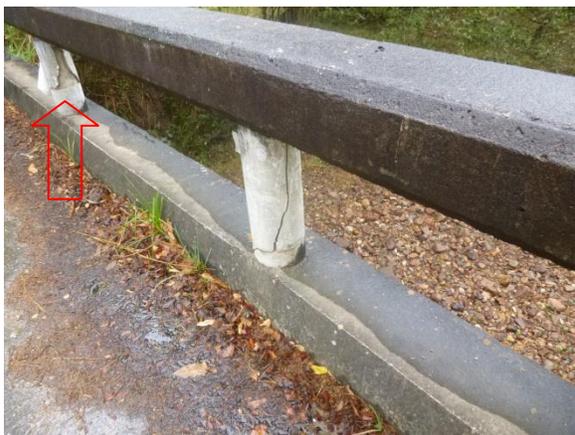
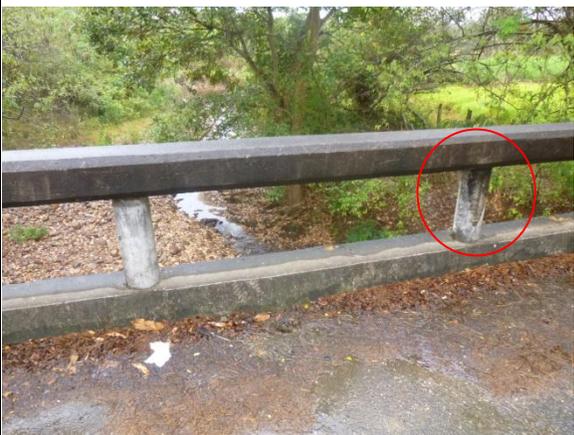
COMPONENTE: <u>Barandas</u>

El puente cuenta con barandas en concreto de lado y lado, se evidencia en estos elementos la falta de mantenimiento, las pilastras de la baranda derecha presentan fisuras y agrietamiento al parecer del recubrimiento de las mismas sin repercutir en el desempeño estructural. Se recomienda el mantenimiento preventivo con pintura.

CALIFICACIÓN OBTENIDA EN LA INSPECCIÓN:			1 Daño pequeño pero no es necesario reparación (excepto mantenimiento)		
ACTIVIDADES DE REPARACIÓN Y MANTENIMIENTO					
ID	ACTIVIDAD	UN	CANTIDAD	VR/UNI	VR/ TOTAL
10	Limpieza (Barandas)	ML	34,00	590,08	20.063,00
34	Pintura (Barandas)	ML	34,00	5.600,00	190.400,00

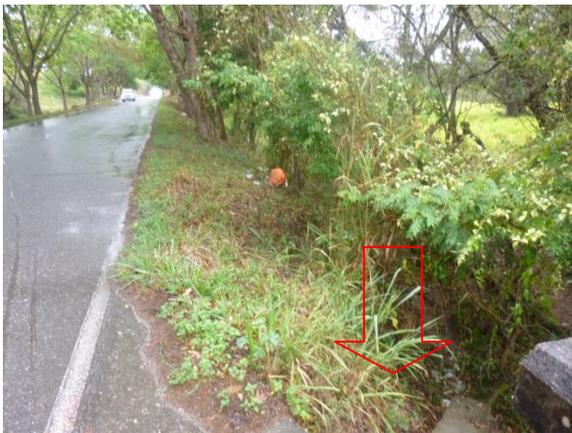
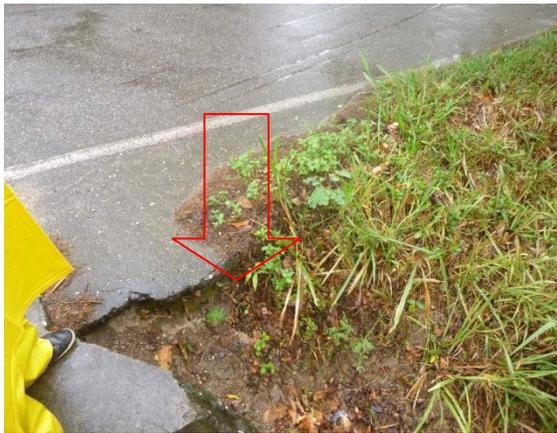
COMPONENTE: <u>Conos / Taludes</u>

Los taludes de protección de las aletas contra el terraplén se encuentran en mal estado ya que se evidencia que la baja altura de las aletas permite el movimiento de estos, además de la poca o nula protección que los conos presentan en tres de las cuatro aletas. Se hace necesaria la construcción de elementos de protección como muros en gaviones para contener los conos.

CALIFICACIÓN OBTENIDA EN LA INSPECCIÓN:			3 Daño significativo, reparación necesaria muy pronto.		
ACTIVIDADES DE REPARACIÓN Y MANTENIMIENTO					
ID	ACTIVIDAD	UN	CANTIDAD	VR/UNI	VR/ TOTAL
Z	Construcción de muros en gaviones.	M3	110,00	178.694,00	19.656.340

- Los conos presentan movimiento y hundimientos los cuales producen falla de la estructura de pavimento, se recomienda la construcción de muros de acompañamiento en gaviones para contener los conos.

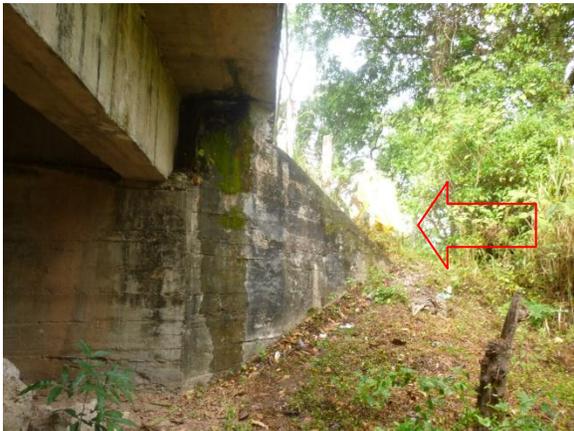
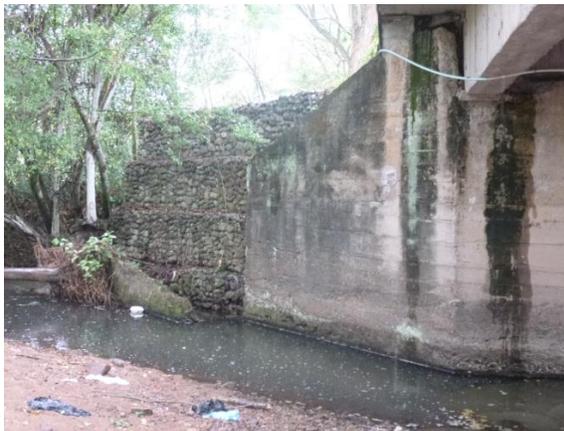
COMPONENTE: <u>Aletas</u>

Las aletas del puente se encuentran en buenas condiciones, no presentan daños ni fisuras, la AL4 posee un muro de acompañamiento en gaviones, las aletas presentan contaminación por microorganismos, es evidente que las aletas del puente no tienen la altura suficiente lo que ha generado el movimiento de los conos lo que provoca la falla de la estructura del pavimento en los accesos por lo que se ha recomendado la construcción de muros de acompañamiento en gaviones como el que se presenta en la AL4.

CALIFICACIÓN OBTENIDA EN LA INSPECCIÓN:			1 Daño pequeño pero no es necesario reparación (excepto mantenimiento)		
ACTIVIDADES DE REPARACIÓN Y MANTENIMIENTO					
ID	ACTIVIDAD	UN	CANTIDAD	VR/UNI	VR/ TOTAL
10	Limpieza	M2	100	1.949,72	194.972,14

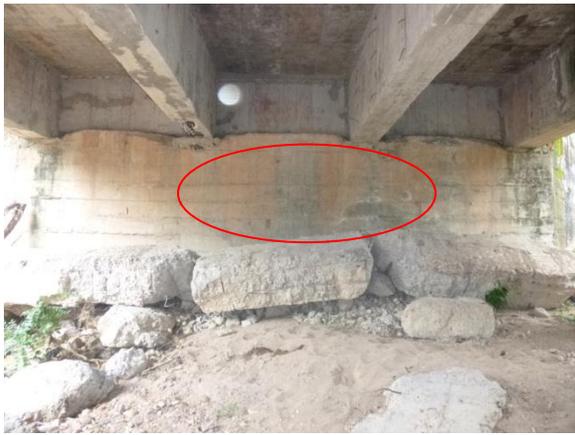
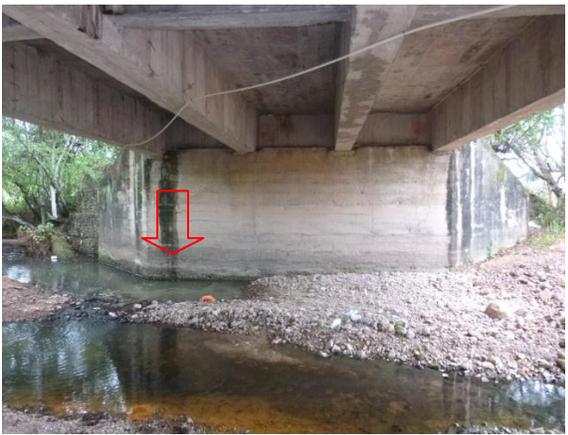
COMPONENTE: <u>Estribos tipo 10 material 20</u>

Los estribos se encuentran en buenas condiciones, no presentan fisuras ni daños de consideración, el ES2 se encuentra en contacto constante con el cauce lo que le genera humedad y alguna contaminación biológica, se evidencian múltiples juntas constructivas. Se requiere mantenimiento rutinario y limpieza general del elemento.

CALIFICACIÓN OBTENIDA EN LA INSPECCIÓN:			1 Daño pequeño pero no es necesario reparación (excepto mantenimiento)		
ACTIVIDADES DE REPARACIÓN Y MANTENIMIENTO					
ID	ACTIVIDAD	UN	CANTIDAD	VR/UNI	VR/ TOTAL
10	Limpieza	M2	40	1.949,72	77.988,85

- Se hace necesaria la intervención con limpieza y mantenimiento debido a la humedad en el sitio y la contaminación por microorganismos y vegetal que se presenta tanto en los estribos como en las aletas.

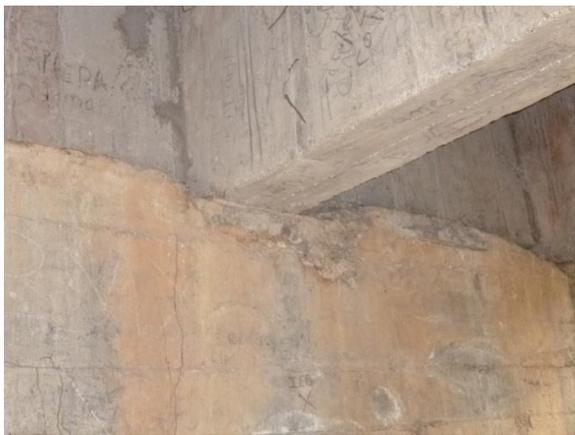
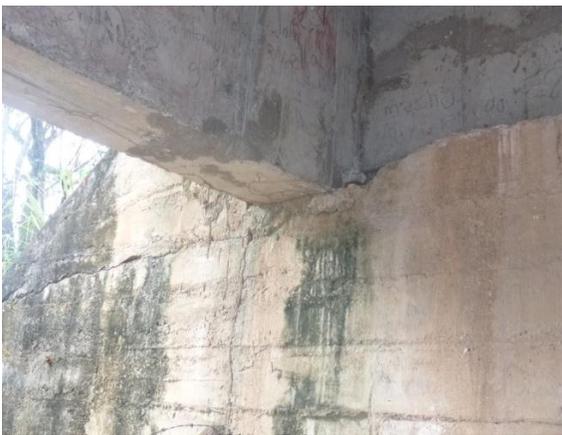
COMPONENTE: <u>Apoyos tipo 10</u>

El apoyo encontrado entre los estribos y las vigas del puente son simples juntas de construcción, se evidencia que en estos puntos el estribo fue modificado para recibir las vigas, los apoyos no presentan daño y se encuentran en buenas condiciones, se recomienda se les realice mantenimiento y limpieza durante la limpieza de estribos.

CALIFICACIÓN OBTENIDA EN LA INSPECCIÓN:			0 Sin daño o Daño insignificante		
ACTIVIDADES DE REPARACIÓN Y MANTENIMIENTO					
ID	ACTIVIDAD	UN	CANTIDAD	VR/UNI	VR/ TOTAL

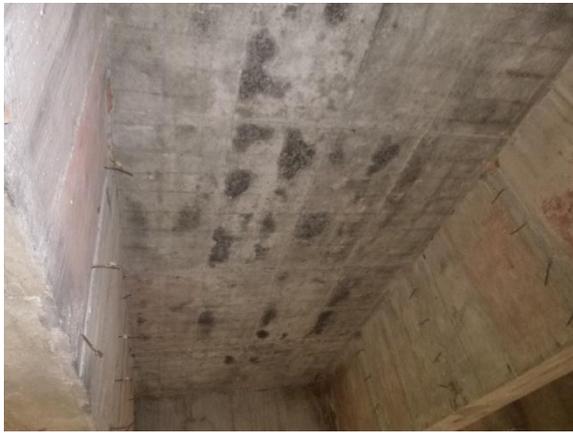
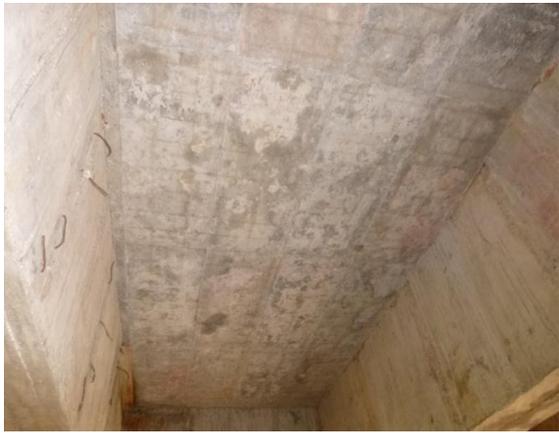
COMPONENTE: <u>Losa tipo 14</u>

El puente cuenta con una losa en concreto reforzado la cual se encuentra en buenas condiciones, solo presenta un bajo nivel de infiltración de escorrentías, no presenta fisuras ni ningún tipo de daño. Falta la prolongación de drenes para prevenir humedad en el componente.

CALIFICACIÓN OBTENIDA EN LA INSPECCIÓN:			2 Algún daño, reparación necesaria cuando se presente la ocasión. El componente funciona como se diseñó.		
ACTIVIDADES DE REPARACIÓN Y MANTENIMIENTO					
ID	ACTIVIDAD	UN	CANTIDAD	VR/UNI	VR/ TOTAL
E	Reparación de Drenes	UND	6,0	6.899,73	41.399,00

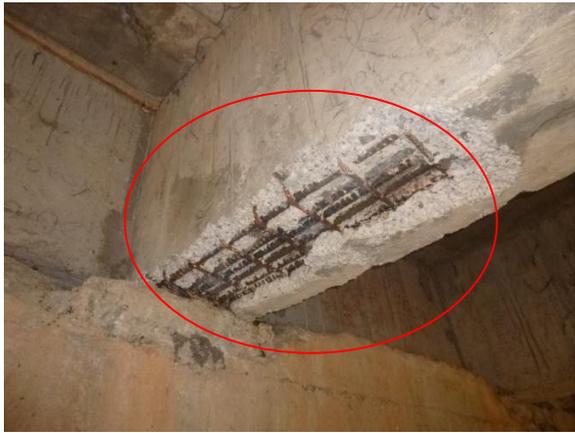
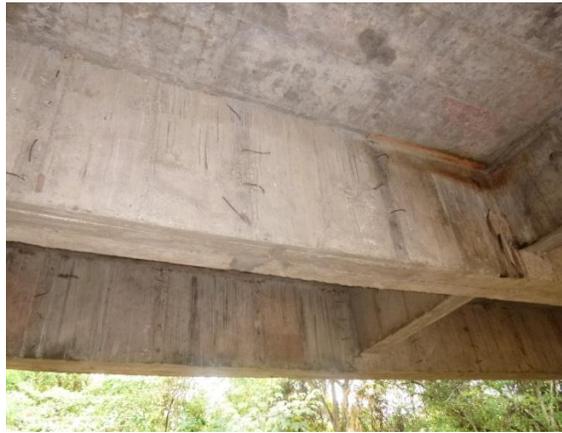
COMPONENTE: <u>Vigas tipo10 material 20</u>

Las vigas longitudinales presentan fisuras por cortante de un espesor entre 0,2 y 0,4 mm, la VL3 junto al ES1 presenta desconchamiento y pérdida total del recubrimiento del acero, al parecer por segregación del concreto, se evidencia inicios de oxidación en aceros y se recomienda la pronta intervención de este daño ya que compromete la resistencia del elemento y la integridad del acero de refuerzo del mismo y la inyección con epoxi de las fisuras que se presentan en todas las vigas.

CALIFICACIÓN OBTENIDA EN LA INSPECCIÓN:			3 Daño significativo, reparación necesaria muy pronto.		
ACTIVIDADES DE REPARACIÓN Y MANTENIMIENTO					
ID	ACTIVIDAD	UN	CANTIDAD	VR/UNI	VR/ TOTAL
A	Reparación de concreto	M2	1,00	178.044,36	178.044,36
D	Inyección de grietas	M	30,00	61.829,65	1.854.889,6

- Las vigas presentan fisuras por cortante en un espesor de 0,2 mm a 0,4 mm las cuales necesitan inyección con resina epóxica, la VL3 presenta daño por pérdida total del recubrimiento se recomienda una pronta intervención de estos daños ya que son parte importante del puente y comprometen la estabilidad y capacidad del mismo.

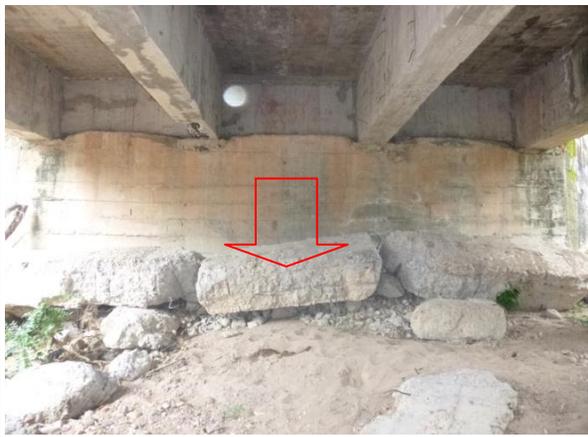
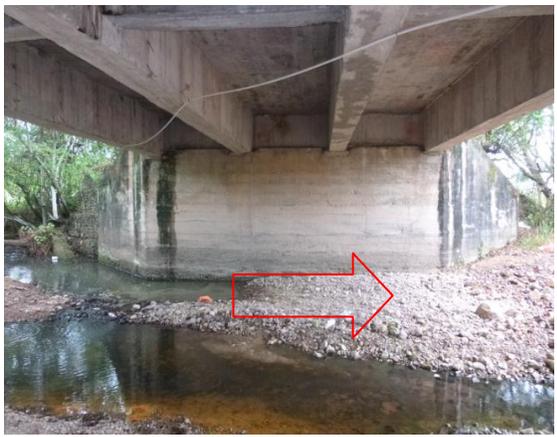
COMPONENTE: <u>Cauce</u>

Actualmente el flujo circula de manera normal, sin embargo se presentan obstáculos de crecientes anteriores y sedimentación además de estructuras de concreto en medio del cauce.

CALIFICACIÓN OBTENIDA EN LA INSPECCIÓN:			3 Daño significativo, reparación necesaria muy pronto.		
ACTIVIDADES DE REPARACIÓN Y MANTENIMIENTO					
ID	ACTIVIDAD	UN	CANTIDAD	VR/UNI	VR/ TOTAL
A	Renivelar	M3	50,00	3.376,44	168.822,00

- El cauce necesita ser intervenido ya que se encuentra recostado al ES2 sobre la AL4, además bajo el puente se observa gran cantidad de material de escorrentías acumulado y cerca al ES1 estructuras en concreto que disminuyen el área hidráulica del puente, se recomienda en este caso la renivelación del cauce para que sea corregido este problema.
