**ESTUDIO DE INSPECCIÓN E INVENTARIO DE PUENTES DE LA RED NACIONAL
DE CARRETERAS ZONA SUR**

INFORME PUENTE Q. GRANDE

14-4301-004.00

PAICOL – TESALIA – TERUEL

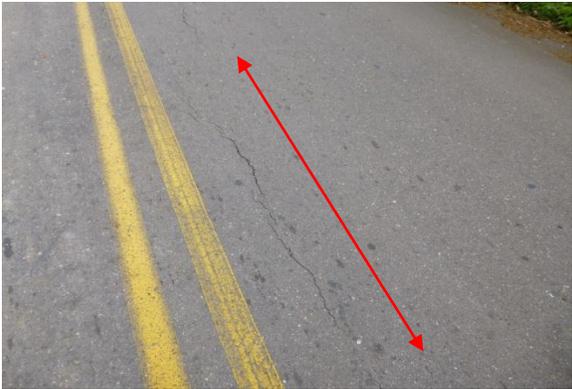
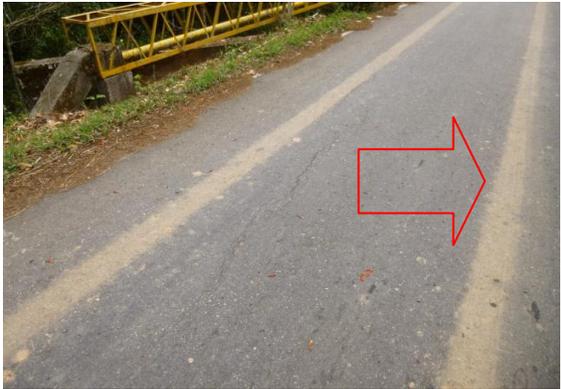
COMPONENTE: <u>Superficie del Puente tipo 10</u>

La superficie del puente existente es una carpeta asfáltica la cual se encuentra en buenas condiciones, presenta algunas fisuras longitudinales causadas por el movimiento del cono las cuales no representan gravedad, requiere repintar la señalización horizontal, mantenimiento y limpieza.

CALIFICACIÓN OBTENIDA EN LA INSPECCIÓN:			1 Daño pequeño pero no es necesario reparación (excepto mantenimiento).		
ACTIVIDADES DE REPARACIÓN Y MANTENIMIENTO					
ID	ACTIVIDAD	UN	CANTIDAD	VR/UNI	VR/ TOTAL
23	Sello de fisuras	M2	30,0	14.534,77	436.044,00
27	Reparación de demarcación.	ML	42,0	1.268,55	53.280,00

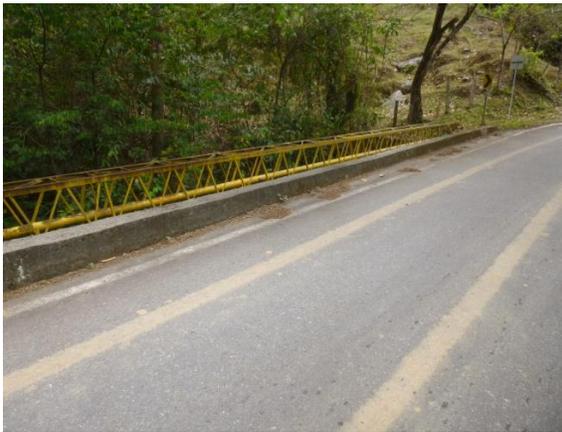
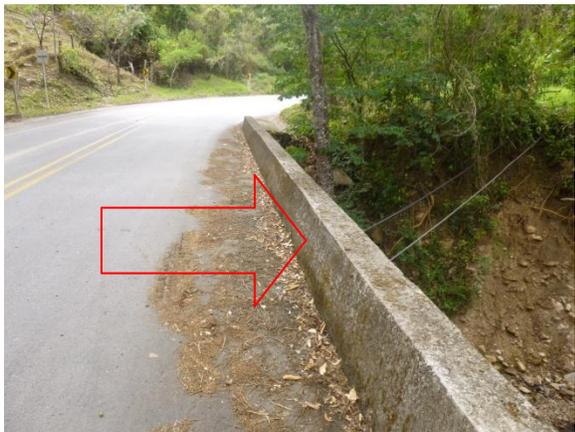
COMPONENTE: <u>Andenes, Bordillos</u>

El puente no cuenta con andenes, los bordillos se encuentran en buen estado, se recomienda mantenimiento, limpieza y pintura del elemento.

CALIFICACIÓN OBTENIDA EN LA INSPECCIÓN:			1 Daño pequeño pero no es necesario reparación (excepto mantenimiento).		
ACTIVIDADES DE REPARACIÓN Y MANTENIMIENTO					
ID	ACTIVIDAD	UN	CANTIDAD	VR/UNI	VR/ TOTAL
10	Limpieza (Bordillos)	ML	21,0	590,08	12.392,00
34	Pintura (Bordillos)	ML	21,0	5.600,00	117.600,00

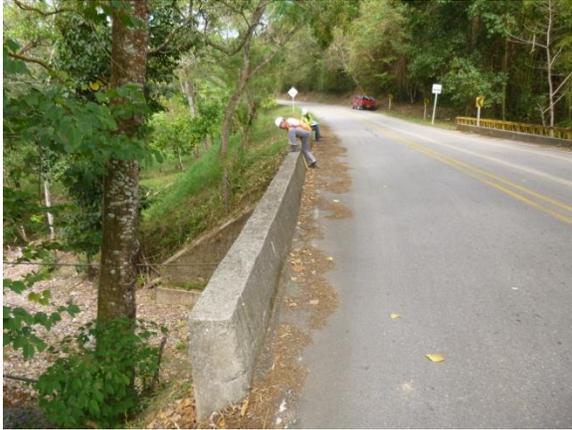
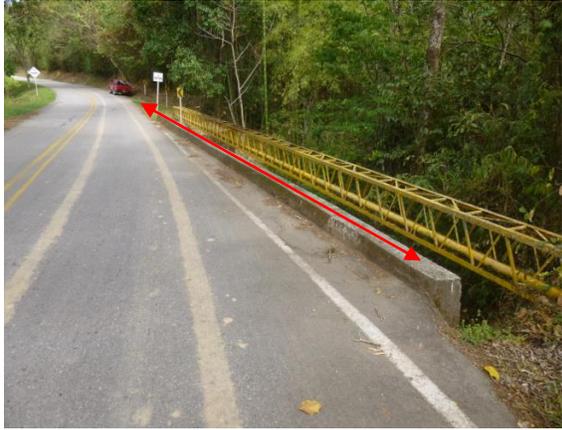
COMPONENTE: <u>Barandas</u>

El puente no cuenta con barandas de ningún tipo, se recomienda la instalación de este elemento ya que desmejora en gran medida la seguridad en el puente tanto para los vehículos como para los peatones.

CALIFICACIÓN OBTENIDA EN LA INSPECCIÓN:			4 Daño grave, reparación necesaria inmediatamente.		
ACTIVIDADES DE REPARACIÓN Y MANTENIMIENTO					
ID	ACTIVIDAD	UN	CANTIDAD	VR/UNI	VR/ TOTAL
D	Cambio de baranda de acero	ML	21,0	304.385,54	6.392.097,00

- Se hace necesaria la instalación de las barandas metálicas tipo invías en el puente lo más pronto posible ya que la falta de este elemento compromete la seguridad vial.

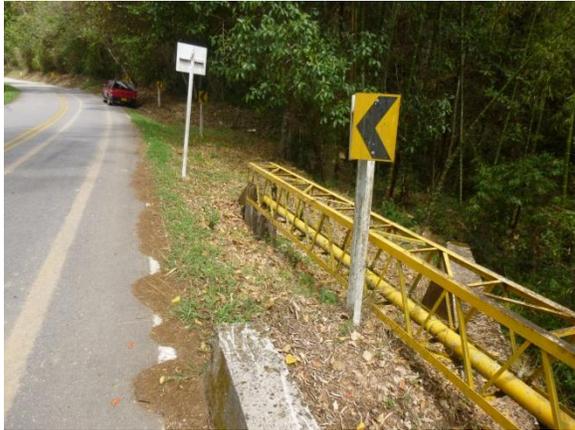
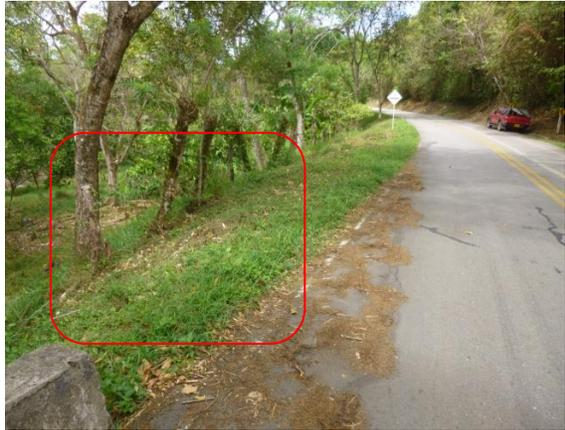
COMPONENTE: <u>Conos / Taludes</u>

Los taludes de protección de las aletas contra el terraplén se encuentran en buen estado, estables no presentan erosión ni socavación, se recomienda el mantenimiento rutinario con rocería y limpieza.

CALIFICACIÓN OBTENIDA EN LA INSPECCIÓN:			0 Sin daño o Daño insignificante.		
ACTIVIDADES DE REPARACIÓN Y MANTENIMIENTO					
ID	ACTIVIDAD	UN	CANTIDAD	VR/UNI	VR/ TOTAL
10	Limpieza (Rocería-conos)	M2	200,00	63,13	12.626,00

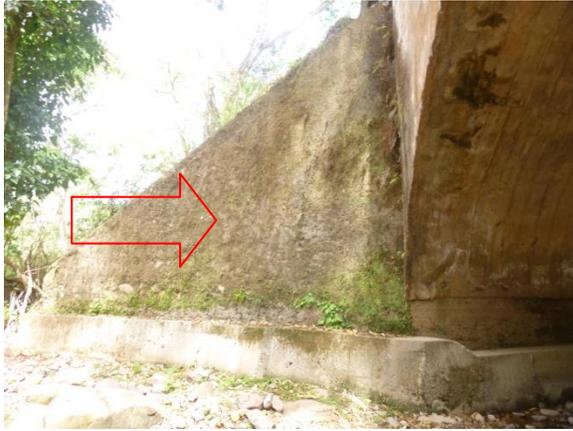
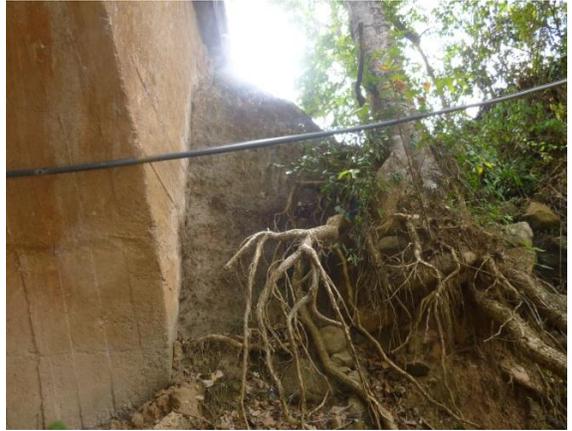
COMPONENTE: <u>Aletas</u>

El puente cuenta con aletas las cuales se encuentran en buenas condiciones y funcionando correctamente, se recomienda la limpieza de estas ya que presentan alta contaminación por microorganismos y vegetación sobre ellas, la AL4 se encuentra acompañada por un árbol el cual representa algún tipo de peligro ya que el talud se encuentra erosionado y es posible que el árbol caiga sobre el puente, se recomienda el corte de este árbol.

CALIFICACIÓN OBTENIDA EN LA INSPECCIÓN:			1 Daño pequeño pero no es necesario reparación (excepto mantenimiento)		
ACTIVIDADES DE REPARACIÓN Y MANTENIMIENTO					
ID	ACTIVIDAD	UN	CANTIDAD	VR/UNI	VR/ TOTAL
10	Limpieza (Aletas)	M2	80,0	1.949,72	155.978,00

- El puente presenta en general contaminación por microorganismos sobre todo en aletas, por lo que se recomienda el mantenimiento rutinario con limpieza general de la estructura.

- Se requiere cortar el árbol que se encuentra junto a la AL4 ya que se evidencia la posible caída del mismo sobre el puente.

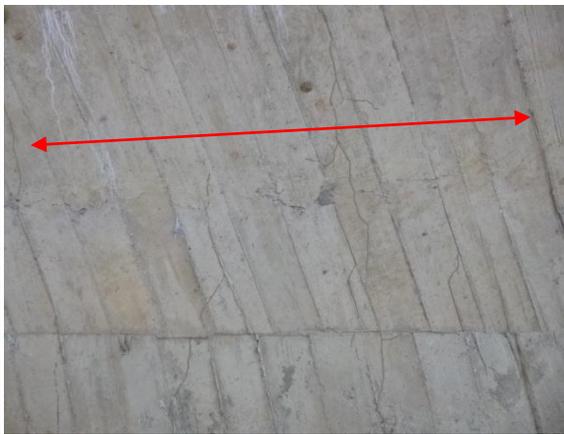
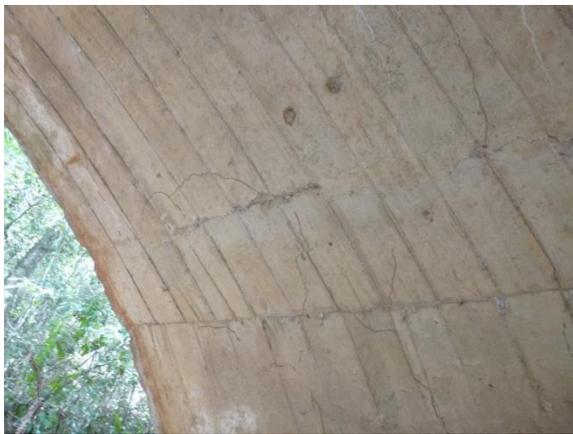
COMPONENTE: <u>Elementos de Arco</u>

El elemento de arco es un arco en concreto reforzado el cual presenta grave fisura por esfuerzos a compresión, la cual presenta espesores de entre 0,4 y 0,8 mm., esta fisura se encuentra en el primer tercio cercano al AC2, la fisura presenta infiltración de agua y tiende a crecer al paso de vehículos de carga pesada.

CALIFICACIÓN OBTENIDA EN LA INSPECCIÓN:			3 Daño significativo, reparación necesaria muy pronto.		
ACTIVIDADES DE REPARACIÓN Y MANTENIMIENTO					
ID	ACTIVIDAD	UN	CANTIDAD	VR/UNI	VR/ TOTAL
D	Reparación de concreto	M2	7,55	178.044,36	1.344.234,91
Z	Estudios y Diseños para reforzamiento del puente en arco	GL	1,0	6.000.000,0	6.000.000,0

El puente en su componente general se ha calificado como 3 (Daño significativo, reparación necesaria muy pronto.), dado que el elemento de arco presenta agrietamiento transversal en el ancho del tablero, la fisura es debido a altos esfuerzos a compresión, es necesaria la urgente reparación ya que este tipo de estructura funciona monolíticamente. Se hace necesaria además la instalación de barandas metálicas tipo invías como elementos de seguridad.

- El puente requiere inspección especial con el fin de identificar daño y posible solución.
- El elemento de arco presenta agrietamiento transversal con espesores entre 0,4 y 0,8 mm lo que compromete seriamente la resistencia y capacidad de carga del mismo. La fisura presentada en el tercio medio del arco, aunque presenta una separación de 0,8 mm, parece estable y no se aprecia desplazamiento relativo entre bordes. Sin embargo se recomienda una inspección especial para determinar sus orígenes y el mecanismo a usar para su reforzamiento.

Por lo anteriormente mencionado, se hace necesaria la inspección especial de esta estructura con el fin de identificar y cuantificar el tipo de daño y la reparación que se debe aplicar a esta.

Se recomienda la pronta inspección especial para identificar y cuantificar el tipo de daño y la solución más adecuada para la estructura.

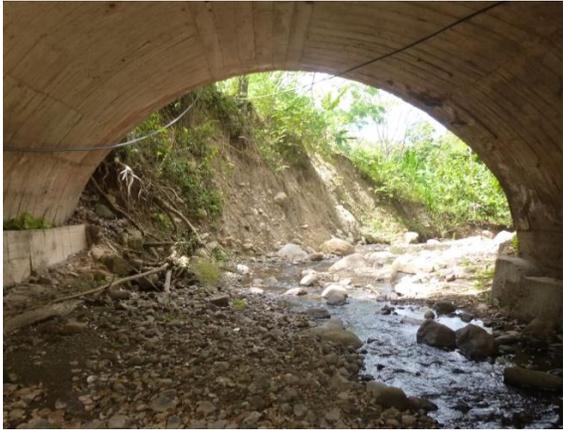
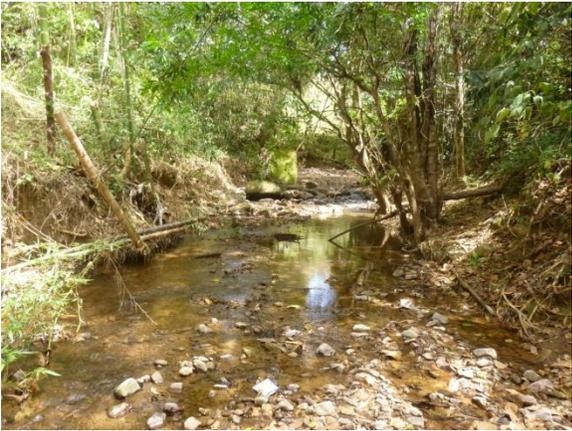
COMPONENTE: <u>Cauce</u>

El cauce se encuentra en buenas condiciones y el agua fluye normalmente.

CALIFICACIÓN OBTENIDA EN LA INSPECCIÓN:			0 Sin daño o Daño insignificante.		
ACTIVIDADES DE REPARACIÓN Y MANTENIMIENTO					
ID	ACTIVIDAD	UN	CANTIDAD	VR/UNI	VR/ TOTAL
