**ESTUDIO DE INSPECCIÓN E INVENTARIO DE PUENTES DE LA RED NACIONAL
DE CARRETERAS ZONA SUR**

INFORME PUENTE Q. GRANDE

14-4301-010.00

PAICOL – TESALIA – TERUEL

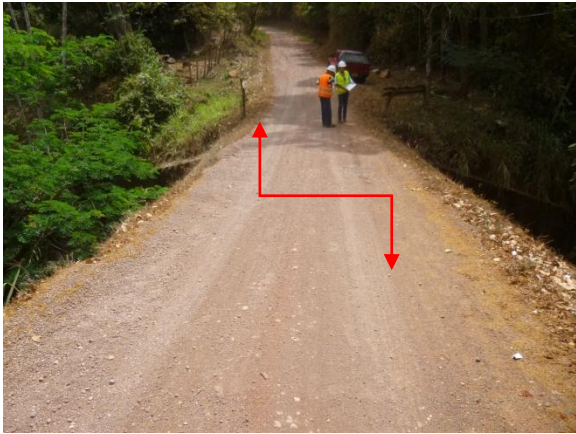
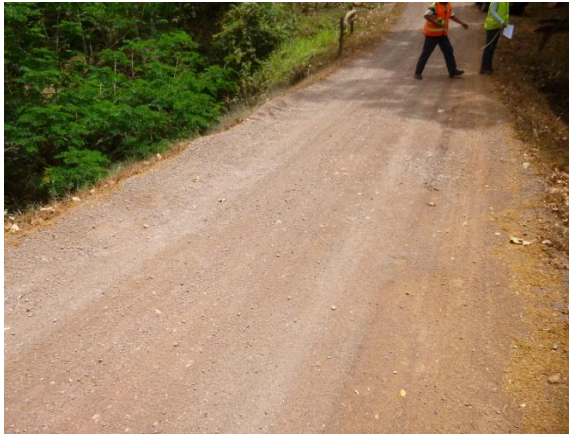
COMPONENTE: <u>Superficie del Puente tipo 40</u>

La superficie del puente existente es en material de recebo de afirmado compactado al tráfico. No presenta carpeta de rodadura y no se recomienda su instalación por cuanto la vía se encuentra sin pavimentar.

CALIFICACIÓN OBTENIDA EN LA INSPECCIÓN:			1 Daño pequeño pero no es necesario reparación (excepto mantenimiento).			
ACTIVIDADES DE REPARACIÓN Y MANTENIMIENTO						
ID	ACTIVIDAD	UN	CANTIDAD	VR/UNI	VR/ TOTAL

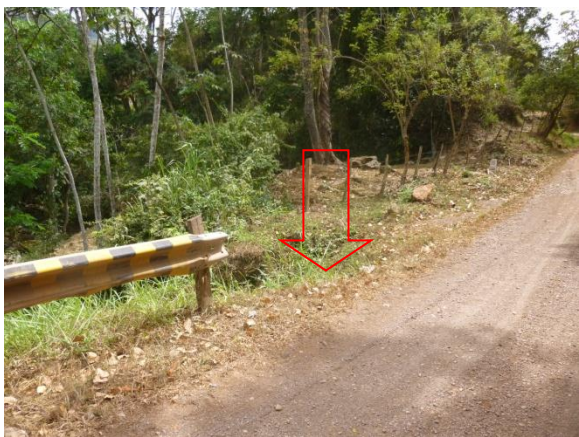
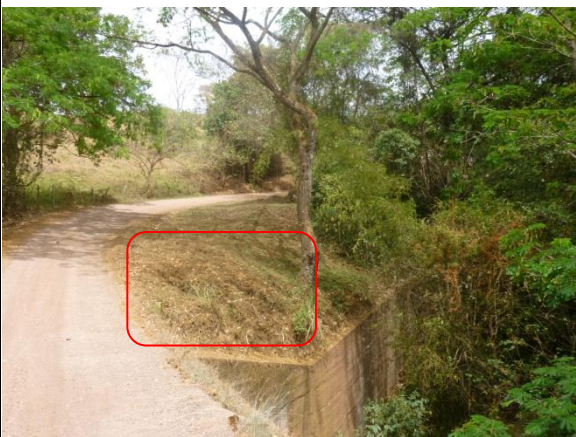
COMPONENTE: <u>Conos / Taludes</u>

Los taludes de protección de las aletas contra el terraplén se encuentran en buen estado, estables, no presentan erosión ni socavación. Se recomienda el mantenimiento rutinario con rocería y limpieza.

CALIFICACIÓN OBTENIDA EN LA INSPECCIÓN:			1 Daño pequeño pero no es necesario reparación (excepto mantenimiento).		
ACTIVIDADES DE REPARACIÓN Y MANTENIMIENTO					
ID	ACTIVIDAD	UN	CANTIDAD	VR/UNI	VR/ TOTAL
10	Limpieza (Rocería-conos)	M2	200,0	63,13	12.626,00

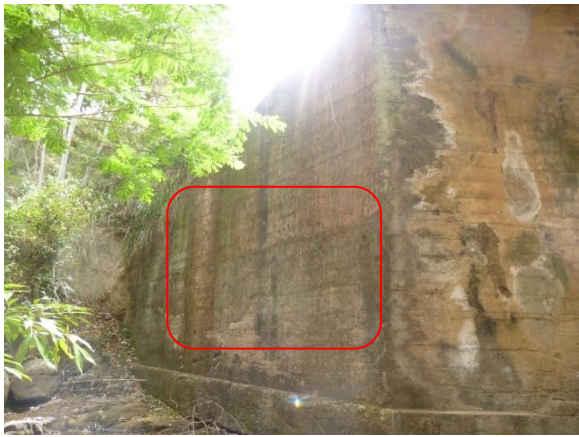
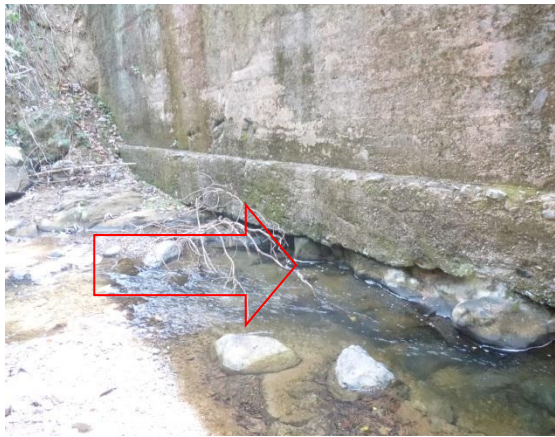
COMPONENTE: <u>Aletas</u>

Las aletas del puente se encuentran en buenas condiciones estructurales, presentan contaminación por microorganismos y musgos, la AL2 y AL3 presentan socavación provocada porque el cauce está recostado sobre la estructura. Se recomienda el recalce de las aletas con el fin de mitigar y detener el socavamiento de estos elementos.

CALIFICACIÓN OBTENIDA EN LA INSPECCIÓN:			2 Algún daño, reparación necesaria cuando se presente la ocasión. El componente funciona como se diseño.		
ACTIVIDADES DE REPARACIÓN Y MANTENIMIENTO					
ID	ACTIVIDAD	UN	CANTIDAD	VR/UNI	VR/ TOTAL
B	Encamisado de concreto reforzado para protección	M2	8,0	154.796,66	1.238.374,00
10	Limpieza (Aletas)	M2	140,0	1.949,72	272.961,00

- Los estribos y aletas presentan socavación al cual se deberá tratar lo más pronto posible por medio del recalce de las estructuras.
- El cauce necesita ser reencausado y protegido de la acción de abrasiva de la quebrada, se recomienda un mantenimiento completo ya que el desvío que ha sufrido el cauce ha provocado la socavación de estribos y aletas, es necesario retirar todo el material de arrastre que hay bajo el puente y recuperar la capacidad hidráulica del mismo.

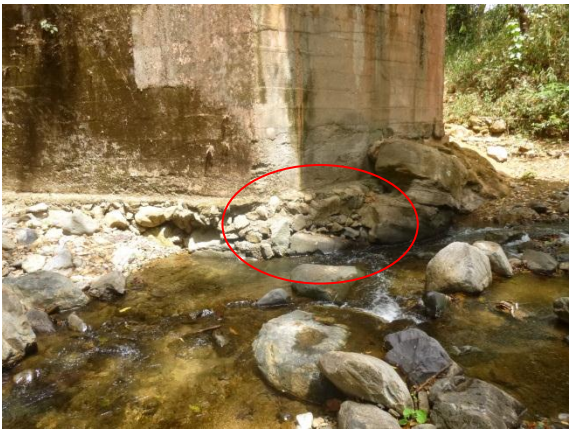
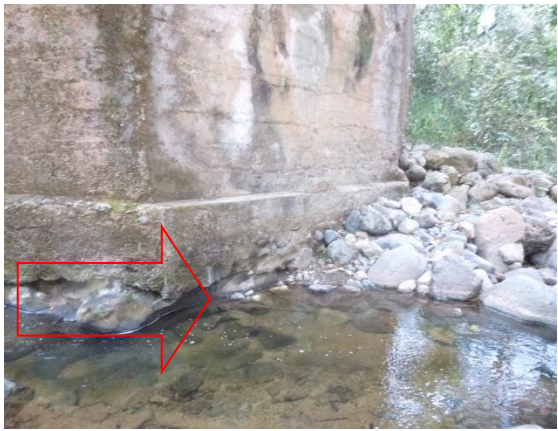
COMPONENTE: <u>Estribos tipo 10 material 20</u>

Los estribos se encuentran en buenas condiciones, no presentan fisuras ni daños de consideración estructural, se observó socavación en el ES1 junto a AL2 y en el ES2 junto a la AL3, se recomienda el recalce de estos elementos como solución al problema que se presenta. Se requiere mantenimiento rutinario y limpieza general del elemento.

CALIFICACIÓN OBTENIDA EN LA INSPECCIÓN:			2 Algún daño, reparación necesaria cuando se presente la ocasión. El componente funciona como se diseñó.		
ACTIVIDADES DE REPARACIÓN Y MANTENIMIENTO					
ID	ACTIVIDAD	UN	CANTIDAD	VR/UNI	VR/ TOTAL
B	Encamisado de concreto reforzado para protección	M2	12,00	154.796,66	1.857.560,00
10	Limpieza (Estribos)	M2	82,0	1.949,72	159.878,00

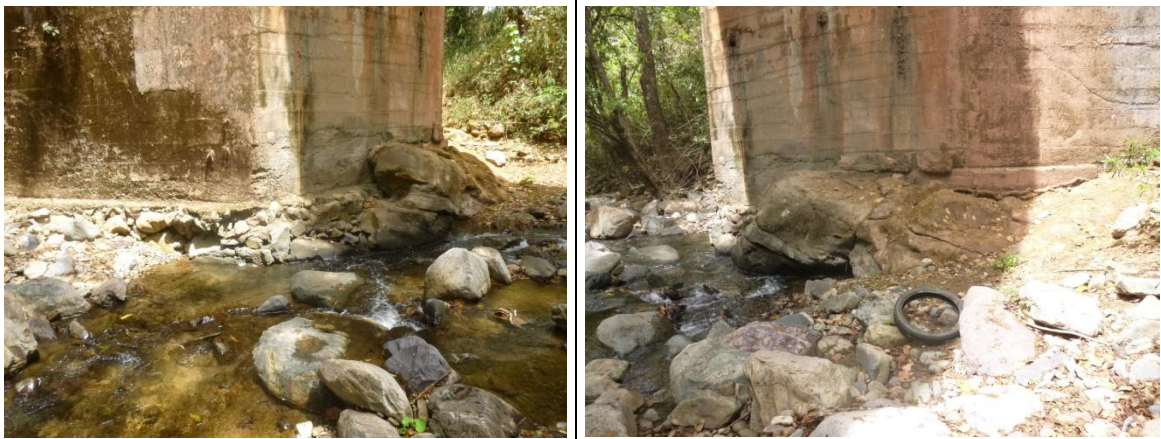
COMPONENTE: <u>Cauce</u>

El cauce se encuentra recostado a AL3 y ES2, debido a esto el agua rebota en los elementos enviándolo directamente sobre el ES1 y AL2 lo que ha provocado que estos elementos estén socavados, se recomienda la protección del cauce por medio de un empedrado.

CALIFICACIÓN OBTENIDA EN LA INSPECCIÓN:			2 Algún daño, reparación necesaria cuando se presente la ocasión. El componente funciona como se diseño.		
ACTIVIDADES DE REPARACIÓN Y MANTENIMIENTO					
ID	ACTIVIDAD	UN	CANTIDAD	VR/UNI	VR/ TOTAL
C	Protección del Cauce (Empedrado)	M2	24,0	55.625,39	1.335.010,00
