**ESTUDIO DE INSPECCIÓN E INVENTARIO DE PUENTES DE LA RED NACIONAL
DE CARRETERAS ZONA SUR**

INFORME PUENTE LA HORQUETA

14-4503-011.00

CARRETERA MOCOA - PITALITO

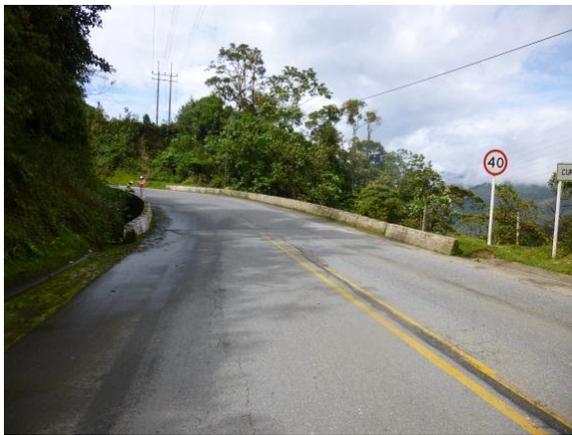
<p style="text-align: center;">Figura 2 IMAGEN GENERAL PUENTE</p>

El puente objeto del presente informe está compuesto por 5 vigas en concreto reforzado de una sola luz con 23.60 m de longitud y un ancho de tablero de 9.48 m apoyadas sobre estribos en concreto reforzado. El puente esta en curva y no posee barandas, su tráfico es a dos carriles y la superficie de rodadura es una carpeta asfáltica.

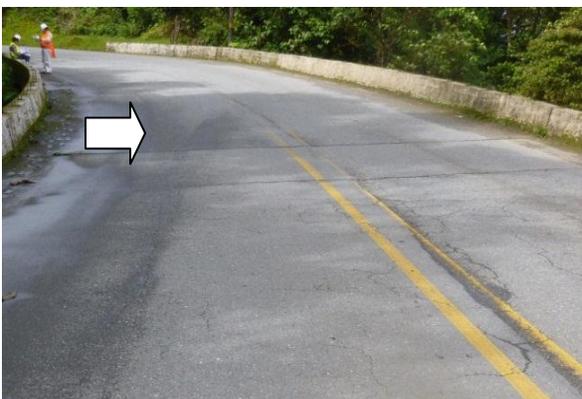
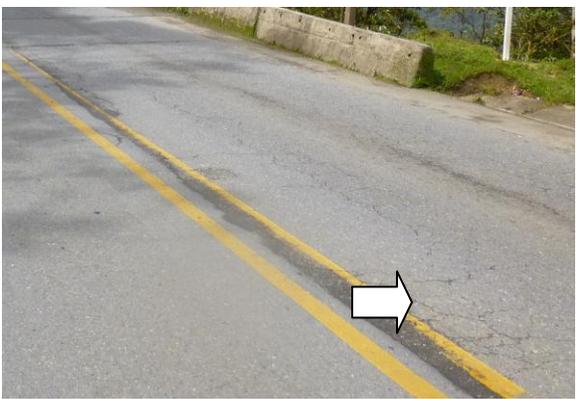
Tabla 2 Resumen Inspección Superficie del Puente

La superficie del puente es una carpeta asfáltica en muy regular estado, presenta grietas en el sector de las juntas de construcción y no tiene señalización horizontal, así como daños tipo piel de cocodrilo.

CALIFICACIÓN OBTENIDA EN LA INSPECCIÓN:			2. Algún daño, reparación necesaria cuando se presente la ocasión. El componente funciona como se diseñó.		
ACTIVIDADES DE REPARACIÓN Y MANTENIMIENTO					
ID	ACTIVIDAD	UN	CANTIDAD	VR/UNI	VR/ TOTAL
D	Reparación de pavimento asfáltico.	M2	10,0	\$158.506,89	\$1.585.068,9
27	Reparación de demarcación	ML	96	\$1.268,55	\$121.780,68

- Se sugiere la reparación de concreto en las vigas y la reparación del pavimento asfáltico, al igual que la demarcación de la superficie de rodadura.
- Se recomienda mantenimiento preventivo en algunos de los elementos.

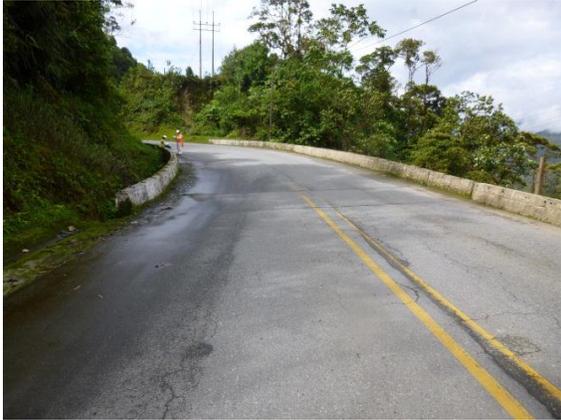
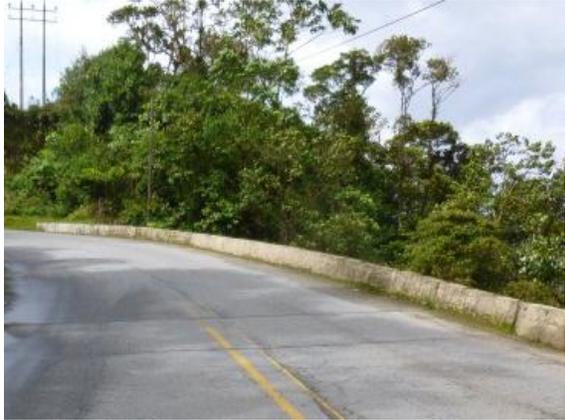
Tabla 3 Resumen Inspección Principal Juntas de Expansión

No se encontró dispositivo de junta, si lo hay se encuentra debajo de la carpeta asfáltica, ya que no se observan filtraciones.

CALIFICACIÓN OBTENIDA EN LA INSPECCIÓN:			0. Sin daño o daño insignificante.		
ACTIVIDADES DE REPARACIÓN Y MANTENIMIENTO					
ID	ACTIVIDAD	UN	CANTIDAD	VR/UNI	VR/ TOTAL

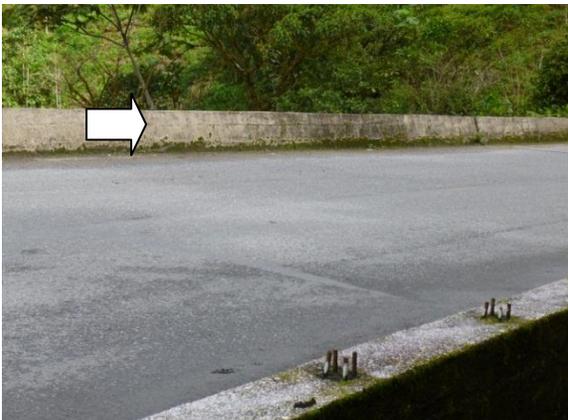
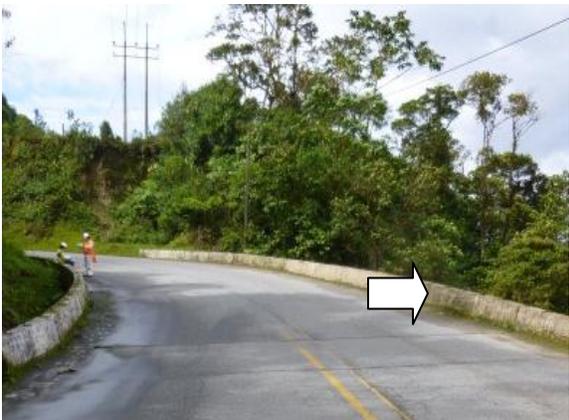
Tabla 4 Resumen Inspección Principal Andenes y Bordillos

El puente no tiene andenes, los bordillos son altos y poseen los anclajes típicos para la instalación de las barandas, trabajo que aparentemente quedó inconcluso. Se observan en buen estado.

CALIFICACIÓN OBTENIDA EN LA INSPECCIÓN:			1. Daño pequeño pero no es necesario reparación (excepto mantenimiento menor)		
ACTIVIDADES DE REPARACIÓN Y MANTENIMIENTO					
ID	ACTIVIDAD	UN	CANTIDAD	VR/UNI	VR/ TOTAL
10	Limpieza	ML	48	\$590,08	\$28.323,86
34	Pintura	ML	48	\$5.600	\$268.800,00

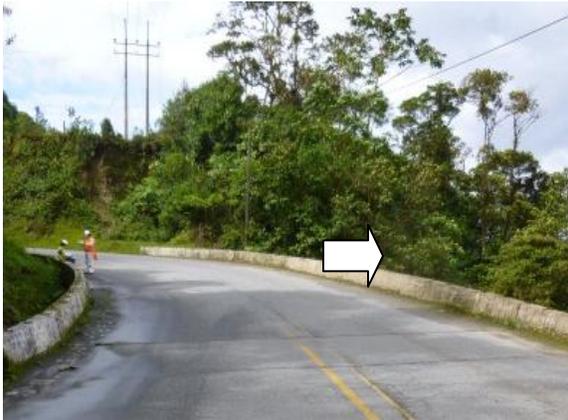
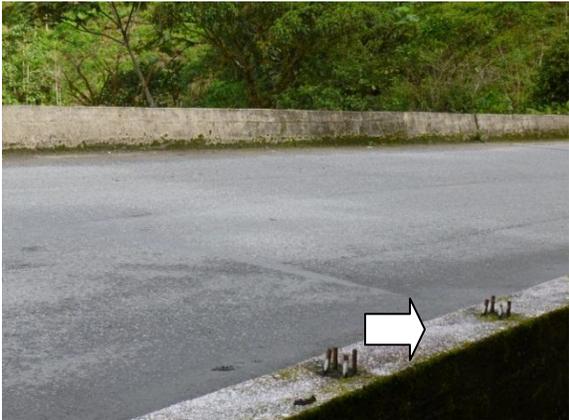
Tabla 5 Resumen Inspección Principal Barandas

El puente no posee barandas, se recomienda la construcción de estas.

CALIFICACIÓN OBTENIDA EN LA INSPECCIÓN:				?	
ACTIVIDADES DE REPARACIÓN Y MANTENIMIENTO					
ID	ACTIVIDAD	UN	CANTIDAD	VR/UNI	VR/ TOTAL
Z	Construcción de Baranda en concreto.	ML	48	\$81.256,14	\$3.900.294,61

- Es de carácter urgente la construcción de la baranda tipo INVIAS más aun tratándose de un puente construido en curva que dificulta el correcto tránsito de los vehículos y disminuye la seguridad de la carretera y del transeúnte.

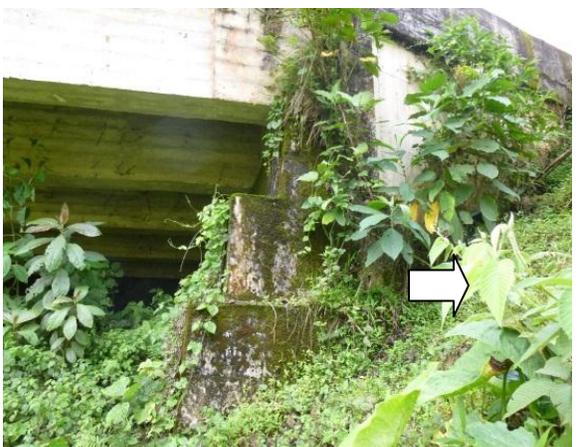
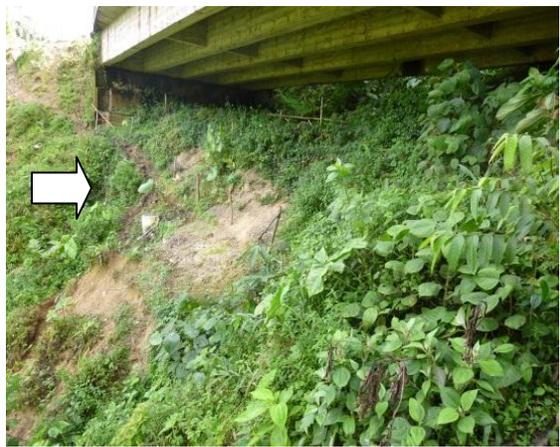
Tabla 6 Resumen Inspección Principal Conos y Taludes

Los conos y taludes al momento de la inspección se evidenció la necesidad de realizar una limpieza (rocería) por la abundante presencia de maleza, desechos y sedimentos.

CALIFICACIÓN OBTENIDA EN LA INSPECCIÓN:			1. Daño pequeño pero no es necesario reparación (excepto mantenimiento menor)		
ACTIVIDADES DE REPARACIÓN Y MANTENIMIENTO					
ID	ACTIVIDAD	UN	CANTIDAD	VR/UNI	VR/ TOTAL
10	Limpieza (Rocería)	M2	200	\$63,13	\$12.625,68

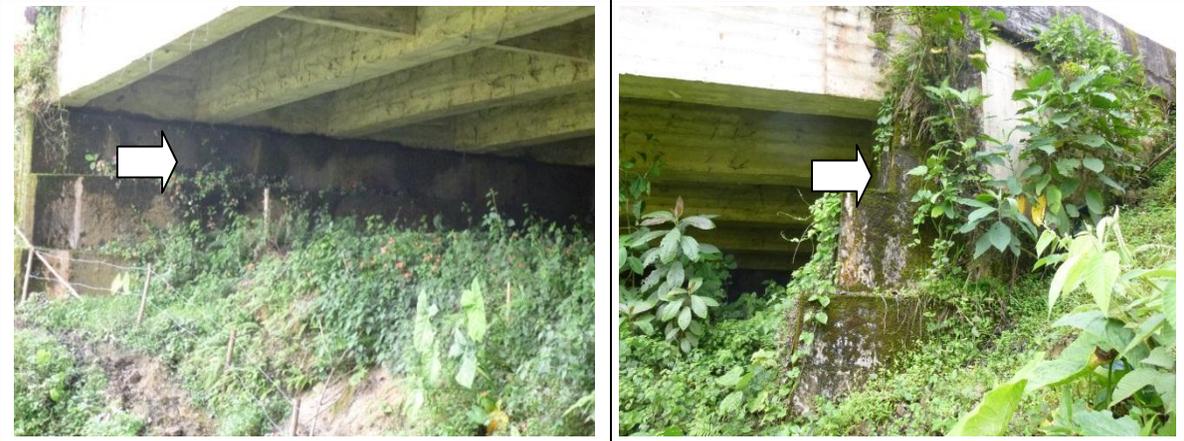
Tabla 7 Resumen Inspección Estribos

En la inspección se encontró que los estribos presentan humedad y contaminación por microorganismos. Tal hecho hace necesario el mantenimiento rutinario (limpieza) del elemento, dadas las condiciones actuales del componente. Pese a ello se encuentran en buen estado.

CALIFICACIÓN OBTENIDA EN LA INSPECCIÓN:			1. Daño pequeño pero no es necesario reparación (excepto mantenimiento menor)		
ACTIVIDADES DE REPARACIÓN Y MANTENIMIENTO					
ID	ACTIVIDAD	UN	CANTIDAD	VR/UNI	VR/ TOTAL
10	Limpieza	M2	46	\$1.949,72	\$89.687,19

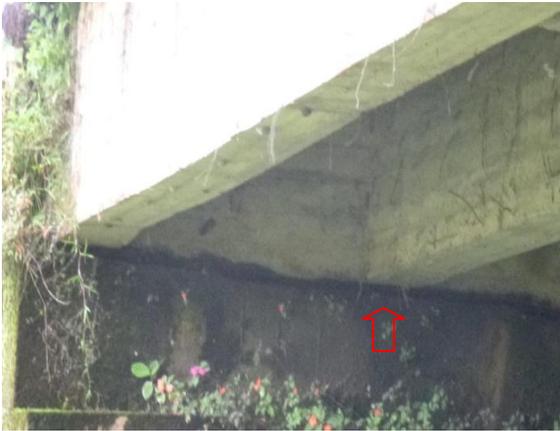
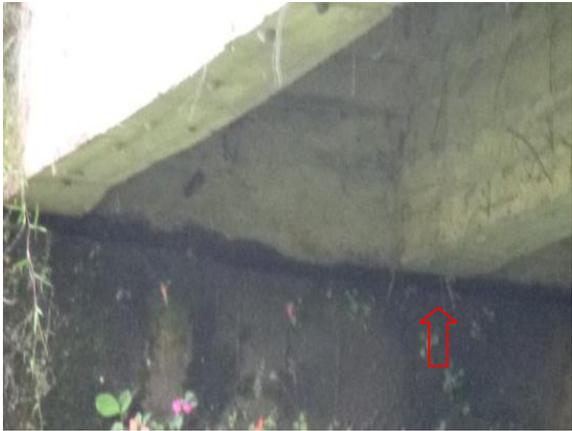
Tabla 8 Resumen Inspección Apoyos

El apoyo encontrado entre los estribos y las vigas del puente es una simple junta de construcción. Se encontró que estos están en buen estado.

CALIFICACIÓN OBTENIDA EN LA INSPECCIÓN:			0. Sin daño o daño insignificante.		
ACTIVIDADES DE REPARACIÓN Y MANTENIMIENTO					
ID	ACTIVIDAD	UN	CANTIDAD	VR/UNI	VR/ TOTAL

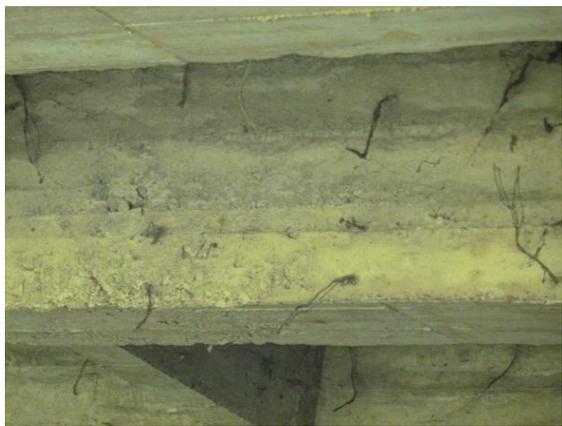
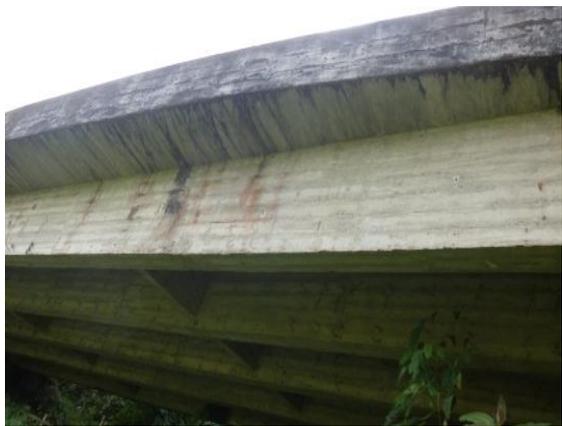
Tabla 9 Resumen Inspección Losa

Se encontró una losa en buen estado, no se observaron filtraciones ni descomposición del concreto.

CALIFICACIÓN OBTENIDA EN LA INSPECCIÓN:			1. Daño pequeño pero no es necesario reparación (Excepto mantenimiento menor).		
ACTIVIDADES DE REPARACIÓN Y MANTENIMIENTO					
ID	ACTIVIDAD	UN	CANTIDAD	VR/UNI	VR/ TOTAL

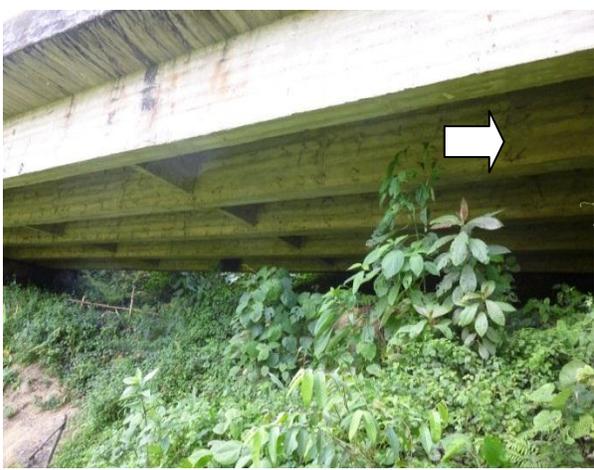
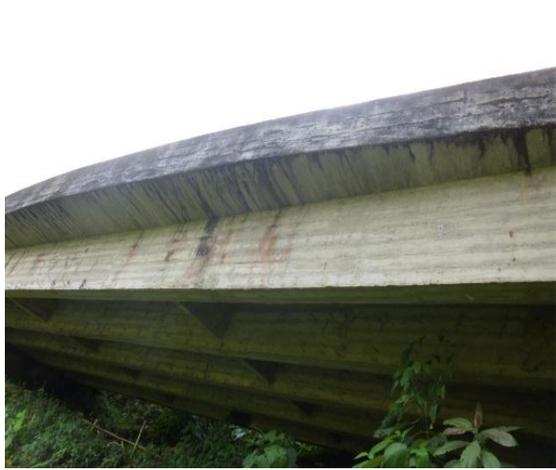
Tabla 10 Resumen Inspección Vigas

El puente presenta hormigueo en las vigas 4 y 5 entre las riostras 3 y 4. Hay que realizar la reparación correspondiente para evitar que el daño comprometa la funcionalidad estructural y disminuya resistencia.

CALIFICACIÓN OBTENIDA EN LA INSPECCIÓN:			2. Algún daño, reparación necesaria cuando se presente la ocasión. El componente funciona como se diseñó.		
ACTIVIDADES DE REPARACIÓN Y MANTENIMIENTO					
ID	ACTIVIDAD	UN	CANTIDAD	VR/UNI	VR/ TOTAL
A	Reparación en concreto.	M2	10,0	\$178.044.36	\$1.780.443.6

El puente en general recibe una calificación 2 (Algún daño, reparación necesaria cuando se presente la ocasión. El componente funciona como se diseñó), dado el daño presente en las vigas por descomposición y hormigueros, situación que puede comprometer el acero y generar disminución en la resistencia.

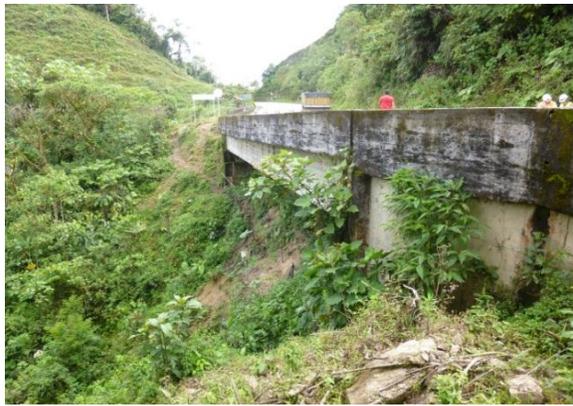
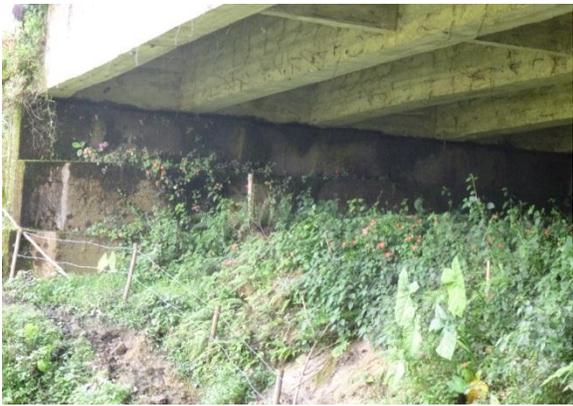
Tabla 11 Resumen Inspección Cauce

El puente cruza un valle, en general este se encuentra en buen estado. No existe ningún flujo que corra bajo el puente, sin embargo se evidencia que las cunetas descargan abundante agua por escorrentía.

CALIFICACIÓN OBTENIDA EN LA INSPECCIÓN:			0. Sin daño o daño insignificante.		
ACTIVIDADES DE REPARACIÓN Y MANTENIMIENTO					
ID	ACTIVIDAD	UN	CANTIDAD	VR/UNI	VR/ TOTAL
