**ESTUDIO DE INSPECCIÓN E INVENTARIO DE PUENTES DE LA RED NACIONAL
DE CARRETERAS ZONA SUR**

INFORME PUENTE RÍO SUACITA

14-4503-017.00

CARRETERA MOCOA - PITALITO

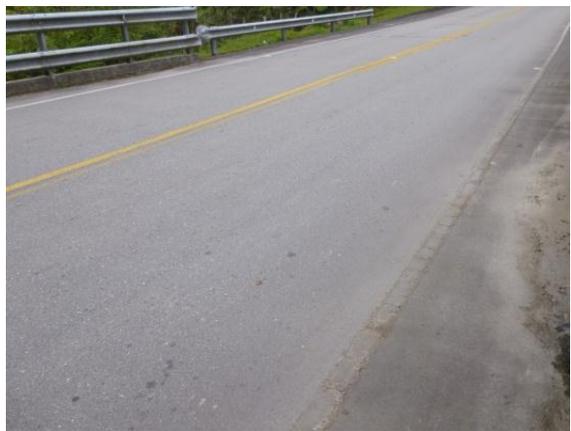
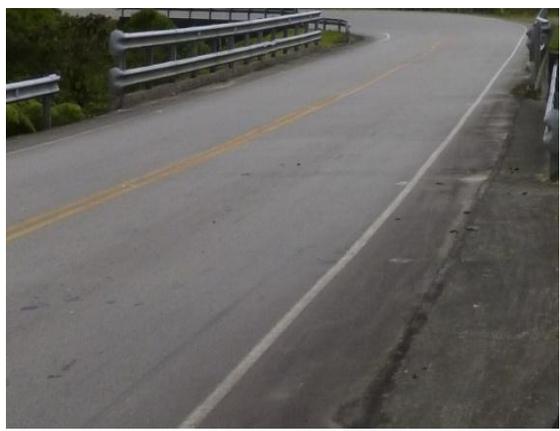
COMPONENTE: <u>Superficie del Puente Tipo 10</u>

La superficie del puente existente es una carpeta asfáltica, en muy buen estado. No presenta baches ni fisuras, además la superficie de rodadura cuenta con señalización horizontal.

CALIFICACIÓN OBTENIDA EN LA INSPECCIÓN:			0. Sin daño o daño insignificante.		
ACTIVIDADES DE REPARACIÓN Y MANTENIMIENTO					
ID	ACTIVIDAD	UN	CANTIDAD	VR/UNI	VR/ TOTAL

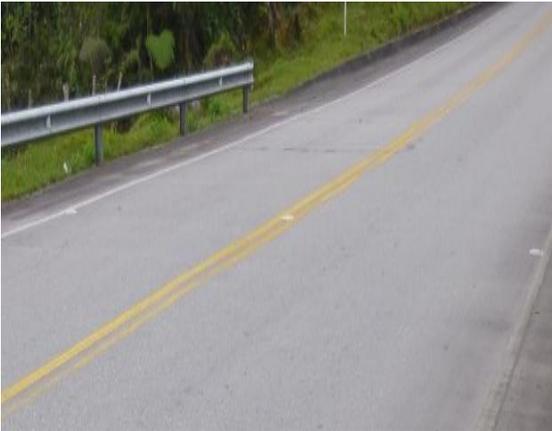
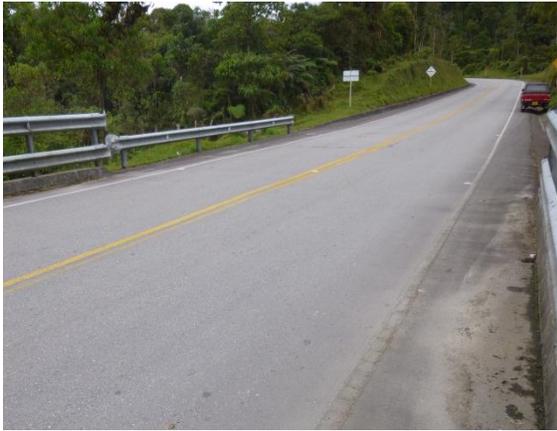
COMPONENTE: <u>Juntas de Expansión Tipo 92</u>

No se observa el dispositivo de junta de expansión, si esta existe se encuentra debajo de la carpeta asfáltica. Sin embargo no se evidencia filtraciones de agua a través de estas juntas a los estribos lo que permite intuir que el material que se encuentra debajo de la carpeta asfáltica funciona sin mayores problemas.

CALIFICACIÓN OBTENIDA EN LA INSPECCIÓN:			0. Sin daño o daño insignificante.		
ACTIVIDADES DE REPARACIÓN Y MANTENIMIENTO					
ID	ACTIVIDAD	UN	CANTIDAD	VR/UNI	VR/ TOTAL

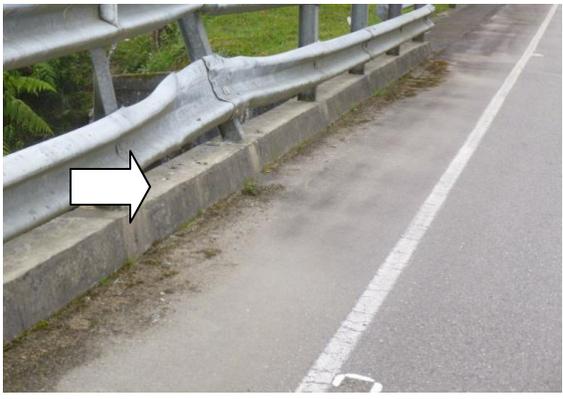
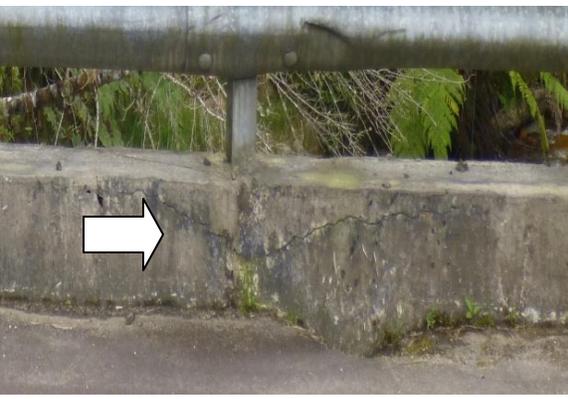
COMPONENTE: <u>Andenes, Bordillos</u>

El puente no tiene andenes, en los bordillos se evidencia el deterioro de la pintura en forma general y la falta mantenimiento rutinario. Además éstos, presentan una grieta a la altura del sector del Acceso 2 en el Bordillo 1 y 2, sin embargo no es representativa

CALIFICACIÓN OBTENIDA EN LA INSPECCIÓN:			1. Daño pequeño pero no es necesario reparación (excepto mantenimiento menor).		
ACTIVIDADES DE REPARACIÓN Y MANTENIMIENTO					
ID	ACTIVIDAD	UN	CANTIDAD	VR/UNI	VR/ TOTAL
10	Limpieza	ML	45,00	\$590,08	\$26.553,62
34	Pintura	ML	45,00	\$5.600,0	\$252.000,00

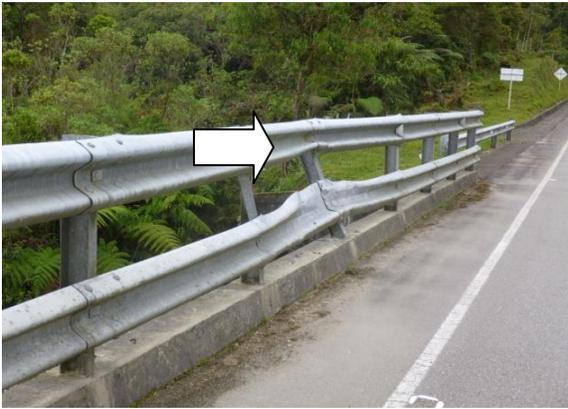
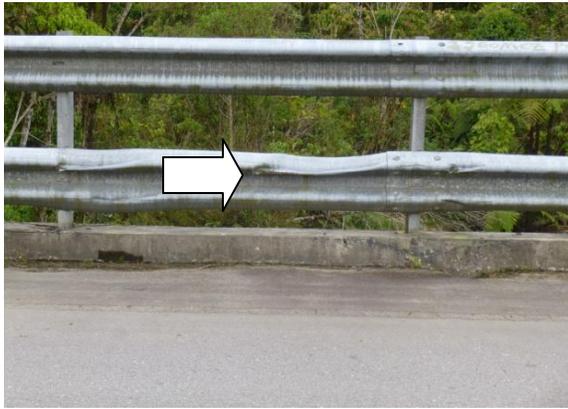
COMPONENTE: <u>Barandas Tipo 50</u>

Las barandas son una construcción metálica ligera. Al momento de la inspección se observó impacto leve en las dos barandas. Se recomienda pintura y mantenimiento rutinario.

CALIFICACIÓN OBTENIDA EN LA INSPECCIÓN:			1. Daño pequeño pero no es necesario reparación (excepto mantenimiento menor).		
ACTIVIDADES DE REPARACIÓN Y MANTENIMIENTO					
ID	ACTIVIDAD	UN	CANTIDAD	VR/UNI	VR/ TOTAL
10	Limpieza	ML	45,00	\$590,08	\$26.553,62
34	Pintura	ML	45,00	\$5.600,0	\$252.000,00
D	Cambio de baranda de acero	ML	6,00	\$304.385,54	\$1.826.313,22

El puente en general recibe una calificación 3 (Daño significativo, reparación necesaria muy pronto) debido a los daños presentes en los estribos por socavación y en las vigas longitudinales por el alto grado de exposición del acero. Es recomendable el mantenimiento rutinario del puente incluyendo la reparación de las barandas impactadas recuperando así la seguridad de la carretera.

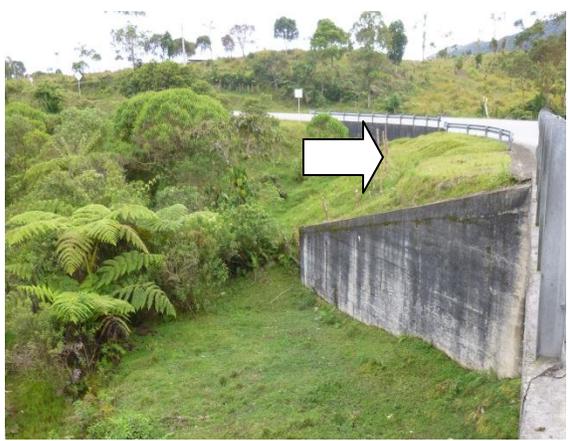
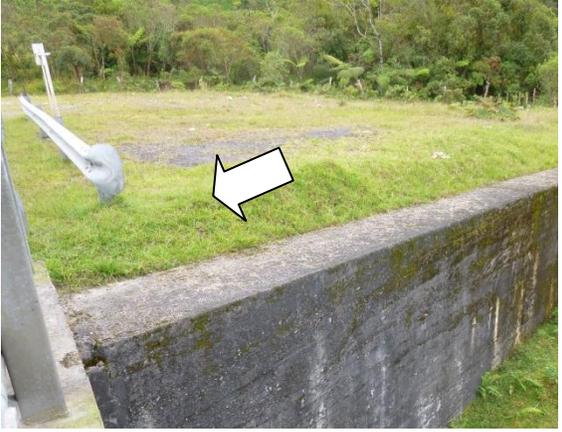
COMPONENTE: <u>Conos/Taludes</u>

Hay desarrollo de conos en las entradas del puente. Se recomienda mantenimiento rutinario como rocería.

CALIFICACIÓN OBTENIDA EN LA INSPECCIÓN:			0. Sin daño o daño insignificante		
ACTIVIDADES DE REPARACIÓN Y MANTENIMIENTO					
ID	ACTIVIDAD	UN	CANTIDAD	VR/UNI	VR/ TOTAL
10	Limpieza (rocería)	M2	160,0	\$63,13	\$10.100,54

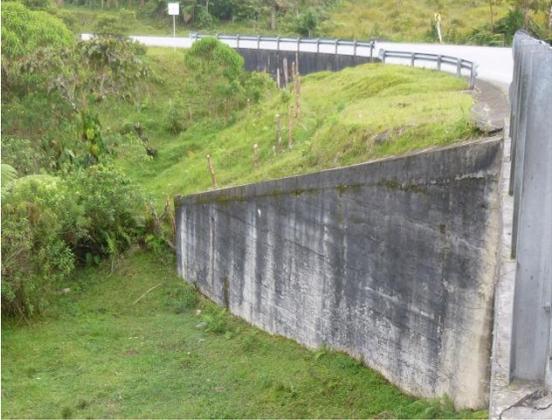
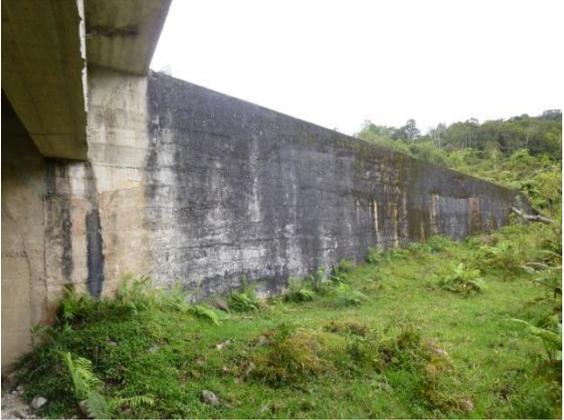
COMPONENTE: <u>Aletas</u>

Las aletas se encuentran en buen estado, sin embargo requieren limpieza y mantenimiento preventivo.

CALIFICACIÓN OBTENIDA EN LA INSPECCIÓN:			0. Sin daño o daño insignificante.		
ACTIVIDADES DE REPARACIÓN Y MANTENIMIENTO					
ID	ACTIVIDAD	UN	CANTIDAD	VR/UNI	VR/ TOTAL
10	Limpieza	M2	80	\$1.949,72	\$155.977,71

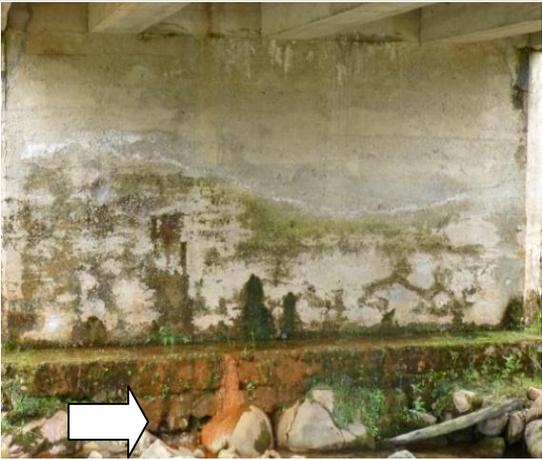
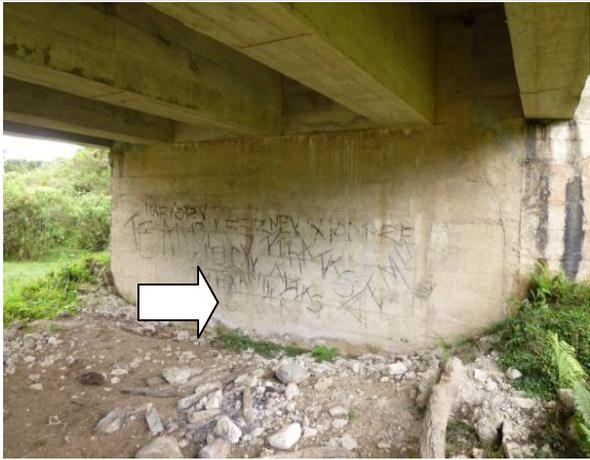
COMPONENTE: <u>Estribos Tipo 10 Material 21</u>

En la inspección se encontró que el ES2 presenta humedad por infiltración y socavación en su cimentación y el ES1 no presenta daños.

CALIFICACIÓN OBTENIDA EN LA INSPECCIÓN:			3. Daño significativo, reparación necesaria muy pronto.		
ACTIVIDADES DE REPARACIÓN Y MANTENIMIENTO					
ID	ACTIVIDAD	UN	CANTIDAD	VR/UNI	VR/ TOTAL
10	Limpieza	M2	57,00	\$1.949,72	\$111.134,12
A	Reparación de concreto	M2	6,00	\$48.485,52	\$290.913,12

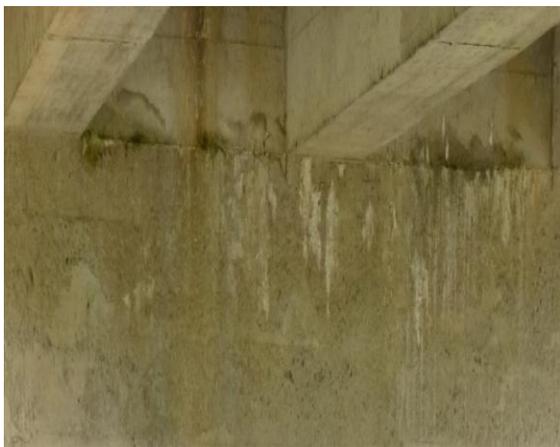
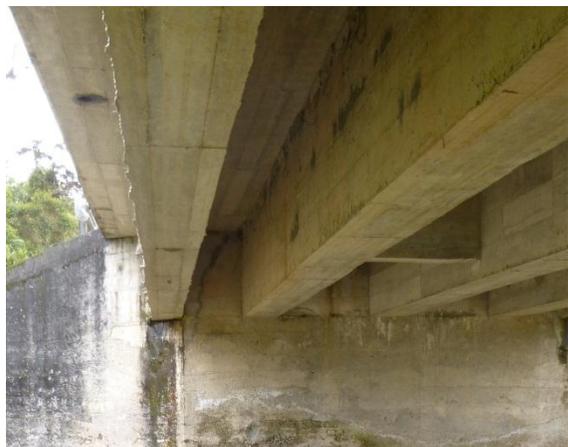
COMPONENTE: <u>Apoyos Tipo 10</u>

El apoyo encontrado entre los estribos y las vigas del puente es una simple junta de construcción. No se observa deterioro en los apoyos y se encuentra libre de vegetación.

CALIFICACIÓN OBTENIDA EN LA INSPECCIÓN:			0. Sin daño o daño insignificante		
ACTIVIDADES DE REPARACIÓN Y MANTENIMIENTO					
ID	ACTIVIDAD	UN	CANTIDAD	VR/UNI	VR/ TOTAL

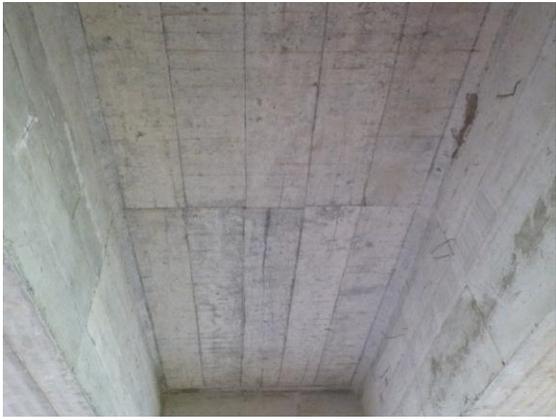
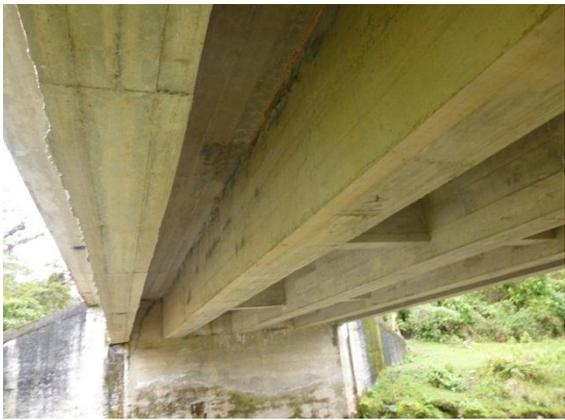
COMPONENTE: <u>Losa Tipo 13 Material 20</u>

Se observa una losa construida en concreto reforzado se encuentra en buen estado, sin fisuras ni grietas.

CALIFICACIÓN OBTENIDA EN LA INSPECCIÓN:			0. Sin daño o daño insignificante		
ACTIVIDADES DE REPARACIÓN Y MANTENIMIENTO					
ID	ACTIVIDAD	UN	CANTIDAD	VR/UNI	VR/ TOTAL

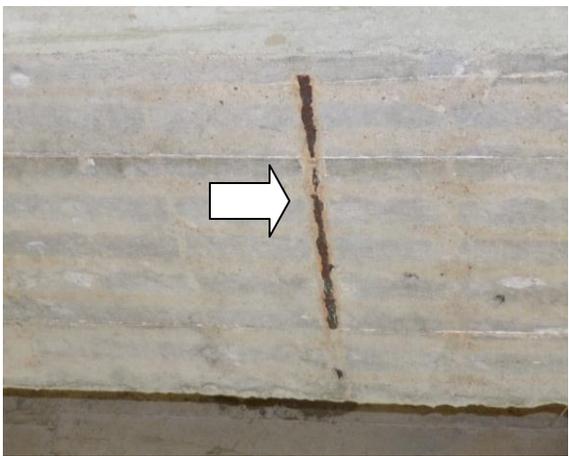
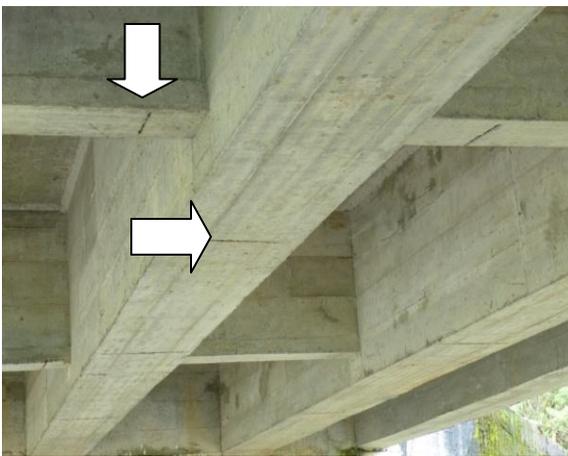
COMPONENTE: <u>Vigas Tipo 10 Material 20</u>

En la inspección se observó acero expuesto en la VL2, VL3 y VL4 entre RI1, RI2, RI3, RI4 y RI5 y en la VL2 y VL4 entre RI2, RI3 y RI4.

CALIFICACIÓN OBTENIDA EN LA INSPECCIÓN:			3. Daño significativo, reparación necesaria muy pronto.		
ACTIVIDADES DE REPARACIÓN Y MANTENIMIENTO					
ID	ACTIVIDAD	UN	CANTIDAD	VR/UNI	VR/ TOTAL
A	Reparación de concreto	M2	10,0	\$178.044,36	\$1.780.443,6

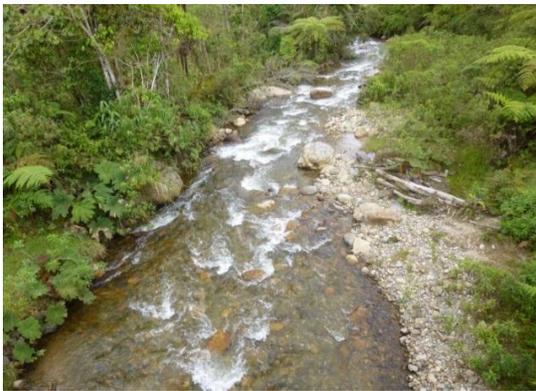
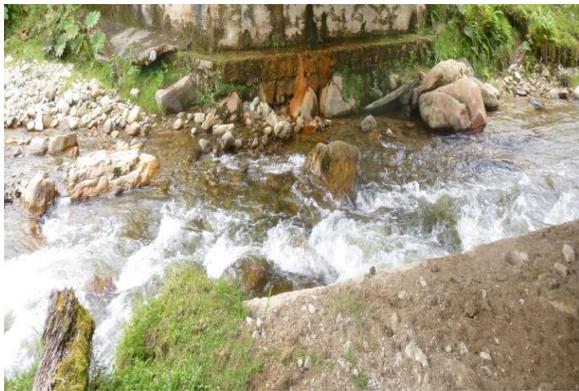
COMPONENTE: <u>Cauce</u>

El puente cruza el Río Suacita, se observa acumulación de rocas en la parte baja de los estribos, producto del arrastre del río, que no causa gran afectación.

CALIFICACIÓN OBTENIDA EN LA INSPECCIÓN:			0. Sin daño o daño insignificante.		
ACTIVIDADES DE REPARACIÓN Y MANTENIMIENTO					
ID	ACTIVIDAD	UN	CANTIDAD	VR/UNI	VR/ TOTAL
