**ESTUDIO DE INSPECCIÓN E INVENTARIO DE PUENTES DE LA RED NACIONAL  
DE CARRETERAS ZONA SUR**

**INFORME PUENTE QUEBRADA LA PALMA**

**14-4503-018.00**

**CARRETERA MOCOA - PITALITO**

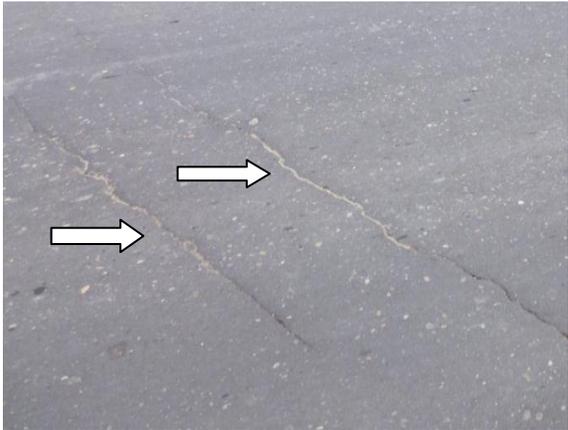
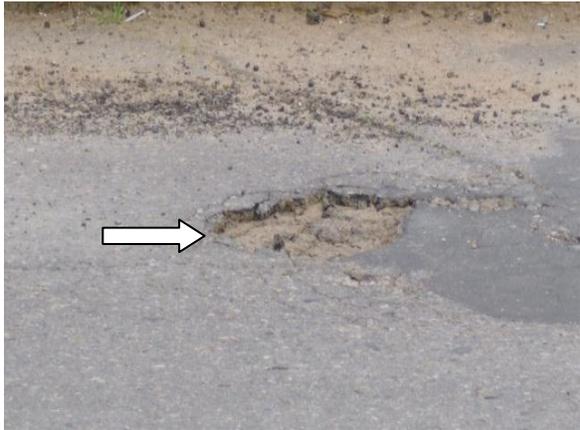
<b>COMPONENTE:</b> <u>Superficie del Puente Tipo 10</u>

La superficie del puente existente es una carpeta asfáltica, presenta baches y fisuras en el sector de las juntas de expansión. Daño en asfalto en zona de acceso, requiere una reparación local y mantenimiento.

<b>CALIFICACIÓN OBTENIDA EN LA INSPECCIÓN:</b>			1. Daño pequeño pero no es necesario reparación (Excepto mantenimiento menor).		
<b>ACTIVIDADES DE REPARACIÓN Y MANTENIMIENTO</b>					
<b>ID</b>	<b>ACTIVIDAD</b>	<b>UN</b>	<b>CANTIDAD</b>	<b>VR/UNI</b>	<b>VR/ TOTAL</b>
D	Reparación de pavimento de asfalto	M2	18	158.506,89	2.853.123,96

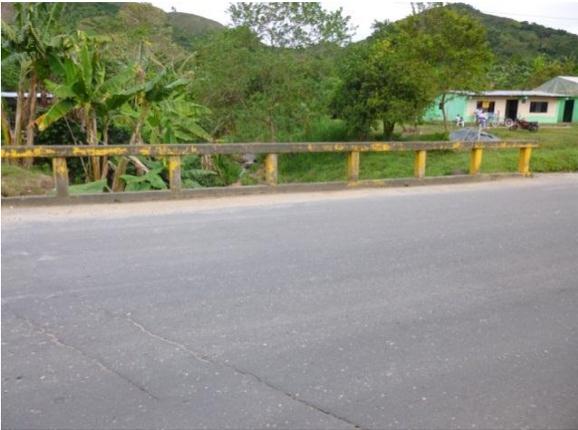
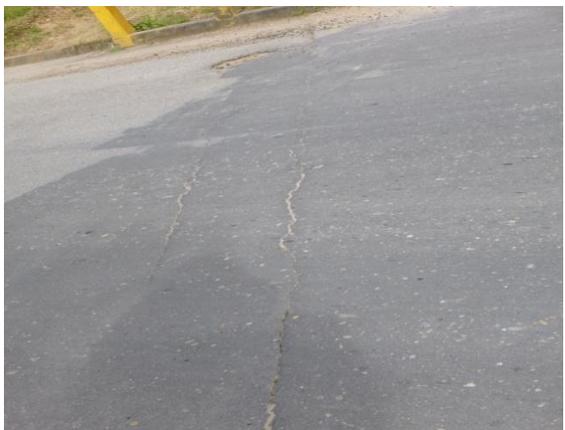
<b>COMPONENTE:</b> <u>Juntas de Expansión</u>

No se observa la junta de expansión conformada, en caso de existir se encuentra por debajo de la carpeta asfáltica. No se detectaron filtraciones de agua a través de la zona de las juntas a los estribos, lo que permite indicar que la carpeta asfáltica no lo permite o que existe un sello que igualmente lo impide. Marcación en el asfalto del borde del estribo en zona de junta, la reparación es local y fue indicada en el ítem anterior.

<b>CALIFICACIÓN OBTENIDA EN LA INSPECCIÓN:</b>			0. Sin daño o daño insignificante.		
<b>ACTIVIDADES DE REPARACIÓN Y MANTENIMIENTO</b>					
<b>ID</b>	<b>ACTIVIDAD</b>	<b>UN</b>	<b>CANTIDAD</b>	<b>VR/UNI</b>	<b>VR/ TOTAL</b>

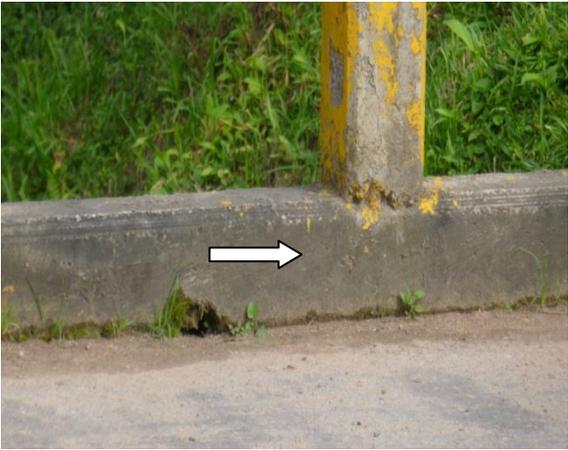
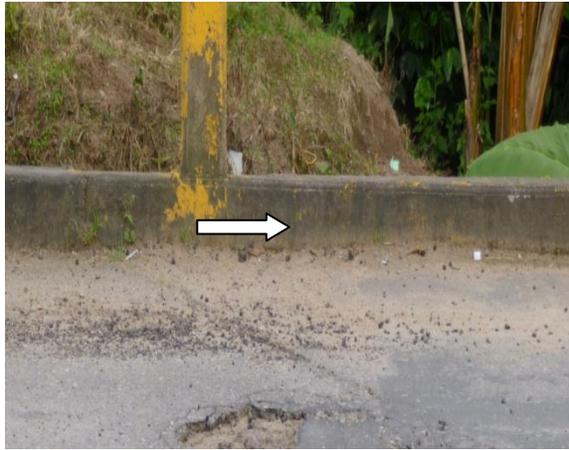
<b>COMPONENTE:</b> <u>Andenes, Bordillos</u>

El puente no tiene andenes, en los bordillos se evidencia el deterioro de la pintura en forma general, se recomienda un mantenimiento.

<b>CALIFICACIÓN OBTENIDA EN LA INSPECCIÓN:</b>			0. Sin daño o daño insignificante		
<b>ACTIVIDADES DE REPARACIÓN Y MANTENIMIENTO</b>					
ID	ACTIVIDAD	UN	CANTIDAD	VR/UNI	VR/ TOTAL
10	Limpieza	ML	25,2	\$590,08	\$14.871,00
34	Pintura	ML	25,2	\$5.600,00	\$141.120,00

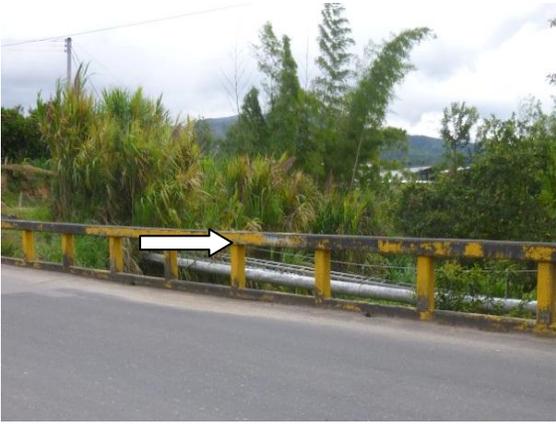
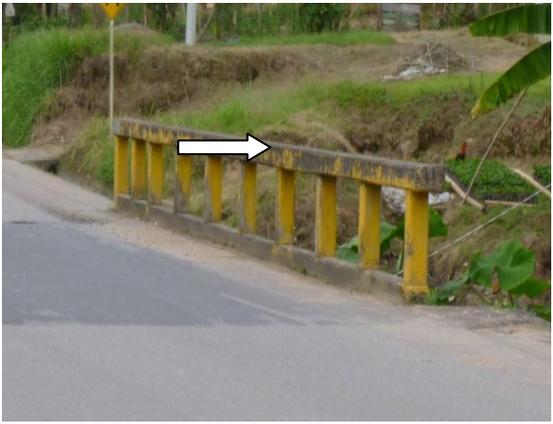
<b>COMPONENTE:</b> <i>Barandas Tipo 30</i>

Las barandas del puente son de concreto, conformada por una viga superior y una serie de columnas igualmente espaciadas, aunque en general su estado es adecuado no cumple exigencias de dimensiones establecidas en el código colombiano de diseño sísmico de puentes, en principio se recomienda realizar mantenimiento y aplicar pintura, ya sería establecer con la entidad (INVIAS), si se actualiza y por ende se cambia para que cumpla las normativas vigentes. Con desgaste y pérdida de pintura, inicialmente requiere mantenimiento y pintura.

<b>CALIFICACIÓN OBTENIDA EN LA INSPECCIÓN:</b>			0 Sin daño o daño insignificante.		
<b>ACTIVIDADES DE REPARACIÓN Y MANTENIMIENTO</b>					
<b>ID</b>	<b>ACTIVIDAD</b>	<b>UN</b>	<b>CANTIDAD</b>	<b>VR/UNI</b>	<b>VR/ TOTAL</b>
10	Limpieza	ML	25,2	\$590,08	\$14.871,00
34	Pintura	ML	25,2	\$5.600,00	\$141.120,00

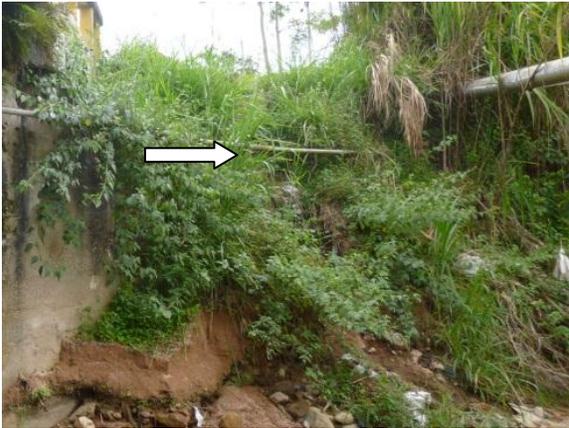
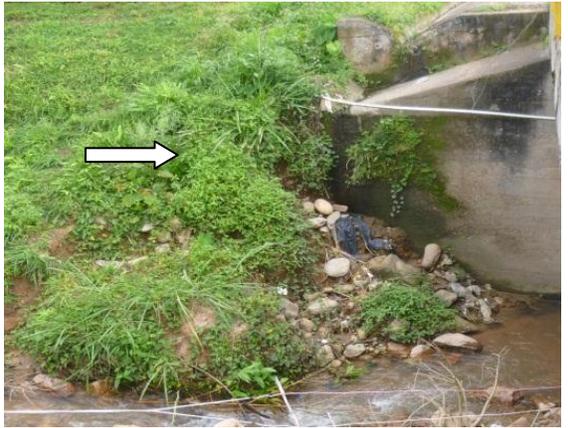
<b>COMPONENTE:</b> <u>Conos/Taludes</u>

Los conos y taludes al momento de la inspección, fue evidente la necesidad de realizar una limpieza y rocería por la abundante presencia de maleza, desechos y sedimentos.

<b>CALIFICACIÓN OBTENIDA EN LA INSPECCIÓN:</b>			0. Sin daño o daño insignificante.		
<b>ACTIVIDADES DE REPARACIÓN Y MANTENIMIENTO</b>					
<b>ID</b>	<b>ACTIVIDAD</b>	<b>UN</b>	<b>CANTIDAD</b>	<b>VR/UNI</b>	<b>VR/ TOTAL</b>
10	Limpieza (Rocería)	M2	30,0	\$63,13	\$1.893,9

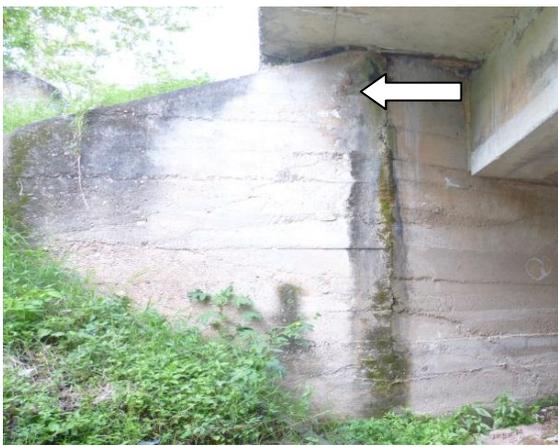
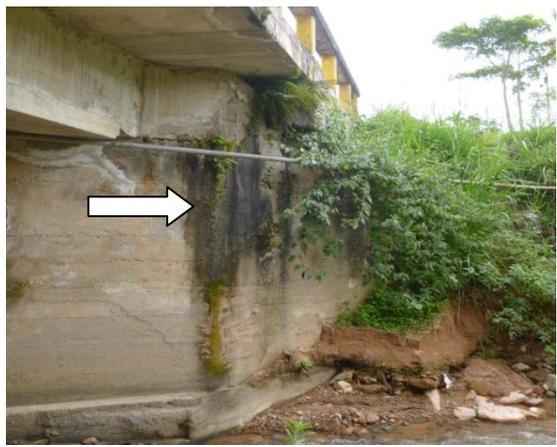
<b>COMPONENTE:</b> <u>Aletas</u>

Las aletas presentan daño local en las juntas constructivas contra el estribo que permiten la infiltración de agua sobre la estructura generando procesos de carbonatación menor. Requieren mantenimiento rutinario a modo de limpieza ya que existe vegetación creciendo sobre estas.

<b>CALIFICACIÓN OBTENIDA EN LA INSPECCIÓN:</b>			2. Algún daño, reparación necesaria cuando se presente la ocasión. El componente funciona como se diseñó.		
<b>ACTIVIDADES DE REPARACIÓN Y MANTENIMIENTO</b>					
<b>ID</b>	<b>ACTIVIDAD</b>	<b>UN</b>	<b>CANTIDAD</b>	<b>VR/UNI</b>	<b>VR/ TOTAL</b>
10	Limpieza	M2	25,0	\$1.949,72	\$48.743

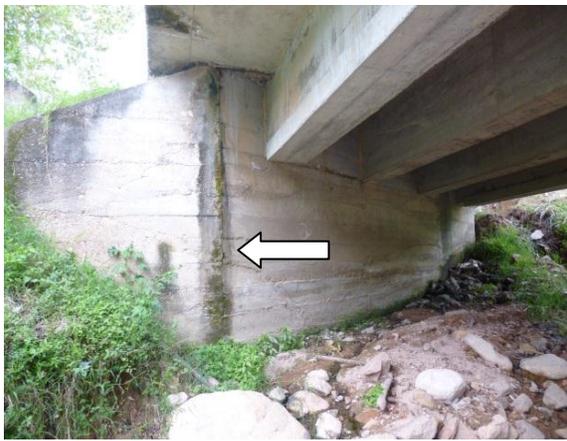
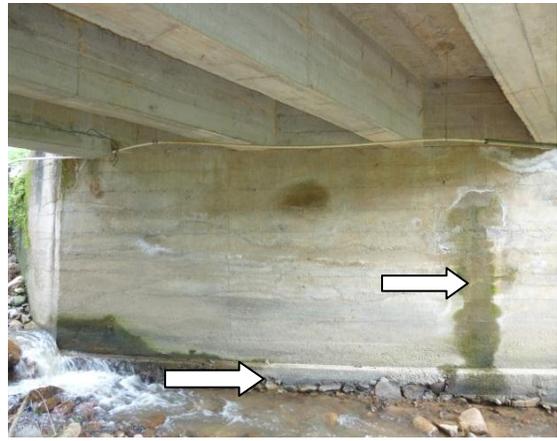
<b>COMPONENTE:</b> <u>Estribos Tipo 10 Material 20</u>

En la inspección se encontró que los estribos presentan indicios de socavación, igualmente existen zonas con depósitos y sedimentación de material, por lo que requiere seguimiento de los posibles avances de socavación, es conveniente inspecciones con una periodicidad del orden de dos por año, con revisión detallada de las bases o fundaciones de los estribos. Inicialmente sería adecuada una protección local en la base de los estribos, en la zona que tiene indicios de socavación.

<b>CALIFICACIÓN OBTENIDA EN LA INSPECCIÓN:</b>			2 Algún daño, reparación necesaria cuando se presente la ocasión. El componente funciona como se diseñó.		
<b>ACTIVIDADES DE REPARACIÓN Y MANTENIMIENTO</b>					
<b>ID</b>	<b>ACTIVIDAD</b>	<b>UN</b>	<b>CANTIDAD</b>	<b>VR/UNI</b>	<b>VR/ TOTAL</b>
A	Reparación en concreto	M2	9,0	\$48.485,52	\$436.369,68
10	Limpieza	M2	34,0	\$1.949,72	\$66.290,48

- Es conveniente controlar los efectos de socavación mediante protecciones locales de los estribos y realizar controles y seguimientos de posibles afectaciones adicionales de socavación.

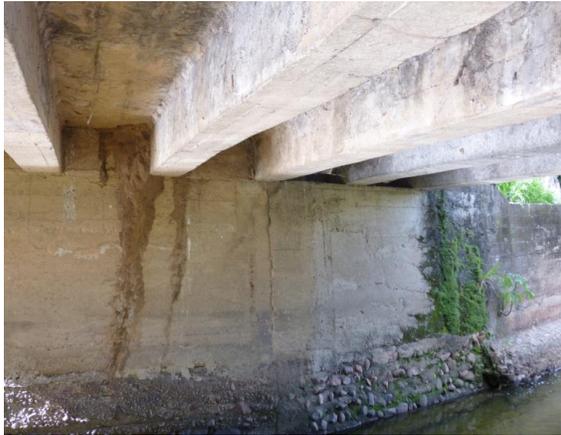
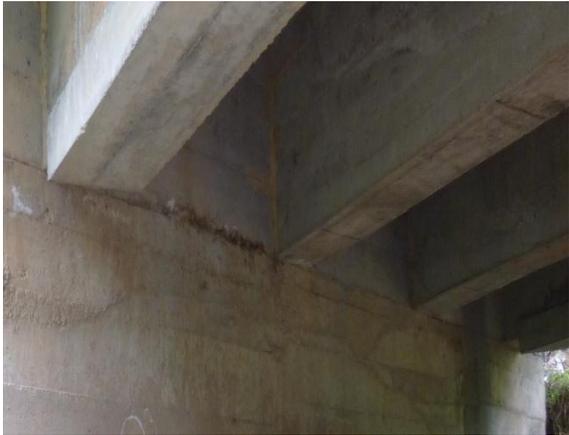
<b>COMPONENTE:</b> <u>Apoyos Tipo 10</u>

El apoyo encontrado entre los estribos y las vigas del puente no se visualiza con facilidad, al parecer es una lámina metálica bajo cada viga. Se observa acero expuesto contra apoyos en los estribos y vigas recalzadas. Se debe proteger el acero expuesto, realizando limpieza de la superficie expuesta y protegiéndolo adecuadamente.

<b>CALIFICACIÓN OBTENIDA EN LA INSPECCIÓN:</b>			2. Algún daño, reparación necesaria cuando se presente la ocasión. El componente funciona como se diseñó.		
<b>ACTIVIDADES DE REPARACIÓN Y MANTENIMIENTO</b>					
<b>ID</b>	<b>ACTIVIDAD</b>	<b>UN</b>	<b>CANTIDAD</b>	<b>VR/UNI</b>	<b>VR/ TOTAL</b>
C	Reparación en concreto.	M2	0,50	\$48.485,52	\$24.242,76

- En este caso se hace necesario hacer reparaciones en apoyos y vigas, ya que se observa acero expuesto afectando la estructura y en un futuro la funcionalidad del puente. De la misma forma es importante intervenir los restantes elementos con refuerzos expuestos como vigas y placa, generando una adecuada protección.

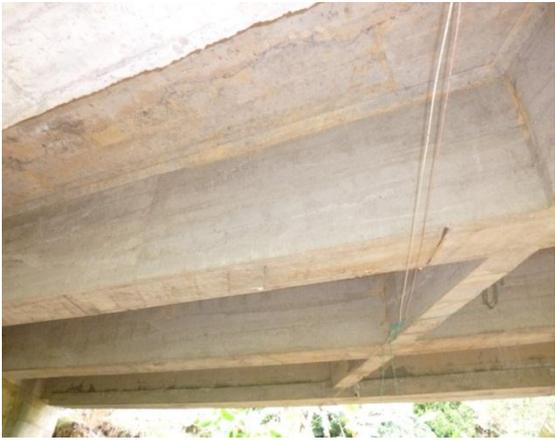
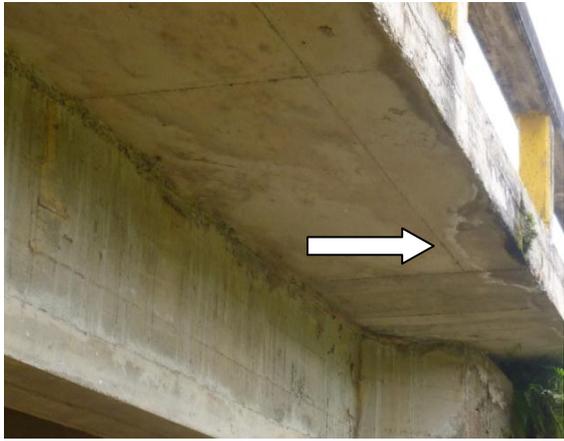
<b>COMPONENTE:</b> <u>Losa Tipo 14 Material 20</u>

Se observa una losa con infiltraciones y humedad. Pequeños desgastes locales del concreto y algunas puntuales de refuerzo expuesto ligeramente.

<b>CALIFICACIÓN OBTENIDA EN LA INSPECCIÓN:</b>			2. Algún daño, reparación necesaria cuando se presente la ocasión. El componente funciona como se diseñó.		
<b>ACTIVIDADES DE REPARACIÓN Y MANTENIMIENTO</b>					
<b>ID</b>	<b>ACTIVIDAD</b>	<b>UN</b>	<b>CANTIDAD</b>	<b>VR/UNI</b>	<b>VR/ TOTAL</b>
E	Reparación de drenes	UND	8,0	6.899,73	55.197,84

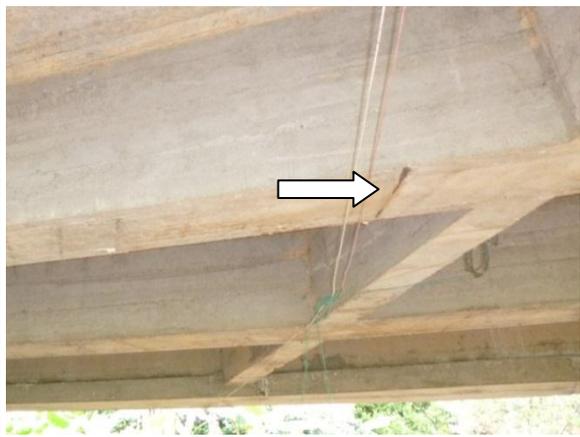
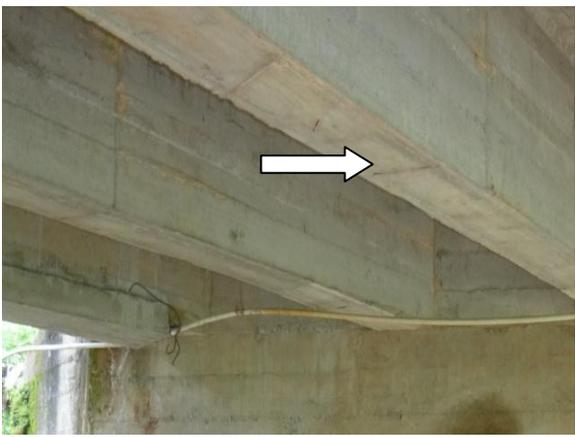
<b>COMPONENTE:</b> <u>Vigas Tipo 10 Material 20</u>

En las vigas se observa acero de refuerzo expuesto en algunos sitios, principalmente el refuerzo transversal, lo que hace que las vigas queden susceptibles a la corrosión, por ende es importante adelantar acciones de protección del refuerzo expuesto, previa limpieza y aplicando un producto tipo mortero de reparación, generando los recubrimientos apropiados. Es importante realizar localmente ensayos de carbonatación para ver el grado de afectación generado por la corrosión del acero en el concreto.

<b>CALIFICACIÓN OBTENIDA EN LA INSPECCIÓN:</b>			2. Algún daño, reparación necesaria cuando se presente la ocasión. El componente funciona como se diseñó.		
<b>ACTIVIDADES DE REPARACIÓN Y MANTENIMIENTO</b>					
<b>ID</b>	<b>ACTIVIDAD</b>	<b>UN</b>	<b>CANTIDAD</b>	<b>VR/UNI</b>	<b>VR/ TOTAL</b>
A	Reparación en concreto.	M2	5,0	\$178.044,36	\$890.221,80

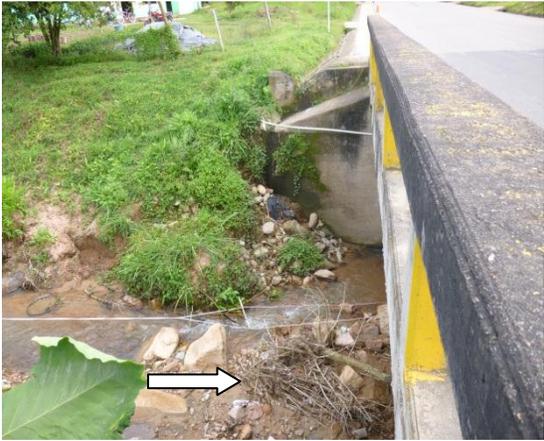
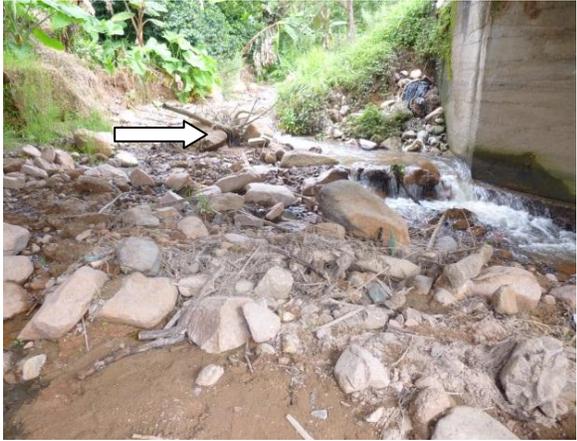
<b>COMPONENTE:</b> <u>Cauce</u>

El puente cruza una pequeña quebrada la cual se encontró seca en el momento de la inspección, sin embargo se observa socavación y acumulación de sedimentos en la parte baja de los estribos. Se recomienda hacer una limpieza a modo de mantenimiento preventivo y la corrección del cauce para evitar daños en la estructura y funcionalidad del puente. Limpieza local del cauce para evitar la conformación de barreras en el flujo.

<b>CALIFICACIÓN OBTENIDA EN LA INSPECCIÓN:</b>			2. Algún daño, reparación necesaria cuando se presente la ocasión. El componente funciona como se diseñó.		
<b>ACTIVIDADES DE REPARACIÓN Y MANTENIMIENTO</b>					
<b>ID</b>	<b>ACTIVIDAD</b>	<b>UN</b>	<b>CANTIDAD</b>	<b>VR/UNI</b>	<b>VR/ TOTAL</b>
B	Reencauzamiento	M3	50,0	\$3.376,44	168.822,00
