**ESTUDIO DE INSPECCIÓN E INVENTARIO DE PUENTES DE LA RED NACIONAL  
DE CARRETERAS ZONA SUR**

**INFORME PUENTE QUEBRADA EL CABUYAL**

**14-4503-019.00**

**CARRETERA MOCOA - PITALITO**

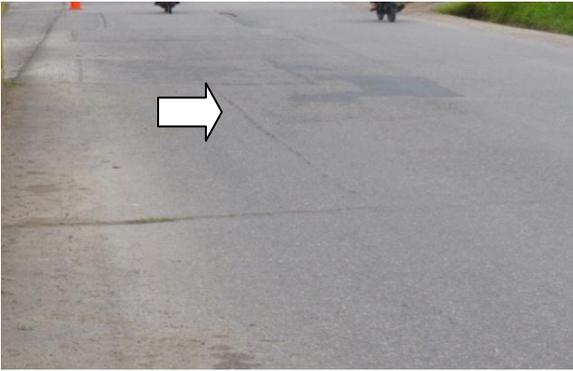
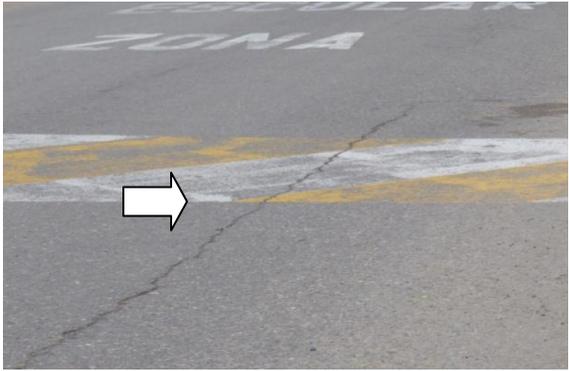
<b>COMPONENTE:</b> <u>Superficie del Puente Tipo 10</u>

La superficie del puente existente es una carpeta asfáltica, presenta grietas longitudinales y transversales, baches en el pavimento en el sector de las juntas, baches internos, desgaste alto del pavimento. Tiene señalización horizontal en solo una parte del puente. Se recomienda un mantenimiento preventivo.

<b>CALIFICACIÓN OBTENIDA EN LA INSPECCIÓN:</b>			2 Algún daño, reparación necesaria cuando se presente la ocasión. El componente funciona como se diseñó.		
<b>ACTIVIDADES DE REPARACIÓN Y MANTENIMIENTO</b>					
ID	ACTIVIDAD	UN	CANTIDAD	VR/UNI	VR/ TOTAL
A	Cambio de pavimento asfaltico	M2	99,00	\$55.149,13	\$5.459.763,92
27	Reparación de demarcación	ML	88,00	\$1.268,55	\$111.632,29

- El estado de la superficie ponen en riesgo la seguridad de la carretera por cuanto se presentan baches en los dos accesos con posible falla en la estructura del pavimento y desgaste generalizado sobre el puente. La junta constructiva en la losa ha generado una grieta longitudinal que agrava el problema de infiltración sobre la losa y deteriora la carpeta asfáltica.

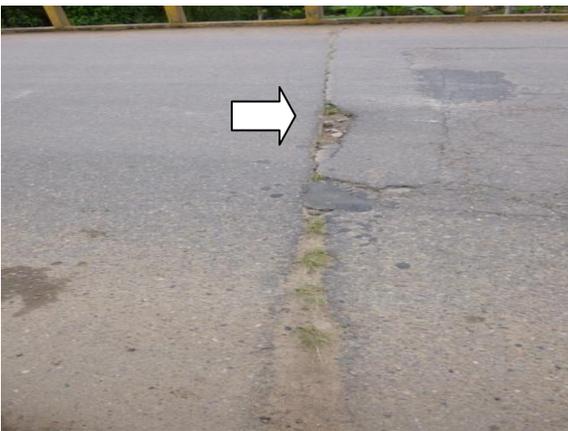
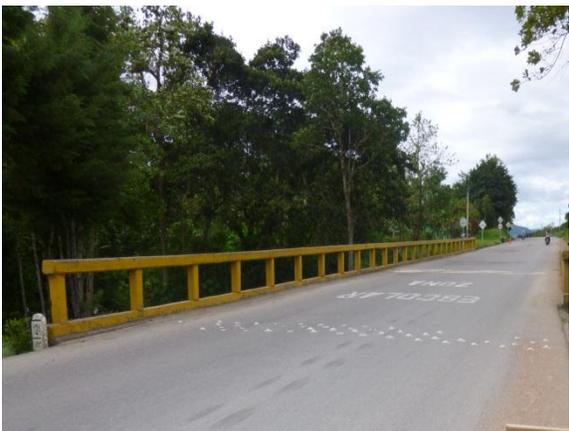
<b>COMPONENTE:</b> <u>Juntas de Expansión Tipo 92</u>

No se observa el dispositivo de junta de expansión, si esta existe se encuentra debajo de la carpeta asfáltica. Se evidencia fisuras en el pavimento lo que hace intuir la posible filtración de agua a través de las juntas hacia los estribos. Tal hecho se demuestra con la contaminación y humedad presentada en los estribos.

<b>CALIFICACIÓN OBTENIDA EN LA INSPECCIÓN:</b>			2 Algún daño, reparación necesaria cuando se presente la ocasión. El componente funciona como se diseñó		
<b>ACTIVIDADES DE REPARACIÓN Y MANTENIMIENTO</b>					
<b>ID</b>	<b>ACTIVIDAD</b>	<b>UN</b>	<b>CANTIDAD</b>	<b>VR/UNI</b>	<b>VR/ TOTAL</b>
C	Cambio de junta de goma asfáltica	ML	18,0	\$1.638.712,03	\$29.496.816,62

- Las juntas de expansión requieren el cambio de junta tratando de utilizar juntas elastomérica que además de funcionales, garantizan la impermeabilidad de la estructura.

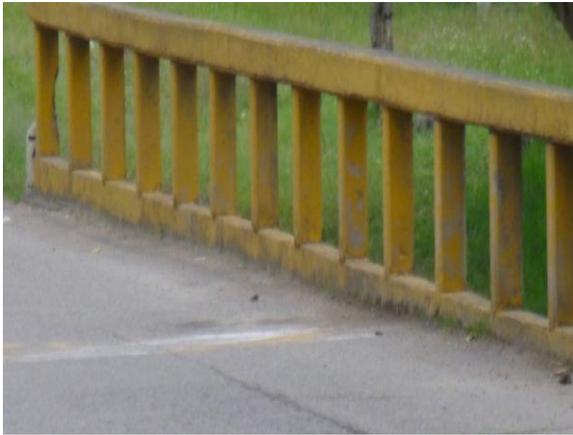
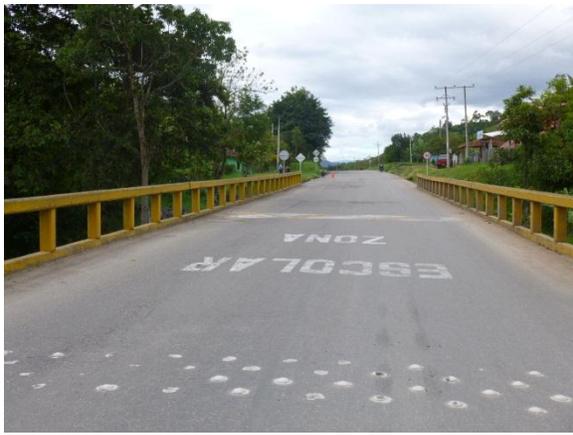
<b>COMPONENTE:</b> <u>Andenes, Bordillos</u>

El puente no tiene andenes, en los bordillos se evidencia el deterioro de la pintura y la necesidad de realizar un mantenimiento general.

<b>CALIFICACIÓN OBTENIDA EN LA INSPECCIÓN:</b>			0. Sin daño o daño insignificante		
<b>ACTIVIDADES DE REPARACIÓN Y MANTENIMIENTO</b>					
ID	ACTIVIDAD	UN	CANTIDAD	VR/UNI	VR/ TOTAL
10	Limpieza	ML	22,00	590,08	12.981,77
34	Pintura	ML	22,00	\$5.600,00	123.200,00

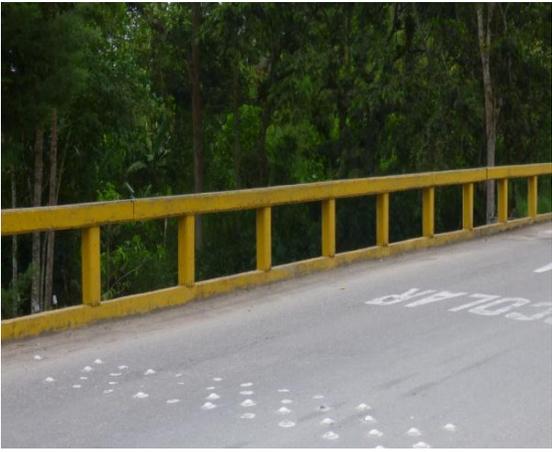
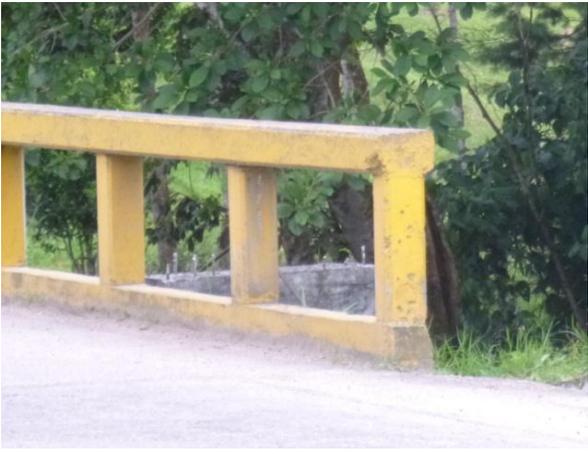
<b>COMPONENTE:</b> <u>Barandas Tipo 30</u>

Las barandas del puente son en concreto y se evidencia el deterioro de la pintura. Se recomienda limpieza y mantenimiento general.

<b>CALIFICACIÓN OBTENIDA EN LA INSPECCIÓN:</b>			0. Sin daño o daño insignificante		
<b>ACTIVIDADES DE REPARACIÓN Y MANTENIMIENTO</b>					
ID	ACTIVIDAD	UN	CANTIDAD	VR/UNI	VR/ TOTAL
10	Limpieza	ML	22,00	590,08	12.981,77
34	Pintura	ML	22,00	\$5.600,00	123.200,00

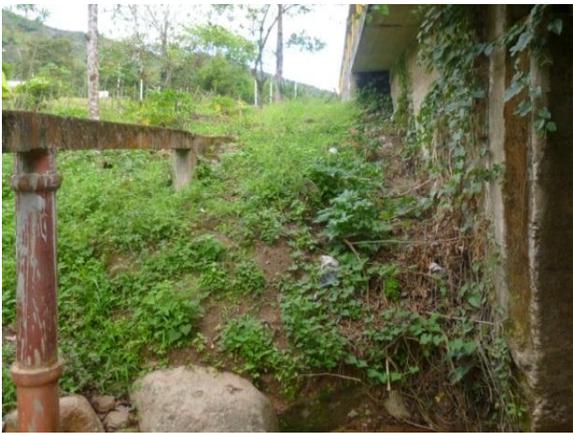
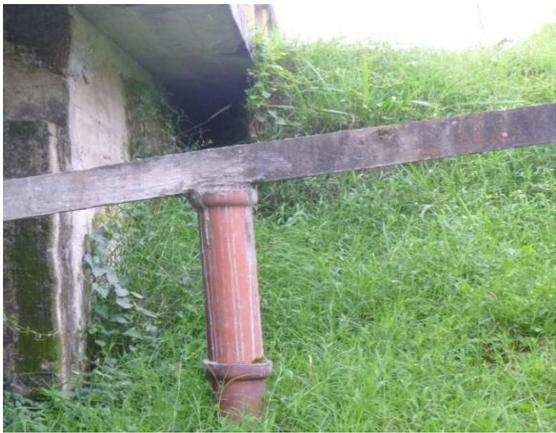
<b>COMPONENTE:</b> <u>Conos/Taludes</u>

Hay desarrollo de taludes y conos en las entradas del puente. Se recomienda limpieza del material vegetal.

<b>CALIFICACIÓN OBTENIDA EN LA INSPECCIÓN:</b>			0. Sin daño o daño insignificante		
<b>ACTIVIDADES DE REPARACIÓN Y MANTENIMIENTO</b>					
<b>ID</b>	<b>ACTIVIDAD</b>	<b>UN</b>	<b>CANTIDAD</b>	<b>VR/UNI</b>	<b>VR/ TOTAL</b>
10	Limpieza	M2	200,0	\$63,13	\$12.625,68

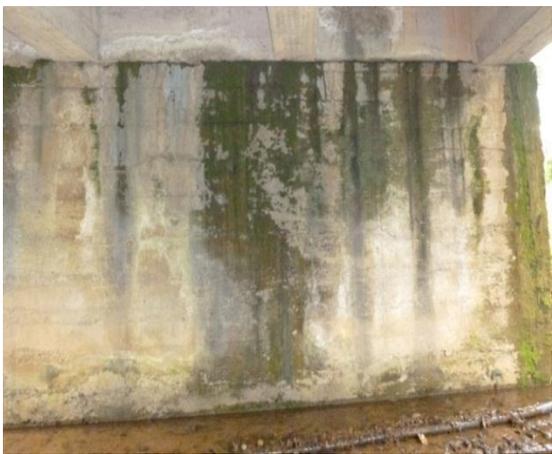
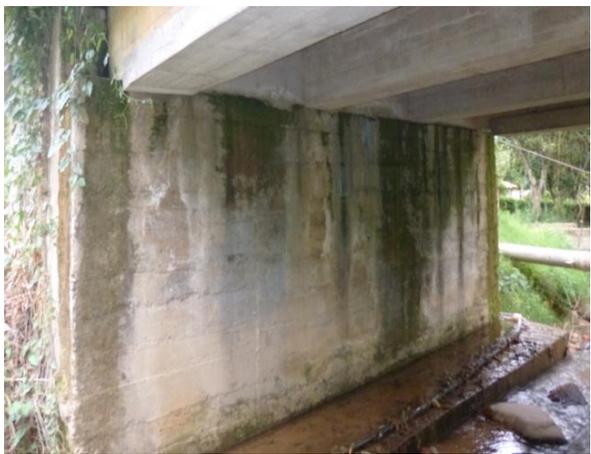
<b>COMPONENTE:</b> <u>Estribos Tipo 10 Material 21</u>

En la inspección se encontró que los estribos presentan humedad por infiltración de agua permitida por las juntas, lo cual está generando procesos de carbonatación.

<b>CALIFICACIÓN OBTENIDA EN LA INSPECCIÓN:</b>			2. Algún daño, reparación necesaria cuando se presente la ocasión. El componente funciona como se diseñó.		
<b>ACTIVIDADES DE REPARACIÓN Y MANTENIMIENTO</b>					
<b>ID</b>	<b>ACTIVIDAD</b>	<b>UN</b>	<b>CANTIDAD</b>	<b>VR/UNI</b>	<b>VR/ TOTAL</b>
10	Limpieza	M2	54,0	\$1.949,72	\$105.284,88

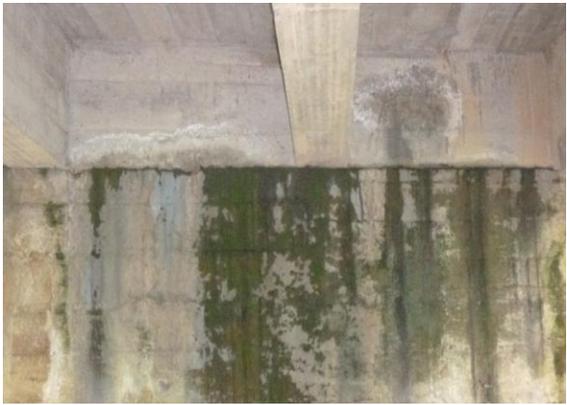
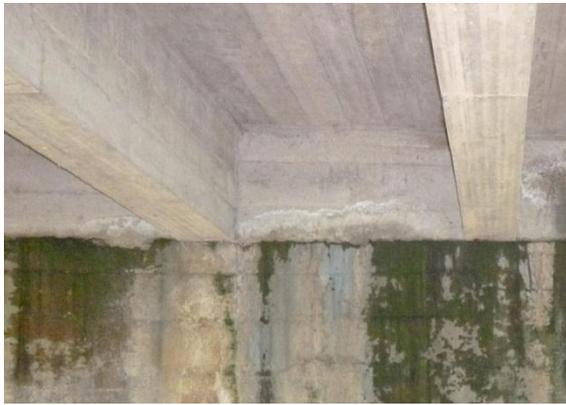
<b>COMPONENTE:</b> <u>Apoyos Tipo 10</u>

El apoyo encontrado entre los estribos y las vigas del puente es una simple junta de construcción. No se observa deterioro en los apoyos aunque se encuentran contaminados por microorganismos, la limpieza se realizará en la limpieza de estribos.

<b>CALIFICACIÓN OBTENIDA EN LA INSPECCIÓN:</b>			0. Sin daño o daño insignificante		
<b>ACTIVIDADES DE REPARACIÓN Y MANTENIMIENTO</b>					
<b>ID</b>	<b>ACTIVIDAD</b>	<b>UN</b>	<b>CANTIDAD</b>	<b>VR/UNI</b>	<b>VR/ TOTAL</b>

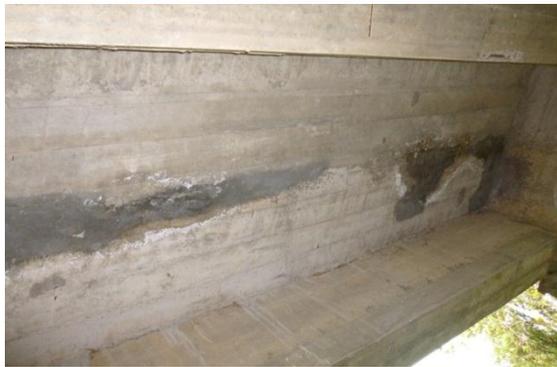
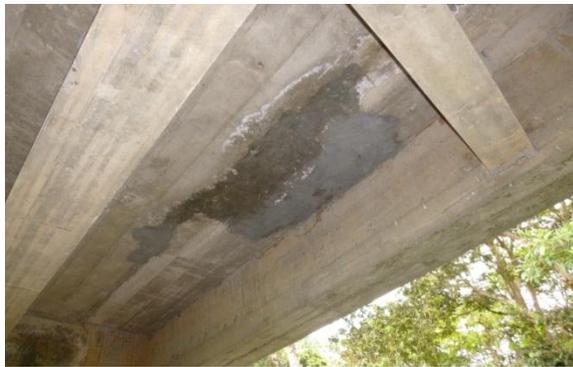
<b>COMPONENTE:</b> <u>Losa Tipo 14 Material 20</u>

Se observa una losa con grietas longitudinales entre las vigas 1 y 2 a lo largo de toda luz debida a la junta de construcción. Sin embargo esta grieta, debido a malos procedimientos constructivos, permite la penetración del agua generando carbonatación y descomposición del concreto.

<b>CALIFICACIÓN OBTENIDA EN LA INSPECCIÓN:</b>			2. Algún daño, reparación necesaria cuando se presente la ocasión. El componente funciona como se diseñó.		
<b>ACTIVIDADES DE REPARACIÓN Y MANTENIMIENTO</b>					
ID	ACTIVIDAD	UN	CANTIDAD	VR/UNI	VR/ TOTAL
B	Reparación de concreto	M2	15,0	\$103.805,47	\$1.557.082,05
D	Inyección de grietas con Epoxy	ML	11,0	\$61.829,65	\$680.126,17

- Se hace en este caso necesario realizar las reparaciones en la losa y en las vigas, ya que el acero expuesto al medio ambiente puede causar en el puente daños estructurales y afectar su funcionalidad. Así mismo el grado de humedad en la losa puede generar procesos de descomposición que de no ser corregidos pueden poner en riesgo la seguridad de la estructura.

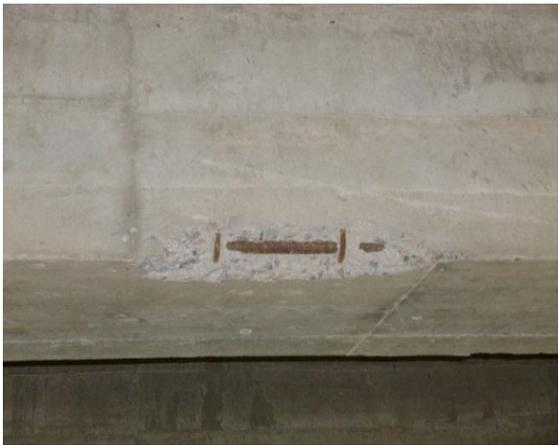
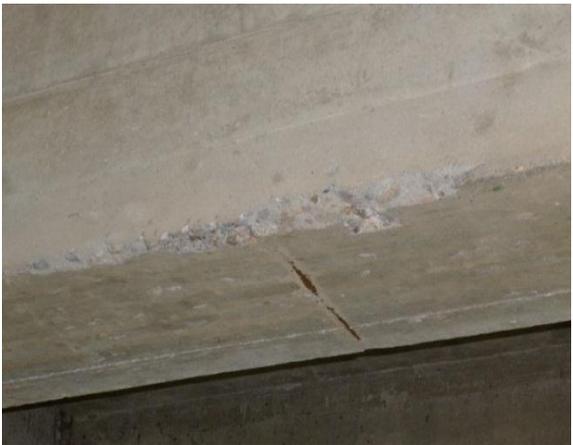
<b>COMPONENTE:</b> <u>Vigas Tipo 10 Material 20</u>

Se observa exposición de acero de refuerzo en todas las vigas. Se evidencia la corrosión del acero de refuerzo empezando con procesos de estallamiento y desconchamiento del concreto dado el alto índice de corrosión. Es necesaria la reparación ya que a futuro puede generar daños en la funcionalidad del puente.

<b>CALIFICACIÓN OBTENIDA EN LA INSPECCIÓN:</b>			2. Algún daño, reparación necesaria cuando se presente la ocasión. El componente funciona como se diseñó.		
<b>ACTIVIDADES DE REPARACIÓN Y MANTENIMIENTO</b>					
<b>ID</b>	<b>ACTIVIDAD</b>	<b>UN</b>	<b>CANTIDAD</b>	<b>VR/UNI</b>	<b>VR/ TOTAL</b>
A	Reparación de concreto	M2	10	\$178.044,36	\$1.780.443,6

El puente en general recibe una calificación 2 (Algún daño, reparación necesaria cuando se presente la ocasión. El componente funciona como se diseñó). El puente presenta una reparación en la VL1 y VL4, en donde se amplió la sección en su parte inferior, conformando un patín de reforzamiento y de reparación que a simple vista ha funcionado. En las vigas interiores (sin reparación) se aprecia aceros expuestos los cuales se deben de reparar.

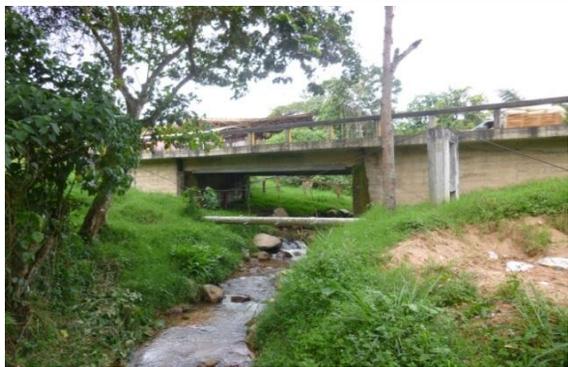
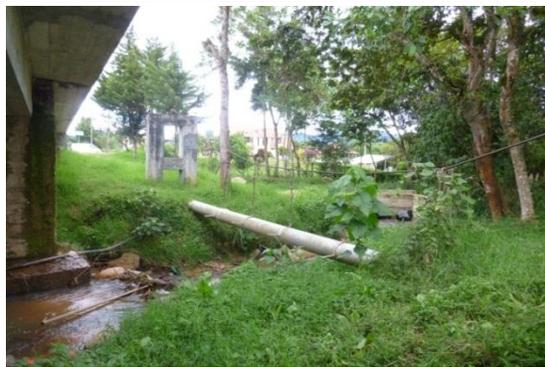
<b>COMPONENTE:</b> <u>Cauce</u>

El puente cruza una quebrada y se encontró con un bajo caudal, sin embargo se observa acumulación de material vegetal arrastrado por la quebrada en la parte baja de los estribos y se recomienda hacer una limpieza a modo de mantenimiento preventivo.

<b>CALIFICACIÓN OBTENIDA EN LA INSPECCIÓN:</b>			0. Sin daño o daño insignificante.		
<b>ACTIVIDADES DE REPARACIÓN Y MANTENIMIENTO</b>					
<b>ID</b>	<b>ACTIVIDAD</b>	<b>UN</b>	<b>CANTIDAD</b>	<b>VR/UNI</b>	<b>VR/ TOTAL</b>
10	Limpieza	M2	80	63,13	5.050,27
