CONSORCIO INGENIERIA VIAL 2011

ESTUDIO DE INSPECCIÓN E INVENTARIO DE PUENTES DE LA RED NACIONAL DE CARRETERAS ZONA SUR

INFORME PUENTE PANTANOS

CARRETERA PITALITO - GARZON

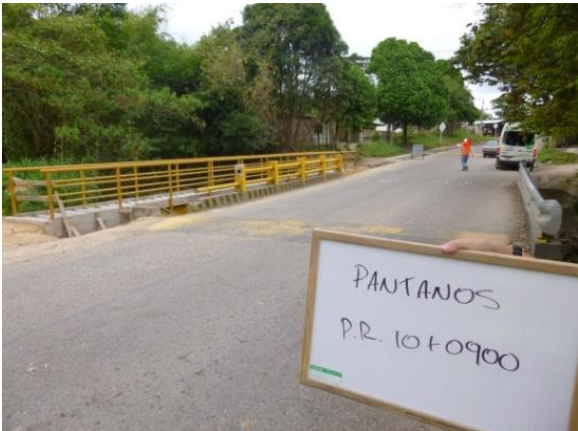
Figura 1 IMAGEN GOOGLE EARTH		Figura 2 IMAGEN GENERAL PUENTE

El puente producto de este informe es un puente de una sola luz en concreto reforzado con una longitud 10,00m y con un ancho de tablero de 8,00m. El cual está diseñado y habilitado para permitir el tráfico a dos carriles; no posee andenes, tampoco separadores y el tipo de superficie de rodadura es en carpeta asfáltica. De acuerdo a la inspección realizada en el año 2005 y constatada en esta visita en el año 2012, posee una superestructura simplemente apoyada en tres vigas de sección constante; además posee barandas con parales en concreto y tubos metálicos horizontales hacia un lado, hacia el otro lado posee un bordillo y una protección vehicular metálica. Uno de los parales en concreto se desprendió y los tubos horizontales en esta zona están sueltos, en lo restante las barandas están en buen estado.

Se encontró que el puente en general trabaja en aceptables condiciones; aunque se debe tener en cuenta que dentro de la carpeta asfáltica existe un reductor de velocidad, que no permite el flujo normal de los vehículos del puente. Falta arreglar las barandas, las cuales presentan impacto y deterioro, notándose que uno de los parales en concreto se desprendió y los tubos horizontales en esta zona están sueltos. Es conveniente realizar una limpieza a las aletas debido a que existe presencia de musgo y humedad e infiltraciones leves en el muro.

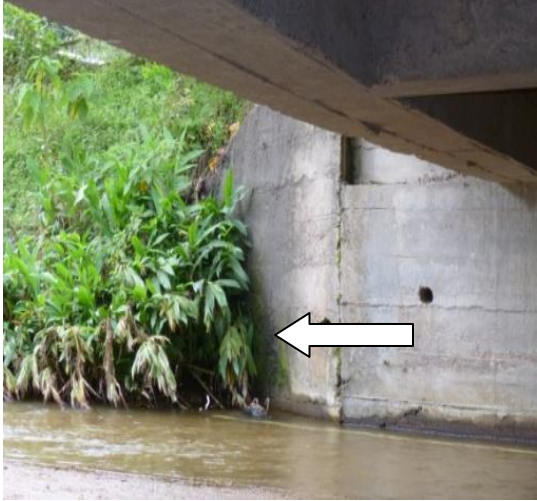
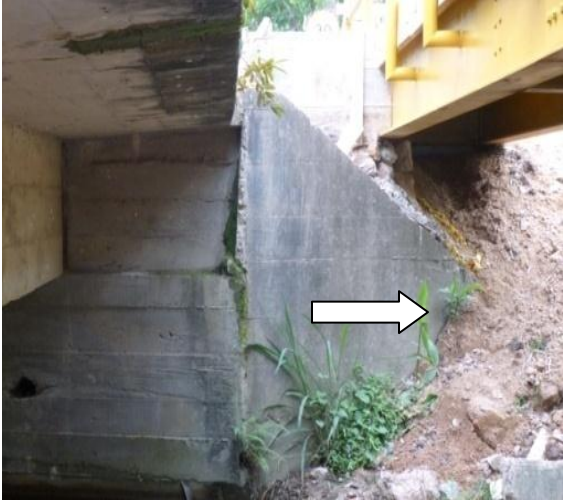
COMPONENTE: <u>Conos/Taludes</u>

Los conos se encuentran en buen estado, excepto por la alta presencia de material vegetal. Las aletas vinculadas a los estribos conforman los llenos de lo accesos y se conecta en forma directa con el terreno natural. Funciona para lo que está diseñado.

CALIFICACIÓN OBTENIDA EN LA INSPECCIÓN:			0 Sin daño o daño insignificante		
ACTIVIDADES DE REPARACIÓN Y MANTENIMIENTO					
ID	ACTIVIDAD	UN	CANTIDAD	VR/UNI	VR/ TOTAL

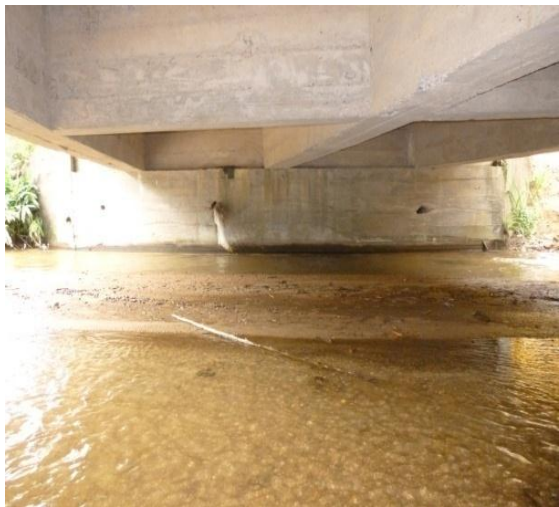
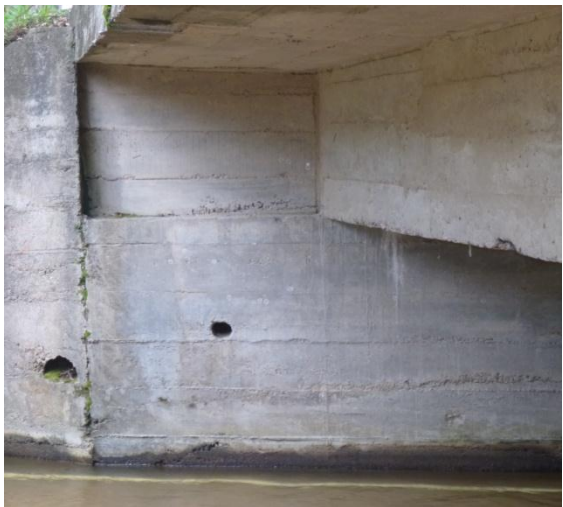
COMPONENTE: <u>Estribos Tipo 10 Material 21</u>

Los estribos a la vista se encuentran en buen estado, no presentan fisuras, posee presencia de musgo y vegetación, se recomienda mantenimiento y limpieza. En la actualidad el cauce de la quebrada invade la zona del estribo, y ante la existencia de sedimentación, puede inducirse socavación, aunque a primera vista no se nota el fenómeno, es importante realizar seguimiento periódicamente para ver el comportamiento de los estribos y detectar posibles evidencias de socavación.

CALIFICACIÓN OBTENIDA EN LA INSPECCIÓN:			0 Sin daño o daño insignificante		
ACTIVIDADES DE REPARACIÓN Y MANTENIMIENTO					
ID	ACTIVIDAD	UN	CANTIDAD	VR/UNI	VR/ TOTAL
10	Limpieza	M2	30,0	\$1.949,72	\$58.491,6

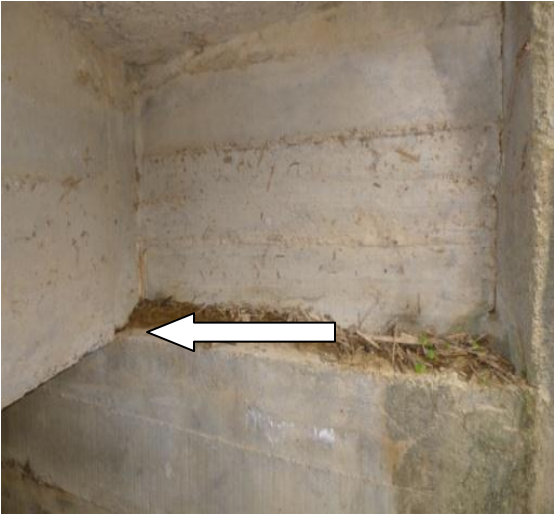
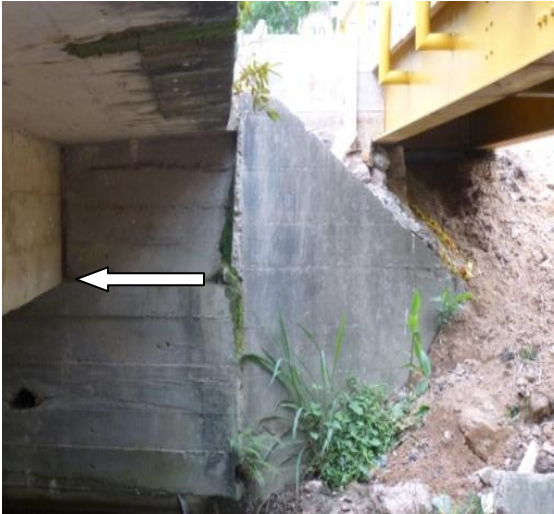
COMPONENTE: <u>Apoyos Tipo 10</u>

Los apoyos encontrados entre los estribos y las vigas del puente al parecer son una simple lámina metálica, pero no son muy visibles ni fáciles de detectar. No se notan deteriorados y se encuentran libres de vegetación. Se requiere limpieza y mantenimiento rutinario.

CALIFICACIÓN OBTENIDA EN LA INSPECCIÓN:			0 Sin daño o Daño insignificante		
ACTIVIDADES DE REPARACIÓN Y MANTENIMIENTO					
ID	ACTIVIDAD	UN	CANTIDAD	VR/UNI	VR/ TOTAL

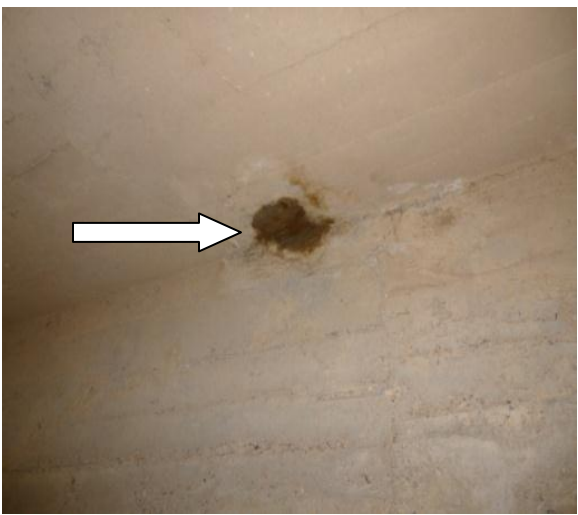
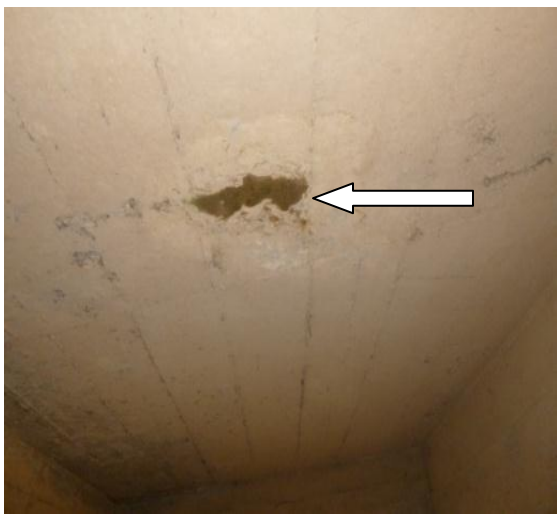
COMPONENTE: <u>Losa Tipo 13 Material 20</u>

La losa en general no presenta patologías graves y su estado es aceptable; se evidencian algunas fisuras leves, con indicios de humedad en varias partes y desgaste en un punto específico, por lo que es conveniente realizarle reparación instalación de drenes, para evitar deterioro de la losa.

CALIFICACIÓN OBTENIDA EN LA INSPECCIÓN:			2 Algún daño, reparación necesaria cuando se presente la ocasión. El componente funciona como se diseñó.			
ACTIVIDADES DE REPARACIÓN Y MANTENIMIENTO						
ID	ACTIVIDAD	UN	CANTIDAD	VR/UNI	VR/ TOTAL	
E	Reparación de drenes	UN	8,0	\$ 6.899,73	\$55.179,84

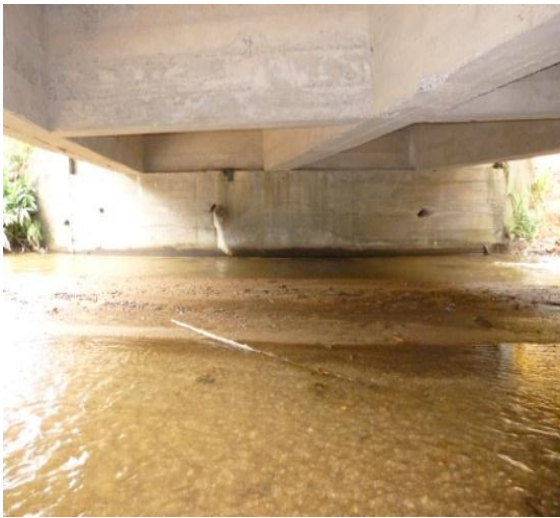
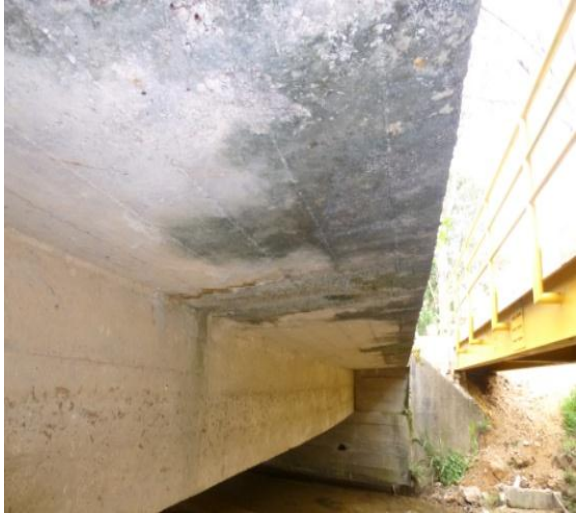
COMPONENTE: <u>Vigas Tipo 10 Material 20</u>

En general las vigas no presentan mayores patologías; excepto por unas pequeñas fisuras que se presentan pero que no evidencian deterioro o riesgos estructurales. Por tal razón no se requiere reparación ya que el daño es insignificante.

CALIFICACIÓN OBTENIDA EN LA INSPECCIÓN:			0 Sin daño o Daño insignificante		
ACTIVIDADES DE REPARACIÓN Y MANTENIMIENTO					
ID	ACTIVIDAD	UN	CANTIDAD	VR/UNI	VR/ TOTAL
