**ESTUDIO DE INSPECCIÓN E INVENTARIO DE PUENTES DE LA RED NACIONAL
DE CARRETERAS ZONA SUR**

INFORME PUENTE LA TURBIA

14-4504-004.00

PITALITO – GARZON

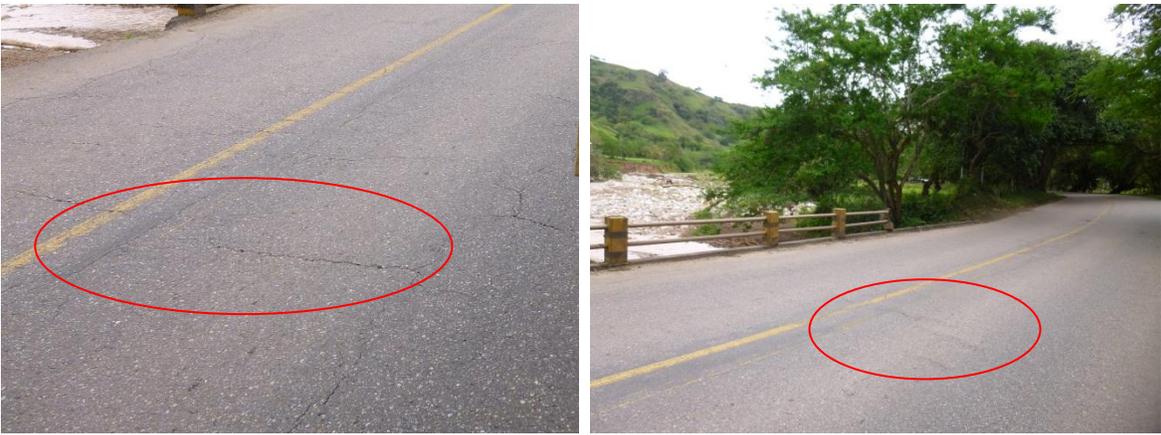
COMPONENTE: <u>Superficie del Puente tipo 10</u>

La superficie del puente existente es un pavimento asfáltico y se encuentra en regular estado, ya que presenta grietas en la zona de las juntas de expansión y en algunas otras zonas en las que se evidencian fisuras longitudinales y transversales las cuales no generan mayor riesgo la estructura.

CALIFICACIÓN OBTENIDA EN LA INSPECCIÓN:			1. Daño pequeño pero reparación no es necesaria (excepto mantenimiento rutinario).		
ACTIVIDADES DE REPARACIÓN Y MANTENIMIENTO					
ID	ACTIVIDAD	UN	CANTIDAD	VR/UNI	VR/ TOTAL

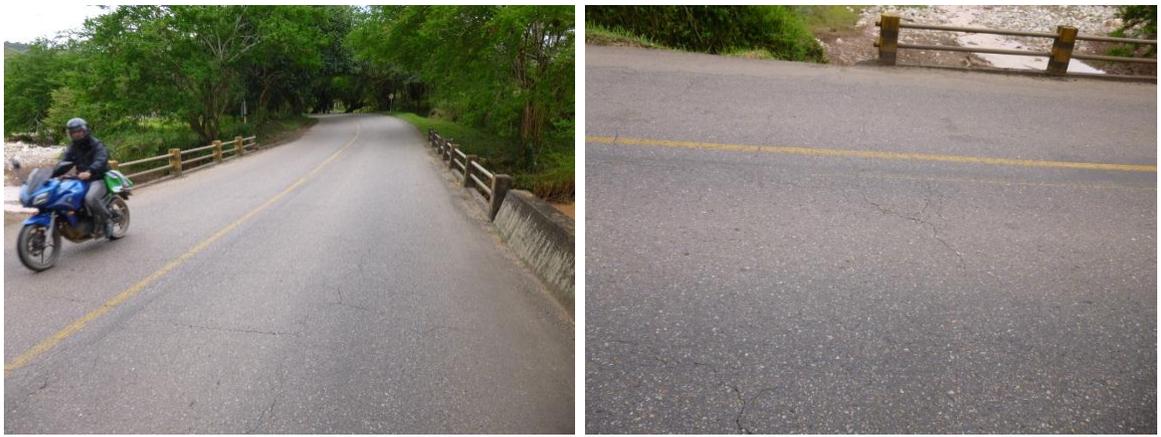
COMPONENTE: <u>Juntas de Expansión</u>

No se observó dispositivo de junta, si existe se encuentra debajo de la carpeta asfáltica. No se observan filtraciones al parecer estas están funcionando correctamente.

CALIFICACIÓN OBTENIDA EN LA INSPECCIÓN:			0. Sin daño o daño insignificante.		
ACTIVIDADES DE REPARACIÓN Y MANTENIMIENTO					
ID	ACTIVIDAD	UN	CANTIDAD	VR/UNI	VR/ TOTAL

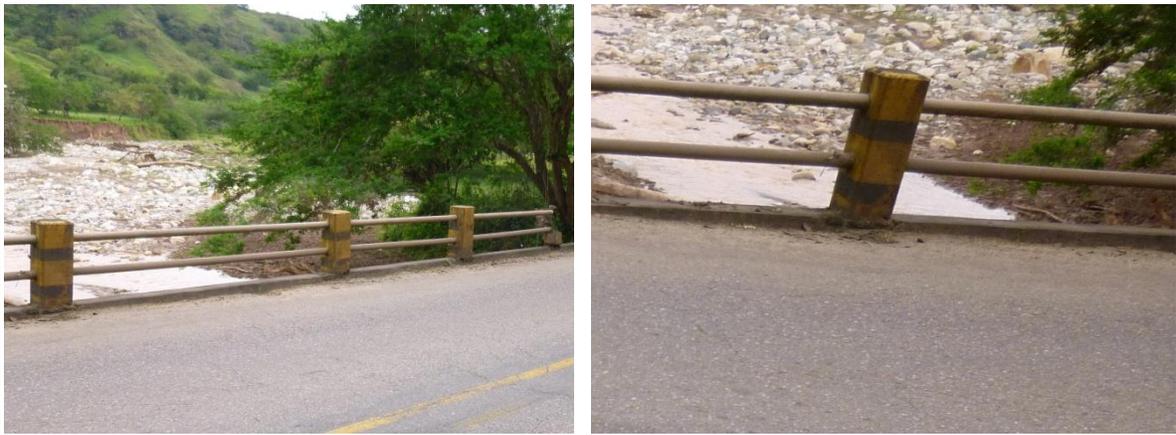
COMPONENTE: <u>Andenes, Bordillos</u>

El puente no tiene andenes, los bordillos existentes están en buen estado y simplemente se recomienda una limpieza y pintura reflectiva.

CALIFICACIÓN OBTENIDA EN LA INSPECCIÓN:			0. Sin daño o daño insignificante.		
ACTIVIDADES DE REPARACIÓN Y MANTENIMIENTO					
ID	ACTIVIDAD	UN	CANTIDAD	VR/UNI	VR/ TOTAL
10	Limpieza	ML	34,0	590,08	20.063,00
34	Pintura	ML	34,0	5.600,00	190.400,00

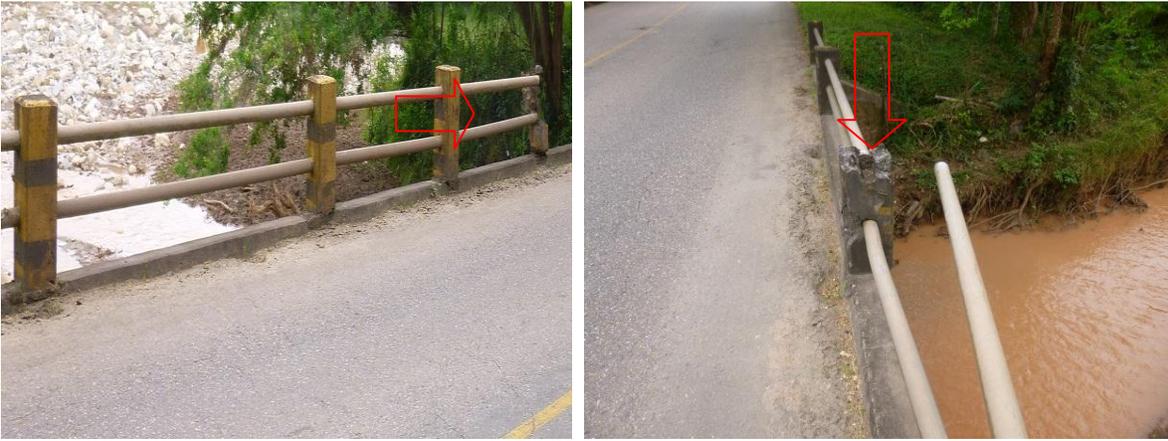
COMPONENTE: <i>Barandas tipo 20</i>

El puente cuenta con barandas en pasamanos metálicos sobre pilastras en concreto. Se encuentran en mal estado ya que se evidencia que has sido impactadas en más de una ocasión, por lo que faltan varios de sus tramos y pilastras, se recomienda la reposición de los elementos que hacen falta ya que se genera deficiencia en la seguridad vial tanto de peatones como de vehículos.

CALIFICACIÓN OBTENIDA EN LA INSPECCIÓN:			2 Algún daño, reparación necesaria cuando se presente la ocasión. El componente funciona como fue diseñado.		
ACTIVIDADES DE REPARACIÓN Y MANTENIMIENTO					
ID	ACTIVIDAD	UN	CANTIDAD	VR/UNI	VR/ TOTAL
D	Cambio de baranda de acero	M	24,00	304.386,00	7.305.264,00
A	Reparación de baranda de concreto	M	4,00	81.256,00	325.024,00

- Las barandas necesitan que sean intervenidas prontamente debido al daño que han sufrido a causa de impactos lo que ha generado perdida de tramos de pasamanos y algunas pilastras de concreto las cuales deberán ser repuestas.

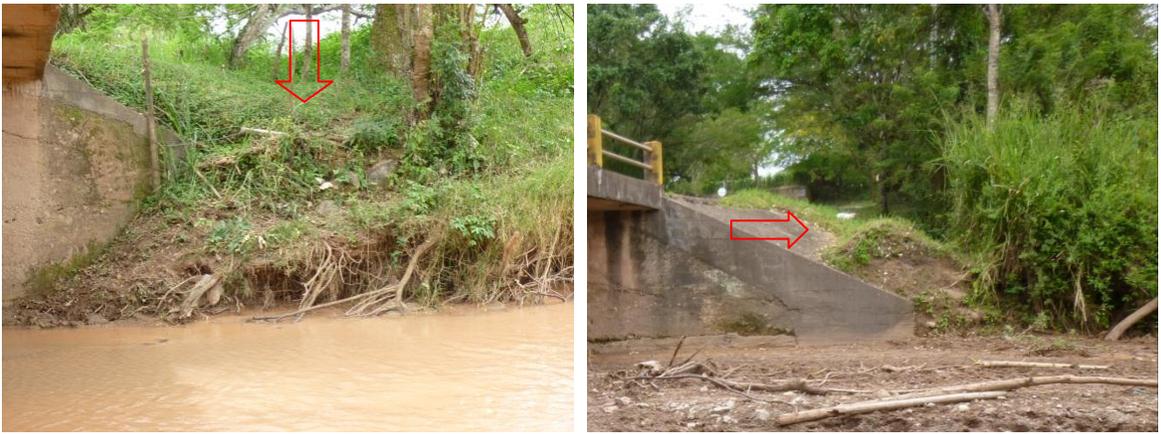
COMPONENTE: <u>Taludes</u>

Los conos y taludes al momento de la inspección, se encontraron en buen estado. Simplemente se recomienda una limpieza general en forma de un mantenimiento preventivo.

CALIFICACIÓN OBTENIDA EN LA INSPECCIÓN:			0 Sin daño o daño insignificante.		
ACTIVIDADES DE REPARACIÓN Y MANTENIMIENTO					
ID	ACTIVIDAD	UN	CANTIDAD	VR/UNI	VR/ TOTAL
10	Limpieza	M2	200,0	63,13	12.625,68

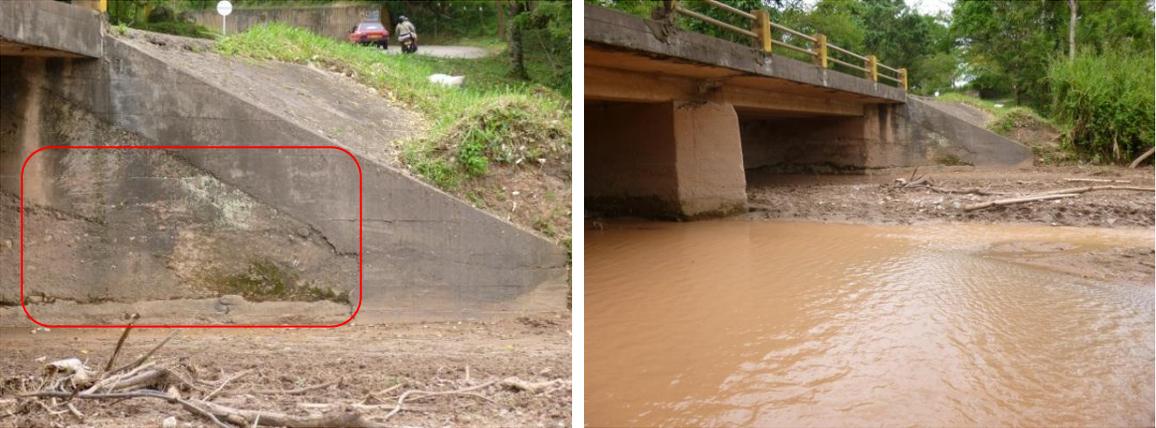
COMPONENTE: <u>Aletas</u>

En las aletas número 2 y número 3 se observó exposición de agregados en el concreto por erosión debida al impacto del agua. Sin embargo el daño no es redundante sobre el funcionamiento estructural del componente.

CALIFICACIÓN OBTENIDA EN LA INSPECCIÓN:				2 Algún daño, reparación necesaria cuando se presente la ocasión. El componente funciona como fue diseñado.		
ACTIVIDADES DE REPARACIÓN Y MANTENIMIENTO						
ID	ACTIVIDAD	UN	CANTIDAD	VR/UNI	VR/ TOTAL

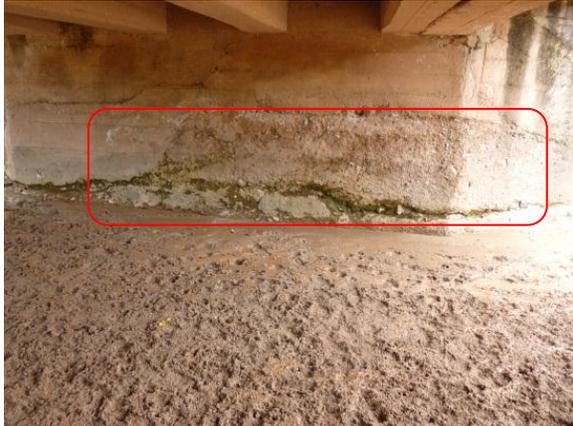
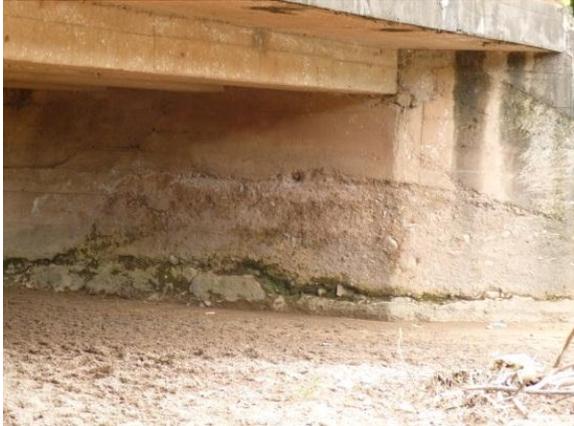
COMPONENTE: <u>Estribos tipo 10 material 21</u>

El puente cuenta con estribos en concreto ciclópeo, se evidencia el desgaste por el impacto del cauce sobre el mismo lo que hace que queden expuestos los agregados gruesos del mismo, por lo que se recomienda su mantenimiento con resanes apropiados; se evidencia la dilatación entre el estribo y las aletas, por lo que entendemos que los elementos funcionan de manera separada.

CALIFICACIÓN OBTENIDA EN LA INSPECCIÓN:			3 Daño significativo, reparación necesaria muy pronto.		
ACTIVIDADES DE REPARACIÓN Y MANTENIMIENTO					
ID	ACTIVIDAD	UN	CANTIDAD	VR/UNI	VR/ TOTAL
A	Reparación de concreto.	M2	20,00	48.486,00	969.720,00

- La exposición de los agregados del concreto de los estribos es importante tomar las correcciones mencionadas.
- El puente presenta un reforzamiento en las vigas laterales posiblemente para realizar la ampliación, de la estructura aumentando casi el doble el espesor de las vigas y darle soporte a la placa de voladizo.

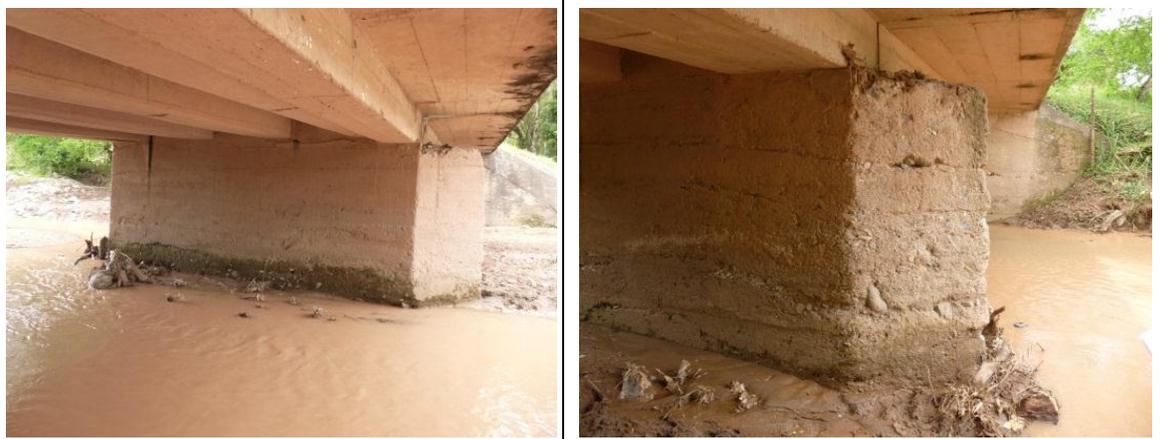
COMPONENTE: Pilas

El puente cuenta con una pila en concreto ciclópeo, la cual presenta bastante exposición de agregados debido a su antigüedad y al alto grado de impactos que recibe por parte del cauce al arrastrar material de sedimento. Sin embargo el daño no es redundante sobre el funcionamiento estructural del componente.

CALIFICACIÓN OBTENIDA EN LA INSPECCIÓN: 2 Algún daño, reparación necesaria cuando se presente la ocasión. El componente funciona como fue diseñado.

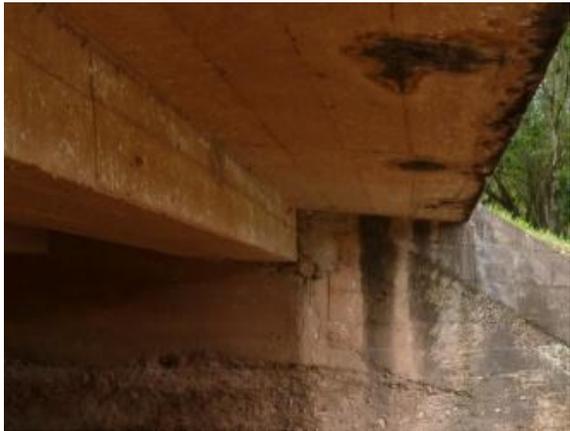
COMPONENTE: <u>Apoyos tipo 10</u>

Los apoyos encontrados en el puente se encuentran en buenas condiciones

CALIFICACIÓN OBTENIDA EN LA INSPECCIÓN:			0 Sin daño o daño insignificante		
ACTIVIDADES DE REPARACIÓN Y MANTENIMIENTO					
ID	ACTIVIDAD	UN	CANTIDAD	VR/UNI	VR/ TOTAL

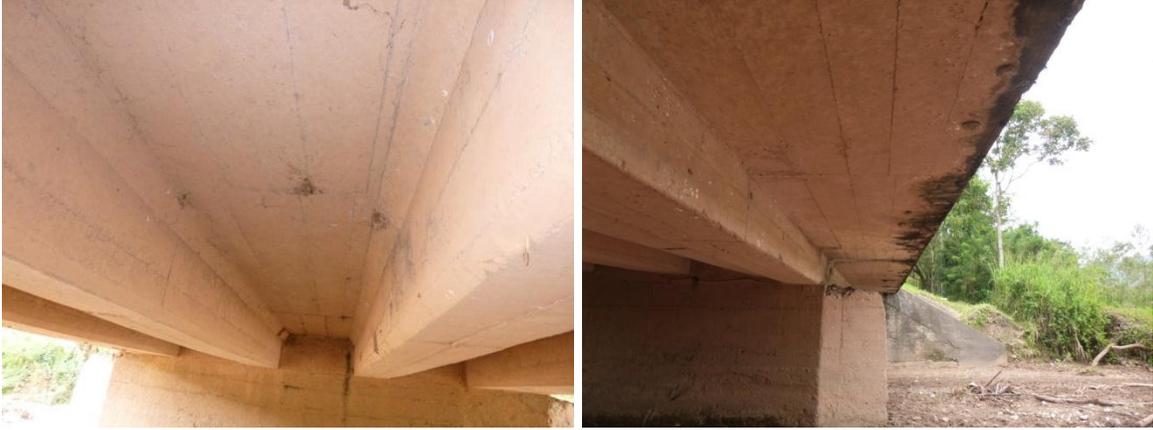
COMPONENTE: <u>Losa tipo 10 material 20</u>

La losa de concreto encontrada en el puente, es una placa en concreto reforzado la cual se encuentra en buenas condiciones, no presenta fisuras ni ningún tipo de daño considerable.

CALIFICACIÓN OBTENIDA EN LA INSPECCIÓN:				0 Sin daño o daño insignificante.	
ACTIVIDADES DE REPARACIÓN Y MANTENIMIENTO					
ID	ACTIVIDAD	UN	CANTIDAD	VR/UNI	VR/ TOTAL

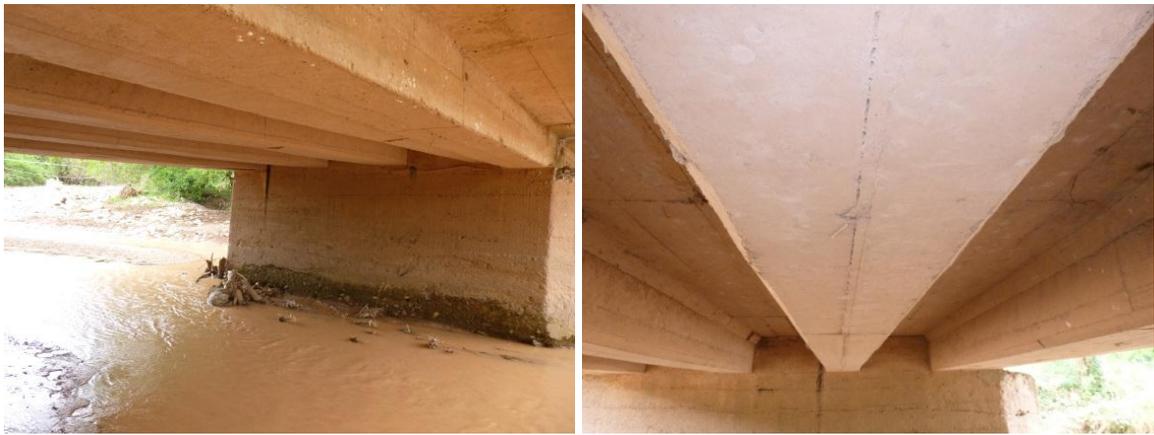
COMPONENTE: <u>Vigas</u>

Las vigas encontradas en el puente son en concreto reforzado las cuales se encuentran en buenas condiciones y funcionando correctamente.

CALIFICACIÓN OBTENIDA EN LA INSPECCIÓN:			0. Sin daño o daño insignificante.		
ACTIVIDADES DE REPARACIÓN Y MANTENIMIENTO					
ID	ACTIVIDAD	UN	CANTIDAD	VR/UNI	VR/ TOTAL

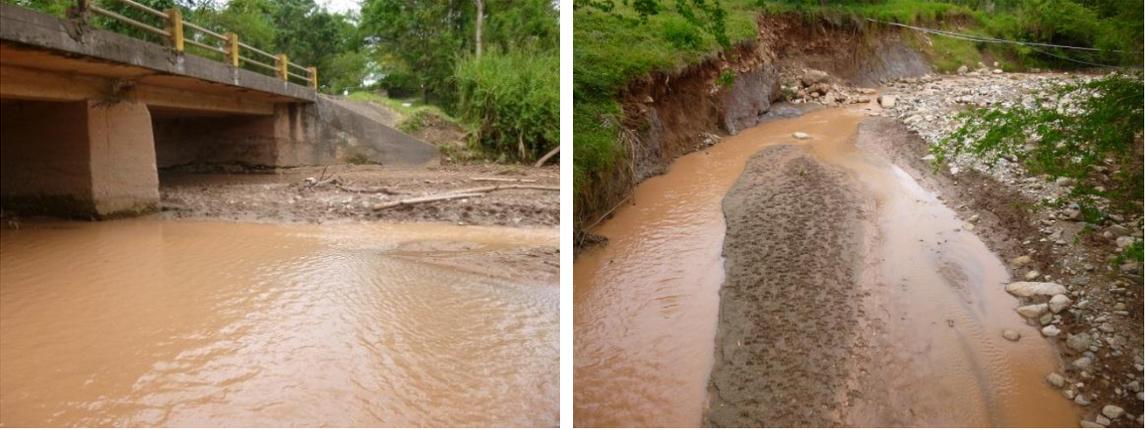
COMPONENTE: <u>Cauce</u>

E el cauce se evidencia el alto nivel de sedimentos que transporta, los cuales se han acumulado generando disminución del área hidráulica y recostando el paso del mismo en uno de los estribos generándole desgaste excesivo. Actualmente no es necesario realizar intervención alguna aunque deberá vigilarse con especial cuidado durante la época de lluvias.

CALIFICACIÓN OBTENIDA EN LA INSPECCIÓN:				2 Algún daño, reparación necesaria cuando se presente la ocasión. El componente funciona como fue diseñado.	
ACTIVIDADES DE REPARACIÓN Y MANTENIMIENTO					
ID	ACTIVIDAD	UN	CANTIDAD	VR/UNI	VR/ TOTAL

- El puente en su estructura se encuentra en buenas condiciones, por lo que se recomienda solamente realizar un buen mantenimiento.
- El cauce es uno de los puntos delicados debido al alto grado de sedimentación que se encuentra en el sitio, por lo que recomendamos el reencauce y limpieza.
