ESTUDIO DE INSPECCIÓN E INVENTARIO DE PUENTES DE LA RED NACIONAL DE CARRETERAS ZONA SUR

INFORME PUENTE ZANJON DEL DIABLO

14-4504-008.00

PITALITO – GARZON

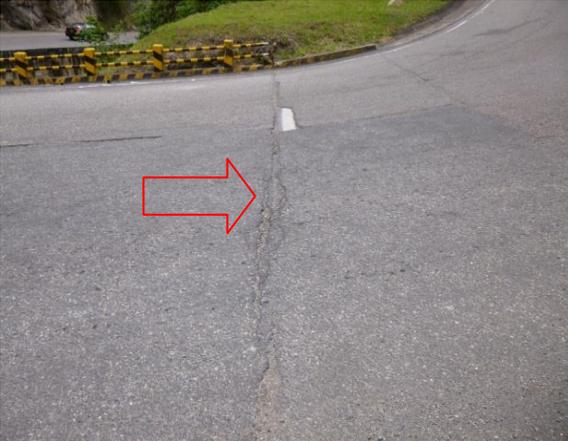
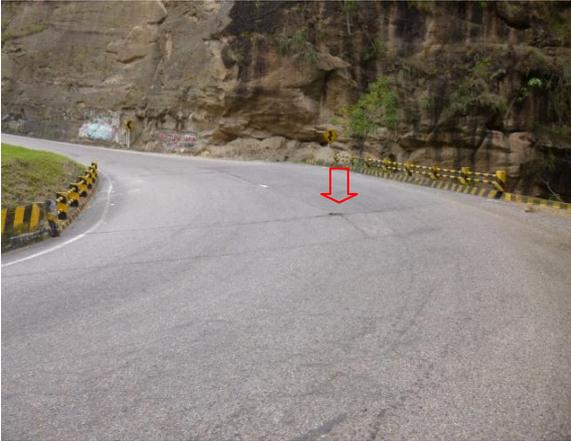
COMPONENTE: <u>Superficie del Puente tipo 10</u>

La superficie del puente existente es una carpeta asfáltica, que presenta mal estado en las áreas aledañas a las juntas de expansión, se presenta desgaste y descomposición del asfalto generando fisuramiento que pueden iniciar baches que entorpezcan la transitabilidad vehicular. Carece de señalización horizontal.

CALIFICACIÓN OBTENIDA EN LA INSPECCIÓN:			2. Algún daño, reparación necesaria cuando se presente la ocasión.		
ACTIVIDADES DE REPARACIÓN Y MANTENIMIENTO					
ID	ACTIVIDAD	UN	CANTIDAD	VR/UNI	VR/ TOTAL
23	Sello de Fisuras	M2	35,0	14.534,77	508.717,00

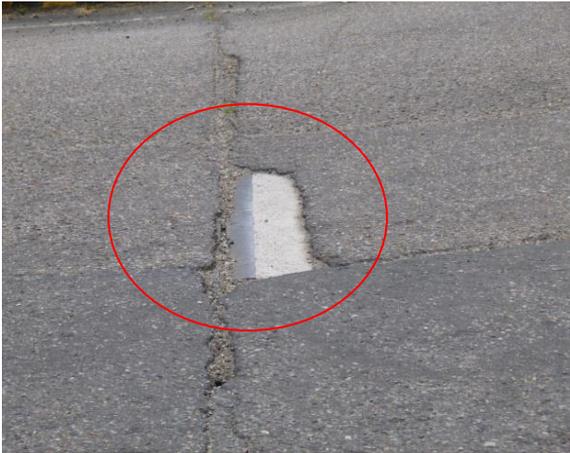
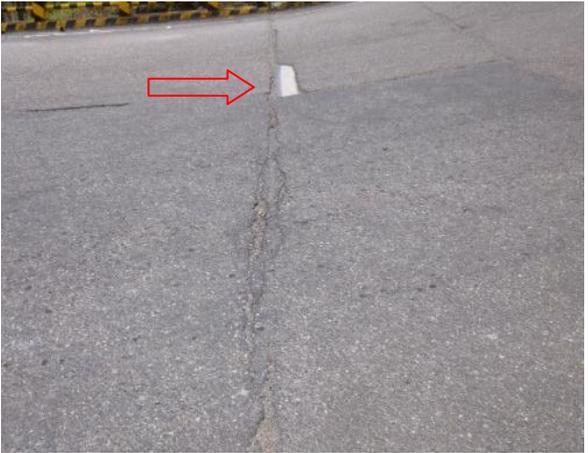
COMPONENTE: <u>Juntas de Expansión</u>

Se pueden observar juntas en ángulo de acero. Se ven reflejadas mediante grietas. Se evidencia filtraciones menores de agua a través de estas juntas a los estribos lo que evidencia que el material sellante presenta falencias, especialmente en las zonas donde la carpeta asfáltica presenta baches. Pese a ello se evidencia que el daño está localizado en el componente superficie y será su mantenimiento el que corrija tales anomalías.

CALIFICACIÓN OBTENIDA EN LA INSPECCIÓN:			1. Daño pequeño pero no es necesario reparación (Excepto mantenimiento menor).		
ACTIVIDADES DE REPARACIÓN Y MANTENIMIENTO					
ID	ACTIVIDAD	UN	CANTIDAD	VR/UNI	VR/ TOTAL

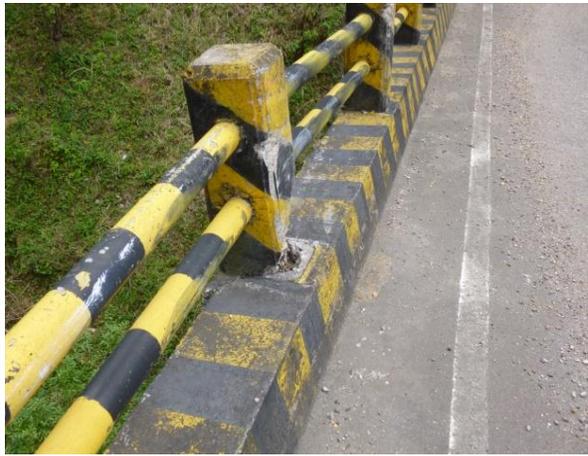
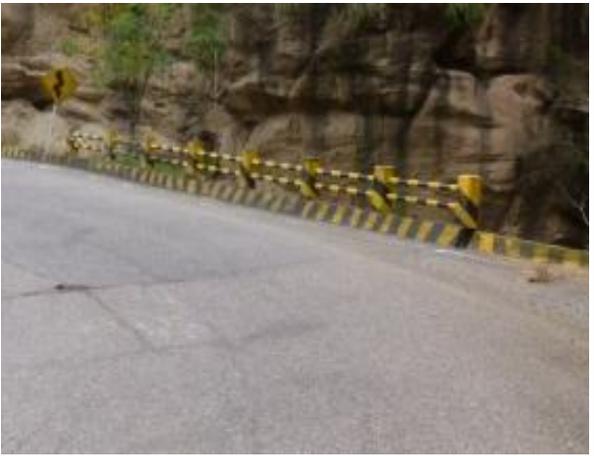
COMPONENTE: <u>Andenes, Bordillos</u>

El puente no cuenta con andenes, los bordillos se encuentran en buen estado.

CALIFICACIÓN OBTENIDA EN LA INSPECCIÓN:			0. Sin daño o daño insignificante		
ACTIVIDADES DE REPARACIÓN Y MANTENIMIENTO					
ID	ACTIVIDAD	UN	CANTIDAD	VR/UNI	VR/ TOTAL

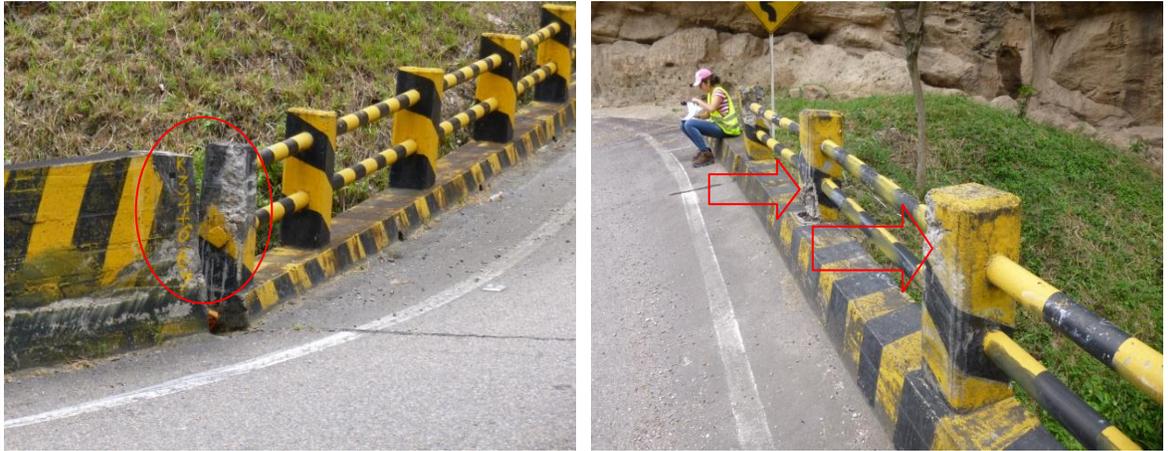
COMPONENTE: <i>Barandas tipo 40</i>

Las barandas del puente están conformadas por pasamanos metálicos sobre pilastras de concreto, las cuales se encuentran en regulares condiciones ya que presenta varios impactos los que han generad daños en algunas de las pilastras y desprendimiento de los pasamanos, se recomienda la reparación y reposición de los elementos que haga falta para poner en completo funcionamiento el componente.

CALIFICACIÓN OBTENIDA EN LA INSPECCIÓN:			3. Daño significativo, reparación necesaria muy pronto.		
ACTIVIDADES DE REPARACIÓN Y MANTENIMIENTO					
ID	ACTIVIDAD	UN	CANTIDAD	VR/UNI	VR/ TOTAL
C	Cambio de baranda en concreto	M	6,00	89.305,50	535.833,00

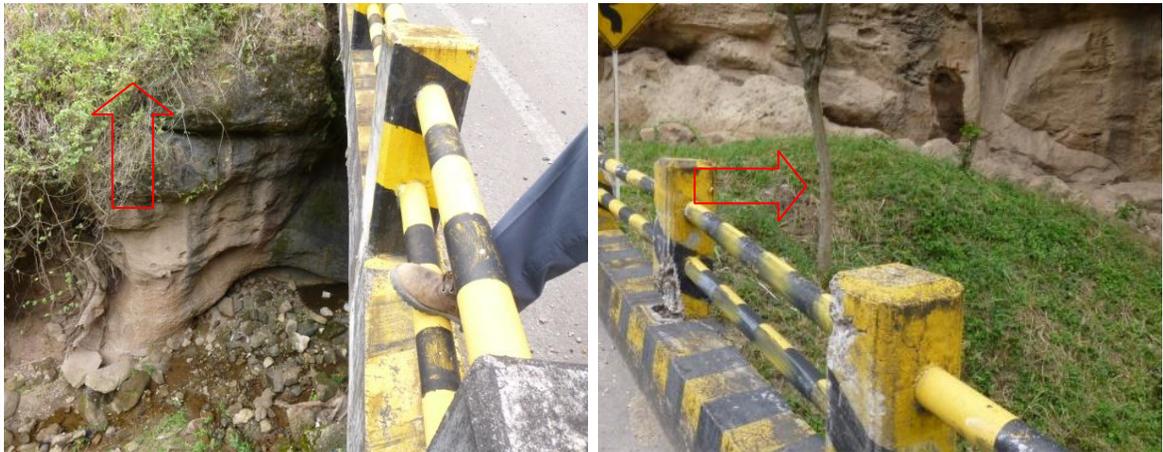
COMPONENTE: <u>Taludes</u>

Al momento de la inspección, fue evidente la necesidad de realizar en la zona de los taludes una limpieza de rutina y rocería por la presencia de maleza y desechos en la zona.

CALIFICACIÓN OBTENIDA EN LA INSPECCIÓN:			1. Daño pequeño pero no es necesario reparación.		
ACTIVIDADES DE REPARACIÓN Y MANTENIMIENTO					
ID	ACTIVIDAD	UN	CANTIDAD	VR/UNI	VR/ TOTAL
10	Limpieza	M2	120,0	63,13	7.575,41

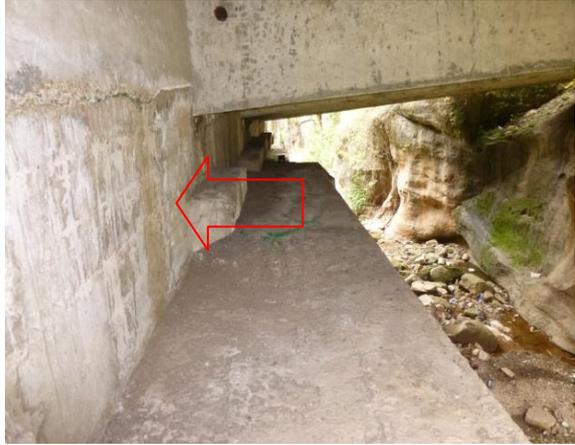
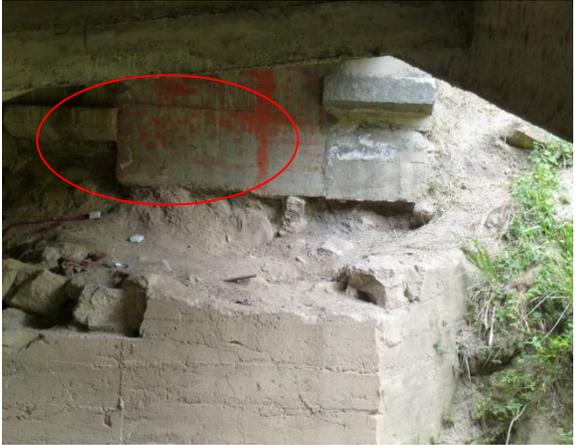
COMPONENTE: <u>Estribos tipo 20 material 21</u>

Los estribos se encuentran en buen estado, presentan humedad por la infiltración de agua a través de las juntas de expansión, se recomienda mantenimiento y limpieza general de la estructura.

CALIFICACIÓN OBTENIDA EN LA INSPECCIÓN:			0. Sin daño o daño insignificante.		
ACTIVIDADES DE REPARACIÓN Y MANTENIMIENTO					
ID	ACTIVIDAD	UN	CANTIDAD	VR/UNI	VR/ TOTAL
10	Limpieza	M2	15,0	1.949,72	29.245,82

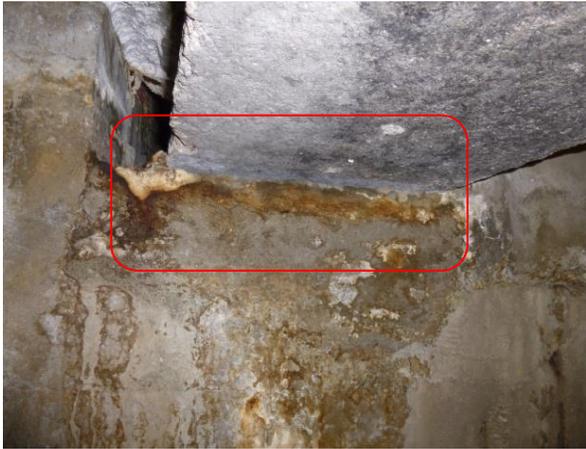
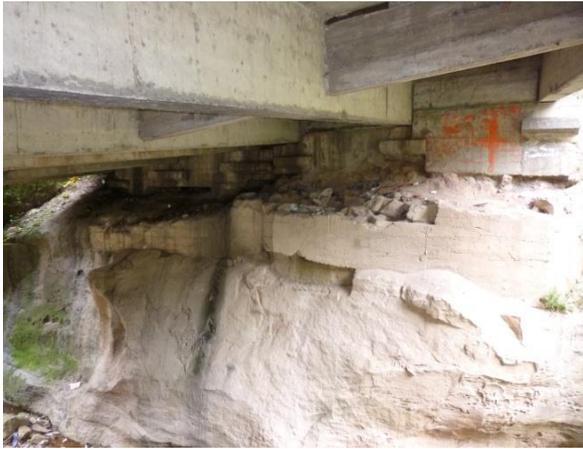
COMPONENTE: <u>Apoyos tipo 30</u>

En los apoyos se evidencia presencia de moho el cual al parecer es producto de la humedad excesiva, los apoyos son placas en neopreno, estos elementos funcionan correctamente y se recomienda se realice el mantenimiento rutinario y limpieza para evitar la descomposición de estos, la cual se realizara durante la limpieza de estribos.

CALIFICACIÓN OBTENIDA EN LA INSPECCIÓN:			0. Sin daño o daño insignificante.		
ACTIVIDADES DE REPARACIÓN Y MANTENIMIENTO					
ID	ACTIVIDAD	UN	CANTIDAD	VR/UNI	VR/ TOTAL

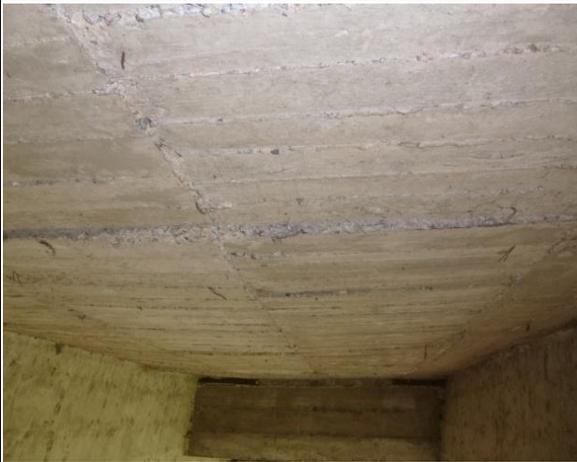
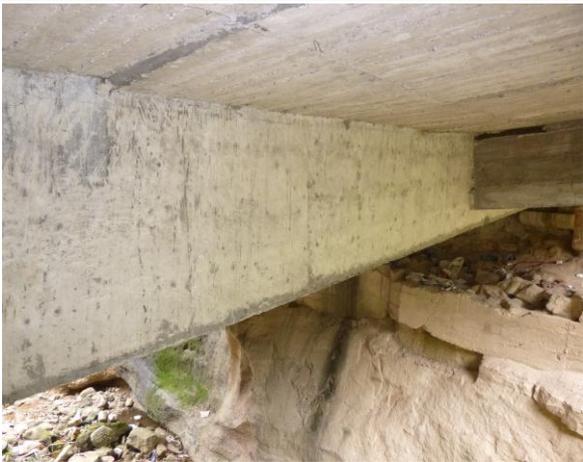
COMPONENTE: <u>Losa en concreto</u>

El puente cuenta con una losa en concreto reforzado la cual se encuentra en buenas condiciones, no presenta fallas ni fisuras de consideración por lo cual solo se recomienda el mantenimiento rutinario del elemento cuando se presente la ocasión.

CALIFICACIÓN OBTENIDA EN LA INSPECCIÓN:			0. Sin daño o daño insignificante.		
ACTIVIDADES DE REPARACIÓN Y MANTENIMIENTO					
ID	ACTIVIDAD	UN	CANTIDAD	VR/UNI	VR/ TOTAL

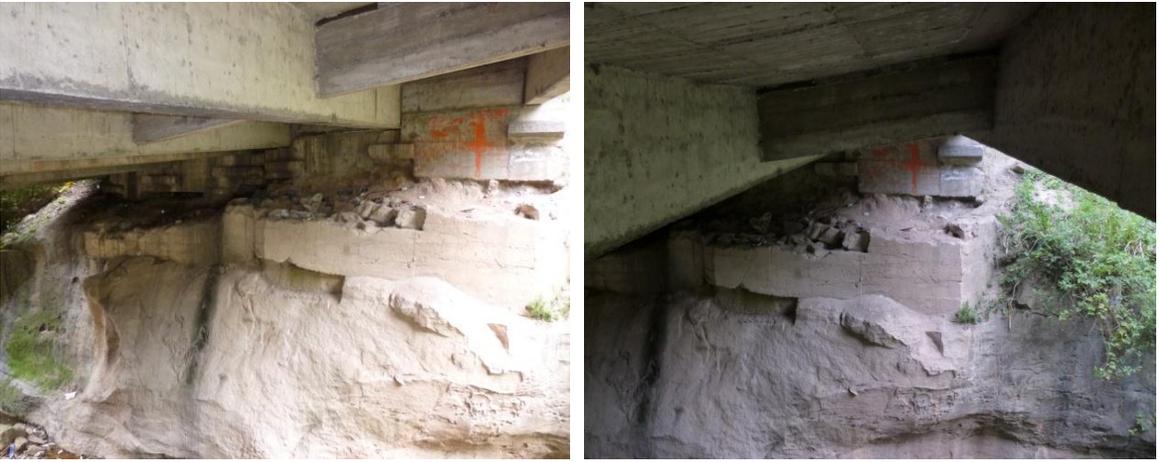
COMPONENTE: <u>Vigas</u>

El puente cuenta con seis vigas en concreto reforzado las cuales se encuentran en buenas condiciones y funcionando correctamente, se recomienda el mantenimiento rutinario y limpieza de la estructura en general cuando se presente la ocasión.

CALIFICACIÓN OBTENIDA EN LA INSPECCIÓN:			0. Sin daño o daño insignificante.		
ACTIVIDADES DE REPARACIÓN Y MANTENIMIENTO					
ID	ACTIVIDAD	UN	CANTIDAD	VR/UNI	VR/ TOTAL

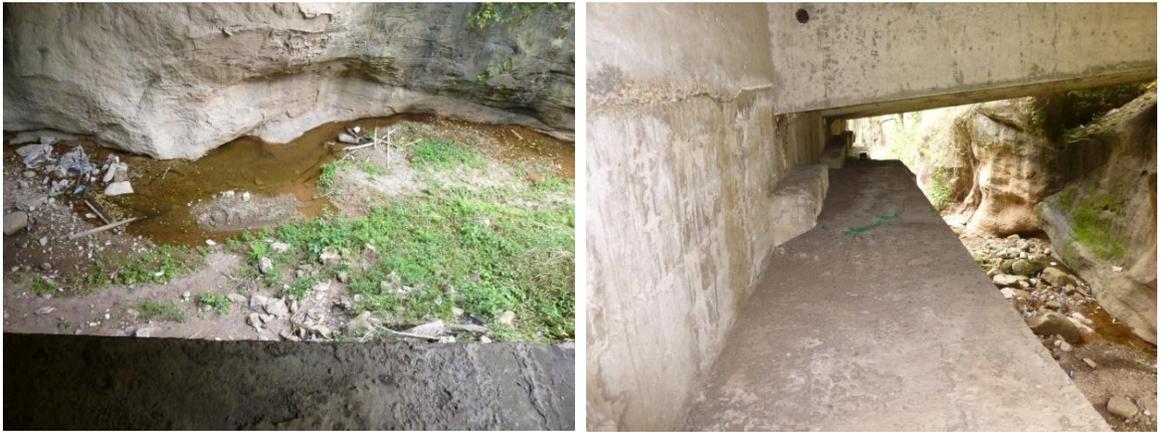
COMPONENTE: <u>Cauce</u>

El Puente cruza una pequeña quebrada la cual se encontró de muy bajo caudal en el momento de la inspección. Cauce obstruido con desechos y basuras. Se recomienda hacer una limpieza a modo de mantenimiento preventivo.

CALIFICACIÓN OBTENIDA EN LA INSPECCIÓN:			0. Sin daño o daño insignificante.		
ACTIVIDADES DE REPARACIÓN Y MANTENIMIENTO					
ID	ACTIVIDAD	UN	CANTIDAD	VR/UNI	VR/ TOTAL
10	Limpieza	M2	150,0	63,13	9.469,26
