**ESTUDIO DE INSPECCIÓN E INVENTARIO DE PUENTES DE LA RED NACIONAL
DE CARRETERAS ZONA SUR**

INFORME PUENTE LA JAGUA

14-4504-010.00

CARRETERA PITALITO – GARZON

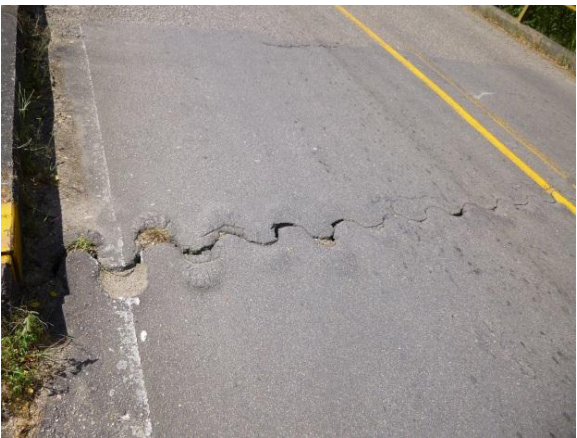
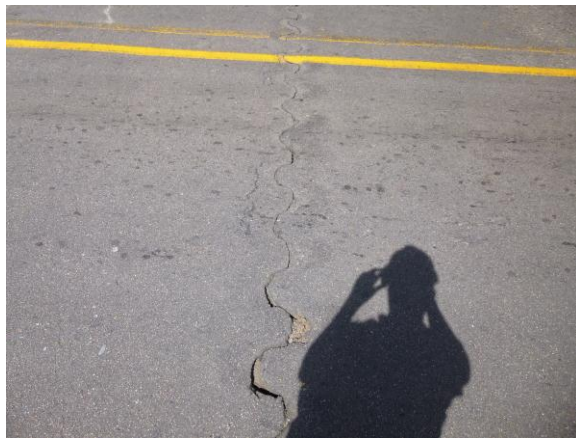
COMPONENTE: <u>Juntas de Expansión Tipo 13</u>

Se pueden observar juntas dentadas. Se ven reflejadas bajo la carpeta asfáltica. No se evidencia filtraciones de agua a través de estas juntas a los estribos. Las juntas están cumpliendo bien su función.

CALIFICACIÓN OBTENIDA EN LA INSPECCIÓN:			0. Sin daño o daño insignificante.		
ACTIVIDADES DE REPARACIÓN Y MANTENIMIENTO					
ID	ACTIVIDAD	UN	CANTIDAD	VR/UNI	VR/ TOTAL

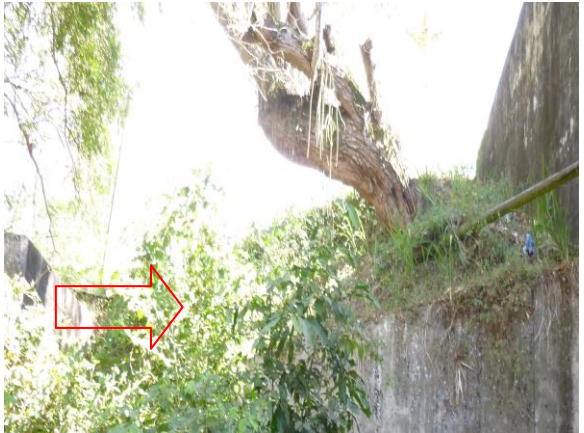
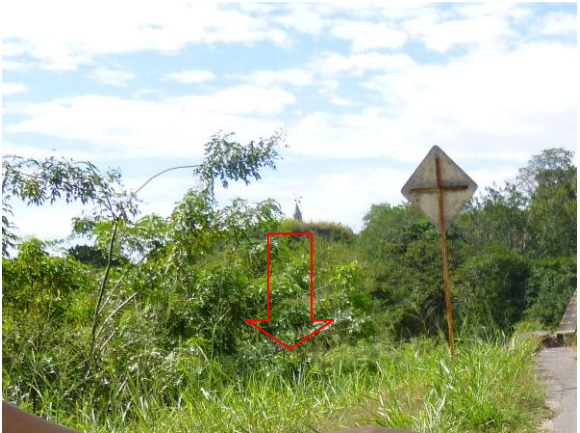
COMPONENTE: <u>Conos/Taludes</u>

Al momento de la inspección, fue evidente la necesidad de realizar en la zona de los taludes una limpieza de rutina y rocería por la presencia de maleza y desechos en la zona.

CALIFICACIÓN OBTENIDA EN LA INSPECCIÓN:			1. Daño pequeño pero no es necesario reparación.			
ACTIVIDADES DE REPARACIÓN Y MANTENIMIENTO						
ID	ACTIVIDAD	UN	CANTIDAD	VR/UNI	VR/ TOTAL	
10	Limpieza	M2	280,0	63,13	17.675,95
