### ESTUDIO DE INSPECCIÓN E INVENTARIO DE PUENTES DE LA RED NACIONAL DE CARRETERAS ZONA SUR

### INFORME PUENTE QUEBRADA LAS DAMAS

**14-4504-011.00**

**PITALITO – GARZON**

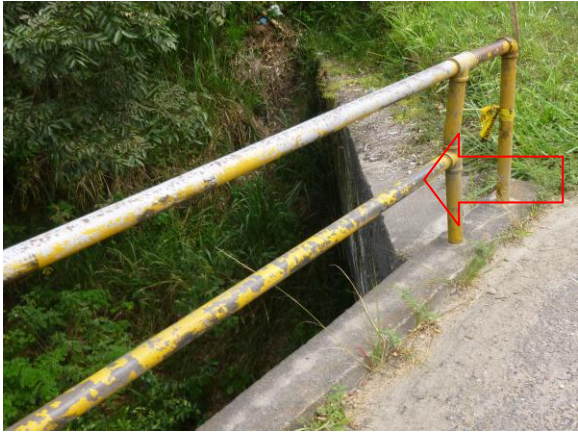
<b>COMPONENTE:</b> <u>Barandas Tipo 41</u>

Las barandas del puente están conformadas por tubería metálica de 3", presenta impacto en una de ellas, lo que provocó la pérdida total del elemento por lo que se recomienda la reposición del mismo.

<b>CALIFICACIÓN OBTENIDA EN LA INSPECCIÓN:</b>			4. Daño grave, reparación necesaria inmediatamente.		
<b>ACTIVIDADES DE REPARACIÓN Y MANTENIMIENTO</b>					
<b>ID</b>	<b>ACTIVIDAD</b>	<b>UN</b>	<b>CANTIDAD</b>	<b>VR/UNI</b>	<b>VR/ TOTAL</b>
D	Cambio de baranda de acero	ML	10,0	\$304.385,54	\$3.043.855.40
34	Pintura	ML	32,0	5.600,0	179.200,0

- Se hace necesaria la reposición de la baranda ya que la falta de este elemento el cual se encuentra deteriorado y fallado por impacto, disminuye la seguridad tanto de vehículos como de peatones.

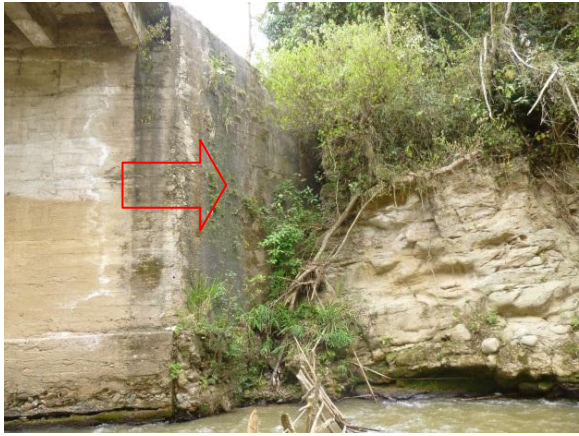
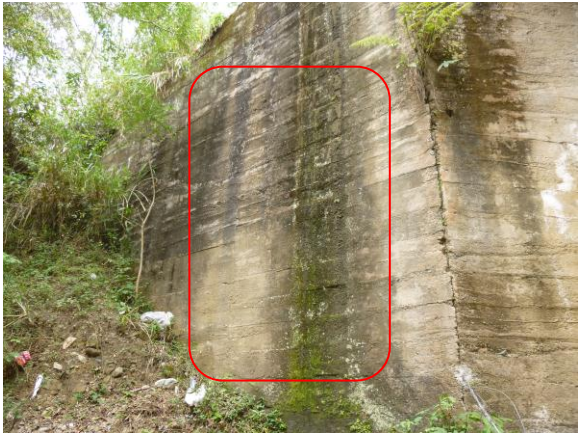
<b>COMPONENTE:</b> <u>Aletas</u>

Las aletas se encuentran en buen estado, presentan humedad natural y material vegetal.

<b>CALIFICACIÓN OBTENIDA EN LA INSPECCIÓN:</b>			1. Daño pequeño pero no es necesario reparación.		
<b>ACTIVIDADES DE REPARACIÓN Y MANTENIMIENTO</b>					
<b>ID</b>	<b>ACTIVIDAD</b>	<b>UN</b>	<b>CANTIDAD</b>	<b>VR/UNI</b>	<b>VR/ TOTAL</b>
10	Limpieza	M2	128,0	1.949,72	249.564,34

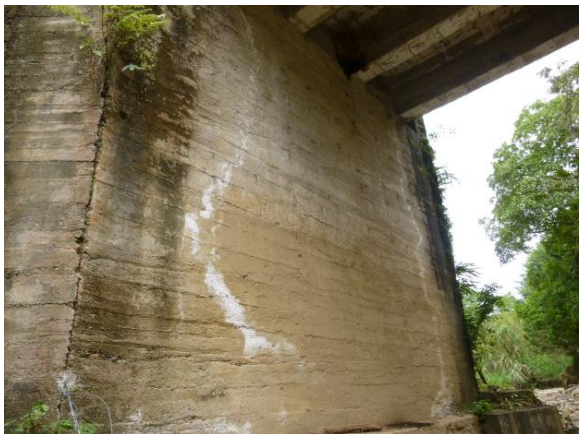
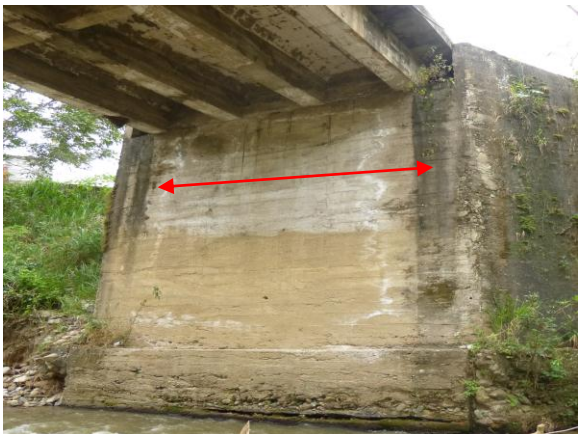
<b>COMPONENTE:</b> <u>Estribos Tipo 11 Material 21</u>

En la inspección se encontró que los estribos se encuentran en buen estado, presentan humedad natural, se requiere mantenimiento rutinario y limpieza.

<b>CALIFICACIÓN OBTENIDA EN LA INSPECCIÓN:</b>			0. Sin daño o daño insignificante.		
<b>ACTIVIDADES DE REPARACIÓN Y MANTENIMIENTO</b>					
<b>ID</b>	<b>ACTIVIDAD</b>	<b>UN</b>	<b>CANTIDAD</b>	<b>VR/UNI</b>	<b>VR/ TOTAL</b>
10	Limpieza	M2	61,0	1.949,72	118.933,01

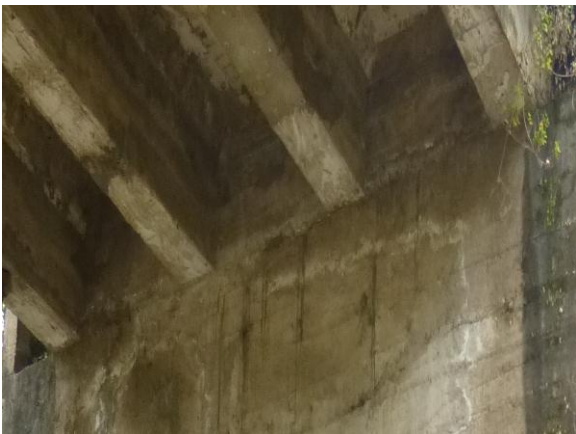
<b>COMPONENTE:</b> <u>Apoyos Tipo 10</u>

El apoyo encontrado entre los estribos y la losa se encuentra en buen estado.

<b>CALIFICACIÓN OBTENIDA EN LA INSPECCIÓN:</b>			0. Sin daño o daño insignificante.		
<b>ACTIVIDADES DE REPARACIÓN Y MANTENIMIENTO</b>					
<b>ID</b>	<b>ACTIVIDAD</b>	<b>UN</b>	<b>CANTIDAD</b>	<b>VR/UNI</b>	<b>VR/ TOTAL</b>
