**ESTUDIO DE INSPECCIÓN E INVENTARIO DE PUENTES DE LA RED NACIONAL
DE CARRETERAS ZONA SUR**

INFORME PUENTE QUEBRADA GARZÓN

14-4505-001.00

GARZÓN – RÍO LORO - NEIVA

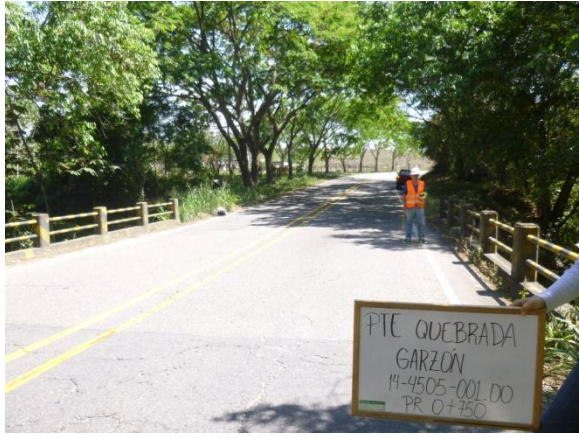
Figura 1 IMAGEN GOOGLE EARTH		Figura 2 IMAGEN GENERAL PUENTE

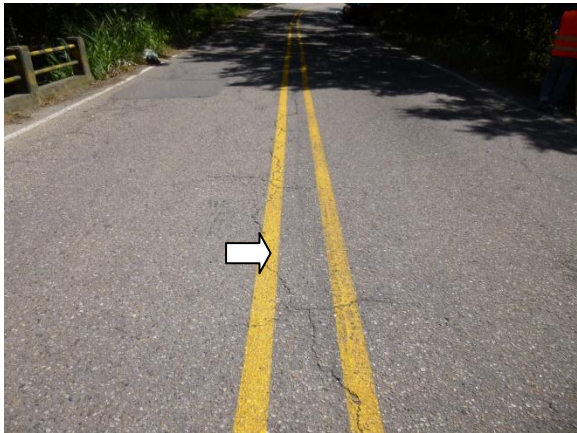
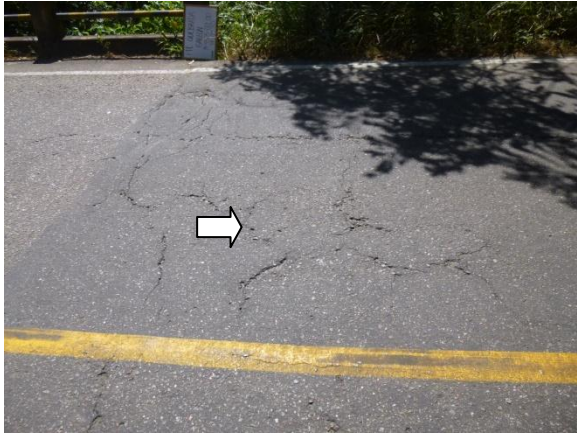
COMPONENTE: <u>Superficie del Puente tipo 10</u>

La superficie del puente es una carpeta asfáltica la cual posee algunas fisuras, estas son más notorias en accesos, por lo tanto se recomienda la reparación del pavimento asfáltico.

CALIFICACIÓN OBTENIDA EN LA INSPECCIÓN:			2 Algún daño, reparación necesaria cuando se presente la ocasión. El componente funciona como se diseñó.		
ACTIVIDADES DE REPARACIÓN Y MANTENIMIENTO					
ID	ACTIVIDAD	UN	CANTIDAD	VR/UNI	VR/ TOTAL
D	Reparación de pavimento asfáltico	M2	120	158.506,89	19.020.827,00

- Se recomienda la reparación de los tramos de pavimento asfáltico que se encuentran fisurados, al igual que la limpieza de la superficie de rodadura junto al bordillo 2, que corresponde al lado derecho.

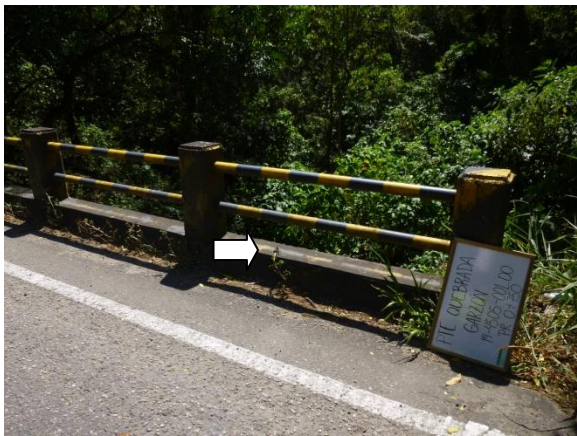
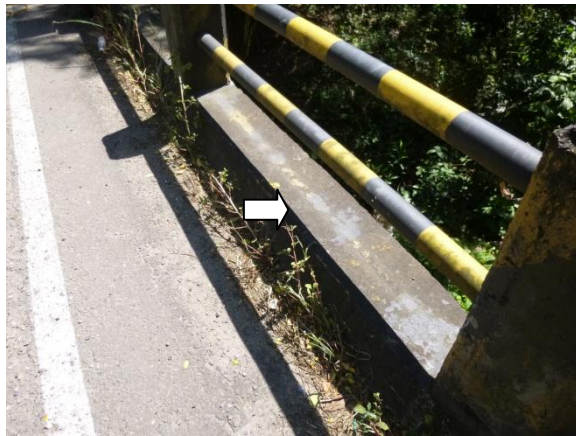
COMPONENTE: <u>Andenes, Bordillos</u>

El puente no cuenta con andenes, los bordillos se encuentran en buen estado. Le falta mantenimiento rutinario (pintura).

CALIFICACIÓN OBTENIDA EN LA INSPECCIÓN:			1 Daño pequeño pero no es necesario reparación (excepto mantenimiento)		
ACTIVIDADES DE REPARACIÓN Y MANTENIMIENTO					
ID	ACTIVIDAD	UN	CANTIDAD	VR/UNI	VR/ TOTAL
34	Pintura	ML	20	5.600	112.000,00

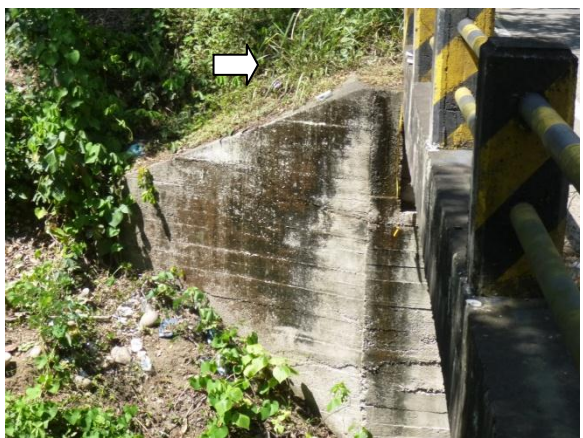
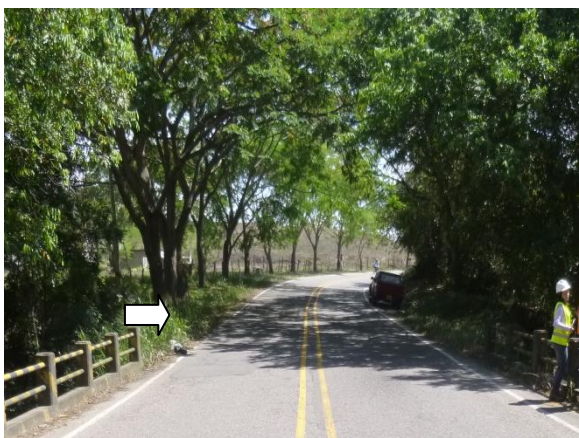
COMPONENTE: <u>Conos / Taludes</u>

Los conos de protección de las aletas contra el terraplén se encuentran en buen estado, sólo presentan contaminación biológica.

CALIFICACIÓN OBTENIDA EN LA INSPECCIÓN:			1 Daño pequeño pero no es necesario reparación (excepto mantenimiento)		
ACTIVIDADES DE REPARACIÓN Y MANTENIMIENTO					
ID	ACTIVIDAD	UN	CANTIDAD	VR/UNI	VR/ TOTAL
10	Limpieza (rocería)	M2	30	63,13	1.893,90

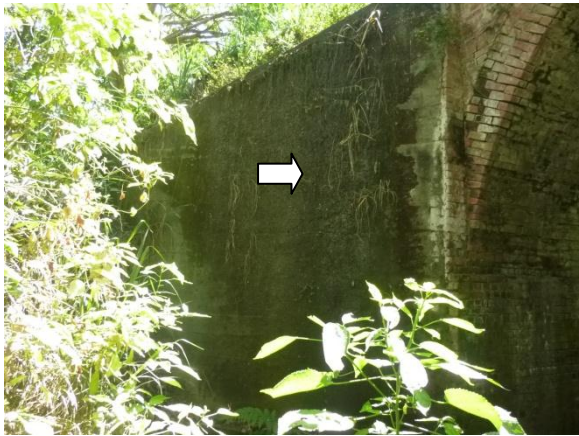
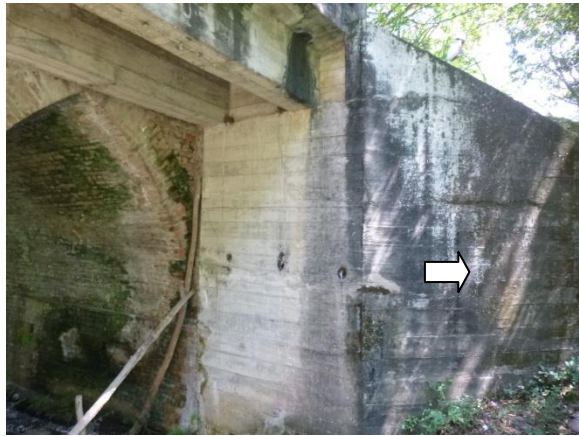
COMPONENTE: <u>Aletas</u>

El puente cuenta con cuatro (4) aletas que fueron construidas en concreto ciclópeo, tienen contaminación biológica, por lo que se recomienda un mantenimiento preventivo (limpieza).

CALIFICACIÓN OBTENIDA EN LA INSPECCIÓN:			1 Daño pequeño pero no es necesario reparación (excepto mantenimiento)		
ACTIVIDADES DE REPARACIÓN Y MANTENIMIENTO					
ID	ACTIVIDAD	UN	CANTIDAD	VR/UNI	VR/ TOTAL
10	Limpieza	M2	100	1.949,72	194.972,00

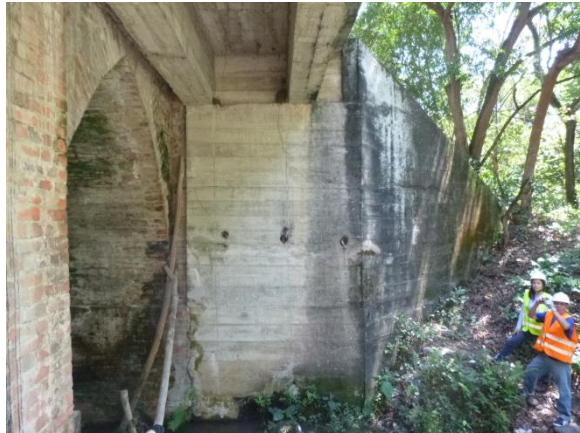
COMPONENTE: <u>Estribos tipo 10 material 20</u>

Los estribos construidos en concreto ciclópeo cuentan con aletas integradas. Se mantienen en buen estado de conservación, no requieren ningún tipo de arreglo.

CALIFICACIÓN OBTENIDA EN LA INSPECCIÓN:			0 Sin daño o Daño insignificante		
ACTIVIDADES DE REPARACIÓN Y MANTENIMIENTO					
ID	ACTIVIDAD	UN	CANTIDAD	VR/UNI	VR/ TOTAL

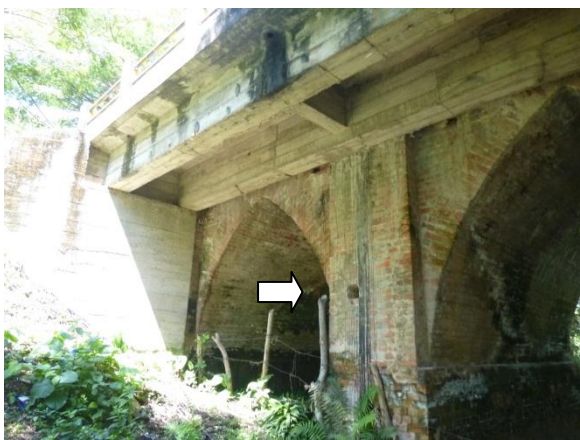
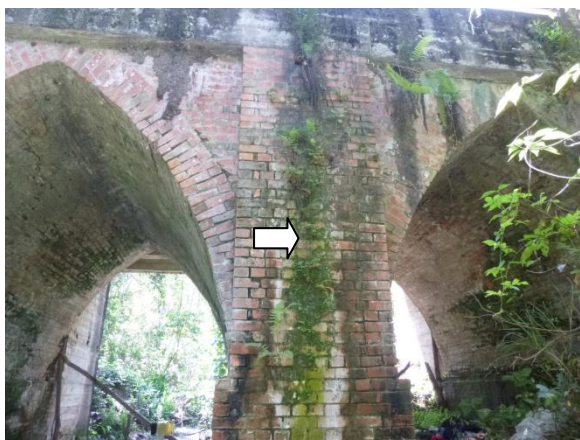
COMPONENTE: <u>Pilas</u>

La pila en mampostería, con una altura de 3,00 m, presenta contaminación biológica.

CALIFICACIÓN OBTENIDA EN LA INSPECCIÓN:			1 Daño pequeño pero no es necesario reparación (excepto mantenimiento)		
ACTIVIDADES DE REPARACIÓN Y MANTENIMIENTO					
ID	ACTIVIDAD	UN	CANTIDAD	VR/UNI	VR/ TOTAL
10	Limpieza	M2	5	1.949,72	9.748,60

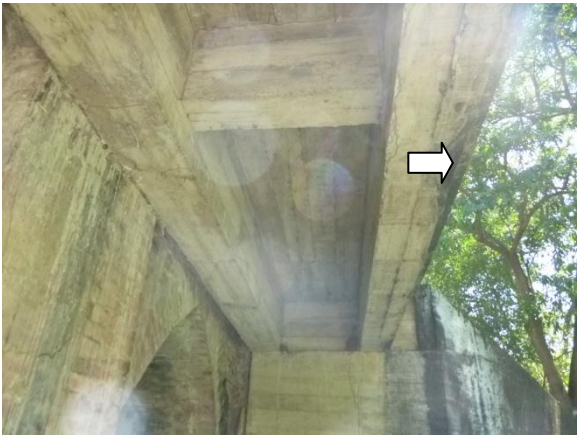
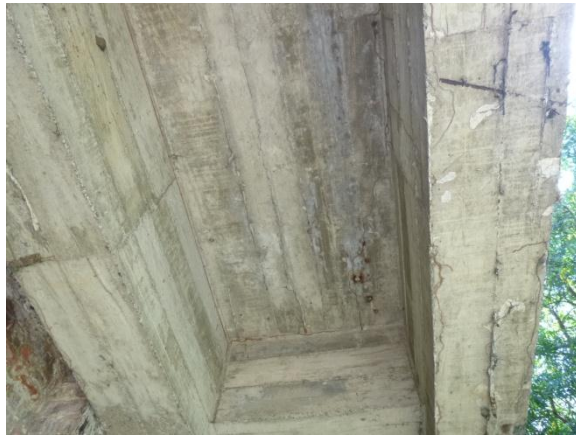
COMPONENTE: <u>Losa tipo 12</u>

La losa en concreto reforzado se encuentra en buen estado, excepto porque presenta humedad en el extremo del lado dos (derecho) que corresponde al lado opuesto donde se ubica el origen de las coordenadas, esta humedad se puede eliminar y/o evitar su crecimiento prolongando los drenes.

CALIFICACIÓN OBTENIDA EN LA INSPECCIÓN:			2 Algún daño, reparación necesaria cuando se presente la ocasión. El componente funciona como se diseñó.		
ACTIVIDADES DE REPARACIÓN Y MANTENIMIENTO					
ID	ACTIVIDAD	UN	CANTIDAD	VR/UNI	VR/ TOTAL
E	Reparación de drenes	UN	3	6.899,73	20.700,00

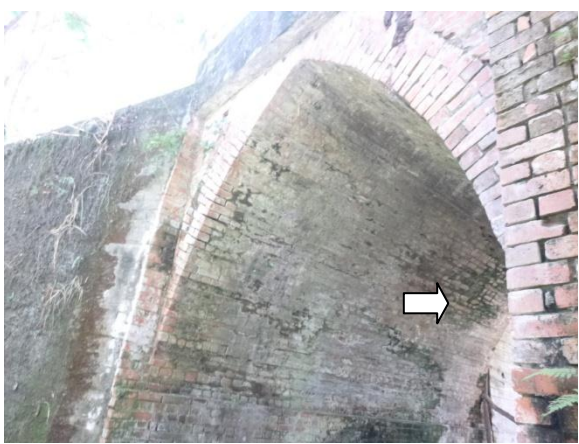
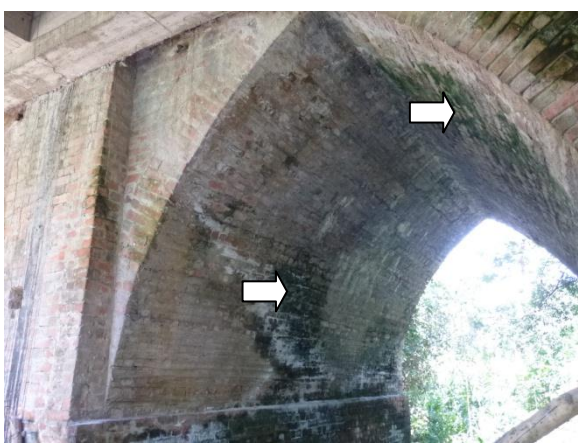
El puente en su estructura cuenta con dos arcos de 3,7 m de longitud, en mampostería, unidos por una pila de 1,30m, los arcos presentan carbonatación, por lo que se recomienda una limpieza.

CALIFICACIÓN OBTENIDA EN LA INSPECCIÓN:			2 Algún daño, reparación necesaria cuando se presente la ocasión. El componente funciona como se diseño.		
ACTIVIDADES DE REPARACIÓN Y MANTENIMIENTO					
ID	ACTIVIDAD	UN	CANTIDAD	VR/UNI	VR/ TOTAL
10	Limpieza	M2	120	1.949,72	233.966,40

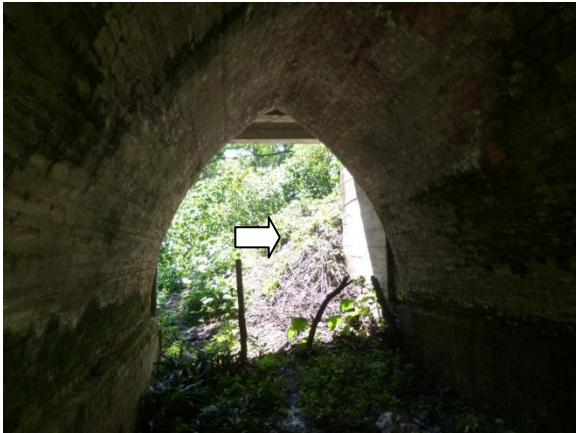
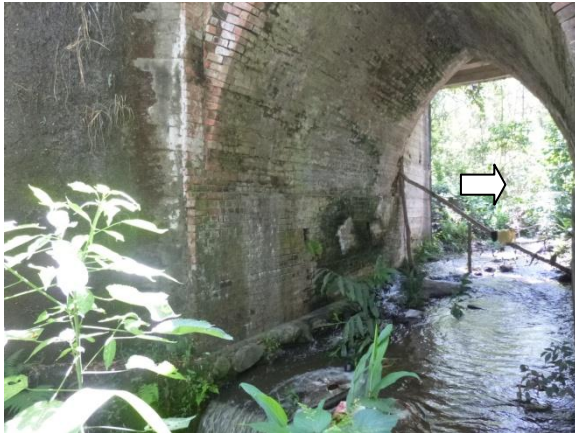
COMPONENTE: <u>Cauce</u>

El cauce se encuentra bastante colmatado, lo que perjudica el paso del agua.

CALIFICACIÓN OBTENIDA EN LA INSPECCIÓN:			3 Daño significativo, reparación necesaria muy pronto.		
ACTIVIDADES DE REPARACIÓN Y MANTENIMIENTO					
ID	ACTIVIDAD	UN	CANTIDAD	VR/UNI	VR/ TOTAL
B	Reencauzamiento	M3	600	3376,44	2.025.864,00
