**ESTUDIO DE INSPECCIÓN E INVENTARIO DE PUENTES DE LA RED NACIONAL
DE CARRETERAS ZONA SUR**

INFORME PUENTE QUEBRADA MAJO

14-4505-003.00

GARZÓN – RÍO LORO - NEIVA

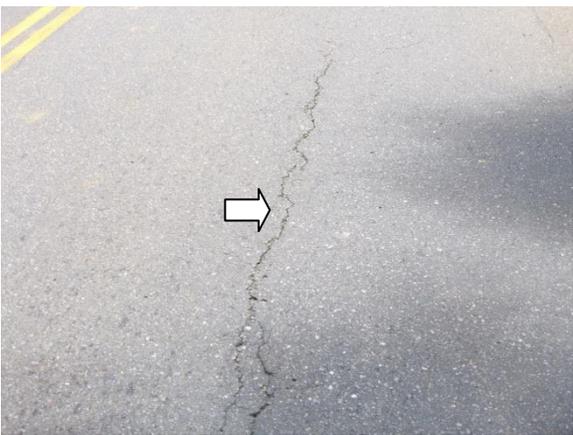
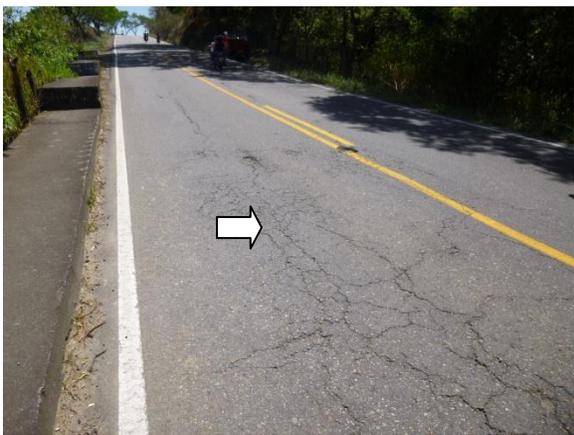
COMPONENTE: <u>Superficie del Puente tipo 10</u>

La superficie del puente es una carpeta asfáltica la cual posee algunas fisuras y huecos.

CALIFICACIÓN OBTENIDA EN LA INSPECCIÓN:			2 Algún daño, reparación necesaria cuando se presente la ocasión. El componente funciona como se diseñó.		
ACTIVIDADES DE REPARACIÓN Y MANTENIMIENTO					
ID	ACTIVIDAD	UN	CANTIDAD	VR/UNI	VR/ TOTAL
D	Reparación de pavimento asfáltico	M2	100	158.506,89	15.850.690,00

- El puente se ha calificado como 3 (Daño significativo, reparación necesaria muy pronto) debido a las fisuras que presentan las vigas.
- Se sugiere la reparación de pavimento asfáltico ya que presenta fisuras y huecos.

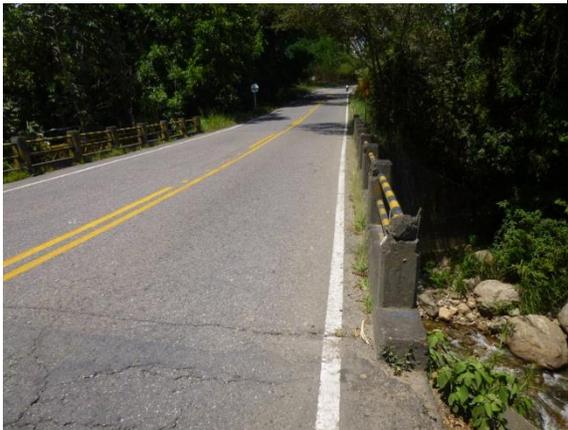
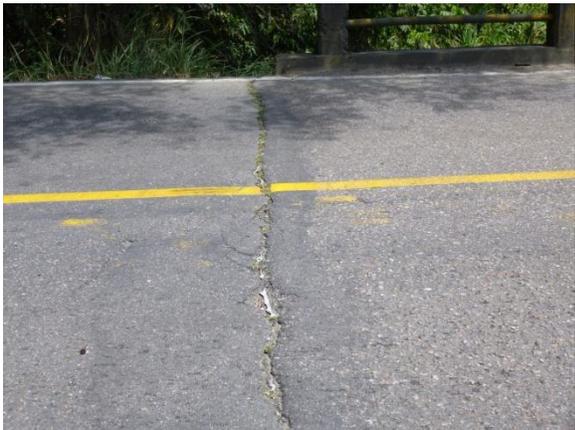
COMPONENTE: <u>Juntas de Expansión</u>

El puente no cuenta con juntas de expansión.

CALIFICACIÓN OBTENIDA EN LA INSPECCIÓN:			2 Algún daño, reparación necesaria cuando se presente la ocasión. El componente funciona como se diseñó.		
ACTIVIDADES DE REPARACIÓN Y MANTENIMIENTO					
ID	ACTIVIDAD	UN	CANTIDAD	VR/UNI	VR/ TOTAL
A	Reparación de Junta	ML	16,20	1.653.200,89	26.781.855,00

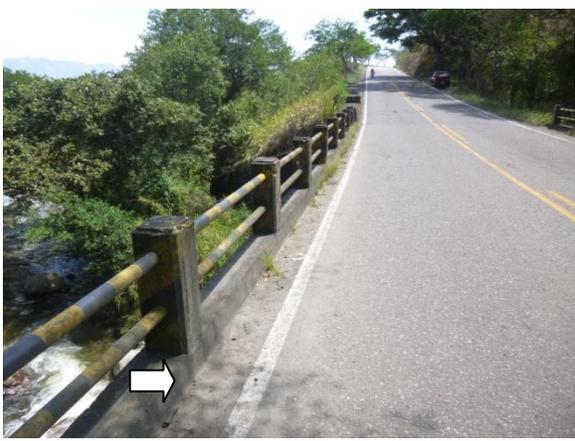
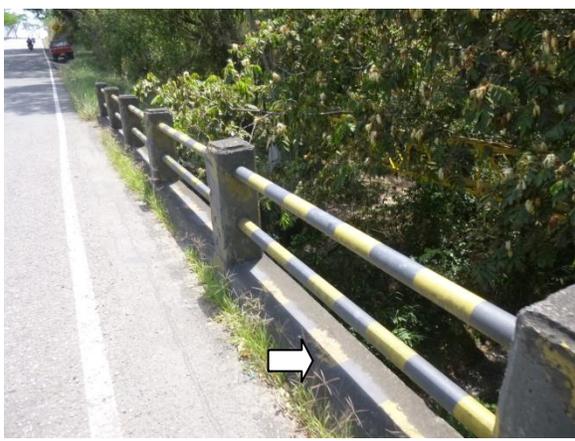
COMPONENTE: <u>Andenes, Bordillos</u>

El puente no cuenta con andenes, los bordillos se encuentran en buen estado. Le falta mantenimiento rutinario (pintura).

CALIFICACIÓN OBTENIDA EN LA INSPECCIÓN:			0 Sin daño o daño insignificante		
ACTIVIDADES DE REPARACIÓN Y MANTENIMIENTO					
ID	ACTIVIDAD	UN	CANTIDAD	VR/UNI	VR/ TOTAL
34	Pintura	ML	36	5.600	201.600,00

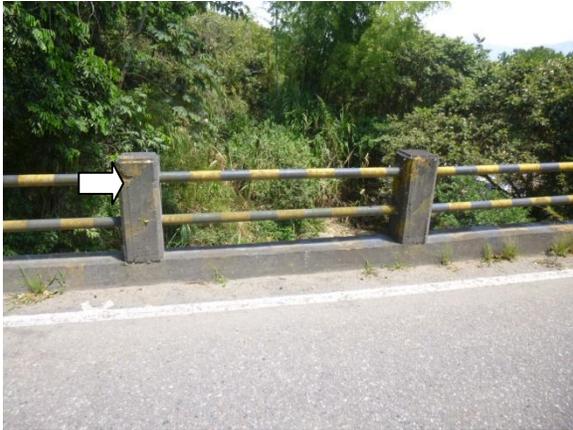
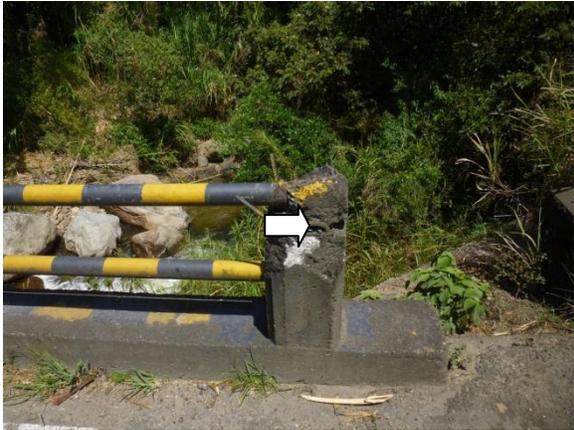
COMPONENTE: <u>Barandas</u>

El puente cuenta con barandas con pasamanos en tubería metálica sobre pilastras de concreto, dos de sus pilastras están dañadas, requieren reparación.

CALIFICACIÓN OBTENIDA EN LA INSPECCIÓN:			1 Daño pequeño pero no es necesario reparación (excepto mantenimiento)		
ACTIVIDADES DE REPARACIÓN Y MANTENIMIENTO					
ID	ACTIVIDAD	UN	CANTIDAD	VR/UNI	VR/ TOTAL
A	Reparación de baranda de concreto	ML	6,0	81.256,14	487.537,00

- Se recomienda la reparación de dos pilastras en concreto que han sido impactadas.
- Tanto aletas como estribos presentan contaminación biológica por lo que requieren limpieza.

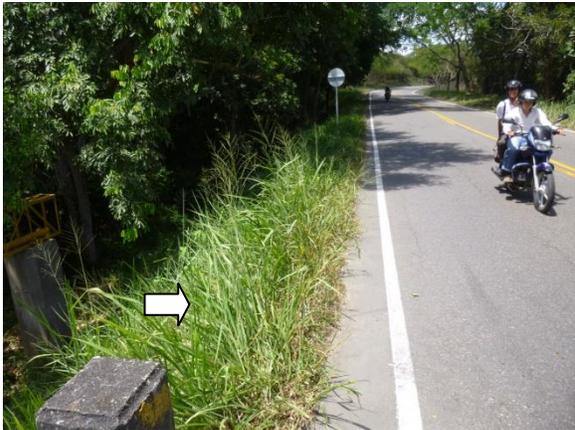
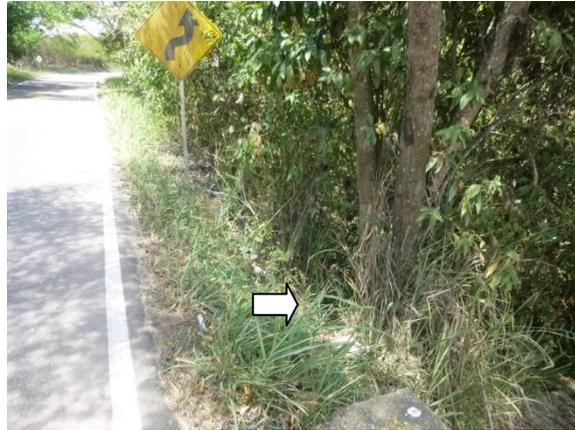
COMPONENTE: <u>Conos / Taludes</u>

Los conos de protección de las aletas contra el terraplén se encuentran en buen estado, sólo requieren mantenimiento preventivo ya que presentan vegetación alta.

CALIFICACIÓN OBTENIDA EN LA INSPECCIÓN:			1 Daño pequeño pero no es necesario reparación (excepto mantenimiento)		
ACTIVIDADES DE REPARACIÓN Y MANTENIMIENTO					
ID	ACTIVIDAD	UN	CANTIDAD	VR/UNI	VR/ TOTAL
10	Limpieza (rocería)	M2	30	63,13	1.893,90

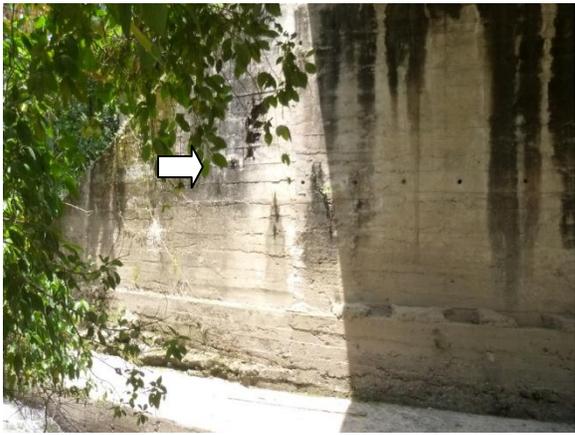
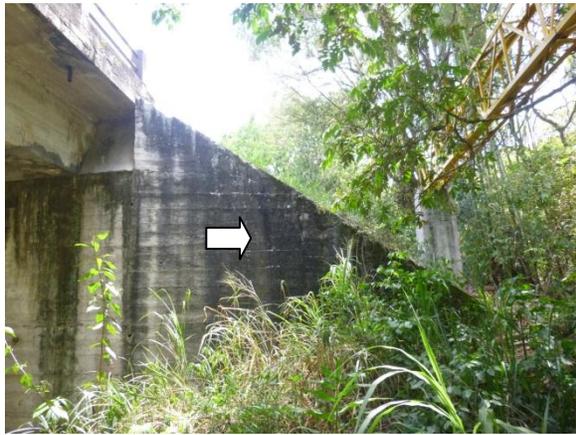
COMPONENTE: <u>Aletas</u>

El puente cuenta con cuatro (4) aletas que fueron construidas en concreto ciclópeo, tienen contaminación biológica, por lo que se recomienda un mantenimiento preventivo (limpieza).

CALIFICACIÓN OBTENIDA EN LA INSPECCIÓN:			1 Daño pequeño pero no es necesario reparación (excepto mantenimiento)		
ACTIVIDADES DE REPARACIÓN Y MANTENIMIENTO					
ID	ACTIVIDAD	UN	CANTIDAD	VR/UNI	VR/ TOTAL
10	Limpieza	M2	60	1.949,72	116.983,20

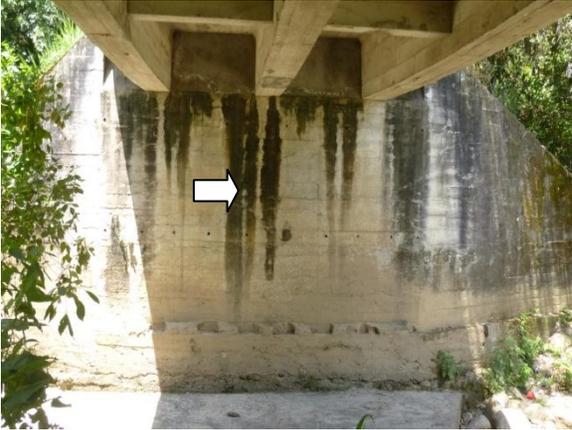
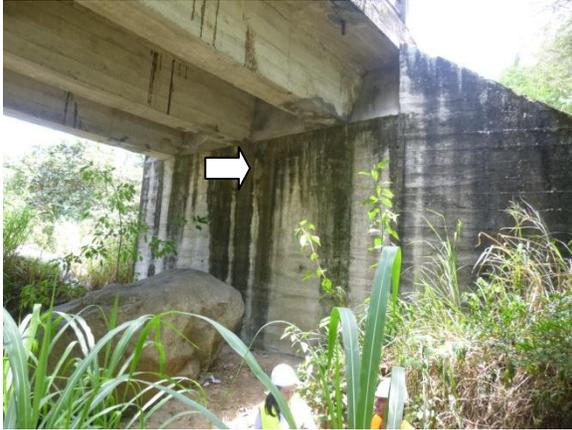
COMPONENTE: <u>Estribos tipo 10 material 20</u>

Los estribos construidos en concreto ciclópeo, cuentan con aletas integradas. Se mantienen en buen estado de conservación, sólo requieren una limpieza ya que presentan contaminación biológica.

CALIFICACIÓN OBTENIDA EN LA INSPECCIÓN:			1 Daño pequeño pero no es necesario reparación (excepto mantenimiento)		
ACTIVIDADES DE REPARACIÓN Y MANTENIMIENTO					
ID	ACTIVIDAD	UN	CANTIDAD	VR/UNI	VR/ TOTAL
10	Limpieza	M2	64	1.949,72	124.782,08

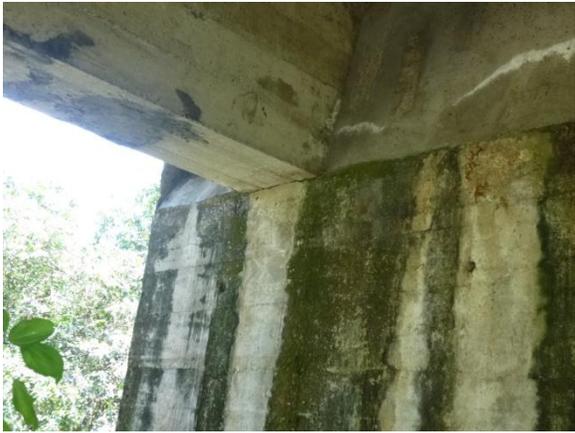
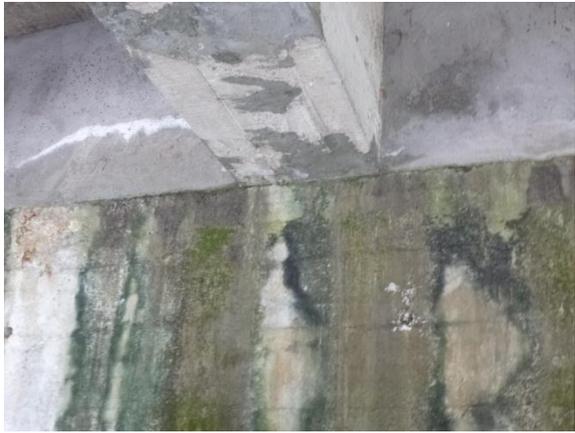
COMPONENTE: <u>Apoyos tipo 10</u>

El apoyo encontrado entre los estribos y las vigas del puente, son juntas de construcción.

CALIFICACIÓN OBTENIDA EN LA INSPECCIÓN:			0 Sin daño o Daño insignificante		
ACTIVIDADES DE REPARACIÓN Y MANTENIMIENTO					
ID	ACTIVIDAD	UN	CANTIDAD	VR/UNI	VR/ TOTAL

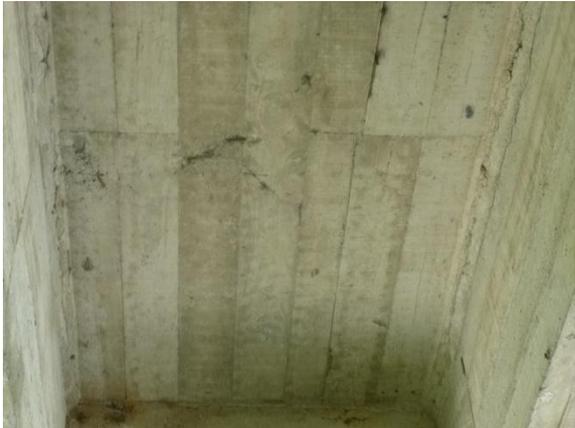
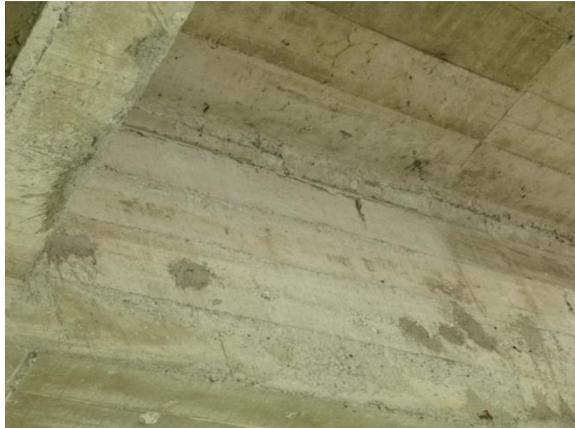
COMPONENTE: <u>Losa tipo 13</u>

La losa construida en concreto reforzado se encuentra en buen estado, no requiere tratamiento alguno.

CALIFICACIÓN OBTENIDA EN LA INSPECCIÓN:			0 Sin daño o Daño insignificante		
ACTIVIDADES DE REPARACIÓN Y MANTENIMIENTO					
ID	ACTIVIDAD	UN	CANTIDAD	VR/UNI	VR/ TOTAL

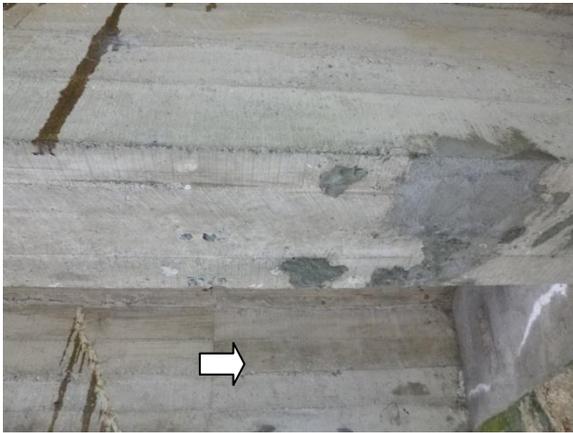
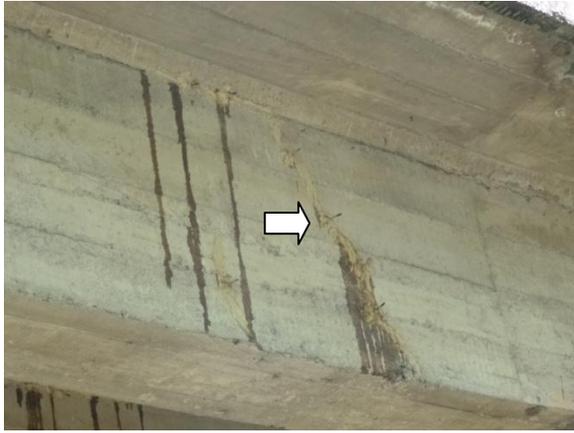
COMPONENTE: <u>Vigas tipo10 material 20</u>

El puente en su estructura longitudinal cuenta con tres (3) vigas, de las cuales se puede observar que sufrieron deflexión bien sea en la época de fraguado o bien posterior, se aprecia un desprendimiento en la parte superior de la viga al empalmar con la losa, también se aprecian fisuras de 45° en forma oblicua opuesta al cortante, fisuras que ya han sido resanadas, al parecer con epoxy entre la riostra del segundo tercio y la riostra del apoyo 2 en la viga 1, este mismo tipo de fisuras se observan en las vigas 2 y 3 en la misma zona, se observa que siguen apareciendo las fisuras en esta zona y en el centro de la luz.

CALIFICACIÓN OBTENIDA EN LA INSPECCIÓN:			3 Daño significativo, reparación necesaria muy pronto		
ACTIVIDADES DE REPARACIÓN Y MANTENIMIENTO					
ID	ACTIVIDAD	UN	CANTIDAD	VR/UNI	VR/ TOTAL
D	Inyección de grietas con epoxy/resina	ML	100	61.829,65	6.182.965,00

- De las tres (3) vigas del puente se puede observar que sufrieron deflexión bien sea en la época de fraguado o bien posterior, se aprecia un desprendimiento en la parte superior de la viga al empalmar con la losa, también se aprecian fisuras de 45° en forma oblicua opuesta al cortante, fisuras que ya han sido resanadas, al parecer con epoxy entre la riostra del segundo tercio y la riostra del apoyo 2 en la viga 1, este mismo tipo de fisuras se observan en las vigas 2 y 3 en la misma zona, se observa que siguen apareciendo las fisuras en esta zona y en el centro de la luz por lo que se recomienda inyección de grietas con epoxy.

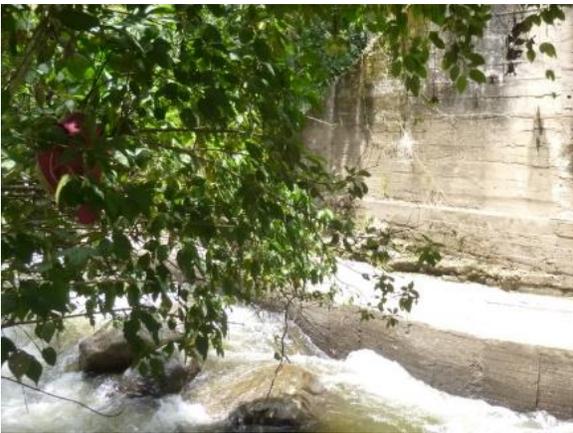
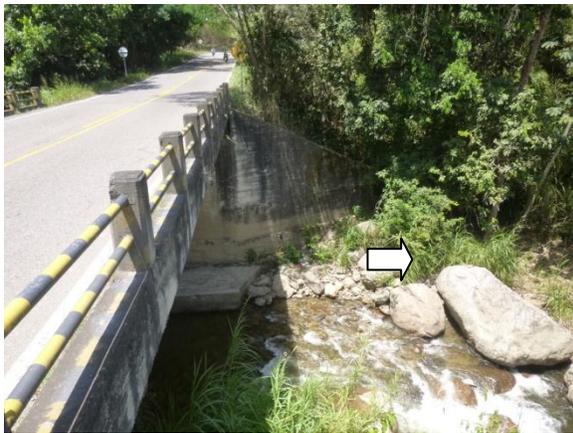
COMPONENTE: <u>Cauce</u>

El cauce se encuentra en buenas condiciones y puede circular el agua de manera normal. Se recomienda el retiro de unos escombros que se encuentran debajo del puente.

CALIFICACIÓN OBTENIDA EN LA INSPECCIÓN:			1 Daño pequeño pero no es necesario reparación (excepto mantenimiento)		
ACTIVIDADES DE REPARACIÓN Y MANTENIMIENTO					
ID	ACTIVIDAD	UN	CANTIDAD	VR/UNI	VR/ TOTAL
B	Reencauzamiento	M3	50	3.376,44	168.822,00

- El cauce presenta obstrucción por unos escombros en concreto ciclópeo que se encuentran debajo del puente, los cuales deben ser retirados.
