**ESTUDIO DE INSPECCIÓN E INVENTARIO DE PUENTES DE LA RED NACIONAL
DE CARRETERAS ZONA SUR**

INFORME PUENTE VOLTEZUELA

14-4505-005.00

GARZÓN – RÍO LORO - NEIVA

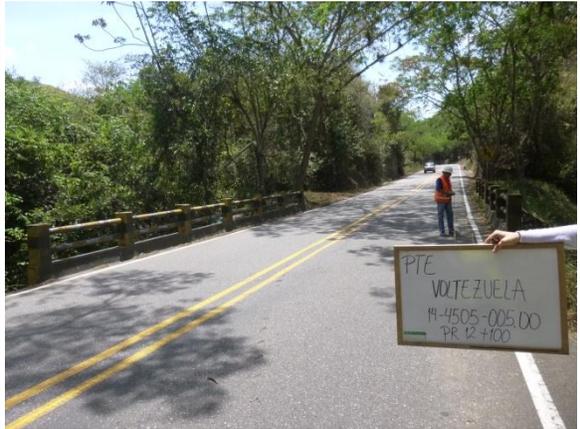
Figura 1 IMAGEN GOOGLE EARTH		Figura 2 IMAGEN GENERAL PUENTE

El puente objeto de este informe es un puente en tangente con una sola luz con un esviajamiento de 35°, cuenta con estribos y aletas construidos en concreto ciclópeo, con cuatro vigas apoyadas sobre estribos a una altura de 7,20 m. La longitud del puente es de 13,40 m con un ancho de tablero de 8,00 m. Los accesos en terraplén y trabajo a dos carriles, cuenta con barandas en tubería metálica sobre pilastras de concreto, no tiene andenes ni separadores. La superficie del puente es en asfalto al igual que los accesos, cuenta con señalización horizontal pero no vertical, tampoco tiene valla informativa. Existe un pontón a 100m aguas abajo del cauce.

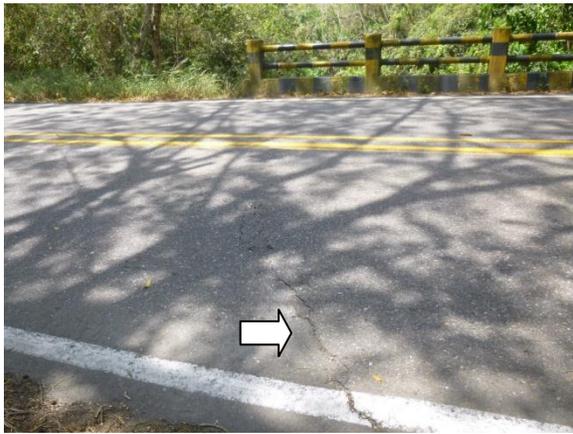
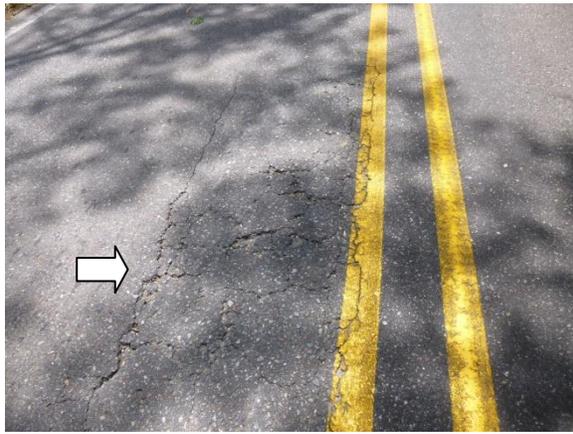
Tabla 2 Resumen Inspección Superficie del Puente

La superficie del puente es una carpeta asfáltica la cual posee algunas fisuras.

CALIFICACIÓN OBTENIDA EN LA INSPECCIÓN:			2 Algún daño, reparación necesaria cuando se presente la ocasión. El componente funciona como se diseñó.		
ACTIVIDADES DE REPARACIÓN Y MANTENIMIENTO					
ID	ACTIVIDAD	UN	CANTIDAD	VR/UNI	VR/ TOTAL
D	Reparación de pavimento asfáltico	M2	160	158.506,89	25.361.103,00

- Se recomienda la reparación de pavimento asfáltico ya que presentan fisuras.
- Se sugiere la limpieza de las aletas y de estribos porque tienen contaminación biológica.

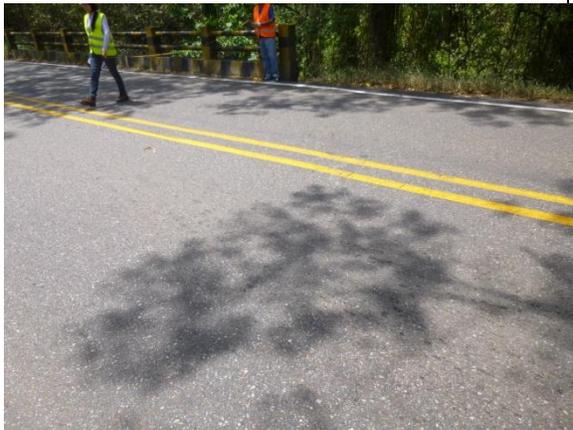
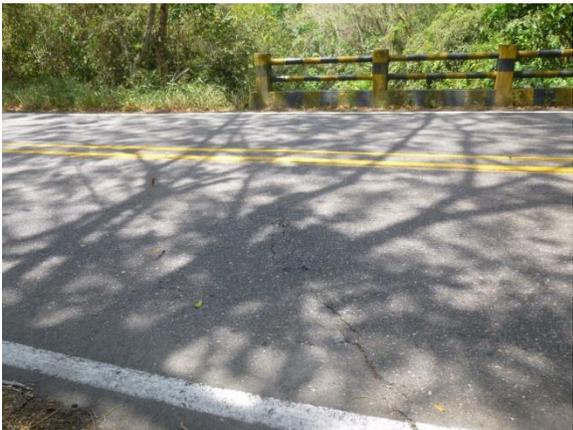
Tabla 3 Resumen Inspección Principal Juntas de Expansión

El puente no cuenta con juntas de expansión.

CALIFICACIÓN OBTENIDA EN LA INSPECCIÓN:			3 Daño significativo, reparación necesaria muy pronto		
ACTIVIDADES DE REPARACIÓN Y MANTENIMIENTO					
ID	ACTIVIDAD	UN	CANTIDAD	VR/UNI	VR/ TOTAL
C	Cambio de junta de goma asfáltica	ML	18,4	1.638.712,03	30.152.302,00

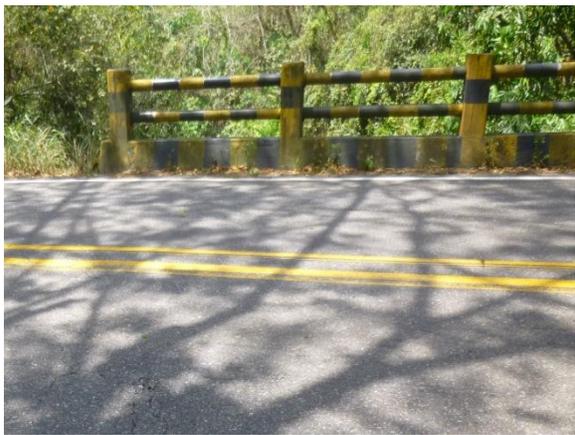
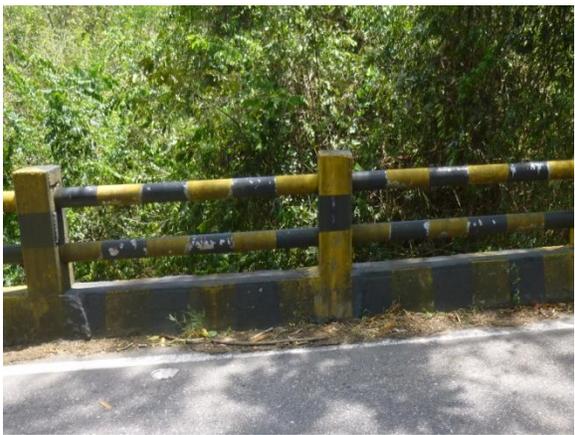
Tabla 4 Resumen Inspección Principal Andenes y Bordillos

El puente no cuenta con andenes, los bordillos se encuentran en buen estado.

CALIFICACIÓN OBTENIDA EN LA INSPECCIÓN:			1 Daño pequeño pero no es necesario reparación (excepto mantenimiento)		
ACTIVIDADES DE REPARACIÓN Y MANTENIMIENTO					
ID	ACTIVIDAD	UN	CANTIDAD	VR/UNI	VR/ TOTAL
B	Reparación de concreto	M2	3,0	44.995,83	134.988,00

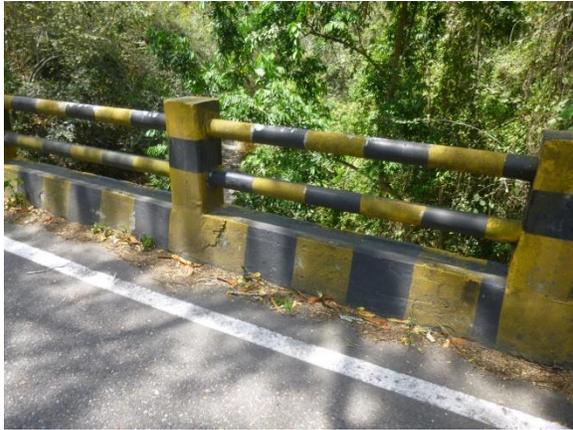
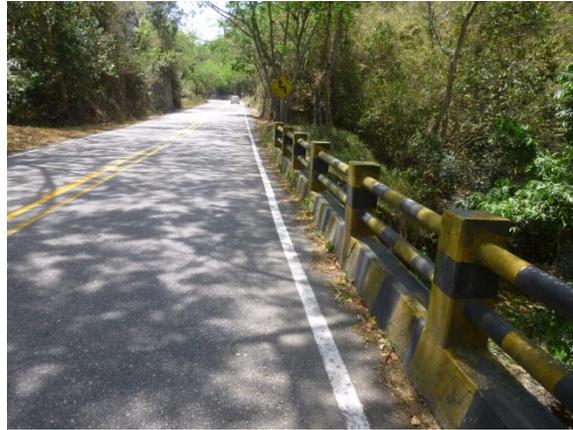
Tabla 5 Resumen Inspección Principal Barandas

El puente cuenta con barandas con pasamanos en tubería metálica sobre pilastras de concreto, estas se encuentran en buen estado.

CALIFICACIÓN OBTENIDA EN LA INSPECCIÓN:			0 Sin daño o Daño insignificante		
ACTIVIDADES DE REPARACIÓN Y MANTENIMIENTO					
ID	ACTIVIDAD	UN	CANTIDAD	VR/UNI	VR/ TOTAL

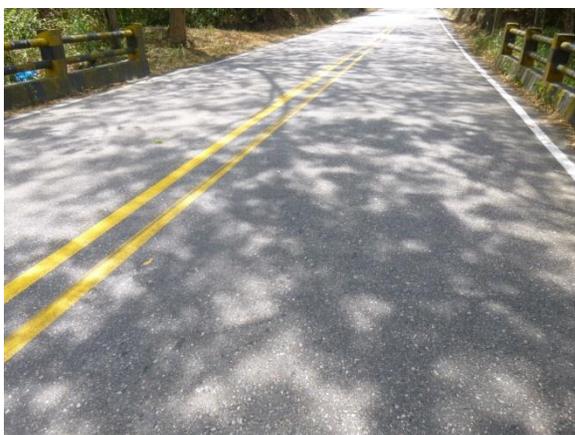
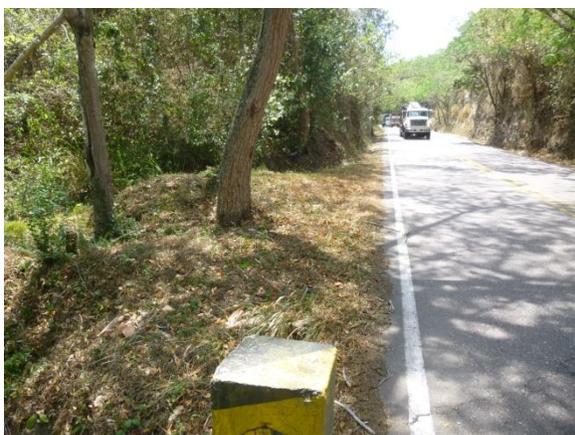
Tabla 6 Resumen Inspección Principal Conos/Taludes

Los conos de protección de las aletas contra el terraplén se encuentran en buen estado, no requieren tratamiento alguno.

CALIFICACIÓN OBTENIDA EN LA INSPECCIÓN:			0 Sin daño o Daño insignificante		
ACTIVIDADES DE REPARACIÓN Y MANTENIMIENTO					
ID	ACTIVIDAD	UN	CANTIDAD	VR/UNI	VR/ TOTAL

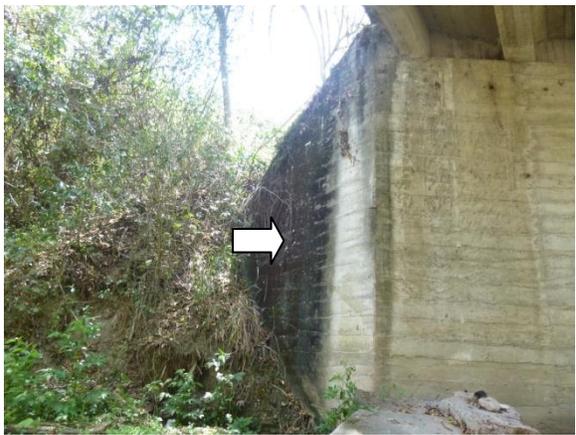
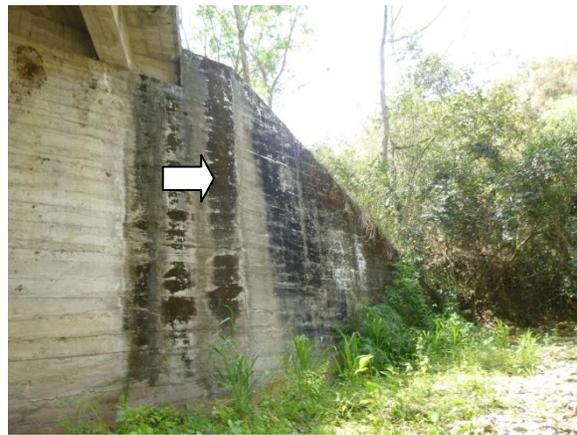
Tabla 7 Resumen Inspección Aletas

El puente cuenta con cuatro (4) aletas que fueron construidas en concreto ciclópeo, tienen contaminación biológica, por lo que se recomienda un mantenimiento preventivo (limpieza).

CALIFICACIÓN OBTENIDA EN LA INSPECCIÓN:			1 Daño pequeño pero no es necesario reparación (excepto mantenimiento)		
ACTIVIDADES DE REPARACIÓN Y MANTENIMIENTO					
ID	ACTIVIDAD	UN	CANTIDAD	VR/UNI	VR/ TOTAL
10	Limpieza	M2	250	1.949,72	487.430,00

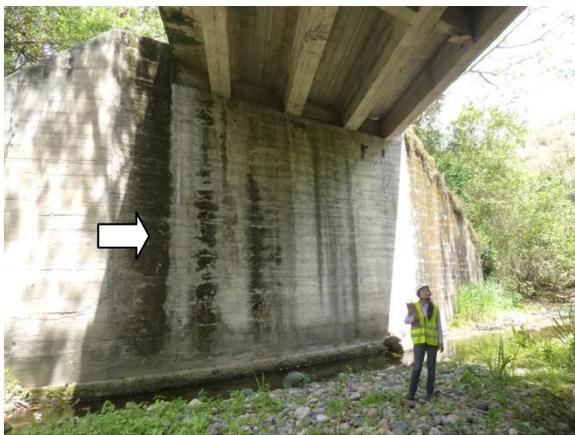
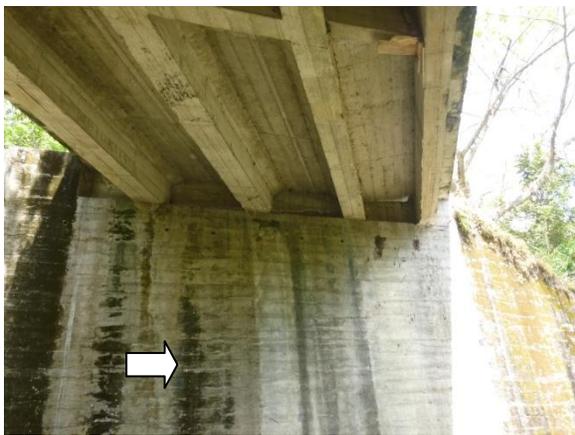
Tabla 8 Resumen Inspección Estribos

Los estribos construidos en concreto ciclópeo cuentan con aletas integradas, estos presentan contaminación biológica por lo que se recomienda una limpieza.

CALIFICACIÓN OBTENIDA EN LA INSPECCIÓN:			1 Daño pequeño pero no es necesario reparación (excepto mantenimiento)		
ACTIVIDADES DE REPARACIÓN Y MANTENIMIENTO					
ID	ACTIVIDAD	UN	CANTIDAD	VR/UNI	VR/ TOTAL
10	Limpieza	M2	50	1.949,72	97.486,00

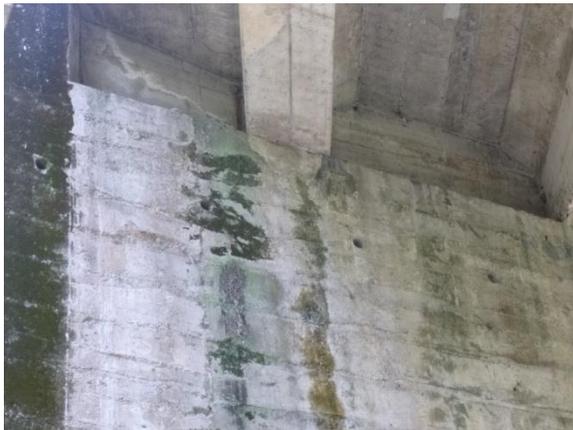
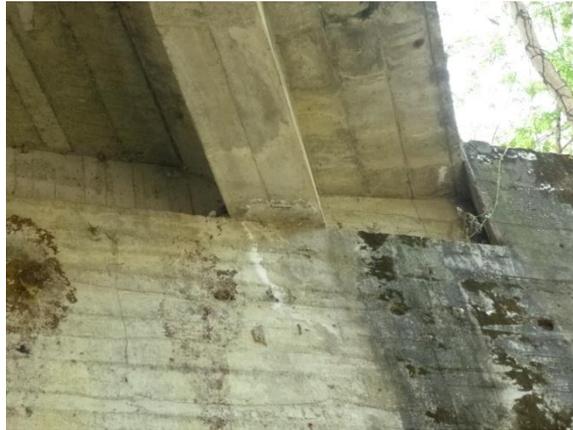
Tabla 9 Resumen Inspección Apoyos

El apoyo encontrado entre los estribos y las vigas del puente, son juntas de construcción.

CALIFICACIÓN OBTENIDA EN LA INSPECCIÓN:			0 Sin daño o Daño insignificante		
ACTIVIDADES DE REPARACIÓN Y MANTENIMIENTO					
ID	ACTIVIDAD	UN	CANTIDAD	VR/UNI	VR/ TOTAL

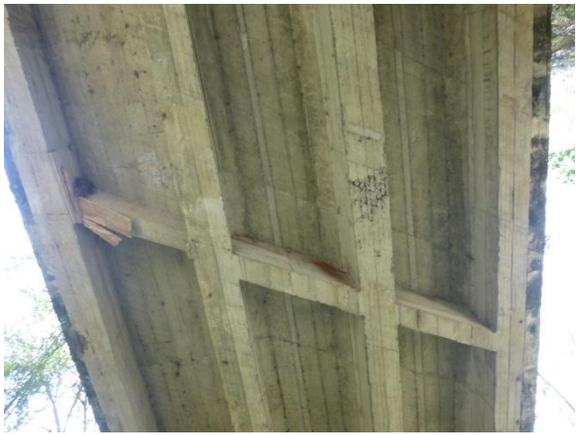
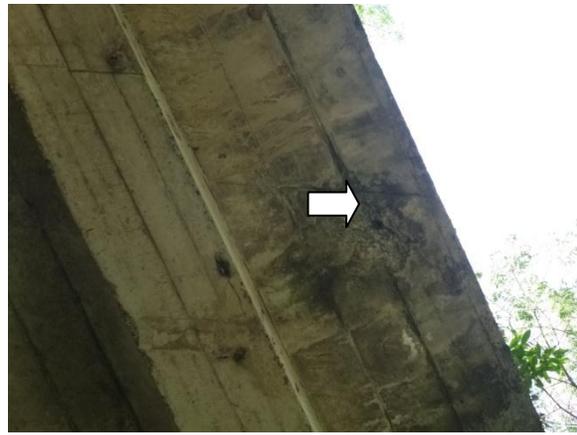
Tabla 10 Resumen Inspección Losa

La losa en concreto reforzado, con un esviajamiento de 35° se encuentra en buen estado, pero presenta una pequeña humedad en los extremos que se puede eliminar y evitar su crecimiento reparando los drenes.

CALIFICACIÓN OBTENIDA EN LA INSPECCIÓN:			2 Algún daño, reparación necesaria cuando se presente la ocasión. El componente funciona como se diseñó.		
ACTIVIDADES DE REPARACIÓN Y MANTENIMIENTO					
ID	ACTIVIDAD	UN	CANTIDAD	VR/UNI	VR/ TOTAL
E	Reparación de drenes	UN	8	6.899,73	55.198,00

- Se recomienda la reparación de drenes en la losa para evitar la humedad bajo la placa.
- Ya que las vigas presentan fisuras, se recomienda la inyección de epoxy en estas.

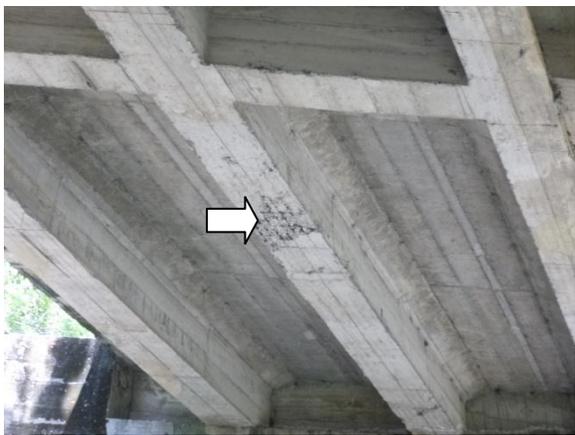
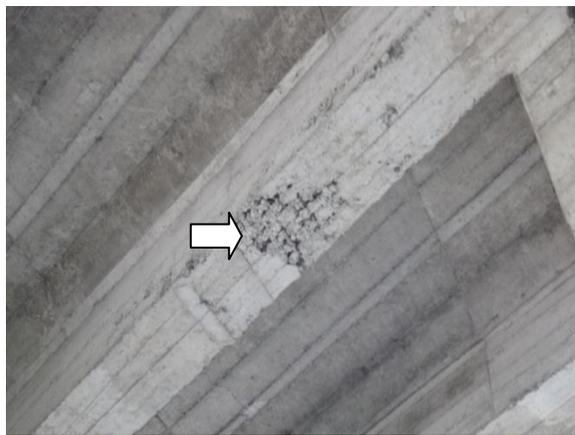
Tabla 11 Resumen Inspección Vigas / Largueros / Diafragmas

El puente en su estructura longitudinal cuenta con cuatro (4) vigas, de las cuales las vigas la viga 3 presenta hormigoneo en todo el centro de la luz.

CALIFICACIÓN OBTENIDA EN LA INSPECCIÓN:			0. Sin daño o Daño insignificante		
ACTIVIDADES DE REPARACIÓN Y MANTENIMIENTO					
ID	ACTIVIDAD	UN	CANTIDAD	VR/UNI	VR/ TOTAL

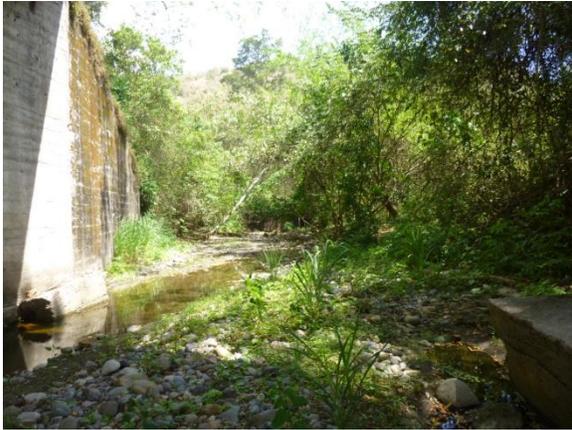
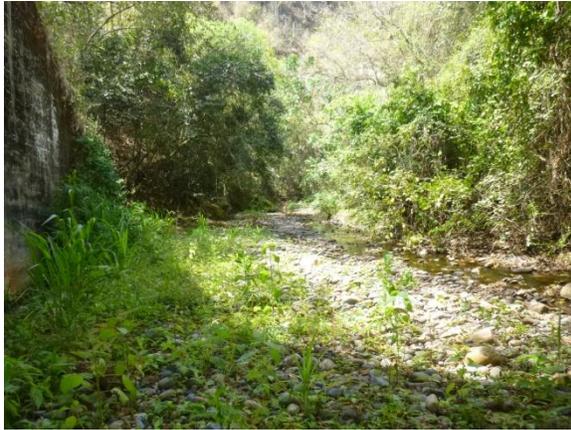
Tabla 12 Resumen Inspección Cauce

El cauce se encuentra en buenas condiciones y puede circular el agua de manera normal. No requiere tratamiento alguno. Cabe anotar que 100m aguas abajo existe un pontón.

CALIFICACIÓN OBTENIDA EN LA INSPECCIÓN:			0. Sin daño o Daño insignificante		
ACTIVIDADES DE REPARACIÓN Y MANTENIMIENTO					
ID	ACTIVIDAD	UN	CANTIDAD	VR/UNI	VR/ TOTAL
