**ESTUDIO DE INSPECCIÓN E INVENTARIO DE PUENTES DE LA RED NACIONAL
DE CARRETERAS ZONA SUR**

INFORME PUENTE Q. LA HONDA

14-4505-009.00

GARZON – RIO LORO - NEIVA

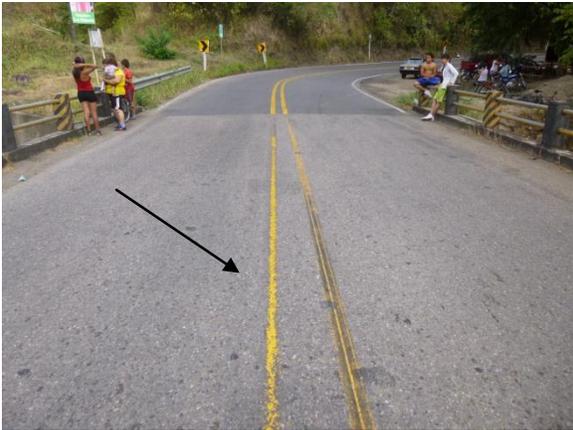
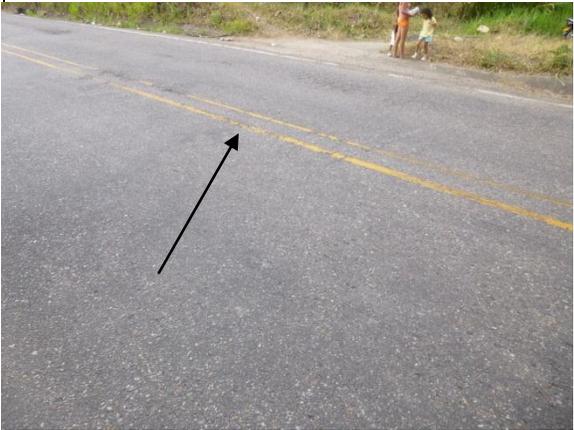
COMPONENTE: <u>Superficie del Puente</u>

El puente cuenta con superficie en carpeta asfáltica la cual se encuentra en muy buenas condiciones en el acceso 1; sobre el puente y el acceso 2 la carpeta presenta desgaste, fisuras longitudinales y transversales las cuales hacen necesaria la reparación de estas.

CALIFICACIÓN OBTENIDA EN LA INSPECCIÓN:			2 Algún daño, reparación necesaria cuando se presente la ocasión. El componente funciona como se diseño.		
ACTIVIDADES DE REPARACIÓN Y MANTENIMIENTO					
ID	ACTIVIDAD	UN	CANTIDAD	VR/UNI	VR/ TOTAL
D	Reparación de pavimento asfaltico	M2	140,00	158.506,89	22.190.964,11

- El puente fue calificado como 2 (Algún daño, reparación necesaria cuando se presente la ocasión. El componente funciona como se diseño).
- El puente requiere reparación de la superficie de rodadura en el acceso 2.

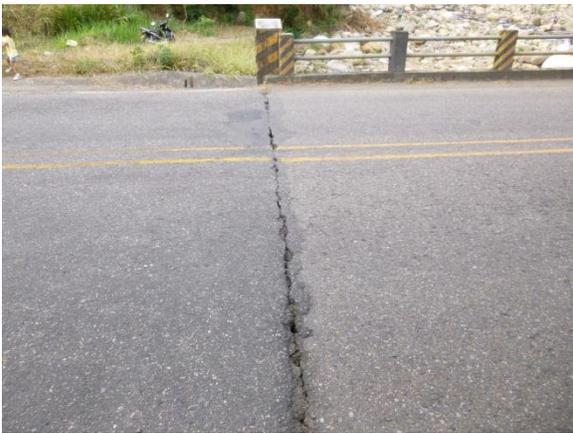
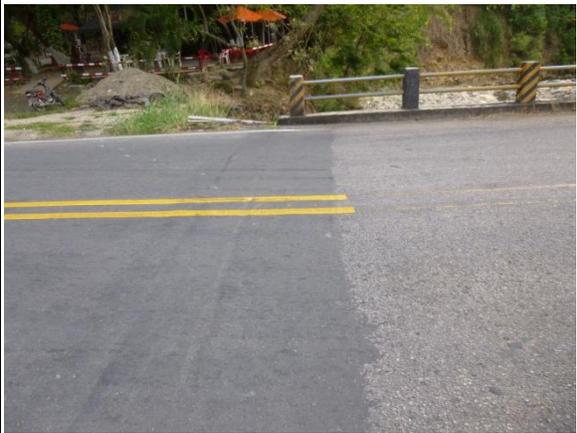
COMPONENTE: <u>Juntas de Expansión</u>

No se observa el dispositivo de junta de expansión, en el AC1 pero en el acceso dos se evidencia que produzcan impactos inconvenientes a la estructura.

CALIFICACIÓN OBTENIDA EN LA INSPECCIÓN:			2 Algún daño, reparación necesaria cuando se presente la ocasión. El componente funciona como se diseñó.		
ACTIVIDADES DE REPARACIÓN Y MANTENIMIENTO					
ID	ACTIVIDAD	UN	CANTIDAD	VR/UNI	VR/ TOTAL
C	Cambio de junta de goma asfáltica	ML	17,20	1.638.712,03	28.185.847,0

- Es necesaria la instalación de los elementos de junta de expansión ya que la falta de los elementos generan impactos a la estructura del puente.
- El cauce, el cual es el componente más afectado de este puente requiere una pronta intervención ya que se encuentra comprometida el área hidráulica del puente, al ser evidente que una creciente como las que presenta esta quebrada podría generar serios daños a la estructura.

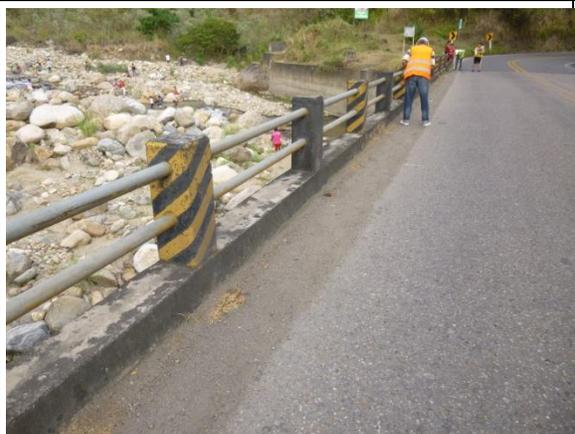
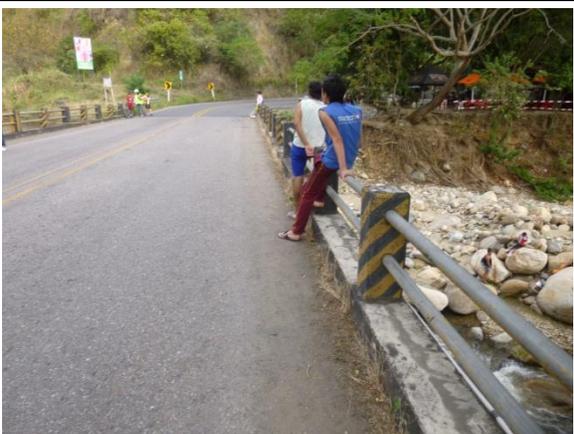
COMPONENTE: <u>Andenes, Bordillos</u>

El puente no cuenta con andenes, los bordillos se encuentran en buenas condiciones no presentan ningún tipo de daño, requieren mantenimiento rutinario, limpieza y pintura.

CALIFICACIÓN OBTENIDA EN LA INSPECCIÓN:			0 Sin daño o Daño insignificante		
ACTIVIDADES DE REPARACIÓN Y MANTENIMIENTO					
ID	ACTIVIDAD	UN	CANTIDAD	VR/UNI	VR/ TOTAL
10	Limpieza	M2	62,00	590,08	36.585,00
34	Pintura	ML	62,00	5.600,00	347.200,00

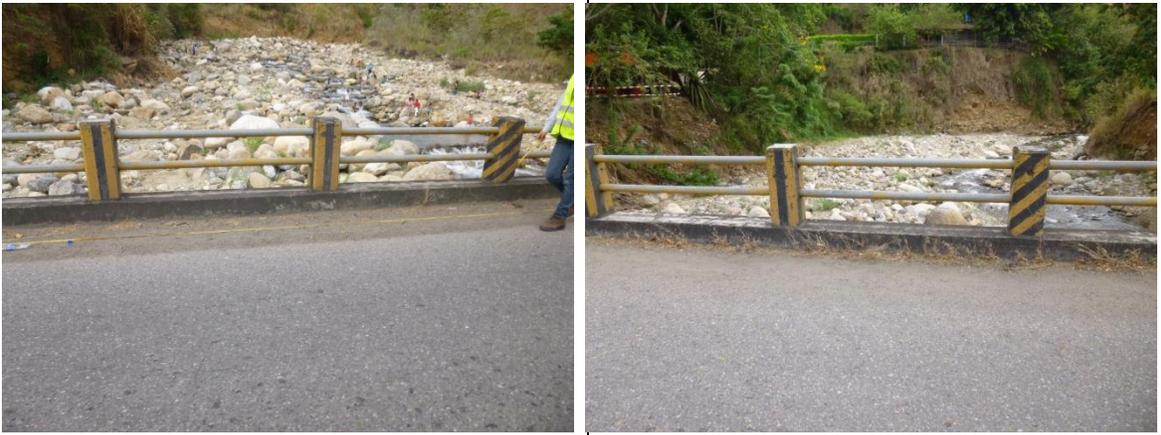
COMPONENTE: <u>Barandas</u>

El puente cuenta con barandas de tipo pasamanos en acero sobre pilastras en concreto las cuales se encuentran en buenas condiciones, se encuentran pintadas requieren mantenimiento rutinario

CALIFICACIÓN OBTENIDA EN LA INSPECCIÓN:			2 Algún daño, reparación necesaria cuando se presente la ocasión. El componente funciona como se diseñó.		
ACTIVIDADES DE REPARACIÓN Y MANTENIMIENTO					
ID	ACTIVIDAD	UN	CANTIDAD	VR/UNI	VR/ TOTAL
A	Reparación de baranda de concreto	ML	1,50	81.256,14	121.885,00
B	Reparación de baranda de acero	ML	2,00	285.269,06	570.539,00

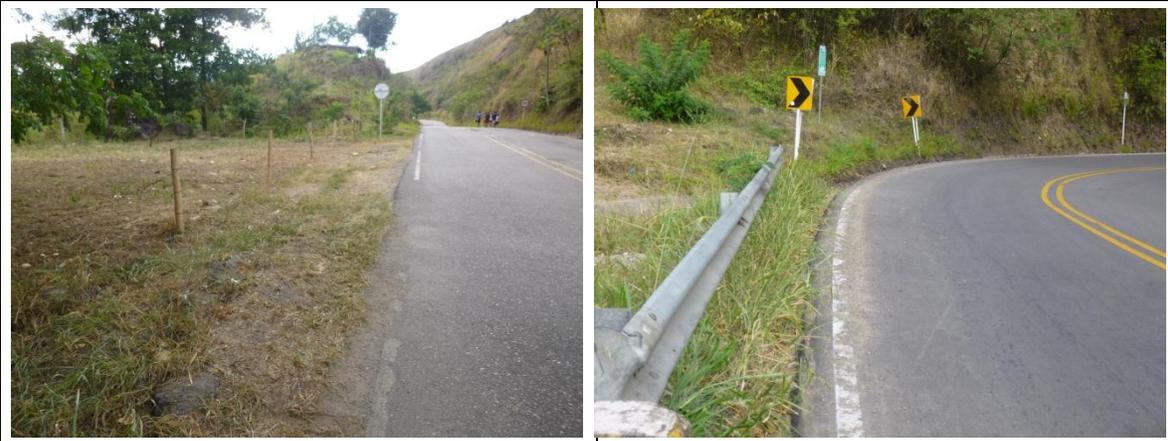
COMPONENTE: <u>Conos / Taludes</u>

Los taludes de protección de las aletas contra el terraplén se encuentran en buen estado y estables.

CALIFICACIÓN OBTENIDA EN LA INSPECCIÓN:			0 Sin daño o Daño insignificante		
ACTIVIDADES DE REPARACIÓN Y MANTENIMIENTO					
ID	ACTIVIDAD	UN	CANTIDAD	VR/UNI	VR/ TOTAL

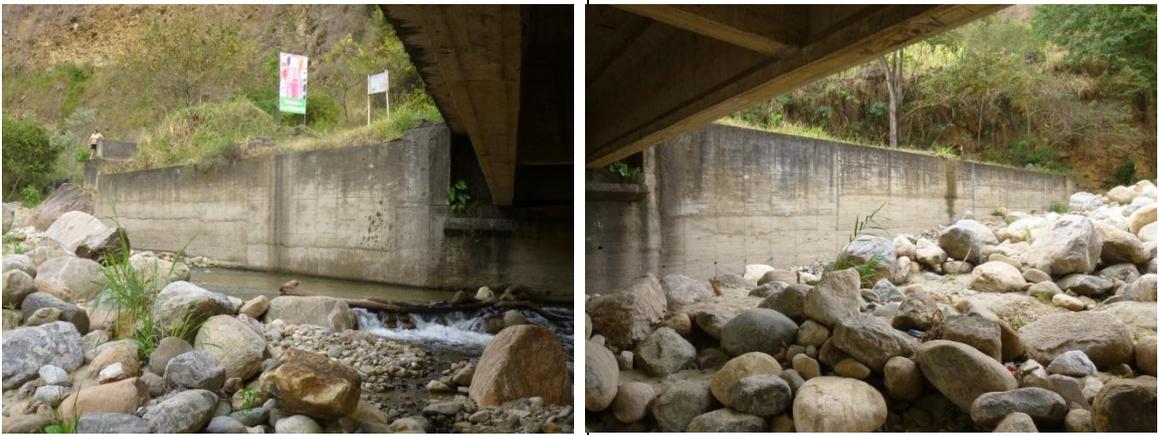
COMPONENTE: <u>Aletas</u>

El puente cuenta con aletas en concreto reforzado, estas se encuentran en muy buenas condiciones, se recomienda el mantenimiento rutinario preventivo.

CALIFICACIÓN OBTENIDA EN LA INSPECCIÓN:			0 Sin daño o Daño insignificante		
ACTIVIDADES DE REPARACIÓN Y MANTENIMIENTO					
ID	ACTIVIDAD	UN	CANTIDAD	VR/UNI	VR/ TOTAL

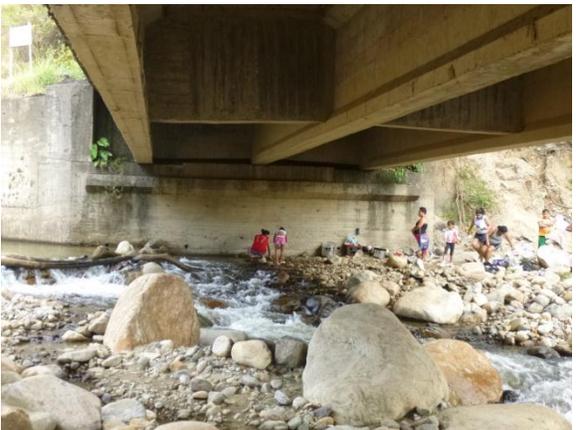
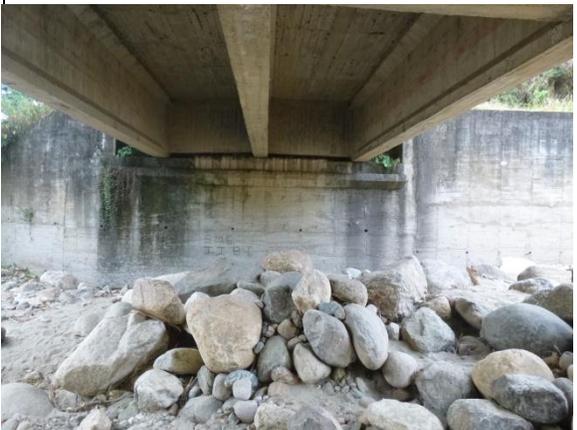
COMPONENTE: <u>Estribos</u>

Los estribos se encuentran en buen estado sin fisuras ni socavación, se evidencian suciedad. Se requiere mantenimiento rutinario preventivo y limpieza general.

CALIFICACIÓN OBTENIDA EN LA INSPECCIÓN:			0 Sin daño o Daño insignificante		
ACTIVIDADES DE REPARACIÓN Y MANTENIMIENTO					
ID	ACTIVIDAD	UN	CANTIDAD	VR/UNI	VR/ TOTAL
10	Limpieza	M2	54,00	1.949,72	105.284,88

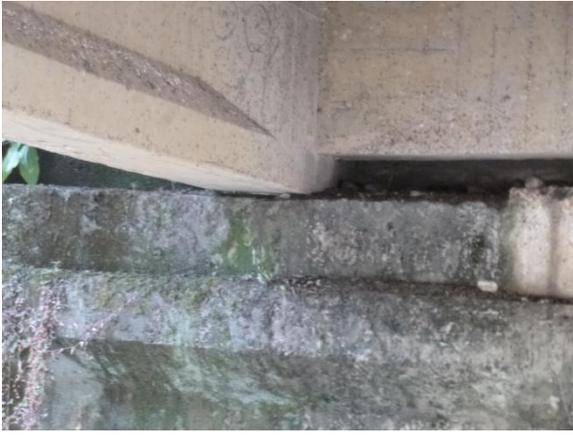
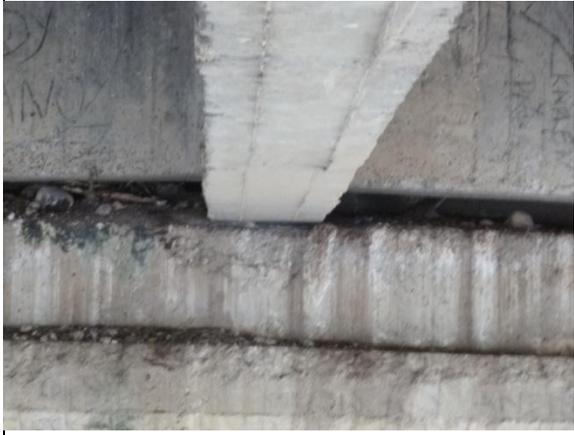
COMPONENTE: <u>Apoyos</u>

Los apoyos encontrados entre las vigas longitudinales y los estribos, son placas de neopreno las cuales se encuentran en buenas condiciones, se recomienda el mantenimiento rutinario y preventivo.

CALIFICACIÓN OBTENIDA EN LA INSPECCIÓN:			0 Sin daño o Daño insignificante		
ACTIVIDADES DE REPARACIÓN Y MANTENIMIENTO					
ID	ACTIVIDAD	UN	CANTIDAD	VR/UNI	VR/ TOTAL

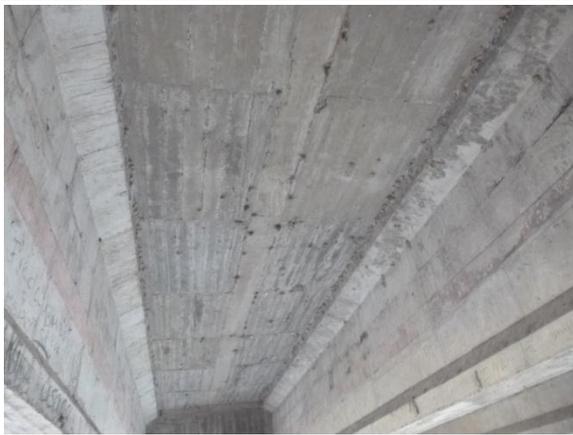
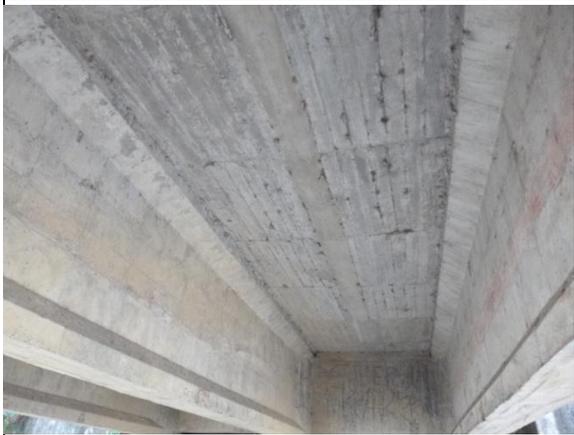
COMPONENTE: <u>Losa</u>

El puente cuenta con una losa en concreto reforzado la cual se encuentra en muy buenas condiciones estructurales y de uso. Se recomienda el mantenimiento rutinario preventivo.

CALIFICACIÓN OBTENIDA EN LA INSPECCIÓN:			0 Sin daño o Daño insignificante		
ACTIVIDADES DE REPARACIÓN Y MANTENIMIENTO					
ID	ACTIVIDAD	UN	CANTIDAD	VR/UNI	VR/ TOTAL

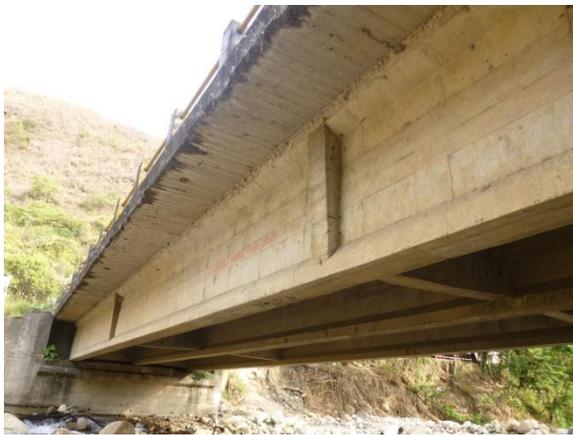
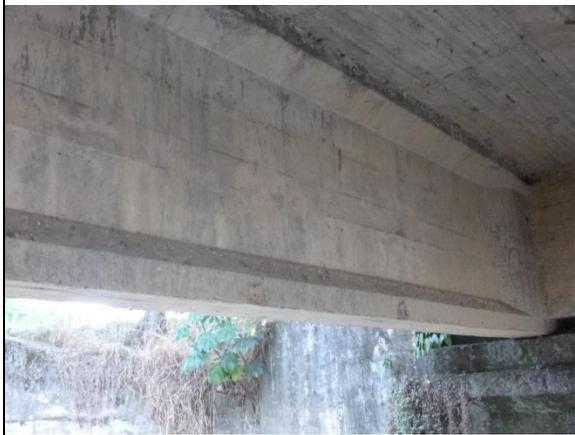
COMPONENTE: <u>Vigas</u>

El puente cuenta con tres vigas longitudinales en concreto presforzado, elementos que se encuentran en muy buenas condiciones, no presentan ningún tipo de daño y funcionan correctamente se recomienda el mantenimiento rutinario y preventivo de los elementos.

CALIFICACIÓN OBTENIDA EN LA INSPECCIÓN:			0 Sin daño o Daño insignificante		
ACTIVIDADES DE REPARACIÓN Y MANTENIMIENTO					
ID	ACTIVIDAD	UN	CANTIDAD	VR/UNI	VR/ TOTAL

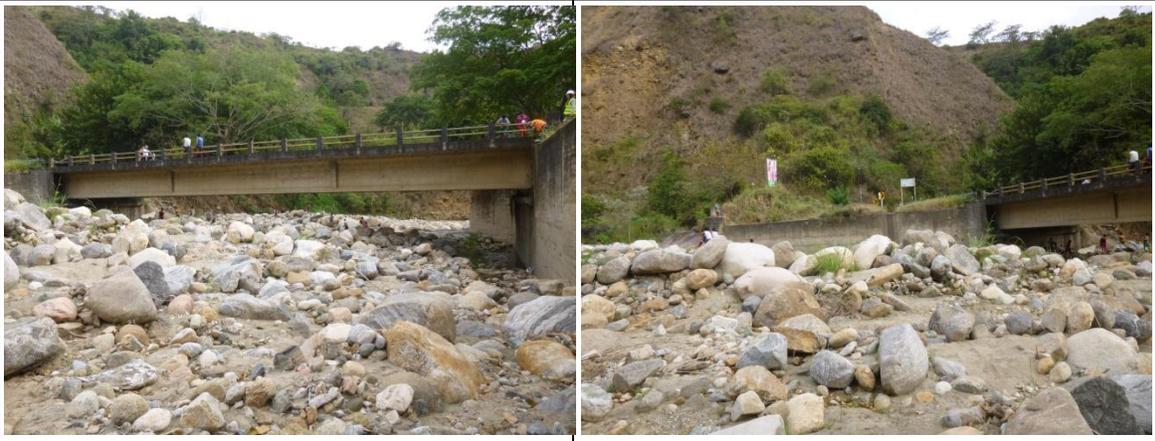
COMPONENTE: <u>Cauce</u>

El cauce se encuentra bastante colmatado por la acumulación del material de arrastre que en su mayoría son piedras de gran tamaño, esta colmatación perjudica el área hidráulica del puente y recuesta el flujo de la quebrada contra el ES1 con posibilidad de causar daño por socavación. Es necesaria la renivelación y reencauzamiento mediante el retiro de todo ese material que se encuentra acumulado.

CALIFICACIÓN OBTENIDA EN LA INSPECCIÓN:			3 Daño significativo, reparación necesaria muy pronto.		
ACTIVIDADES DE REPARACIÓN Y MANTENIMIENTO					
ID	ACTIVIDAD	UN	CANTIDAD	VR/UNI	VR/ TOTAL
B	Reencauzamiento	M3	1.000,00	3.376,44	3.376.440,00
