**ESTUDIO DE INSPECCIÓN E INVENTARIO DE PUENTES DE LA RED NACIONAL
DE CARRETERAS ZONA SUR**

INFORME PUENTE QUEBRADA GUANDINOSITA

4505-012.00

GARZÓN – RÍO LORO - NEIVA

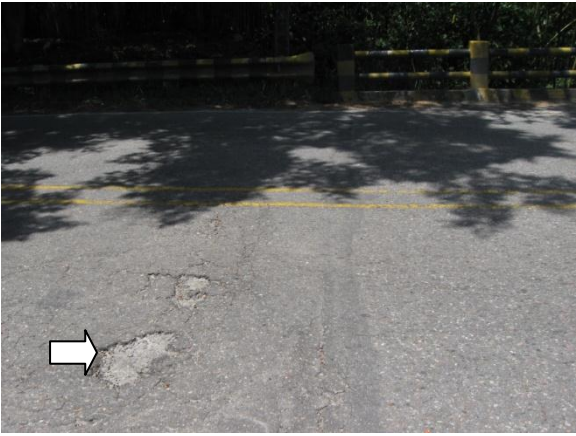
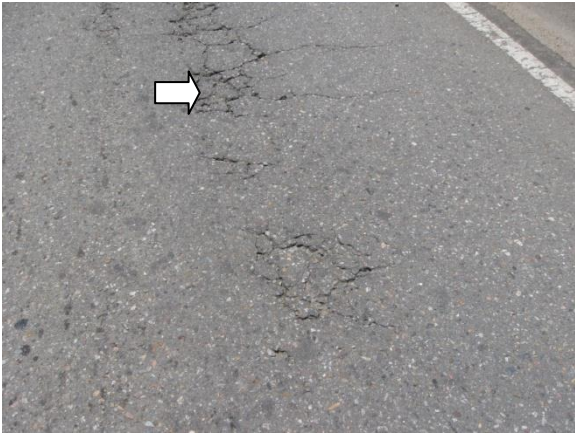
COMPONENTE: <u>Superficie del Puente tipo 10</u>

La superficie del puente es una carpeta asfáltica la cual posee descascaramiento y algunas fisuras.

CALIFICACIÓN OBTENIDA EN LA INSPECCIÓN:			2 Algún daño, reparación necesaria cuando se presente la ocasión. El componente funciona como se diseñó.			
ACTIVIDADES DE REPARACIÓN Y MANTENIMIENTO						
ID	ACTIVIDAD	UN	CANTIDAD	VR/UNI	VR/ TOTAL	
D	Reparación de pavimento asfáltico	M2	20	158.506,89	3.170.137,80

- Se recomienda el arreglo de un tramo de la superficie de puente, ya que presenta descascaramiento y fisuras.
- Se sugiere la limpieza de los estribos puesto que poseen contaminación biológica.

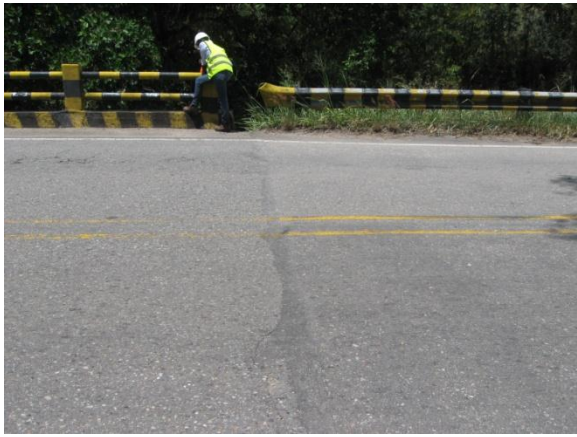
COMPONENTE: <u>Juntas de Expansión</u>

El puente no cuenta con juntas de expansión.

CALIFICACIÓN OBTENIDA EN LA INSPECCIÓN:			No se califica porque no tiene el elemento		
ACTIVIDADES DE REPARACIÓN Y MANTENIMIENTO					
ID	ACTIVIDAD	UN	CANTIDAD	VR/UNI	VR/ TOTAL

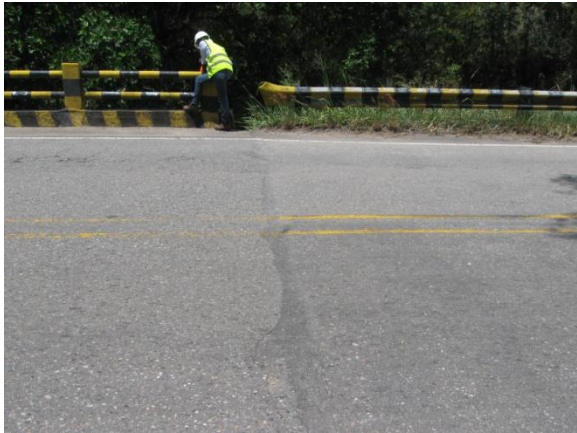
COMPONENTE: <u>Conos / Taludes</u>

Los conos de protección de las aletas contra el terraplén se encuentran en buen estado, no requieren reparación alguna.

CALIFICACIÓN OBTENIDA EN LA INSPECCIÓN:			0 Sin daño o Daño insignificante		
ACTIVIDADES DE REPARACIÓN Y MANTENIMIENTO					
ID	ACTIVIDAD	UN	CANTIDAD	VR/UNI	VR/ TOTAL

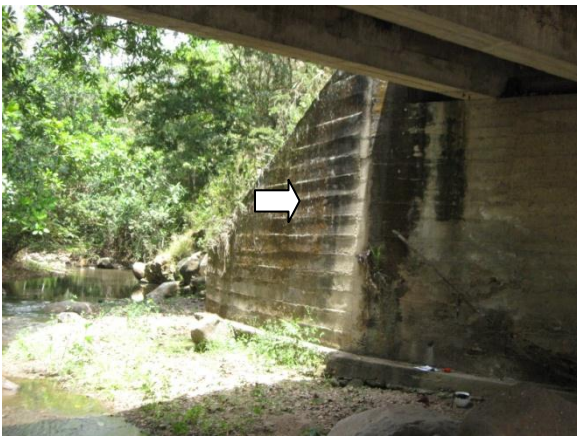
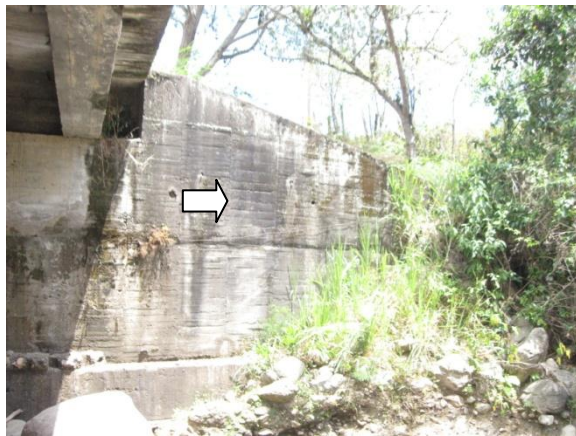
COMPONENTE: <u>Aletas</u>

El puente cuenta con cuatro (4) aletas que fueron construidas en concreto ciclópeo, tienen contaminación biológica, por lo que se recomienda un mantenimiento preventivo (limpieza).

CALIFICACIÓN OBTENIDA EN LA INSPECCIÓN:			1 Daño pequeño pero no es necesario reparación (excepto mantenimiento)		
ACTIVIDADES DE REPARACIÓN Y MANTENIMIENTO					
ID	ACTIVIDAD	UN	CANTIDAD	VR/UNI	VR/ TOTAL
10	Limpieza	M2	72	1.949,72	104.379,84

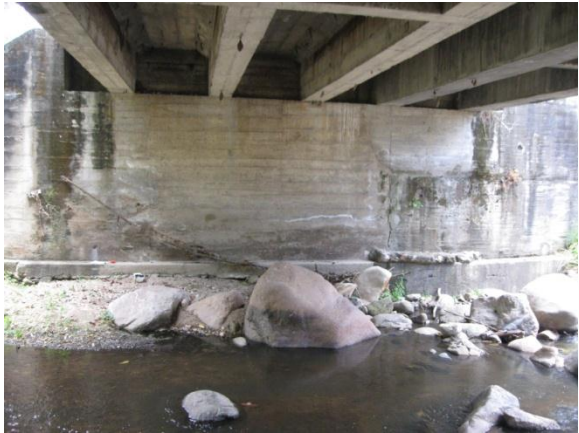
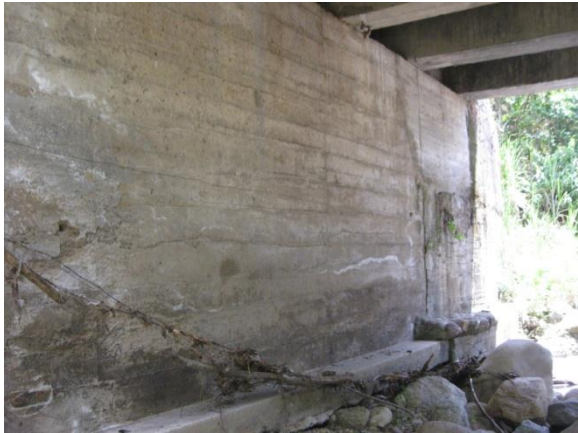
COMPONENTE: <u>Estribos tipo 10 material 20</u>

Los estribos construidos en concreto ciclópeo cuentan con aletas integradas. Se mantienen en buen estado de conservación, no requieren ningún tipo de arreglo.

CALIFICACIÓN OBTENIDA EN LA INSPECCIÓN:			0 Sin daño o Daño insignificante		
ACTIVIDADES DE REPARACIÓN Y MANTENIMIENTO					
ID	ACTIVIDAD	UN	CANTIDAD	VR/UNI	VR/ TOTAL

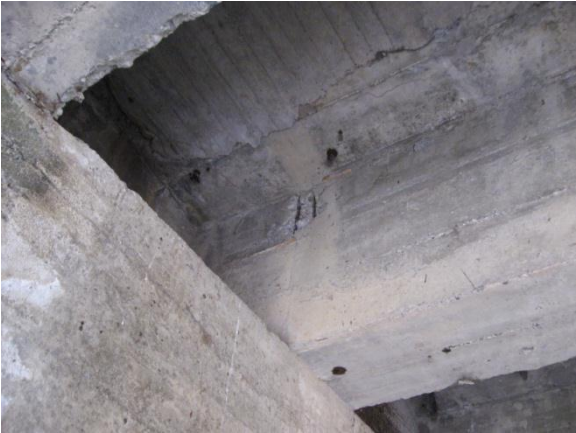
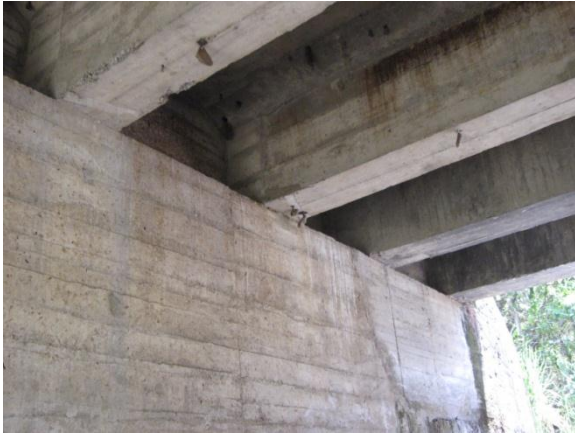
COMPONENTE: <u>Apoyos tipo 10</u>

El apoyo encontrado entre los estribos y las vigas del puente, son juntas de construcción.

CALIFICACIÓN OBTENIDA EN LA INSPECCIÓN:			0 Sin daño o Daño insignificante		
ACTIVIDADES DE REPARACIÓN Y MANTENIMIENTO					
ID	ACTIVIDAD	UN	CANTIDAD	VR/UNI	VR/ TOTAL

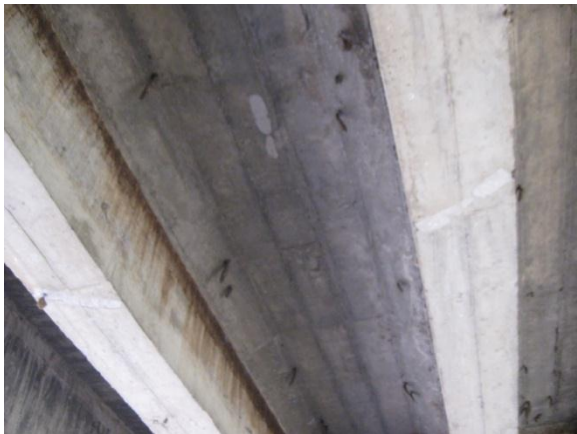
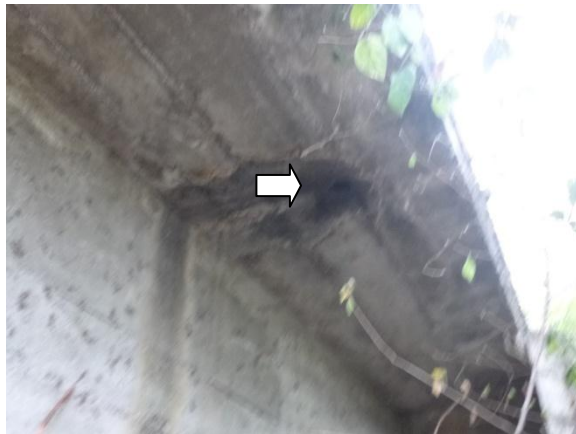
COMPONENTE: <u>Losa tipo 14</u>

La losa en concreto reforzado en general se encuentra bien, pero presenta humedad en los extremos que se puede eliminar y evitar su crecimiento instalando o reparando los drenes.

CALIFICACIÓN OBTENIDA EN LA INSPECCIÓN:			2 Algún daño, reparación necesaria cuando se presente la ocasión. El componente funciona como se diseñó.		
ACTIVIDADES DE REPARACIÓN Y MANTENIMIENTO					
ID	ACTIVIDAD	UN	CANTIDAD	VR/UNI	VR/ TOTAL
E	Reparación de drenes	UN	8	6.899,73	55.198,00

- La losa requiere la prolongación o instalación de drenes ya que la falta de estos generan humedad en la misma.
- El resto de elementos del puente se encuentran en buen estado, funcionando adecuadamente y bien conservados.

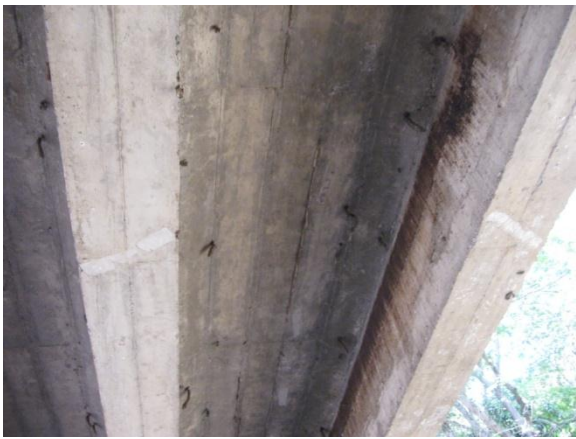
COMPONENTE: <u>Vigas tipo10 material 20</u>

El puente en su estructura longitudinal cuenta con tres (5) vigas, pero es importante aclarar que inicialmente eran 3, pero fue ampliado y se le adicionaron 2, las cuales se encuentran en buenas condiciones. No requieren tratamiento alguno.

CALIFICACIÓN OBTENIDA EN LA INSPECCIÓN:			0 Sin daño o Daño insignificante		
ACTIVIDADES DE REPARACIÓN Y MANTENIMIENTO					
ID	ACTIVIDAD	UN	CANTIDAD	VR/UNI	VR/ TOTAL
