**ESTUDIO DE INSPECCIÓN E INVENTARIO DE PUENTES DE LA RED NACIONAL  
DE CARRETERAS ZONA SUR**

**INFORME PUENTE Q. PLATANALES**

**4505-013.00**

**GARZON – RIO LORO – NEIVA**

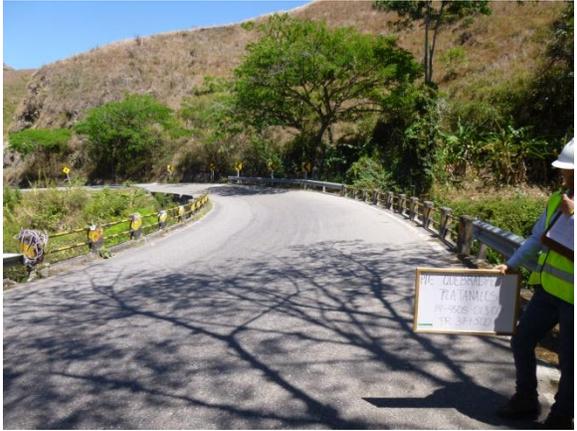
<b>Figura 1 IMAGEN GOOGLE EARTH</b>		<b>Figura 2 IMAGEN GENERAL PUENTE</b>

El puente objeto de este informe es un puente en curva de una sola luz, cuenta con losa en concreto reforzado, cinco vigas longitudinales en concreto reforzado apoyadas sobre estribos de concreto ciclópeo de una altura aproximada de 4,80 m. La longitud del puente es de 18,60 m. con un ancho de tablero de 8,60 m. Los accesos en terraplén con superficie en carpeta asfáltica, trabajo a dos carriles sin andenes ni separadores.

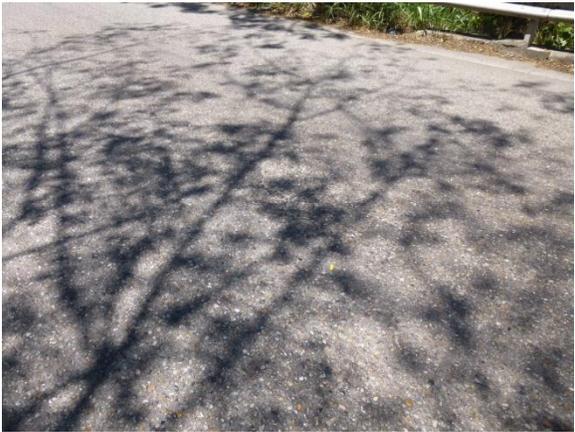
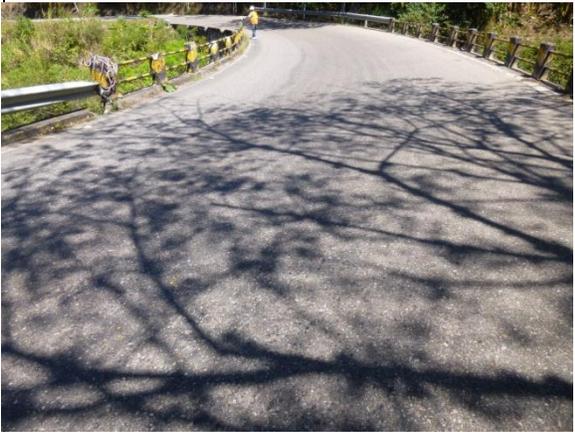
<b>COMPONENTE:</b> <u>Superficie del Puente</u>

El puente cuenta con una superficie en carpeta asfáltica la cual se encuentra en muy buenas condiciones de uso, no presenta baches ni fisuras.

<b>CALIFICACIÓN OBTENIDA EN LA INSPECCIÓN:</b>			1 Daño pequeño pero no es necesario reparación (excepto mantenimiento)		
<b>ACTIVIDADES DE REPARACIÓN Y MANTENIMIENTO</b>					
<b>ID</b>	<b>ACTIVIDAD</b>	<b>UN</b>	<b>CANTIDAD</b>	<b>VR/UNI</b>	<b>VR/ TOTAL</b>

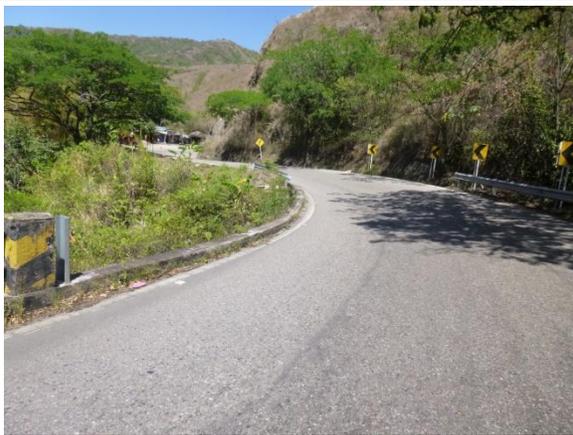
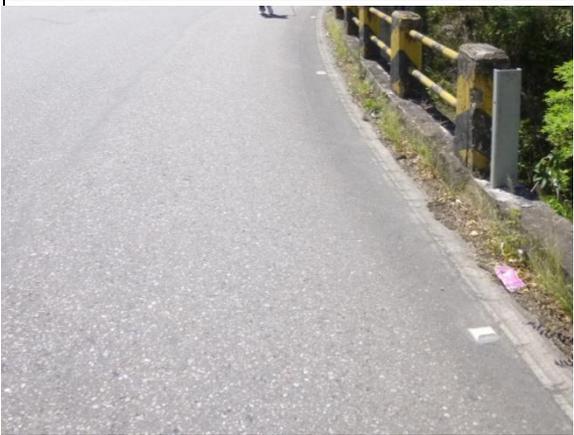
<b>COMPONENTE:</b> <u>Juntas de Expansión</u>

No se observa el dispositivo de junta de expansión, si esta existe se encuentra debajo de la superficie de rodadura. Sin embargo no se evidencia filtraciones de agua a través de estas juntas a los estribos lo que permite intuir que el material que se encuentra debajo de la carpeta asfáltica funciona sin mayores problemas.

<b>CALIFICACIÓN OBTENIDA EN LA INSPECCIÓN:</b>			0 Sin daño o Daño insignificante		
<b>ACTIVIDADES DE REPARACIÓN Y MANTENIMIENTO</b>					
ID	ACTIVIDAD	UN	CANTIDAD	VR/UNI	VR/ TOTAL

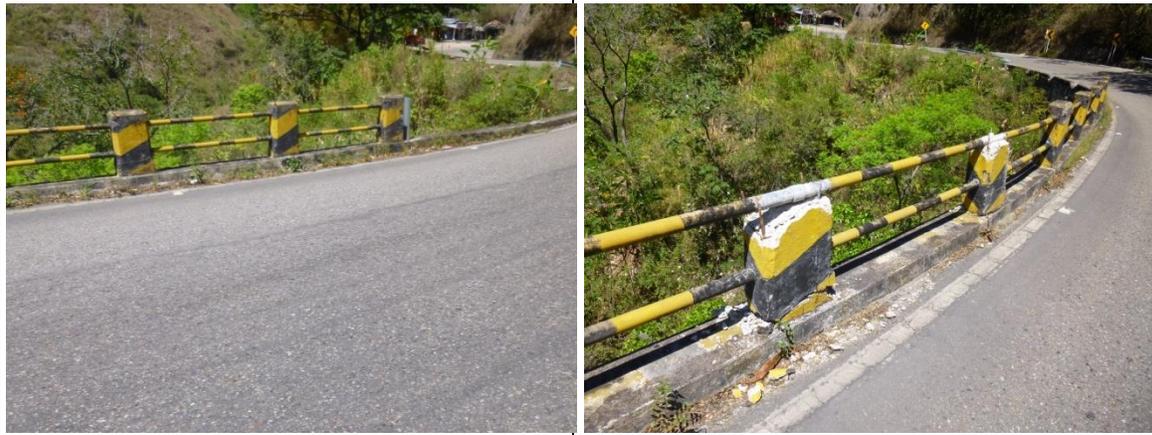
<b>COMPONENTE:</b> <u>Andenes, Bordillos</u>

El puente no cuenta con andenes, en los bordillos se evidencia el deterioro y falta de pintura.

<b>CALIFICACIÓN OBTENIDA EN LA INSPECCIÓN:</b>			1 Daño pequeño pero no es necesario reparación (excepto mantenimiento)		
<b>ACTIVIDADES DE REPARACIÓN Y MANTENIMIENTO</b>					
<b>ID</b>	<b>ACTIVIDAD</b>	<b>UN</b>	<b>CANTIDAD</b>	<b>VR/UNI</b>	<b>VR/ TOTAL</b>
34	Pintura	MI	38,00	5.600,00	212.800,00

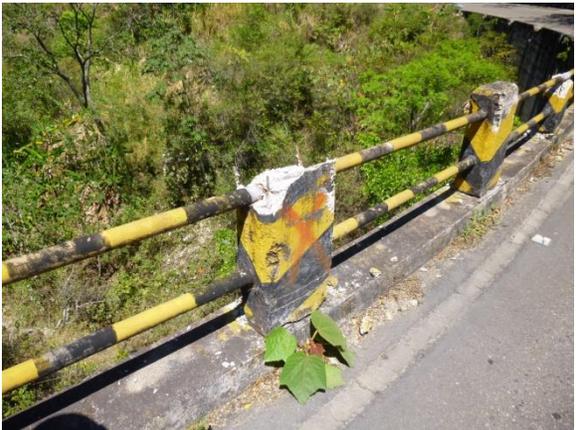
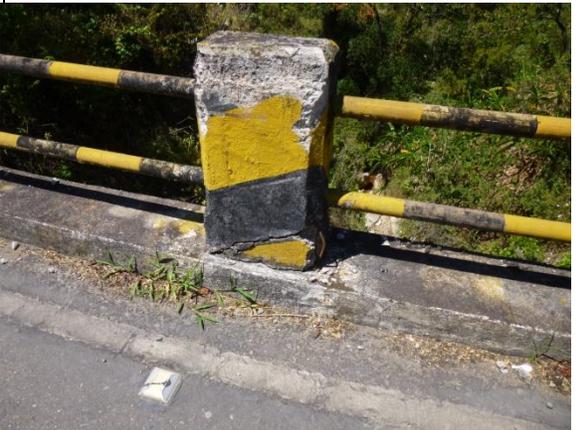
<b>COMPONENTE:</b> <u>Barandas</u>

El puente cuenta con barandas de tipo pasamanos metálicos sobre pilastras en concreto, el elemento en general se encuentra en malas condiciones, más de la mitad de sus pilastras ha fallado y están fisuradas, se recomienda el cambio del elemento con el fin de mejorar la seguridad en la vía, ya que este daño desmejora en gran medida la seguridad.

<b>CALIFICACIÓN OBTENIDA EN LA INSPECCIÓN:</b>			3 Daño significativo, reparación necesaria muy pronto.		
<b>ACTIVIDADES DE REPARACIÓN Y MANTENIMIENTO</b>					
<b>ID</b>	<b>ACTIVIDAD</b>	<b>UN</b>	<b>CANTIDAD</b>	<b>VR/UNI</b>	<b>VR/ TOTAL</b>
A	Reparación de barandas en concreto	ML	38,00	81.256,14	3.087.734,00

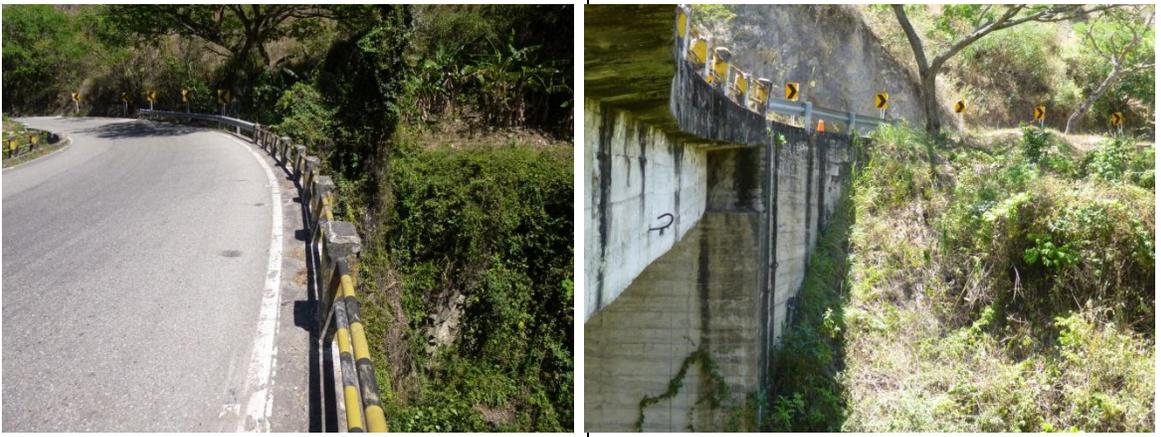
<b>COMPONENTE:</b> <u>Conos / Taludes</u>

Los taludes de protección de las aletas contra el terraplén se encuentran en buen estado y estables.

<b>CALIFICACIÓN OBTENIDA EN LA INSPECCIÓN:</b>			0 Sin daño o Daño insignificante		
<b>ACTIVIDADES DE REPARACIÓN Y MANTENIMIENTO</b>					
<b>ID</b>	<b>ACTIVIDAD</b>	<b>UN</b>	<b>CANTIDAD</b>	<b>VR/UNI</b>	<b>VR/ TOTAL</b>

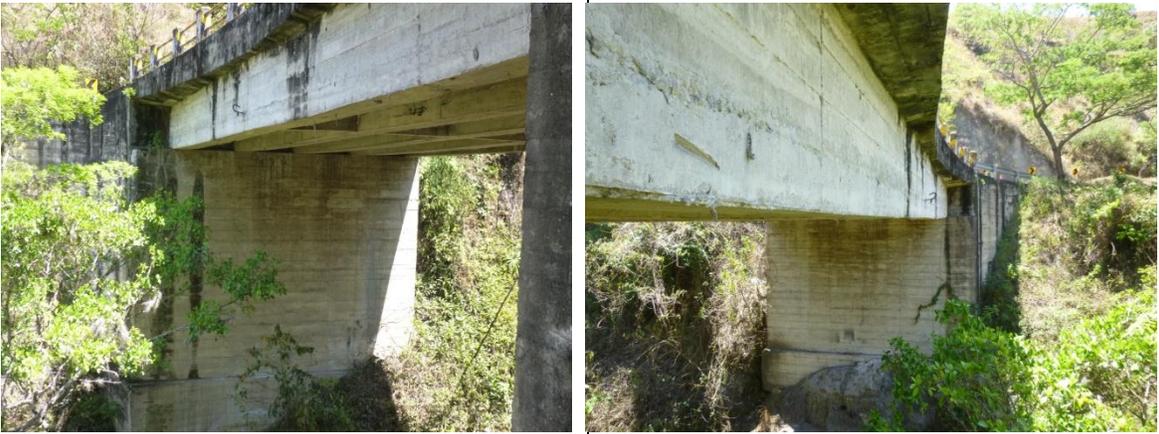
<b>COMPONENTE:</b> <u>Estribos</u>

El puente cuenta con estribos en concreto ciclópeo los cuales se encuentran en muy buenas condiciones estructurales y de uso, no presentan ningún tipo de daño ni suciedad.

<b>CALIFICACIÓN OBTENIDA EN LA INSPECCIÓN:</b>			0 Sin daño o Daño insignificante		
<b>ACTIVIDADES DE REPARACIÓN Y MANTENIMIENTO</b>					
<b>ID</b>	<b>ACTIVIDAD</b>	<b>UN</b>	<b>CANTIDAD</b>	<b>VR/UNI</b>	<b>VR/ TOTAL</b>

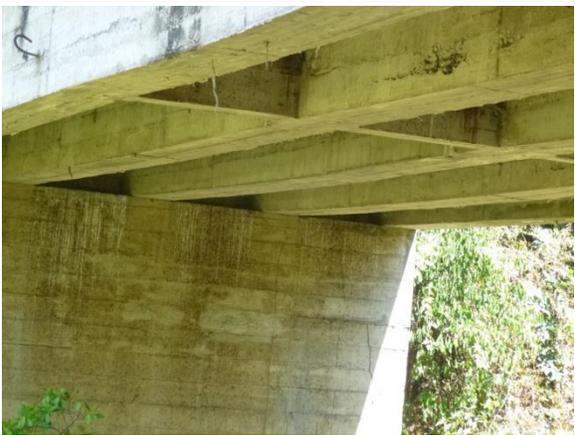
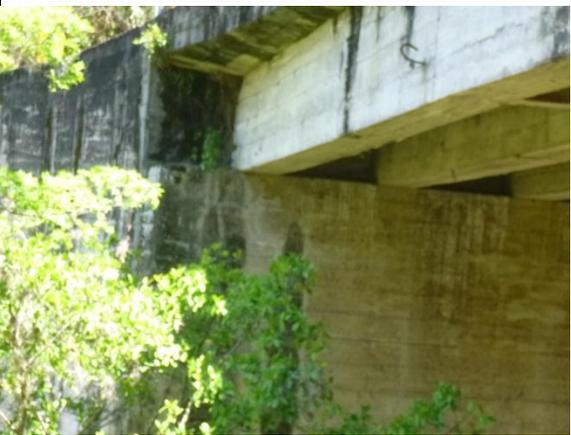
<b>COMPONENTE:</b> <u>Apoyos</u>

Los apoyos encontrados entre las vigas longitudinales y los estribos, son simples juntas de construcción las cuales se encuentran en buenas condiciones.

<b>CALIFICACIÓN OBTENIDA EN LA INSPECCIÓN:</b>			0 Sin daño o Daño insignificante		
<b>ACTIVIDADES DE REPARACIÓN Y MANTENIMIENTO</b>					
<b>ID</b>	<b>ACTIVIDAD</b>	<b>UN</b>	<b>CANTIDAD</b>	<b>VR/UNI</b>	<b>VR/ TOTAL</b>

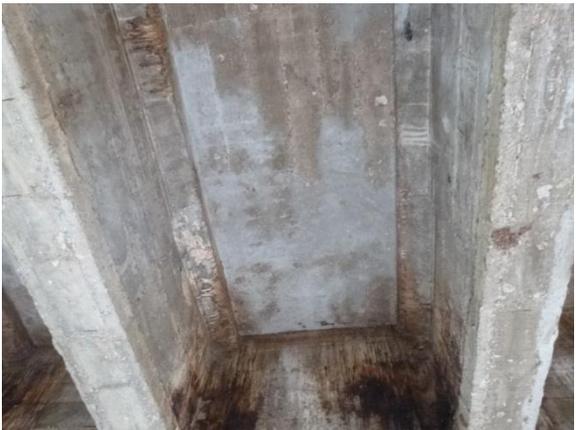
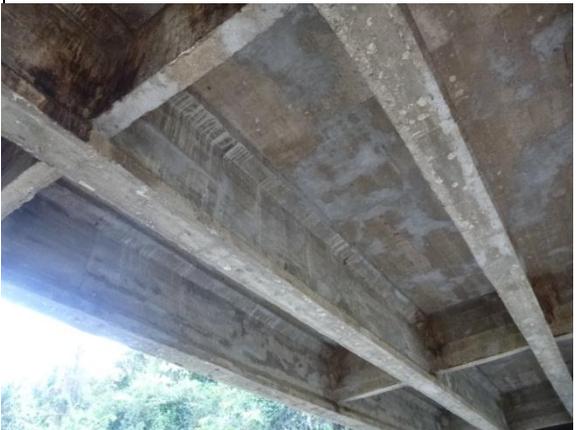
<b>COMPONENTE:</b> <u>Losa</u>

El puente cuenta con una losa en concreto reforzado la cual no presenta daño alguno y se encuentra en excelentes condiciones estructurales y de uso.

<b>CALIFICACIÓN OBTENIDA EN LA INSPECCIÓN:</b>			2 Algún daño, reparación necesaria cuando se presente la ocasión. El componente funciona como se diseñó.		
<b>ACTIVIDADES DE REPARACIÓN Y MANTENIMIENTO</b>					
<b>ID</b>	<b>ACTIVIDAD</b>	<b>UN</b>	<b>CANTIDAD</b>	<b>VR/UNI</b>	<b>VR/ TOTAL</b>
E	reparación de Drenes	UND	6,0	6.899,73	41.399,00

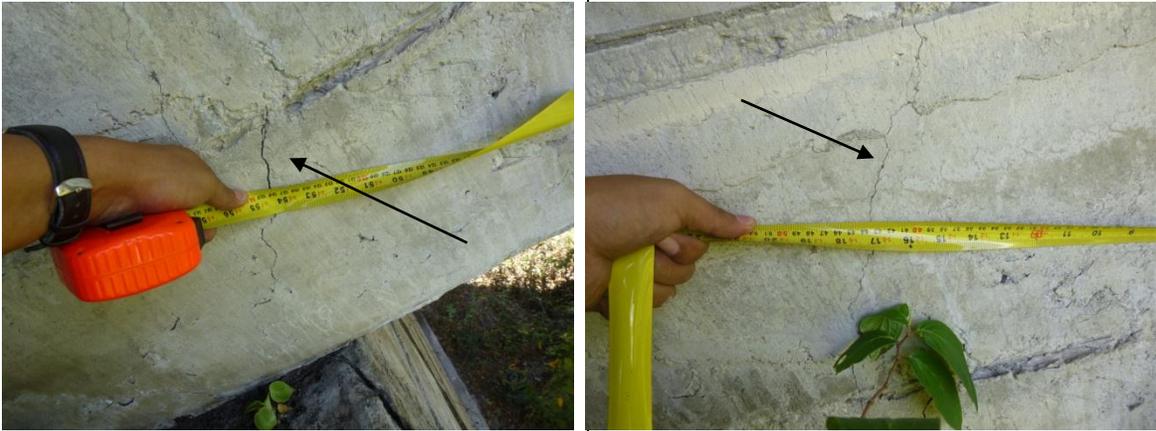
<b>COMPONENTE:</b> <u>Vigas</u>

El puente cuenta con cinco vigas longitudinales en concreto reforzado, las cuales se encuentran en regulares condiciones ya que presentan una serie de fisuras de más de un milímetro en los apoyos sobre el estribo 2 las cuales evidencias una posible falla del elemento por lo que se recomienda la inspección especial del puente.

<b>CALIFICACIÓN OBTENIDA EN LA INSPECCIÓN:</b>			4 Daño grave, reparación necesaria inmediatamente		
<b>ACTIVIDADES DE REPARACIÓN Y MANTENIMIENTO</b>					
<b>ID</b>	<b>ACTIVIDAD</b>	<b>UN</b>	<b>CANTIDAD</b>	<b>VR/UNI</b>	<b>VR/ TOTAL</b>
D	Inyección de Grietas	ML	10,0	61.829,65	618.297,00
Z	Estudios y Diseños para reforzamiento de vigas	GL	1,0	7.000.000,0	7.000.000,0

El puente en su componente general se ha calificado como 4 (Daño grave, reparación necesaria inmediatamente), dado que el puente presenta seros daños en sus barandas y fisuras de gravedad en las vigas longitudinales las cuales hacen necesaria la recomendación de una inspección especial con el fin de identificar y cuantificar el daño que presenta la estructura y diagnosticar las reparaciones a que haya lugar.

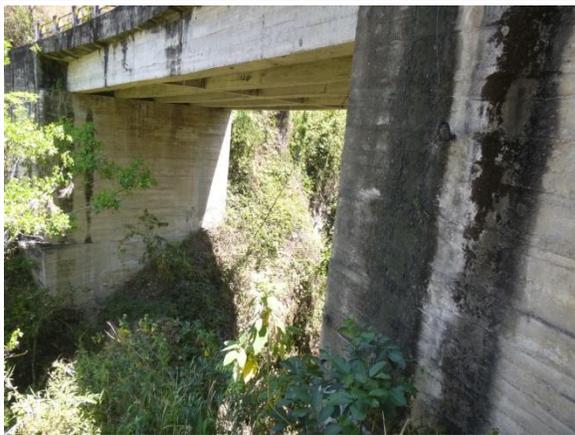
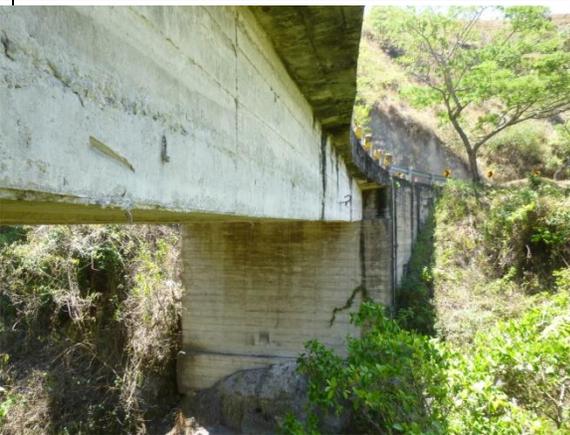
<b>COMPONENTE:</b> <u>Cauce</u>

El cauce se encuentra en buenas condiciones, el flujo circula bajo el puente sin inconvenientes.

<b>CALIFICACIÓN OBTENIDA EN LA INSPECCIÓN:</b>			0 Sin daño o Daño insignificante		
<b>ACTIVIDADES DE REPARACIÓN Y MANTENIMIENTO</b>					
<b>ID</b>	<b>ACTIVIDAD</b>	<b>UN</b>	<b>CANTIDAD</b>	<b>VR/UNI</b>	<b>VR/ TOTAL</b>
