**ESTUDIO DE INSPECCIÓN E INVENTARIO DE PUENTES DE LA RED NACIONAL
DE CARRETERAS ZONA SUR**

INFORME PUENTE PONTON

14-4505-017.00

GARZON – RIO LORO – NEIVA

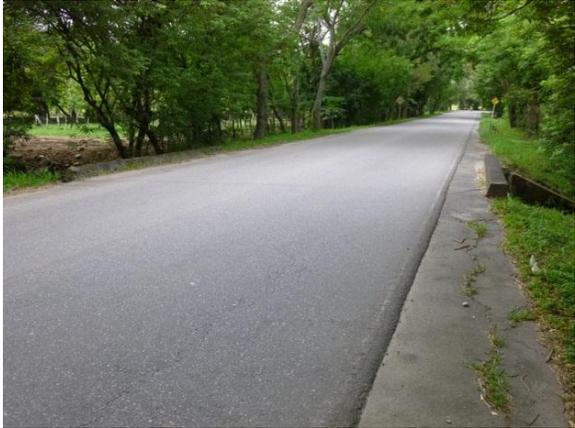
El puente producto de este informe es un puente en tangencia de una sola luz en concreto reforzado de seis vigas apoyadas sobre estribos de concreto ciclópeo con altura aproximada de 3,12m. La longitud del puente es de 9,1m con un ancho de tablero de 9,85 m. Los accesos en terraplén con superficie en carpeta asfáltica y trabajo a dos carriles sin andenes ni separadores.

El puente no tiene barandas y la señalización horizontal se encuentra deteriorada. No hay señalización vertical ni valla informativa en el puente

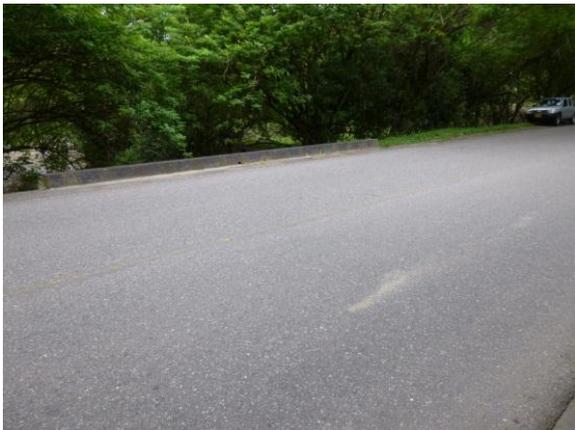
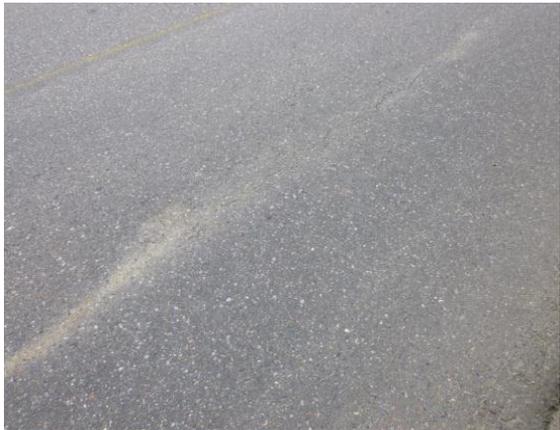
COMPONENTE: <u>Superficie del Puente tipo 10</u>

La superficie del puente existente es una carpeta asfáltica, en buen estado sin ningún daño aparente.

En el puente no existe señalización vertical ni horizontal.

CALIFICACIÓN OBTENIDA EN LA INSPECCIÓN:			0 Sin daño o Daño insignificante		
ACTIVIDADES DE REPARACIÓN Y MANTENIMIENTO					
ID	ACTIVIDAD	UN	CANTIDAD	VR/UNI	VR/ TOTAL

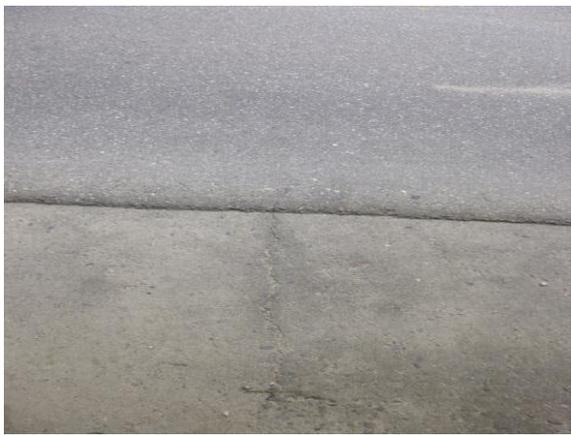
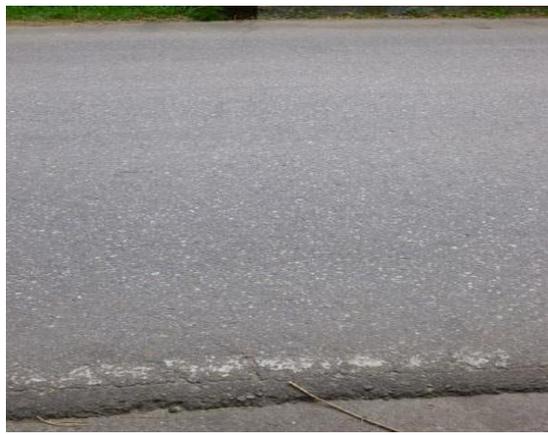
COMPONENTE: <u>Juntas de Expansión Tipo 10</u>

No se observa el dispositivo de junta de expansión, si esta existe se encuentra debajo de la carpeta asfáltica. Sin embargo no se evidencia filtraciones de agua a través de estas juntas a los estribos lo que permite intuir que el material que se encuentra debajo de la carpeta asfáltica funciona sin mayores problemas.

CALIFICACIÓN OBTENIDA EN LA INSPECCIÓN:			0 Sin daño o Daño insignificante		
ACTIVIDADES DE REPARACIÓN Y MANTENIMIENTO					
ID	ACTIVIDAD	UN	CANTIDAD	VR/UNI	VR/ TOTAL

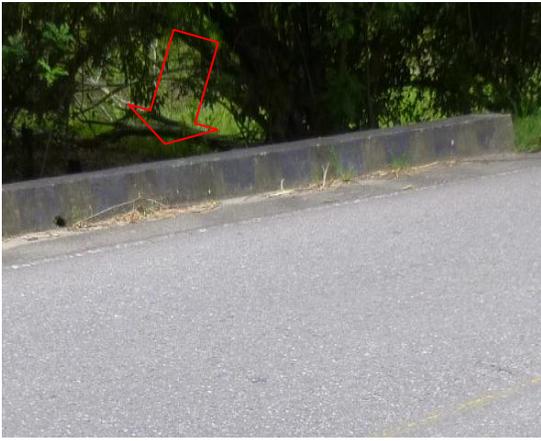
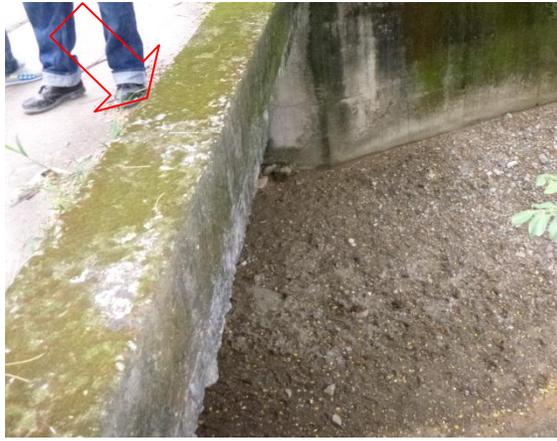
COMPONENTE: <u>Andenes, Bordillos</u>

El puente no tiene andenes, en los bordillos se evidencia el deterioro de la pintura en forma general.

CALIFICACIÓN OBTENIDA EN LA INSPECCIÓN:			1 Daño pequeño pero no es necesario reparación (excepto mantenimiento)		
ACTIVIDADES DE REPARACIÓN Y MANTENIMIENTO					
ID	ACTIVIDAD	UN	CANTIDAD	VR/UNI	VR/ TOTAL
10	Limpieza	ML	18,5	590,08	10.916,48
34	Pintura de concreto	ML	18,5	5.600,00	103.600,00

- Se recomienda la limpieza y pintura de los bordillos.
- Se sugiere la rocería en los conos, la limpieza en estribos y aletas, al igual que la reparación de concreto en los estribos.

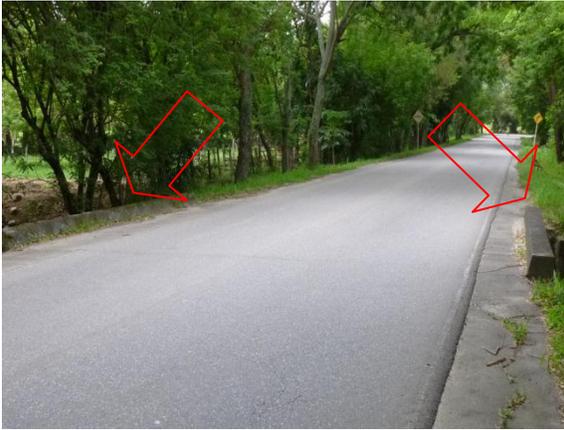
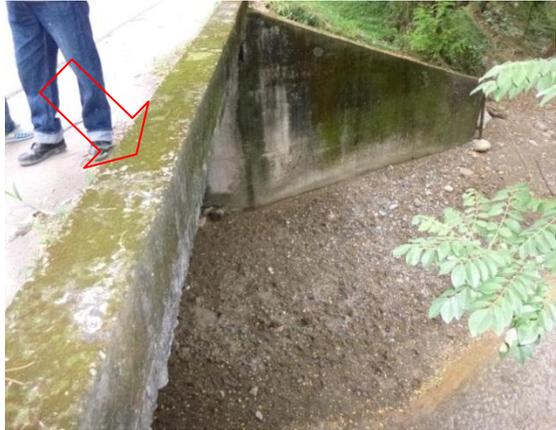
COMPONENTE: <u>Barandas tipo 40</u>

El puente no tiene barandas y requiere la construcción de las mismas con el ánimo de garantizar la seguridad vial, más cuando se trata de un puente ubicado en un tramo recto de longitud considerable y abundante vegetación, factores que incrementan las velocidades promedio y disminuyen la visibilidad. Se recomienda la construcción de las mismas.

CALIFICACIÓN OBTENIDA EN LA INSPECCIÓN:			?		
ACTIVIDADES DE REPARACIÓN Y MANTENIMIENTO					
ID	ACTIVIDAD	UN	CANTIDAD	VR/UNI	VR/ TOTAL
Z	Construcción de baranda en concreto.	ML	20,0	81.256,14	1.625.122,76

- Es importante resaltar la necesidad de barandas de tipo vehicular, que cumpla con las exigencia del Código Colombiano Sísmico de puentes y las normas vigentes para tal fin, con el objeto de garantizar la seguridad del tráfico de vehículos y peatones en el puente, al tratarse de una carretera de vital importancia para el sistema vial departamental y el gran flujo vehicular presente.

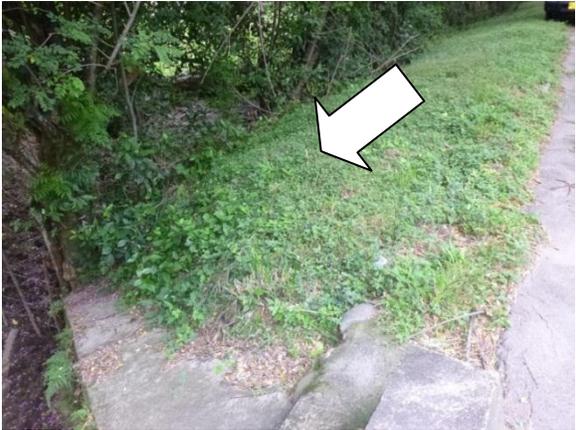
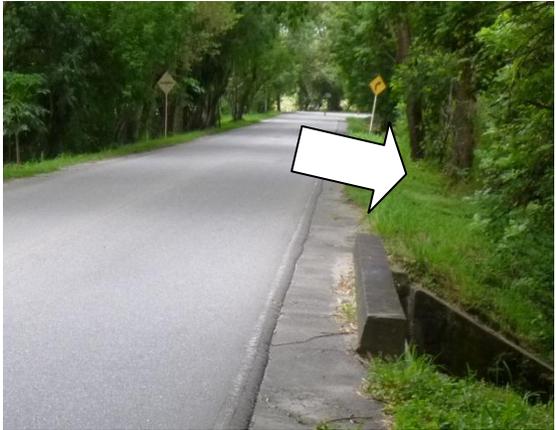
COMPONENTE: <u>Conos / Taludes</u>

Actualmente los conos de protección de las aletas contra el terraplén se encuentran en buen estado y estables, sin embargo se requiere mantenimiento rutinario como rocería.

CALIFICACIÓN OBTENIDA EN LA INSPECCIÓN:			1 Daño pequeño pero no es necesario reparación (excepto mantenimiento)		
ACTIVIDADES DE REPARACIÓN Y MANTENIMIENTO					
ID	ACTIVIDAD	UN	CANTIDAD	VR/UNI	VR/ TOTAL
10	Limpieza (Rocería)	M2	200,0	63,13	12.625,68

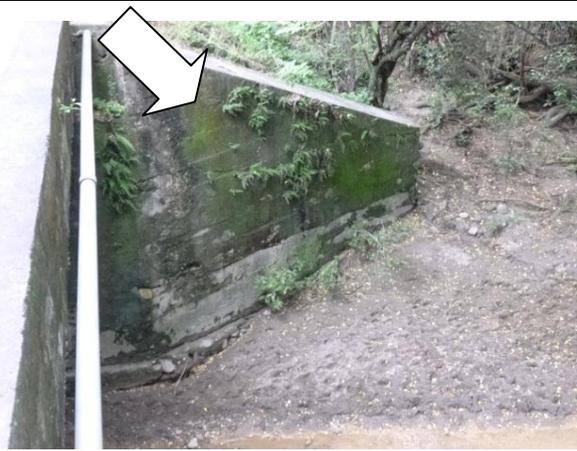
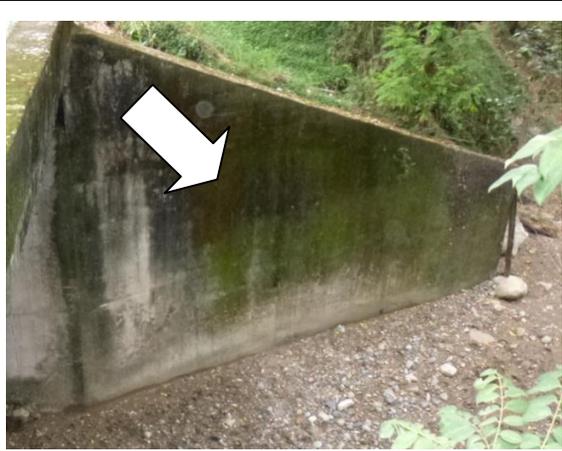
COMPONENTE: <u>Aletas material 10</u>

Las aletas en general se encuentran en buen estado, sin embargo la aleta AL4 presenta una grieta en la longitud de la aleta y de acuerdo a lo observado es una junta fría que no posee movimientos diferenciales y se encuentra controlada.

CALIFICACIÓN OBTENIDA EN LA INSPECCIÓN:			1 Daño pequeño pero no es necesario reparación (excepto mantenimiento)		
ACTIVIDADES DE REPARACIÓN Y MANTENIMIENTO					
ID	ACTIVIDAD	UN	CANTIDAD	VR/UNI	VR/ TOTAL
10	Limpieza	ML	90	1949,72	175.474,92

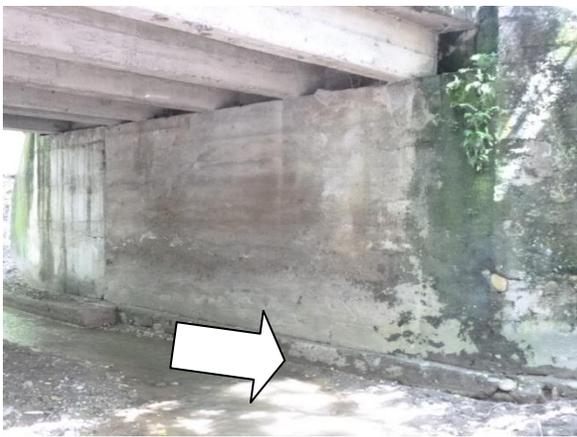
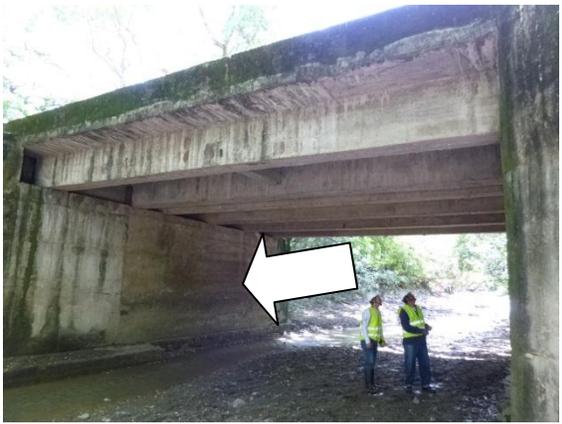
COMPONENTE: <u>Estribos tipo 10 material 20</u>

Se observa socavación en fundación de estribo 1 por acción del agua. Existe porosidad en concreto ciclópeo. Se requiere reparación de concreto ante eventual volcamiento. Requieren limpieza general.

CALIFICACIÓN OBTENIDA EN LA INSPECCIÓN:			2 Algún daño, reparación necesaria cuando se presente la ocasión. El componente funciona como se diseñó.		
ACTIVIDADES DE REPARACIÓN Y MANTENIMIENTO					
ID	ACTIVIDAD	UN	CANTIDAD	VR/UNI	VR/ TOTAL
A	Reparación de Concreto	M2	3,0	48.485,52	145.456,56
10	Limpieza	M2	55	1.949,72	107.234,67

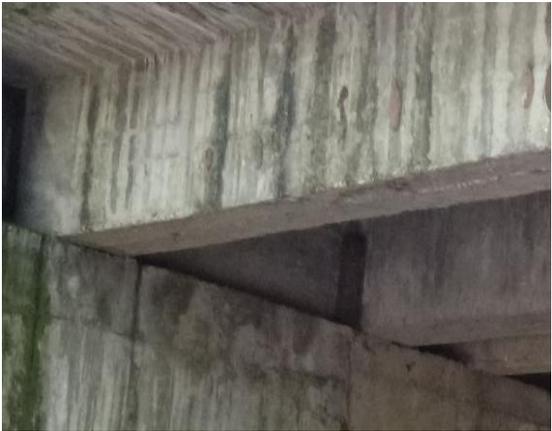
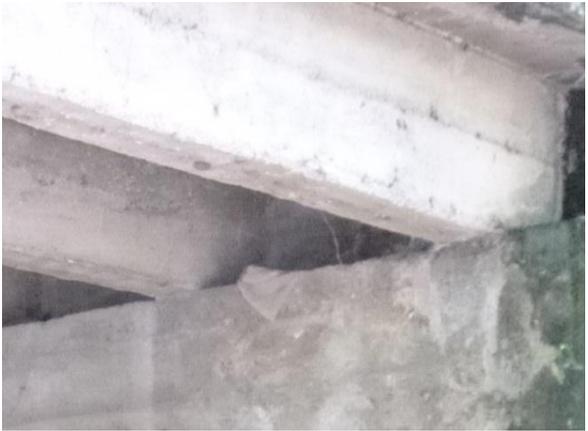
COMPONENTE: <u>Apoyos tipo 10</u>

El apoyo encontrado entre los estribos y las vigas del puente es una simple junta de construcción. No se observa deterioro en los apoyos y se encuentra libre de vegetación.

CALIFICACIÓN OBTENIDA EN LA INSPECCIÓN:			0 Sin daño o daño insignificante		
ACTIVIDADES DE REPARACIÓN Y MANTENIMIENTO					
ID	ACTIVIDAD	UN	CANTIDAD	VR/UNI	VR/ TOTAL

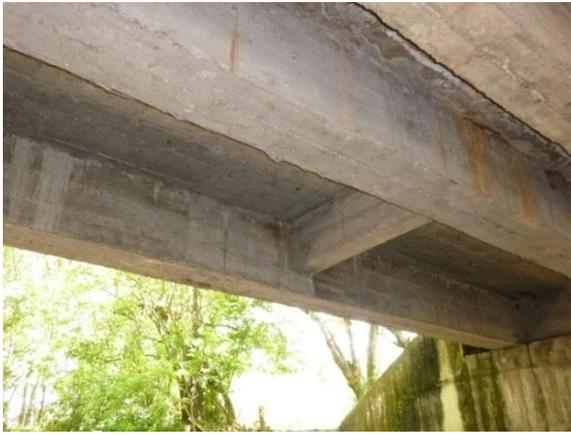
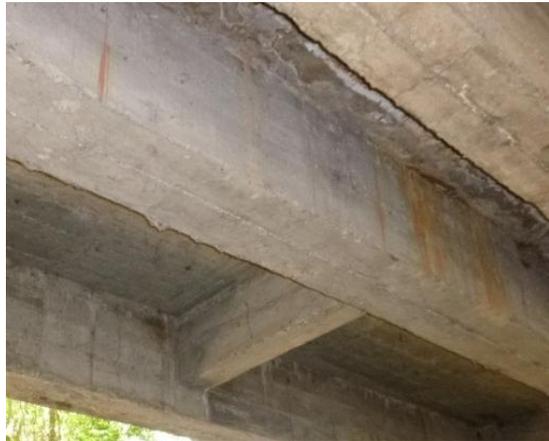
COMPONENTE: <u>Losa tipo 14 material 20</u>

La losa se observa en buen estado, presenta junta de construcción por ampliación del puente, la cual se encuentra en buenas condiciones. No se presenta fisuras ni se observan filtraciones.

CALIFICACIÓN OBTENIDA EN LA INSPECCIÓN:			0 Sin daño o daño insignificante		
ACTIVIDADES DE REPARACIÓN Y MANTENIMIENTO					
ID	ACTIVIDAD	UN	CANTIDAD	VR/UNI	VR/ TOTAL

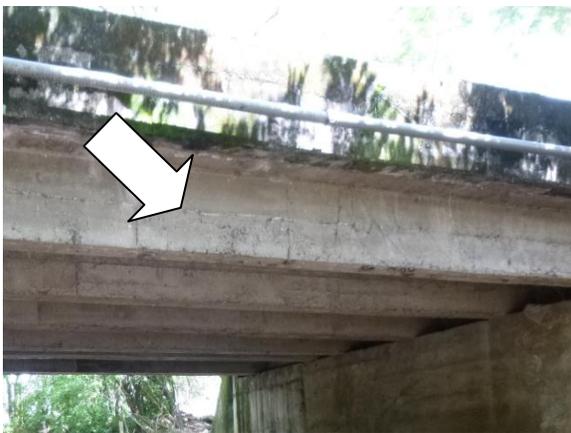
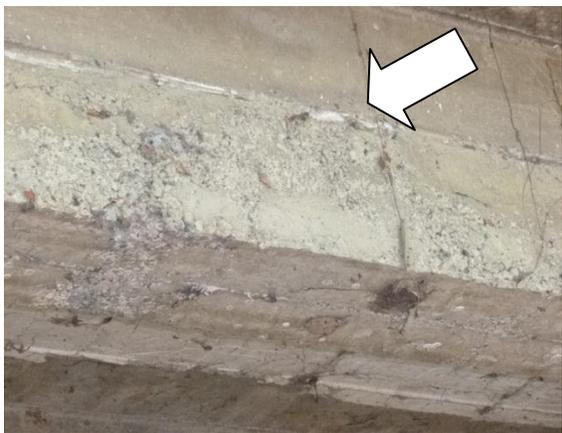
COMPONENTE: <u>Vigas tipo20 material 20</u>

En la viga VI5 y VI6 se observan hormigueros producto de defectos en la fundición del concreto, se debe reparar las zonas en las que se evidencia este fenómeno. Las vigas VI1 y VI2 hacen parte de la ampliación del puente en 2,65 m aproximadamente y su método constructivo evidencia mayor calidad y mejor acabado. Esta ampliación presenta riostras en centro de luz. El daño es pequeño pero la reparación no es necesaria a corto plazo, sin embargo es conveniente la inspección a dos o tres años, para ver el grado de desgaste y deterioro del concreto.

CALIFICACIÓN OBTENIDA EN LA INSPECCIÓN:			1 Daño pequeño pero no es necesario reparación (excepto mantenimiento)		
ACTIVIDADES DE REPARACIÓN Y MANTENIMIENTO					
ID	ACTIVIDAD	UN	CANTIDAD	VR/UNI	VR/ TOTAL
A	Reparación de concreto	M2	20	178.044,36	3.560.887,20

- Se recomienda la reparación de concreto en las vigas cuando se presente la ocasión, ya que presentan hormigoneo y segregación.

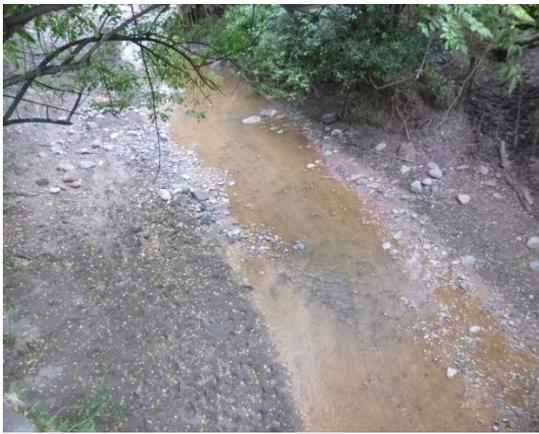
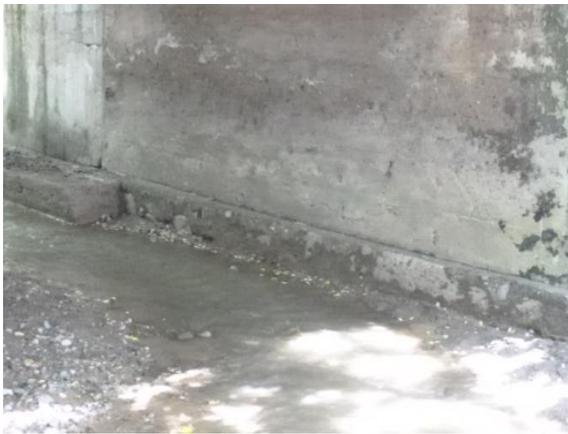
COMPONENTE: <u>Cauce</u>

El puente cruza un pequeño río el cual se puede observar en las imágenes. Actualmente no existe ningún obstáculo que impida la normal circulación del agua.

CALIFICACIÓN OBTENIDA EN LA INSPECCIÓN:			0 Sin daño o daño insignificante.		
ACTIVIDADES DE REPARACIÓN Y MANTENIMIENTO					
ID	ACTIVIDAD	UN	CANTIDAD	VR/UNI	VR/ TOTAL
