**ESTUDIO DE INSPECCIÓN E INVENTARIO DE PUENTES DE LA RED NACIONAL
DE CARRETERAS ZONA SUR**

INFORME PUENTE AGUA BLANCA

14-4505-022.00

GARZON – RIO LORO – NEIVA

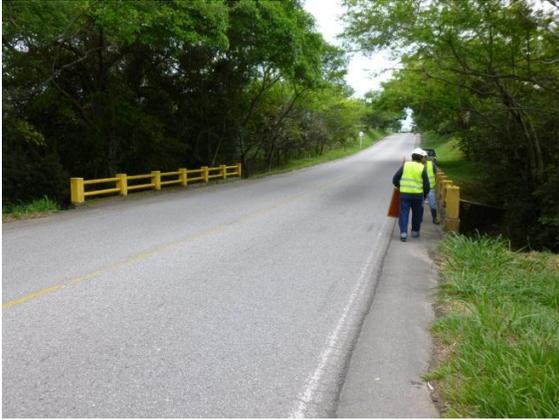
El puente objeto del presente informe es un puente con alineamiento recto de una sola luz en concreto reforzado de seis vigas apoyadas sobre estribos de concreto ciclópeo con altura de 2,62 m. La longitud del puente es de 13,10m con un ancho de tablero de 10,53 m. Los terraplenes de acceso tienen una superficie en carpeta asfáltica y está conformado por dos carriles vehiculares sin andenes ni separadores. El puente tiene una ampliación transversal de 3,25 ml hacia el costado aguas arriba.

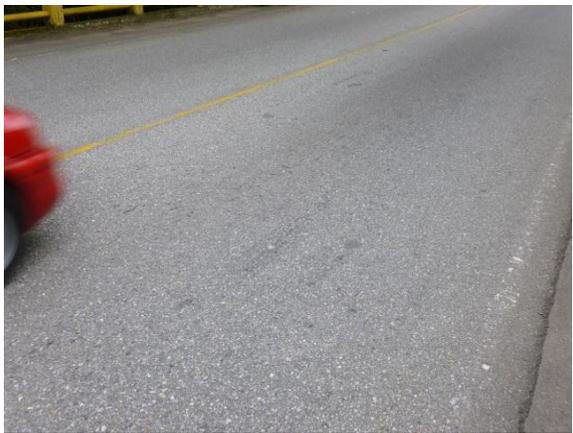
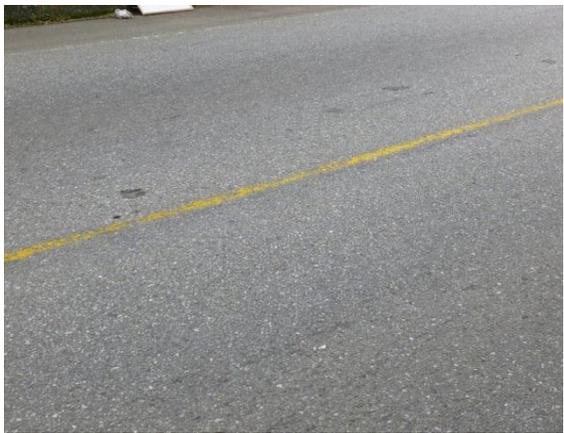
COMPONENTE: <u>Superficie del Puente tipo 10</u>

La superficie del puente existente es una carpeta asfáltica en buen estado sin daño o con daño insignificante, presenta algunas fisuras en la berma producto de posible re nivelación de la zona de carriles de circulación peatonal y fisuras en los aproches por posibles asentamientos en los terraplenes, pero nada significativo.

El puente tiene señalización vertical de límite de velocidad y su señalización horizontal se encuentra deteriorada.

CALIFICACIÓN OBTENIDA EN LA INSPECCIÓN:			0 Sin daño o Daño insignificante		
ACTIVIDADES DE REPARACIÓN Y MANTENIMIENTO					
ID	ACTIVIDAD	UN	CANTIDAD	VR/UNI	VR/ TOTAL
27	Reparación de Demarcación	ML	53,0	1.268,55	67.233,08

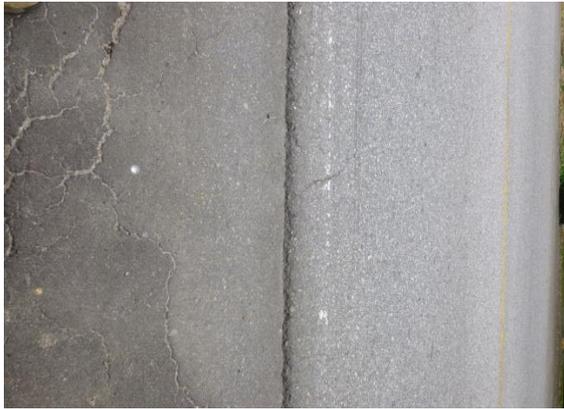
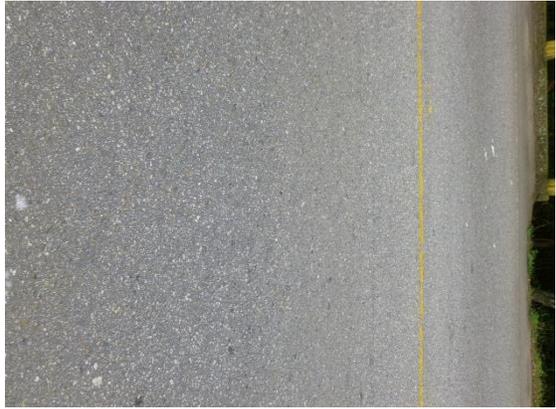
COMPONENTE: <u>Juntas de Expansión Tipo 92</u>

No se observa la junta de expansión, en caso de existir se encuentra debajo de la carpeta asfáltica. Sin embargo no se evidencia filtraciones de agua a través de estas juntas a los estribos que afecten en gran manera el concreto de la estructura, lo que permite intuir que el material que se encuentra debajo de la carpeta asfáltica funciona sin mayores problemas.

CALIFICACIÓN OBTENIDA EN LA INSPECCIÓN:			0 Sin daño o Daño insignificante		
ACTIVIDADES DE REPARACIÓN Y MANTENIMIENTO					
ID	ACTIVIDAD	UN	CANTIDAD	VR/UNI	VR/ TOTAL

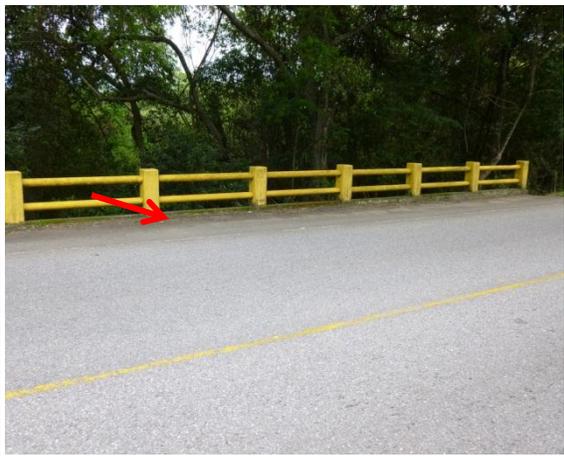
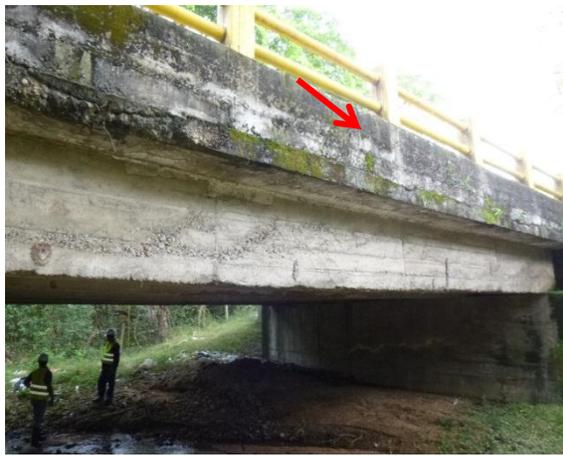
COMPONENTE: <u>Andenes, Bordillos</u>

El puente no tiene andenes, en los bordillos se presenta vegetación y deterioro de la pintura en forma general.

CALIFICACIÓN OBTENIDA EN LA INSPECCIÓN:			1 Daño pequeño pero reparación no es necesaria.		
ACTIVIDADES DE REPARACIÓN Y MANTENIMIENTO					
ID	ACTIVIDAD	UN	CANTIDAD	VR/UNI	VR/ TOTAL
10	Limpieza	ML	26,0	590,08	15.342,09
34	Pintura	ML	26,0	5.600,00	145.600,00

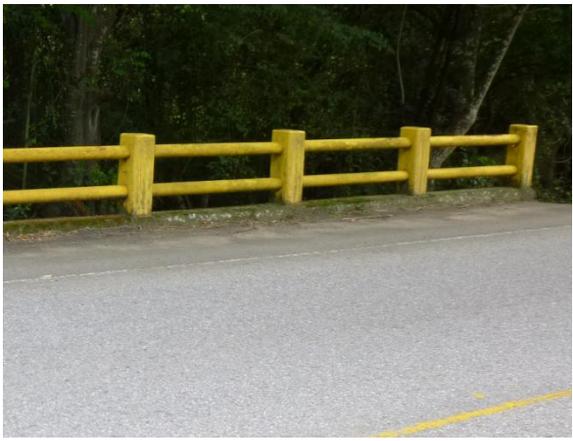
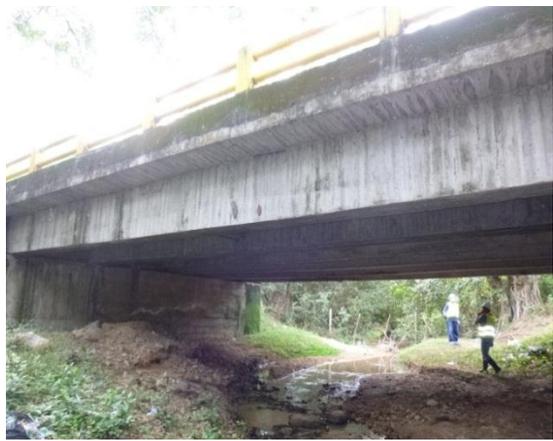
COMPONENTE: <i>Barandas tipo 40</i>

El puente posee barandas con pasamanos metálicos apoyados en pilastras de concreto y se mantienen en buen estado de mantenimiento y funcionalidad.

CALIFICACIÓN OBTENIDA EN LA INSPECCIÓN:			0 Sin daño o Daño insignificante		
ACTIVIDADES DE REPARACIÓN Y MANTENIMIENTO					
ID	ACTIVIDAD	UN	CANTIDAD	VR/UNI	VR/ TOTAL

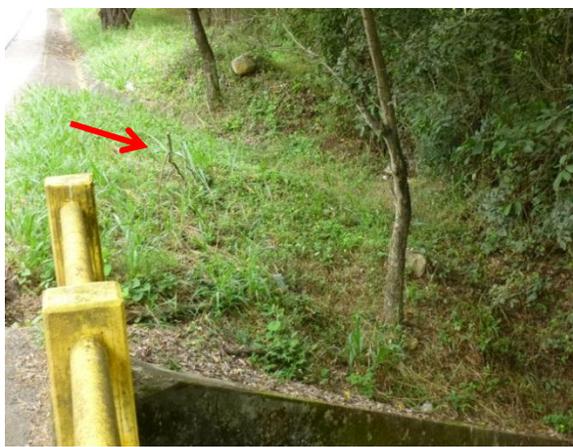
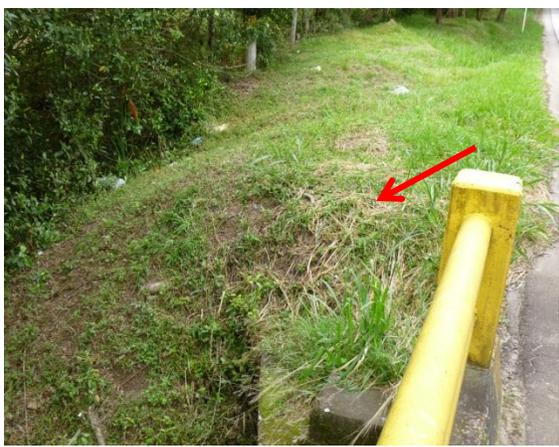
COMPONENTE: <u>Conos / Taludes</u>

Actualmente los taludes de protección de las aletas contra el terraplén se encuentran en buen estado y estables, sin embargo se requiere mantenimiento rutinario como rocería.

CALIFICACIÓN OBTENIDA EN LA INSPECCIÓN:			1 Daño pequeño pero no es necesario reparación (excepto mantenimiento)		
ACTIVIDADES DE REPARACIÓN Y MANTENIMIENTO					
ID	ACTIVIDAD	UN	CANTIDAD	VR/UNI	VR/ TOTAL
10	Limpieza	M2	120,0	63,13	7.575,41

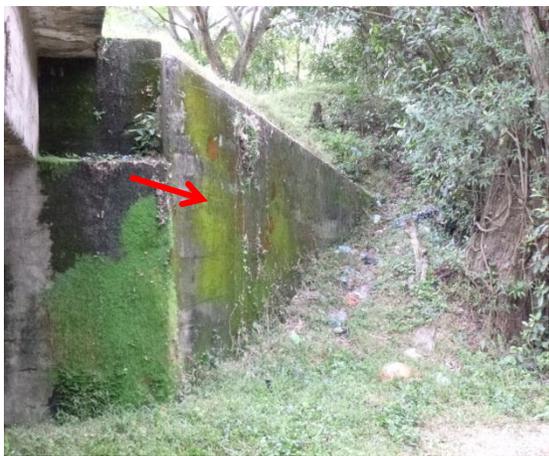
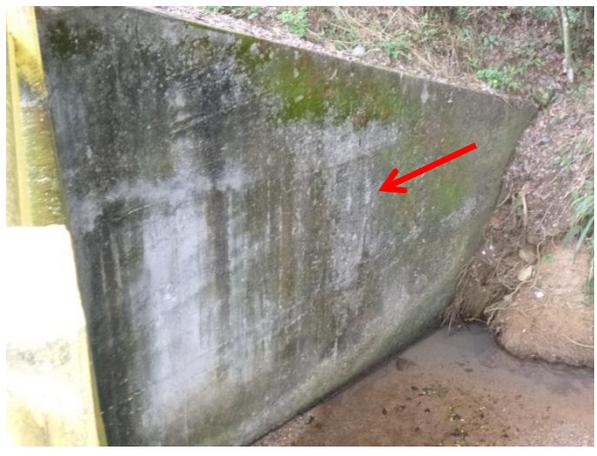
COMPONENTE: <u>Aletas material 10</u>

Las aletas en general se encuentran en buen estado, sin embargo presentan contaminación por microorganismos y vegetación circundante.

CALIFICACIÓN OBTENIDA EN LA INSPECCIÓN:			0 Sin daño o Daño insignificante		
ACTIVIDADES DE REPARACIÓN Y MANTENIMIENTO					
ID	ACTIVIDAD	UN	CANTIDAD	VR/UNI	VR/ TOTAL
10	Limpieza	M2	28,0	1.949,72	54.592,16

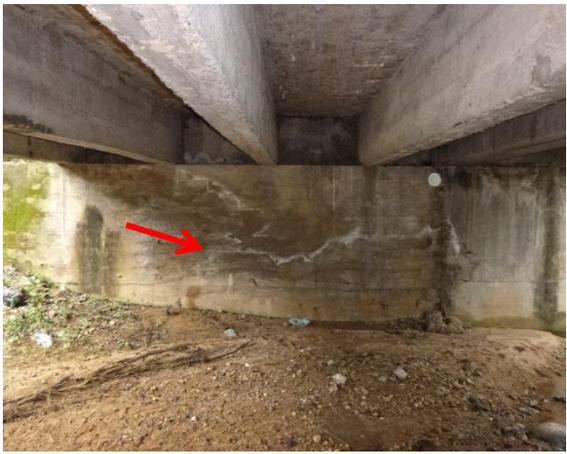
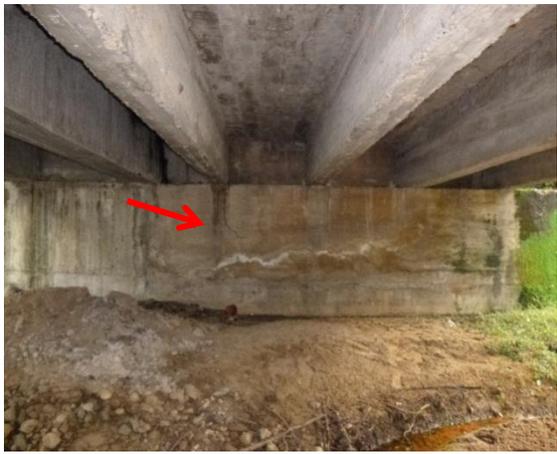
COMPONENTE: <u>Estribos tipo 10 material 20</u>

En general los estribos se encuentran en buen estado de operatividad aunque se presentan muestras de humedad, contaminación y lixiviación. Se recomienda limpieza.

CALIFICACIÓN OBTENIDA EN LA INSPECCIÓN:			0 Sin daño o Daño insignificante.		
ACTIVIDADES DE REPARACIÓN Y MANTENIMIENTO					
ID	ACTIVIDAD	UN	CANTIDAD	VR/UNI	VR/ TOTAL
10	Limpieza	M2	55,0	1.949,72	107.234,68

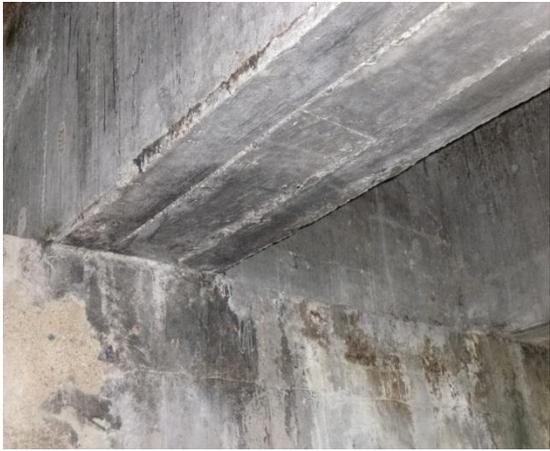
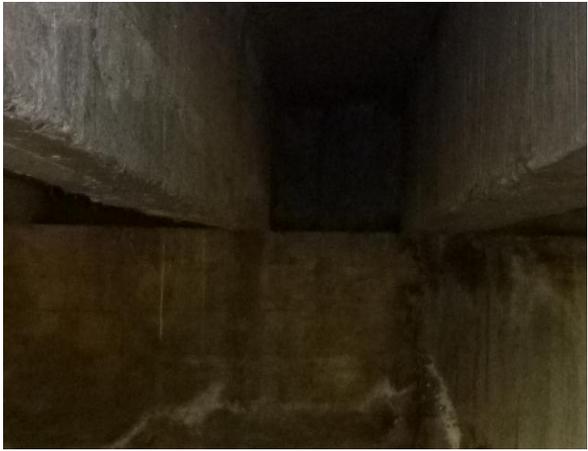
COMPONENTE: <u>Apoyos tipo 10</u>

El apoyo encontrado entre los estribos y las vigas del puente no es muy visible, existiendo la posibilidad de ser una lámina metálica. En esta zona no se observa deterioro y se encuentra libre de vegetación.

CALIFICACIÓN OBTENIDA EN LA INSPECCIÓN:			0 Sin daño o daño insignificante		
ACTIVIDADES DE REPARACIÓN Y MANTENIMIENTO					
ID	ACTIVIDAD	UN	CANTIDAD	VR/UNI	VR/ TOTAL

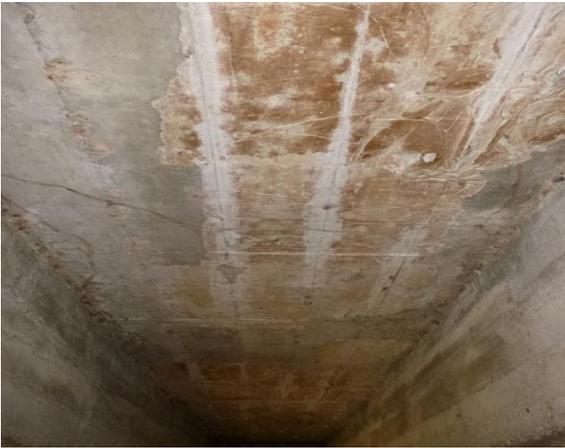
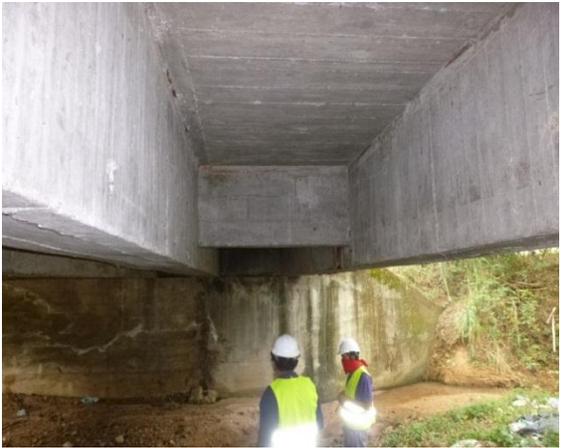
COMPONENTE: <u>Losa tipo 14 material 20</u>

La losa se observa en buen estado, la ampliación presenta junta de construcción sin filtración ni goteo.

CALIFICACIÓN OBTENIDA EN LA INSPECCIÓN:			0 Sin daño o daño insignificante		
ACTIVIDADES DE REPARACIÓN Y MANTENIMIENTO					
ID	ACTIVIDAD	UN	CANTIDAD	VR/UNI	VR/ TOTAL

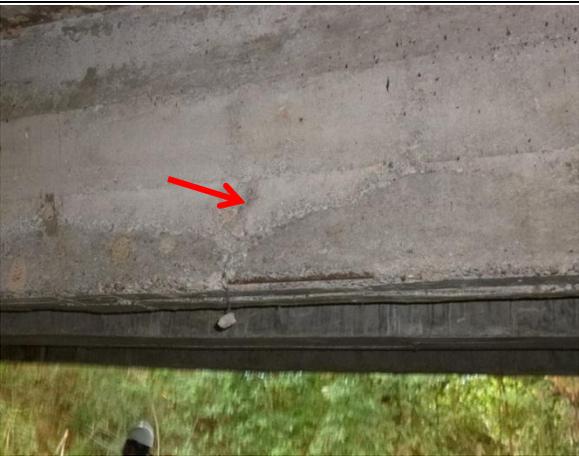
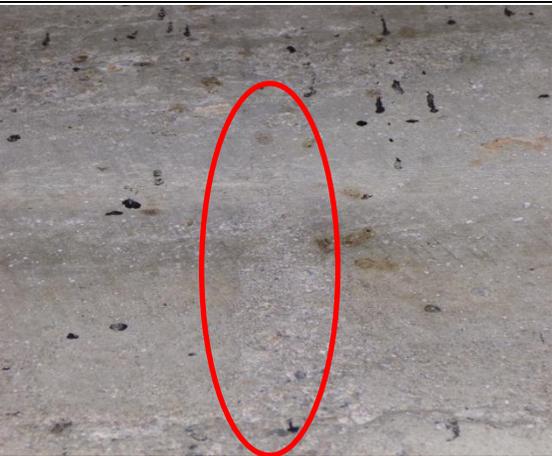
COMPONENTE: <u>Vigas tipo10 material 20</u>

En las vigas VL1, VL2, VL3 y VL4 se muestran defectos de carácter constructivo como hormigueros, porosidad y exposición de acero con corrosión del mismo. En viga VL6 se presentan fisuras en forma de "S" que pueden ser originadas por efectos de corte y acentuadas por corrosión o carbonatación en los dos apoyos siendo el apoyo en ES1 en el que más se acentúa el problema. En viga VL7 igualmente se presenta el mismo tipo de fisura en forma de S. Tales fisuras tienen $e=0,3\text{mm}$ y denotan posibles sobreesfuerzos en esta zona (VIDEOS). Se recomienda inspección especial cuyo análisis se realizará en el componente puente en general.

CALIFICACIÓN OBTENIDA EN LA INSPECCIÓN:			3 Daño significativo, reparación necesaria muy pronto.		
ACTIVIDADES DE REPARACIÓN Y MANTENIMIENTO					
ID	ACTIVIDAD	UN	CANTIDAD	VR/UNI	VR/ TOTAL
A	Reparación de concreto	M2	19,0	178.044,36	3.382.842,84
D	Inyección de Grietas	ML	47,0	61.829,65	2.905.993,70

- Se recomienda al Instituto realizar la inspección detallada y ejecutar las intervenciones necesarias, especialmente en las vigas antes de un año, debido a que presentan patologías que pueden comprometer el adecuado funcionamiento del puente.

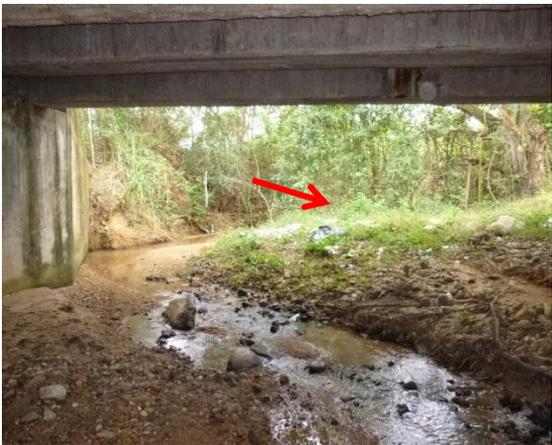
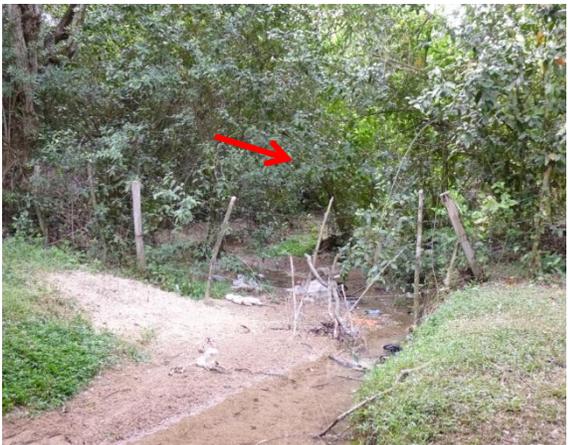
COMPONENTE: <u>Cauce</u>

El Puente cruza un pequeño río el cual se puede observar en las imágenes. Actualmente no existe ningún obstáculo que impida la normal circulación del agua. Sin embargo es recomendable realizar la limpieza de la zona a modo de mantenimiento preventivo.

CALIFICACIÓN OBTENIDA EN LA INSPECCIÓN:			1 Daño pequeño pero reparación no es necesaria.		
ACTIVIDADES DE REPARACIÓN Y MANTENIMIENTO					
ID	ACTIVIDAD	UN	CANTIDAD	VR/UNI	VR/ TOTAL
10	Limpieza	M2	100	63,13	6.312,84

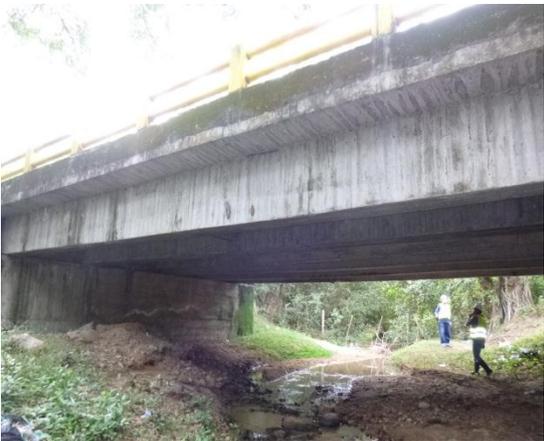
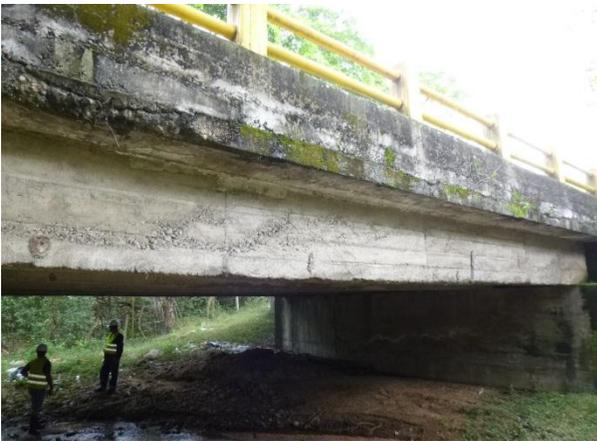
COMPONENTE: <u>Puente en General</u>

El puente en su componente general se ha calificado como 3 (Daño significativo, reparación necesaria muy pronto), ya que la condición en la que se encuentran las vigas requiere intervención oportuna y eficiente, tratándose de componentes fundamentales y cuyo nivel de deterioro es alto sin poder garantizar su funcionalidad y durabilidad. La inspección principal del puente concluye que debe realizarse una inspección detallada implementando un estudio de patología y realizando un análisis para determinar su nivel de esfuerzos y su capacidad de carga para poder definir qué intervención se requiere.

CALIFICACIÓN OBTENIDA EN LA INSPECCIÓN:			3 Daño significativo, reparación necesaria muy pronto.		
ACTIVIDADES DE REPARACIÓN Y MANTENIMIENTO					
ID	ACTIVIDAD	UN	CANTIDAD	VR/UNI	VR/ TOTAL
Z	Estudio y Diseño Estructural	GL	1,00	5.000.000,00	5.000.000,00

- Se recomienda los mantenimientos preventivos en la superficie, bordillos, conos, estribos, aletas, cauce.
- La inspección especial debe ir dirigida a la evaluación de las patologías y a determinar la capacidad estructural y poder establecer de forma segura el tipo de intervención a ejecutar.
