ESTUDIO DE INSPECCIÓN E INVENTARIO DE PUENTES DE LA RED NACIONAL
DE CARRETERAS ZONA SUR

INFORME PUENTE QUEBRADA SAN ISIDRO

14-4505-029.00

CARRETERA GARZON – RIO LORO -NEIVA

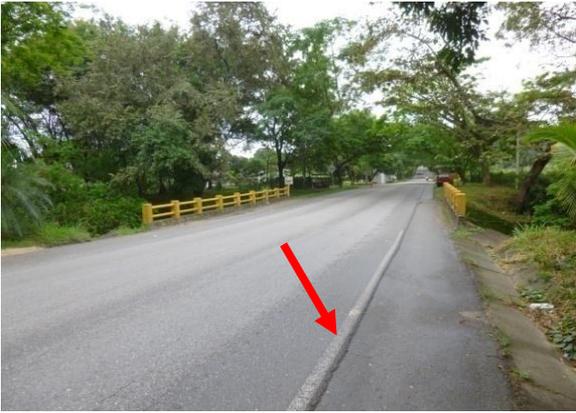
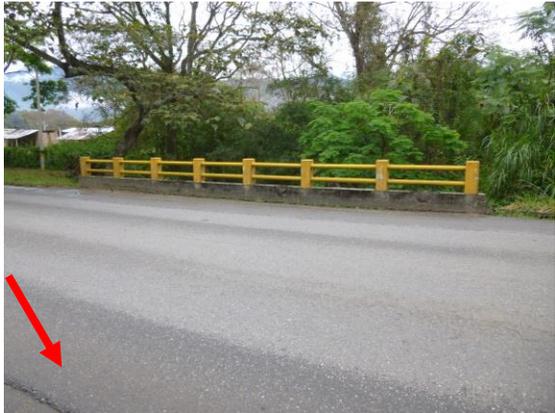
COMPONENTE: <u>Superficie del Puente Tipo 10</u>

La superficie del puente existente es una carpeta asfáltica, en condiciones normales. Se percibe que fue repavimentada hace poco por su buen estado. No posee fisuras en la carpeta de rodadura, se recomienda volver a demarcar la vía porque no se encuentran en la vía debido a que fue tratada hace poco tiempo.

CALIFICACIÓN OBTENIDA EN LA INSPECCIÓN:			1. Daño pequeño pero reparación no es necesaria (excepto mantenimiento rutinario).		
ACTIVIDADES DE REPARACIÓN Y MANTENIMIENTO					
ID	ACTIVIDAD	UN	CANTIDAD	VR/UNI	VR/ TOTAL
27	Reparación de demarcación	ML	56	\$1.268,55	\$71.038,73

- Se sugiere el reencauzamiento de la quebrada ya que existe acumulación de sedimentos junto a los estribos.
- Se recomienda el mantenimiento preventivo en la superficie del puente con la reparación de la demarcación de la señalización horizontal.

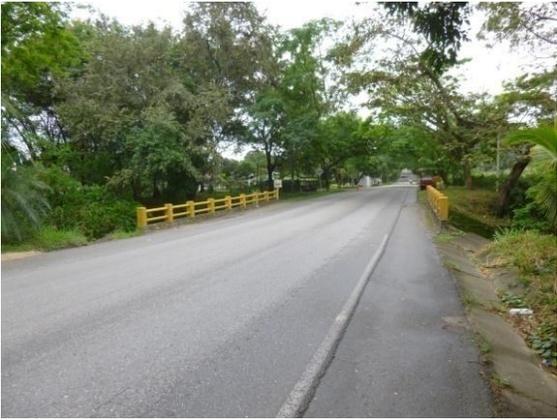
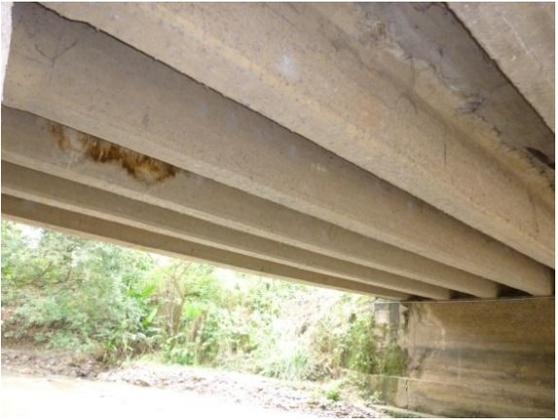
COMPONENTE: <u>Juntas de Expansión Tipo 92</u>

No se observa la junta de expansión marcada sobre el pavimento, en caso de existir se encontraría debajo de la rodadura. Se evidencia que existió o hay pequeñas filtraciones de agua a través de estas juntas a los estribos, aunque no existe una afectación mayor en los apoyos del estribo.

CALIFICACIÓN OBTENIDA EN LA INSPECCIÓN:			0 Sin daño o daño insignificante		
ACTIVIDADES DE REPARACIÓN Y MANTENIMIENTO					
ID	ACTIVIDAD	UN	CANTIDAD	VR/UNI	VR/ TOTAL

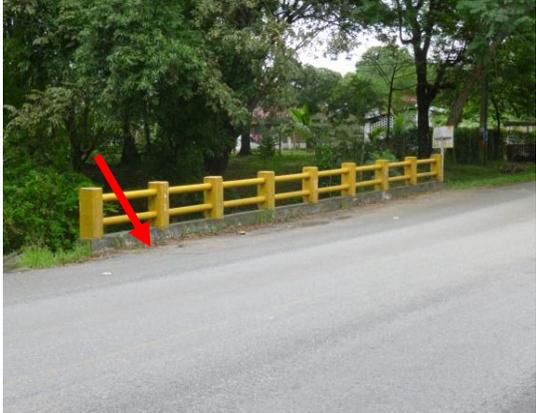
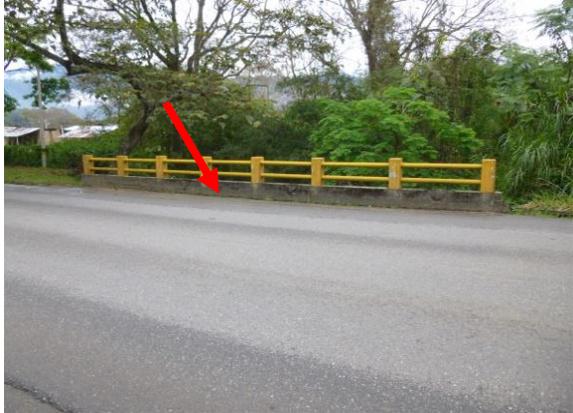
COMPONENTE: <u>Andenes, Bordillos</u>

El puente no posee andenes y los bordillos se encuentran en buenas condiciones excepto por el desgaste normal y falta de pintura.

CALIFICACIÓN OBTENIDA EN LA INSPECCIÓN:			0 Sin daño o daño insignificante		
ACTIVIDADES DE REPARACIÓN Y MANTENIMIENTO					
ID	ACTIVIDAD	UN	CANTIDAD	VR/UNI	VR/ TOTAL
10	Limpieza	ML	26,70	590,08	\$15.755,15
34	Pintura de concreto	ML	26,70	\$5.600,00	\$149.520,00

- Es conveniente realizarle mantenimiento preventivo a los bordillos (limpieza y pintura), a los conos (limpieza (rocería)), a las aletas y estribos (limpieza).

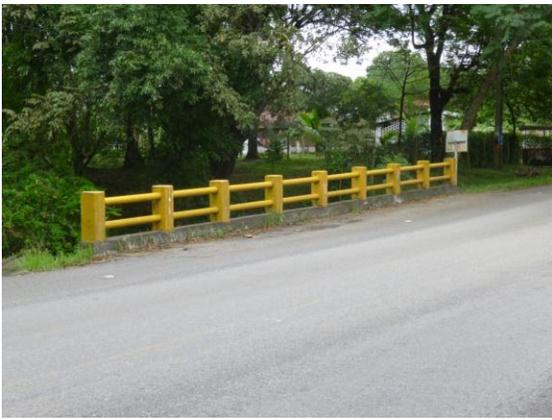
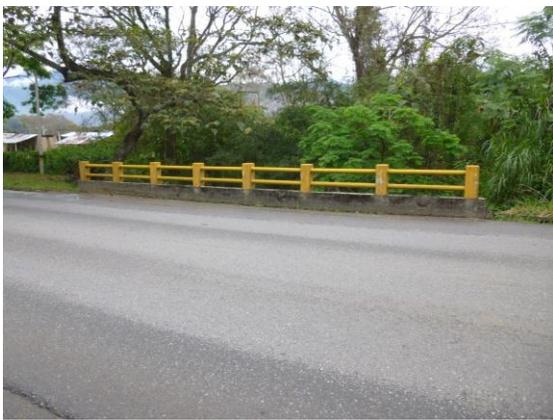
COMPONENTE: <u>Barandas Tipo 40</u>

Las barandas del puente cuentan con pasamanos metálicos apoyados en pilastras de concreto, se encuentran en buen estado de conservación.

CALIFICACIÓN OBTENIDA EN LA INSPECCIÓN:			0 Sin daño o daño insignificante		
ACTIVIDADES DE REPARACIÓN Y MANTENIMIENTO					
ID	ACTIVIDAD	UN	CANTIDAD	VR/UNI	VR/ TOTAL

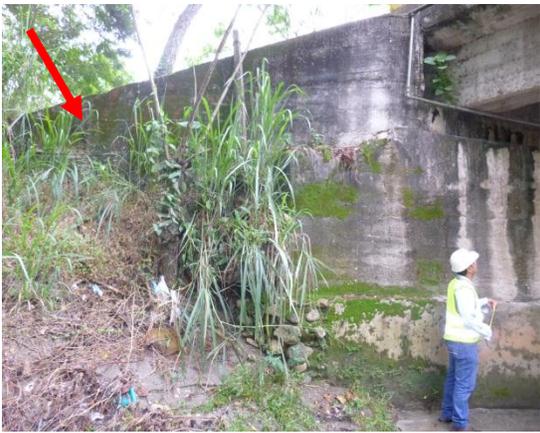
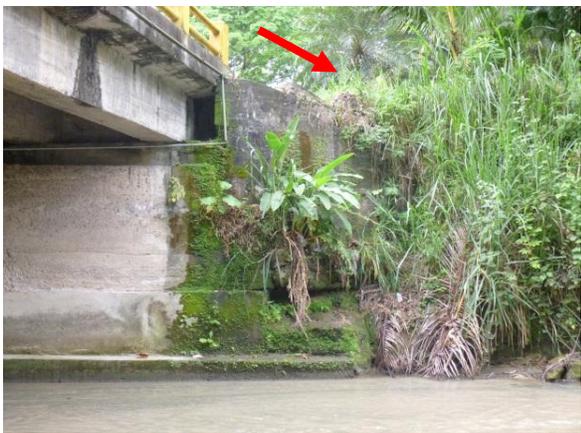
COMPONENTE: <u>Conos / Taludes</u>

El puente presenta desarrollo de conos y no se evidenció erosión ni asentamiento. Se recomienda mantenimiento rutinario.

CALIFICACIÓN OBTENIDA EN LA INSPECCIÓN:			0 Sin daño o daño insignificante.		
ACTIVIDADES DE REPARACIÓN Y MANTENIMIENTO					
ID	ACTIVIDAD	UN	CANTIDAD	VR/UNI	VR/ TOTAL
10	Limpieza (rocería)	M2	150	63,13	9.469,26

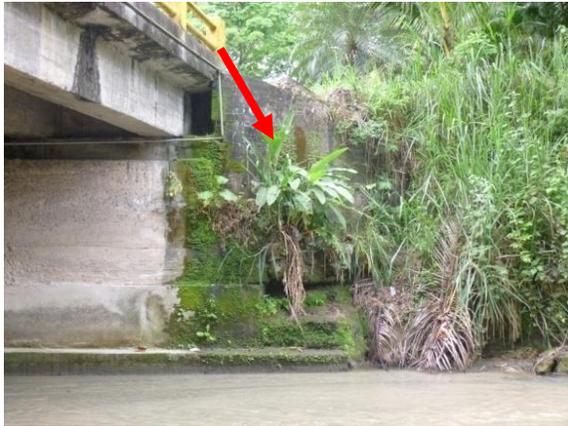
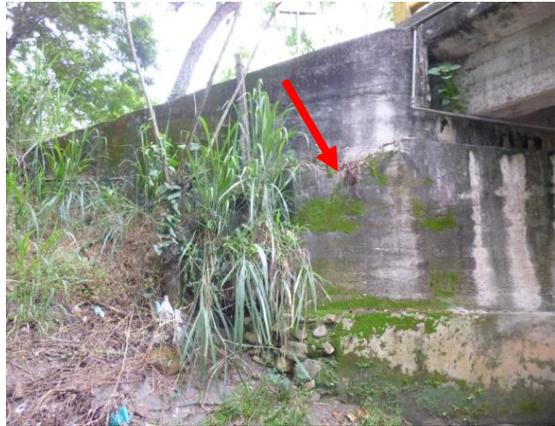
COMPONENTE: <u>Aletas</u>

Las aletas se encuentran en buen estado, sin embargo requiere mantenimiento (limpieza) ya que existe vegetación creciendo sobre estas, lo que conlleva a que exista humedad y posteriormente daños mayores en las aletas.

CALIFICACIÓN OBTENIDA EN LA INSPECCIÓN:			1 Daño pequeño pero no es necesario reparación (excepto mantenimiento menor)		
ACTIVIDADES DE REPARACIÓN Y MANTENIMIENTO					
ID	ACTIVIDAD	UN	CANTIDAD	VR/UNI	VR/ TOTAL
10	Limpieza	M2	65,0	\$1.949,72	\$126.731,89

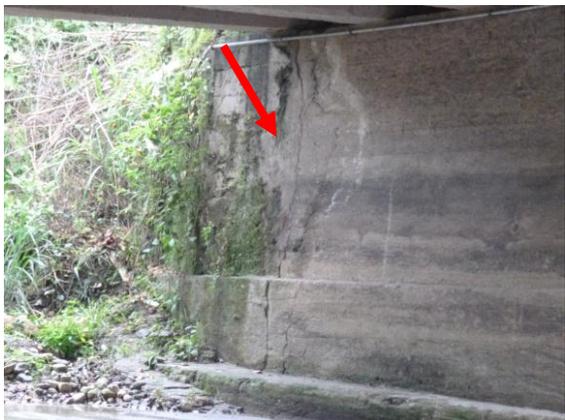
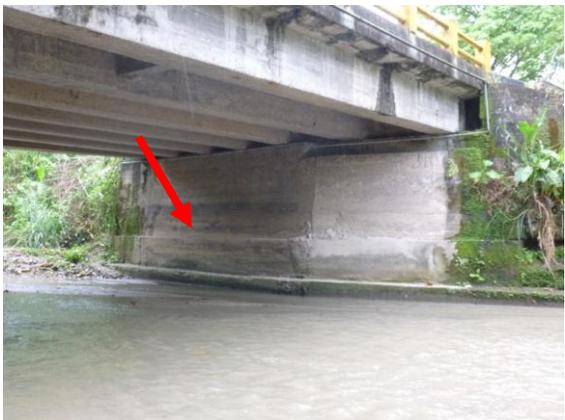
COMPONENTE: <u>Estribos Tipo 10 Material 21</u>

Como se puede observar existe una fisura grande en la parte izquierda del estribo, existe presencia de humedad, erosión, socavación y descomposición del concreto, lo cual debe ser reparado lo más pronto posible para no generar un mayor deterioro del mismo, también hay presencia de musgo que nace sobre ellas, se recomienda mantenimiento (limpieza). Es conveniente realizar seguimiento al comportamiento de la fisura y a posibles movimientos del estribo por posible incremento de la socavación.

CALIFICACIÓN OBTENIDA EN LA INSPECCIÓN:			2 (Algún daño, reparación necesaria cuando se presente la ocasión. El componente funciona como se diseñó)		
ACTIVIDADES DE REPARACIÓN Y MANTENIMIENTO					
ID	ACTIVIDAD	UN	CANTIDAD	VR/UNI	VR/ TOTAL
A	Reparación en concreto	M2	5,0	\$48.485,52	\$242.427,58
10	Limpieza	M2	15,0	\$1.949,72	\$29.245,82

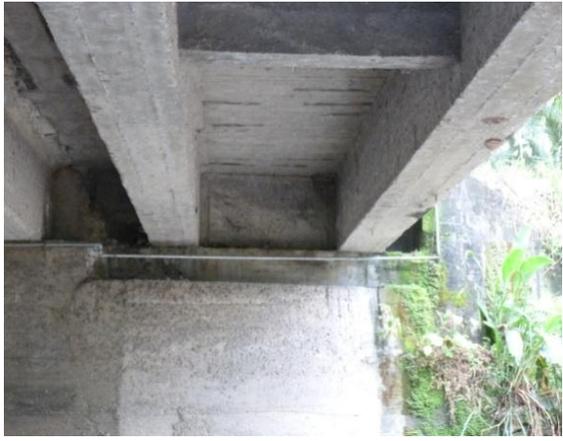
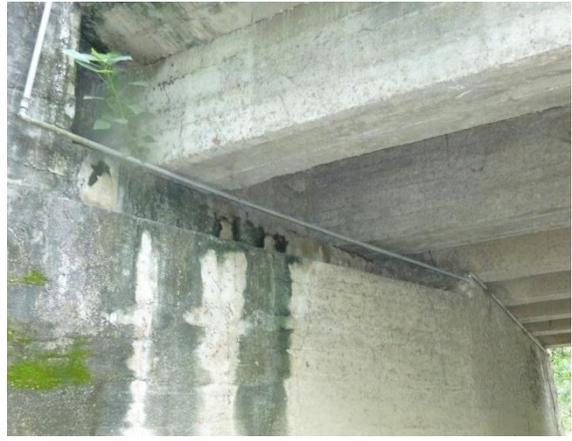
COMPONENTE: <u>Apoyos Tipo 10</u>

El apoyo encontrado entre los estribos y las vigas del puente es una junta de construcción. No se observa deterioro en los apoyos y se encuentra libre de vegetación.

CALIFICACIÓN OBTENIDA EN LA INSPECCIÓN:			0 Sin daño o daño insignificante		
ACTIVIDADES DE REPARACIÓN Y MANTENIMIENTO					
ID	ACTIVIDAD	UN	CANTIDAD	VR/UNI	VR/ TOTAL

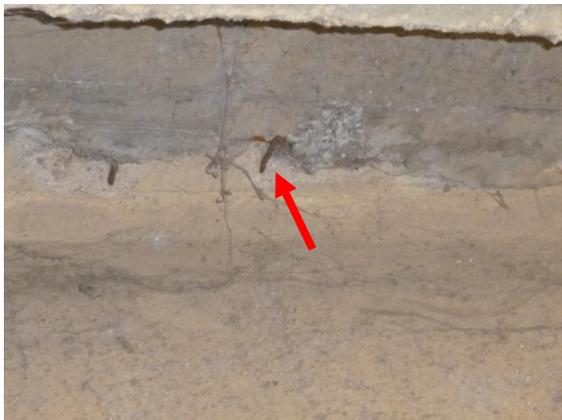
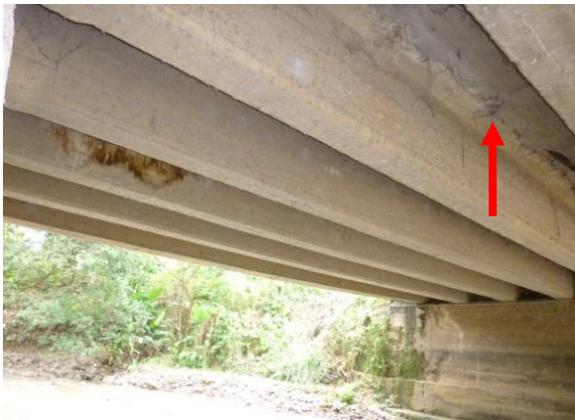
COMPONENTE: <i>Losa Tipo 14 Material 20</i>

Se observa que en la losa se encuentra un factor como lo es la exposición y corrosión de refuerzos en la placa entre V 3-4, 4-5 Y 5-6, por lo que es conveniente realizar la reparación de concreto con el fin de evitar el deterioro del puente.

No existen fisuras ni presencia de humedades, excepto en la junta que existe debido a la ampliación del puente, que se percibe visualmente como una fisura, aunque no genera ninguna humedad o daño a la losa.

CALIFICACIÓN OBTENIDA EN LA INSPECCIÓN:			2. Algún daño, reparación necesaria cuando se presente la ocasión. (El componente funciona como se diseñó).		
ACTIVIDADES DE REPARACIÓN Y MANTENIMIENTO					
ID	ACTIVIDAD	UN	CANTIDAD	VR/UNI	VR/ TOTAL
B	Reparación en concreto	M2	5,0	\$103.805,47	\$519.027,35

- Se recomienda la pronta intervención de la losa, mediante la reparación de concreto.
- Es conveniente realizar una intervención local de las vigas longitudinales que tienen ligeras fracturas.

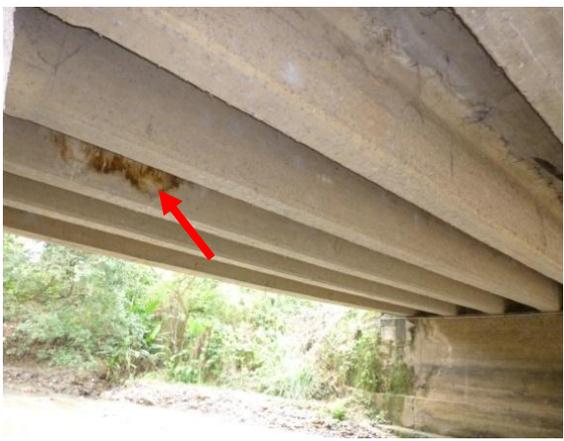
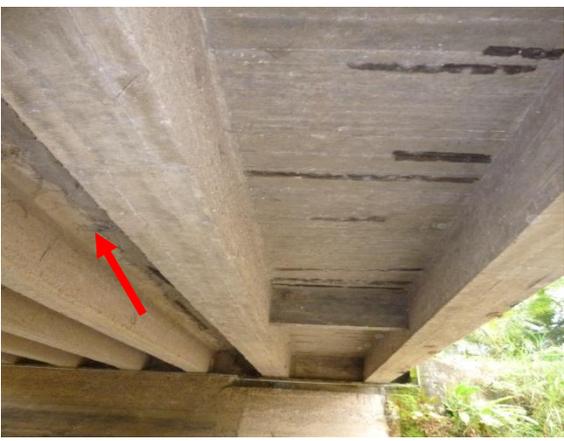
COMPONENTE: <u>Vigas Tipo 10 Material 20</u>

Las vigas poseen una fractura leve a lo largo del puente, existente debido a la junta de unión debido a la ampliación del mismo y otras que si son por el deterioro del mismo, se recomienda la reparación pronta para evitar daños más significativos.

CALIFICACIÓN OBTENIDA EN LA INSPECCIÓN:			2. Algún daño, reparación necesaria cuando se presente la ocasión. (El componente funciona como se diseñó).		
ACTIVIDADES DE REPARACIÓN Y MANTENIMIENTO					
ID	ACTIVIDAD	UN	CANTIDAD	VR/UNI	VR/ TOTAL
A	Reparación en concreto	M2	27,0	\$178.044,36	\$4.807.197,69

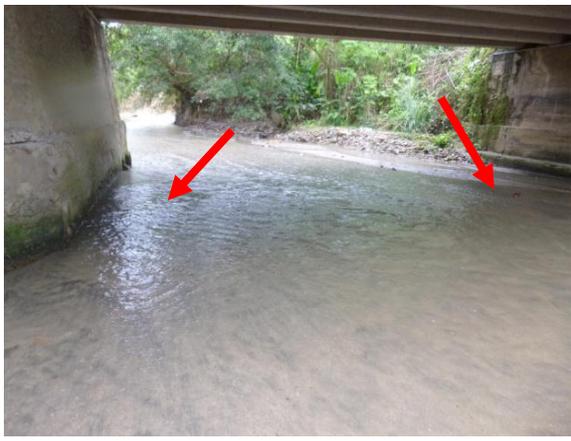
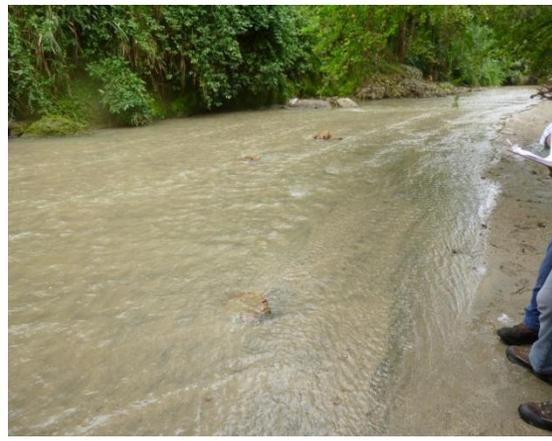
COMPONENTE: <u>Cauce</u>

Por el puente cruza una quebrada la cual se puede observar en las imágenes. Es necesario realizar una limpieza general en la zona, ya que hay acumulación de gran cantidad de sedimentos en la base de los estribos. El cauce fluye normalmente.

CALIFICACIÓN OBTENIDA EN LA INSPECCIÓN:			1. Daño pequeño pero reparación no es necesaria (excepto mantenimiento rutinario).		
ACTIVIDADES DE REPARACIÓN Y MANTENIMIENTO					
ID	ACTIVIDAD	UN	CANTIDAD	VR/UNI	VR/ TOTAL
B	Reencauzamiento	M3	100,0	\$3.376,44	\$33.764,41
