ESTUDIO DE INSPECCIÓN E INVENTARIO DE PUENTES DE LA RED NACIONAL
DE CARRETERAS ZONA SUR

INFORME PUENTE QUEBRADA LA CARAGUAJA (URB).

14-4505-030.00

CARRETERA GARZON - RIO LORO - NEIVA

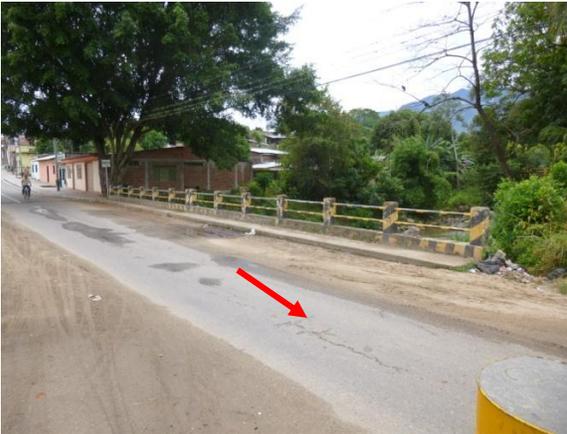
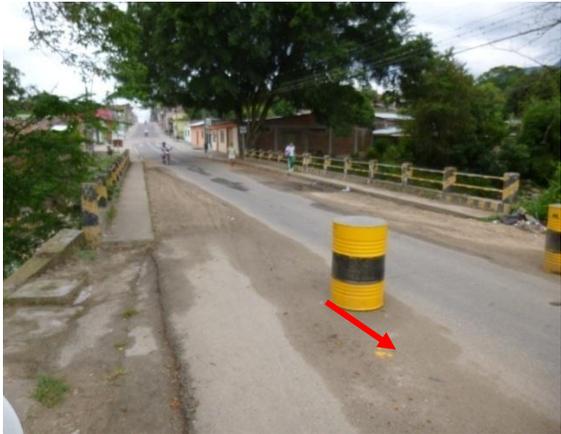
Tabla 2 Resumen Inspección Superficie del Puente

La superficie del puente existente es una carpeta asfáltica, posee algunas fisuras longitudinales y transversales, a lo cual es necesario realizarle mantenimiento para evitar el avance del deterioro en la estructura. Además presenta bastante arena y es necesario su retiro, también presenta acumulación de aguas lluvias en sus costados.

| CALIFICACIÓN OBTENIDA EN LA INSPECCIÓN: | | | 2 Algún daño, reparación necesaria cuando se presente la ocasión. El componente funciona como se diseñó. | | |

| D | Reparación de pavimento asfáltico | M2 | 260 | 158.506,89 | 41.211.792,38 |

- Realizar un reparación del pavimento asfáltico, para no dejar agravar los problemas de fisuras longitudinales y transversales, además de realizar el retiro de la arena acumulada, demarcar la calzada y solucionar de paso con la reparación los problemas de encharcamientos de agua, que van afectando la carpeta asfáltica.

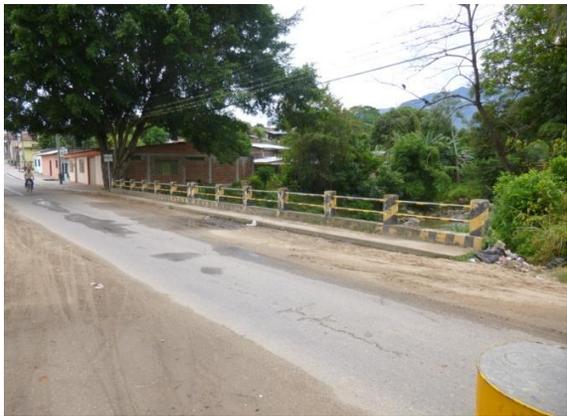
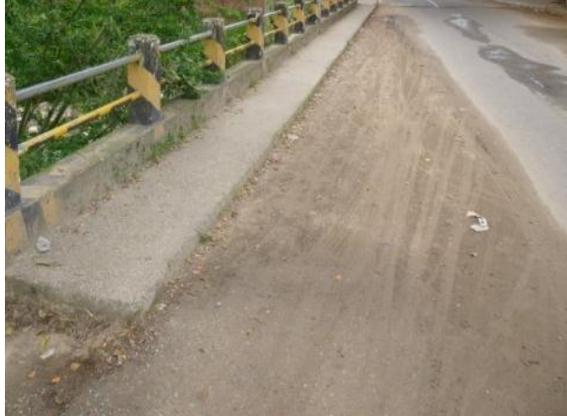
Tabla 3 Resumen Inspección Principal Juntas de Expansión

No se observan las juntas de expansión marcadas a nivel de superficie, en caso de existir se encuentran debajo de la carpeta asfáltica.

| CALIFICACIÓN OBTENIDA EN LA INSPECCIÓN: | | | 0. Sin daño o daño insignificante. | | |

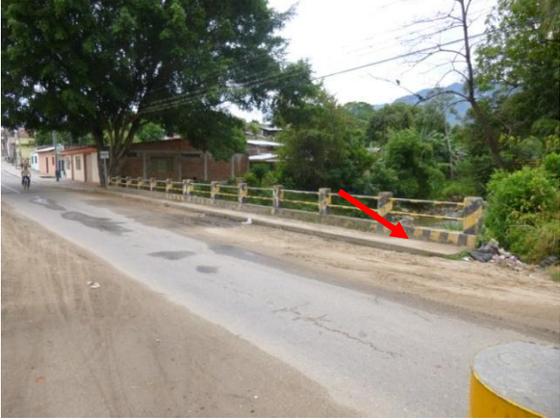
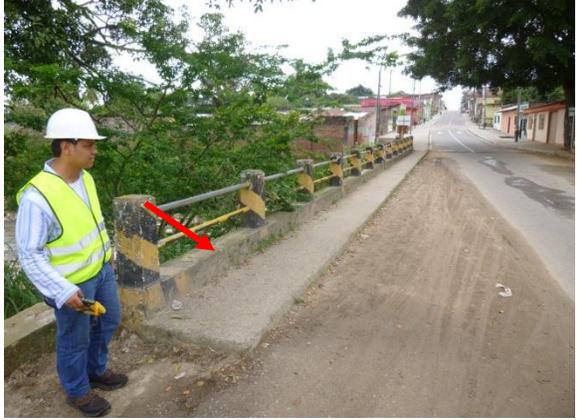
Tabla 4 Resumen Inspección Principal Andenes y Bordillos

El puente posee andenes a lado y lado de la calzada, el ancho del andén del lado derecho mide 0,93 mts y el andén del lado izquierdo mide 0,89 mts, son demasiados bajo con respecto al nivel de la superficie del puente, lo que puede indicar que se ha hecho re nivelación y que pueden existir varias capas de rodadura. En los bordillos se evidencia la falta de mantenimiento por lo que es importante realizar esta labor con alguna regularidad.

| CALIFICACIÓN OBTENIDA EN LA INSPECCIÓN: | | | 0. Sin daño o daño insignificante | | |

| 10 | Limpieza | ML | 32 | 590,08 | 18.882,58 |
| 34 | Pintura | ML | 32 | 5.600,00 | 179.200,00 |

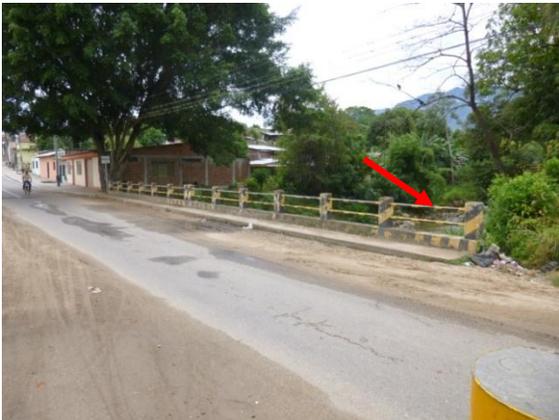
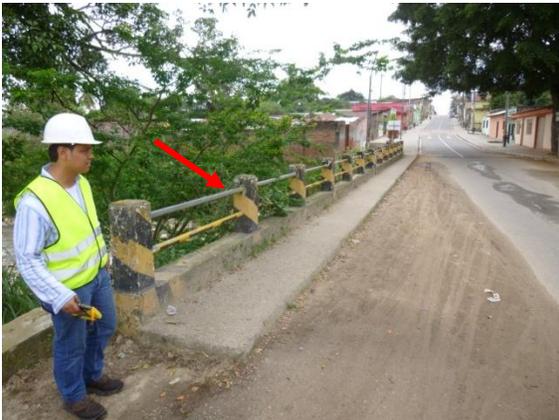
Tabla 5 Resumen Inspección Principal Barandas

Las barandas del puente son con pasamanos en tubería metálica sobre pilastras de concreto, se encuentran en buen estado, pero se evidencia la falta de mantenimiento periódico. Se necesita mantenimiento menor.

| CALIFICACIÓN OBTENIDA EN LA INSPECCIÓN: | | | 0. Sin daño o daño insignificante | | |

| 10 | Limpieza | ML | 32 | 590,08 | 18.882,58 |
| 34 | Pintura | ML | 32 | 5.600,00 | 179.200,00 |

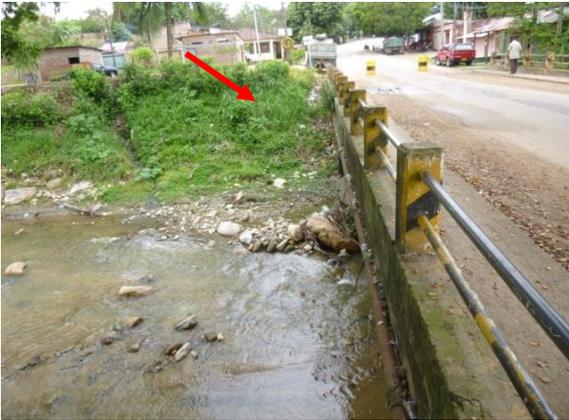
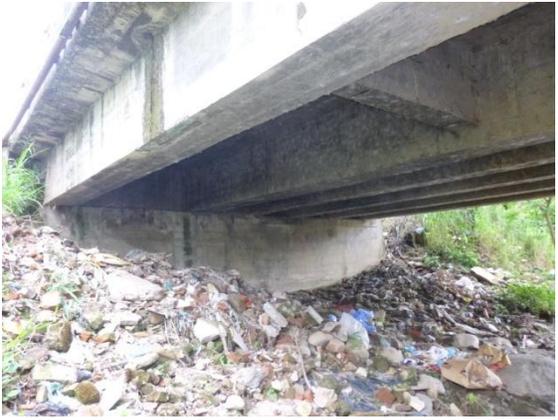
Tabla 6 Resumen Inspección Conos y Taludes

Actualmente los taludes de protección de las aletas contra el terraplén se encuentran saturados de basuras y escombros, es necesario realizar limpieza y concientizar a la población de no seguir arrojando residuos debajo del puente.

| CALIFICACIÓN OBTENIDA EN LA INSPECCIÓN: | | | 1. Daño pequeño pero no es necesario reparación (excepto mantenimiento menor). | | |

| 10 | Limpieza (rocería) | M2 | 200 | 63,13 | 12.625,68 |

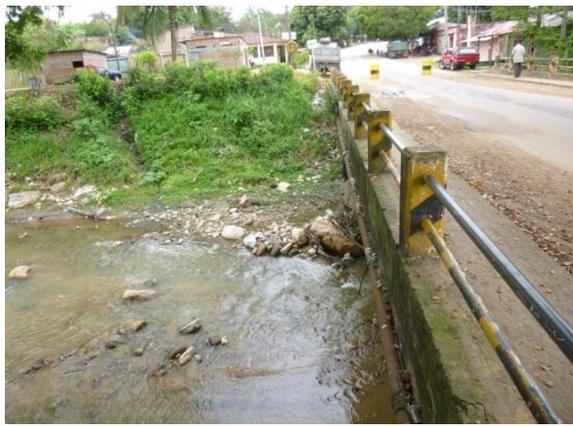
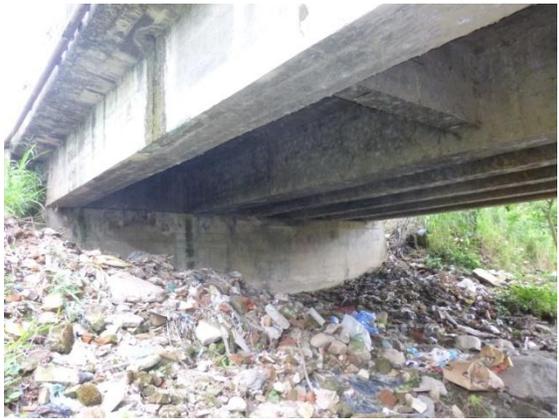
Tabla 7 Resumen Inspección Aletas

Las aletas se encuentran saturadas de basura, además presenta vegetación y humedad. Es necesario realizar mantenimientos periódicos, recolección de basuras y limpieza para prevenir corrosión. Se sugiere realizar concientización social y promover brigadas para evitar que los desechos y basuras se sigan botando en este sitio.

| CALIFICACIÓN OBTENIDA EN LA INSPECCIÓN: | | | 1 Daño pequeño pero no es necesario reparación (excepto mantenimiento menor). | | |

| 10 | Limpieza | M2 | 80 | 1.949,72 | 155.977,71 |

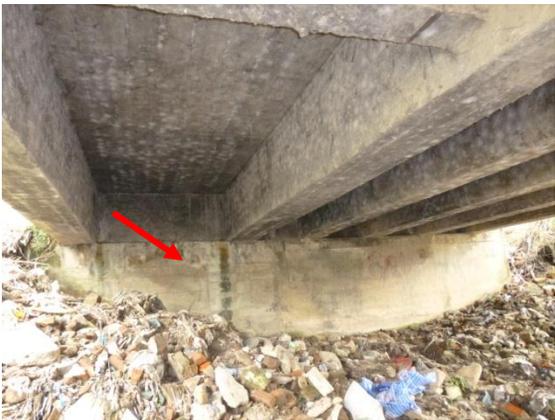
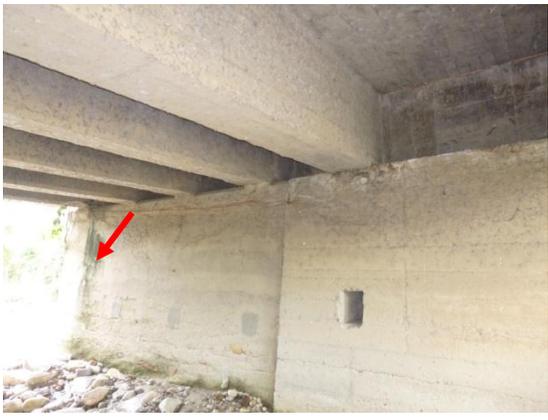
Tabla 8 Resumen Inspección Estribos

Los estribos presentan humedad, descomposición superficial, además bastante sedimentación y residuos de basuras, es necesario realizar mantenimientos periódicos.

| CALIFICACIÓN OBTENIDA EN LA INSPECCIÓN: | | | 1. Daño pequeño pero no es necesario reparación (excepto mantenimiento). | | |

| 10 | Limpieza | M2 | 80 | 1.949,72 | 155.977,71 |

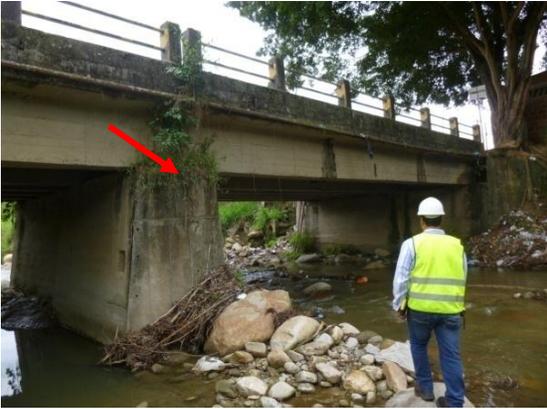
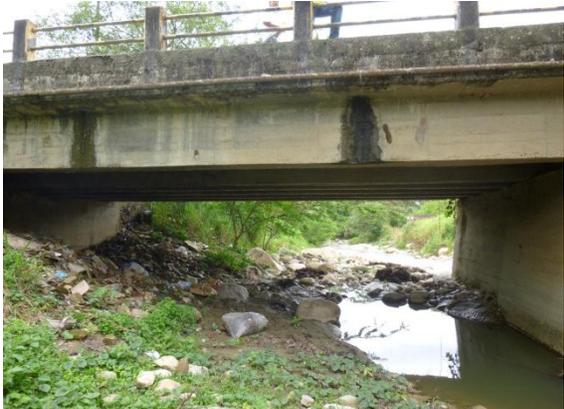
Tabla 9 Resumen inspección Pilas

Presentan infiltración, descomposición y vegetación en la parte superior debido al intemperismo, además bastante sedimentación, es necesario realizar mantenimiento periódico.

| CALIFICACIÓN OBTENIDA EN LA INSPECCIÓN: | | | 1. Daño pequeño pero no es necesario reparación (excepto mantenimiento menor). | | |

| 10 | Limpieza | M2 | 40 | 1.949,72 | 77.988,86 |

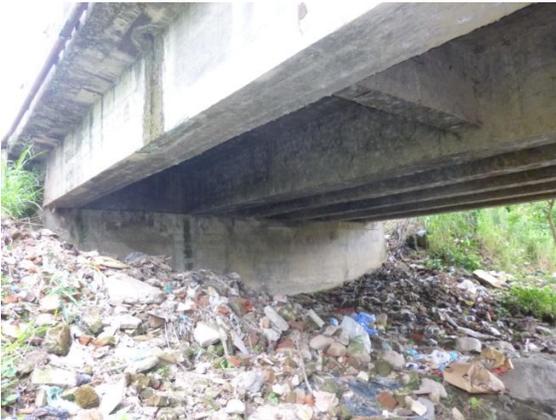
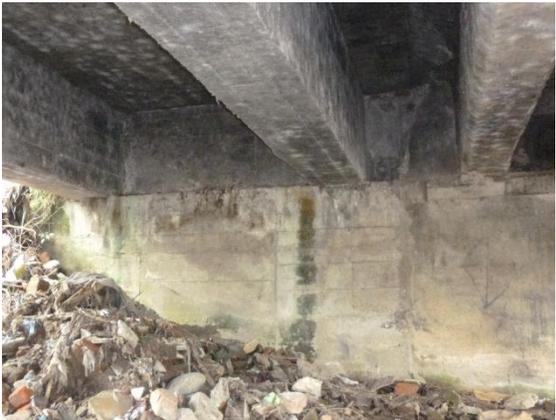
Tabla 10 Resumen inspección Apoyos

El tipo de apoyo encontrado es una junta de construcción, se encuentra en buen estado.

| CALIFICACIÓN OBTENIDA EN LA INSPECCIÓN: | | | 0. Sin daño o daño insignificante. | | |

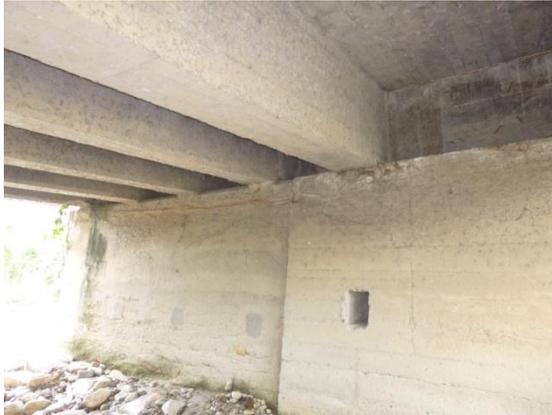
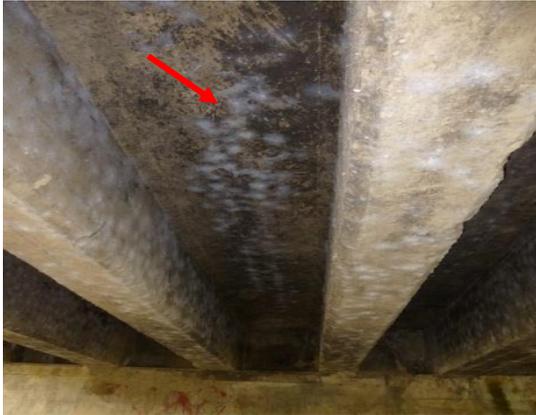
Tabla 11 Resumen inspección Losa

Es necesario realizar limpieza, ya que habitan indigentes, los cuales realizan fogatas y el humo producido se adhiere a la losa, produciendo deterioro y reducción de visualización de posibles daños. Se considera importante realizar un estudio patológico tanto a las vigas como a la losa, debido a que con las fogatas y el humo generado, la probabilidad de existir carbonatación es muy alta y por ende los niveles de corrosión también resultarían elevados.

| CALIFICACIÓN OBTENIDA EN LA INSPECCIÓN: | | | 1. Daño pequeño pero no es necesario reparación (excepto mantenimiento menor). | | |

| 10 | Limpieza | M2 | 80 | 1.949,72 | 155.977,71 |

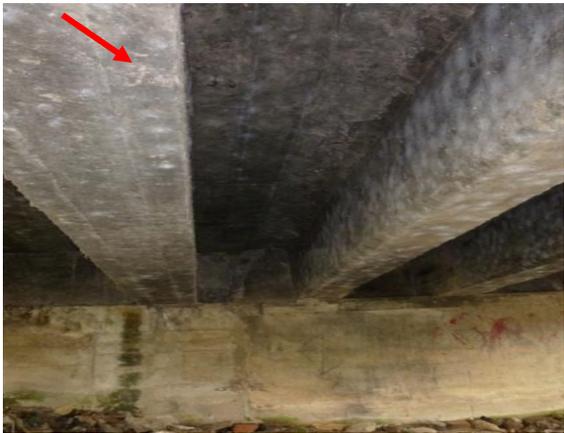
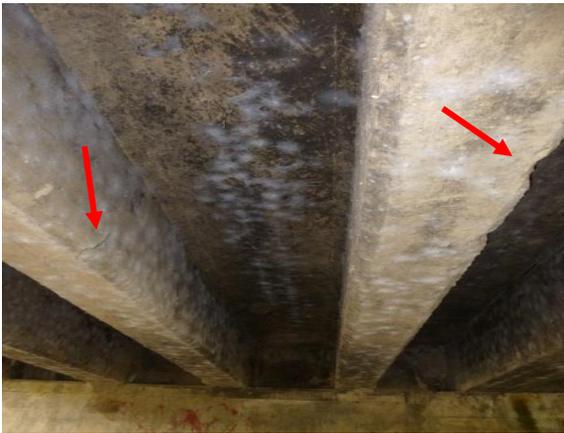
Tabla 12 Resumen Inspección Vigas / Losas / Diafragmas

Es necesario realizar limpieza, debido a que habitan indigentes, los cuales realizan fogatas y el humo producido se adhiere a las vigas, produciendo deterioro y reducción de visualización de posibles daños. Como se dijo anteriormente, es necesario un estudio patológico para detectar niveles de corrosión. Daño pequeño aunque no es necesaria la reparación inmediata, es importante ejecutar estudio patológico para determinar cuál es la reparación más adecuada en un tiempo no mayor a cinco años. Tal análisis se evaluara en el componente Puente en General.

| COMPONENTE: <u>Vigas Tipo 10 Material 10</u> | | | | | |
|---|---|---|---|---|---|
| CALIFICACIÓN OBTENIDA EN LA INSPECCIÓN: | | | 2 Algún daño, reparación necesaria cuando se presente la ocasión. El componente funciona como se diseñó. | | |

| COMPONENTE: <u>Vigas Tipo 10 Material 10</u> | | | | | |
|---|---|---|---|---|---|
| A | Reparación de concreto. | M2 | 9,0 | \$178.044,36 | \$1.602.399,24 |
| D | Inyección de Grietas | ML | 26,0 | \$61.829,65 | \$1.607.570,98 |

- Es necesario realizar un estudio patológico de la placa y de las vigas afectadas por agentes contaminantes como humo, producto de las fogatas debajo del puente con el fin de determinar grado de corrosión y tomar las medidas de reparación necesarias. Igualmente es importante realizar limpieza con agua a presión por debajo de la losa y vigas. Adicionalmente es conveniente tomar las medidas necesarias para impedir la realización de fogatas debajo del puente, debido a que se induce un nivel muy alto de afectación a la estructura, generando patologías que a largo plazo pueden ser muy severas tanto en el concreto como en el acero.

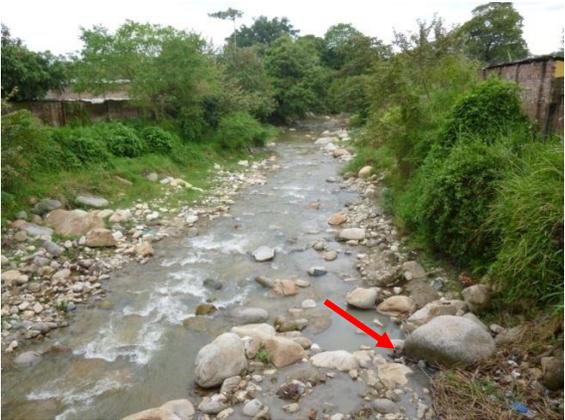
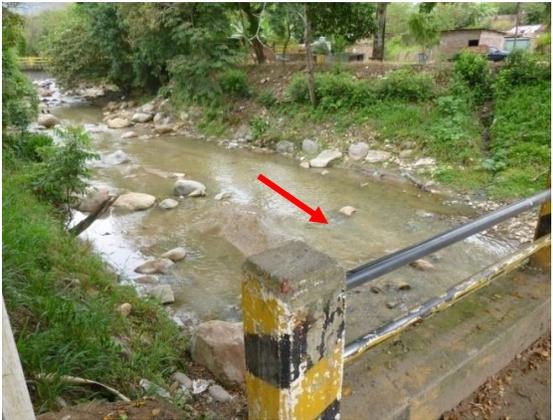
Tabla 13 Resumen Inspección Cauce

El puente con paso de tipo superior atraviesa el cauce de la Quebrada la Caraguaja, cuyo factor principal es la sedimentación en los estribos, pila y aletas, además de la acumulación de escombros, basuras y existe vertimiento de aguas residuales, por tal motivo es necesario realizar obras de mantenimiento, pero especialmente generar programas de concientización a la población y a mandatarios locales para el manejo adecuado de basuras y de los vertimientos de aguas negras.

| CALIFICACIÓN OBTENIDA EN LA INSPECCIÓN: | | | 2 Algún daño, reparación necesaria cuando se presente la ocasión. El componente funciona como se diseñó. | | |

| B | Reencauzamiento | M3 | 50 | 3.376,44 | 168.822,05 |

- Se recomienda al Instituto Nacional de Vías, tomar medidas de manera urgente para mitigar los riesgos producto de la sedimentación, de los escombros y de los desechos de basura presente en los estribos, pilas y aletas del puente que se acrecientan aún más con la temporada de lluvias que apenas inicia. Debe existir control por parte de la administración local, para evitar lanzar desechos debajo del puente y realizar un manejo adecuado de aguas residuales para que no lleguen directamente al cauce sin tratamiento alguno.

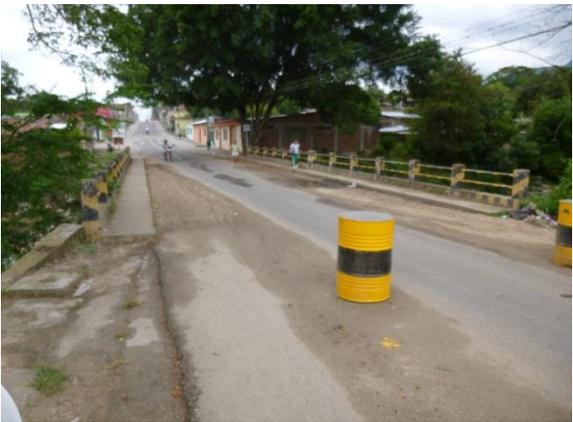
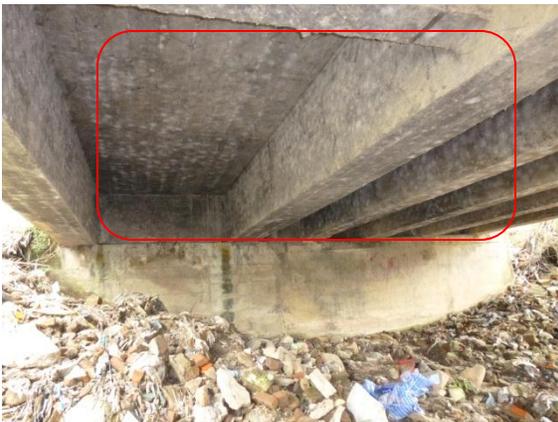
Tabla 14 Resumen Inspección Puente en General

El puente en su componente general se ha calificado como 2 Algún daño, reparación necesaria cuando se presente la ocasión. El componente funciona como se diseñó, es conveniente determinar que patologías y niveles de corrosión se presentan especialmente en las vigas y en la placa y definir posibles acciones a seguir en un plazo no superior a cinco años”. También existe acumulación de sedimentos, escombros y desechos de basuras tanto en estribos como en la pila, debido a falta de mantenimiento periódicos y al control en el manejo de basuras y aguas negras.

| CALIFICACIÓN OBTENIDA EN LA INSPECCIÓN: | | | 2 Algún daño, reparación necesaria cuando se presente la ocasión. El componente funciona como se diseñó. | | |

| Z | Estudio Patológico de la Superestructura | GL | 1,0 | 6.000.000,0 | 6.000.000,0 |
