**CONSORCIO INGENIERIA VIAL 2011**

**ESTUDIO DE INSPECCIÓN E INVENTARIO DE PUENTES DE LA RED NACIONAL  
DE CARRETERAS ZONA SUR**

**INFORME PUENTE QUEBRADA LA CARAGUAJA (V).**

**14-4505-031.00**

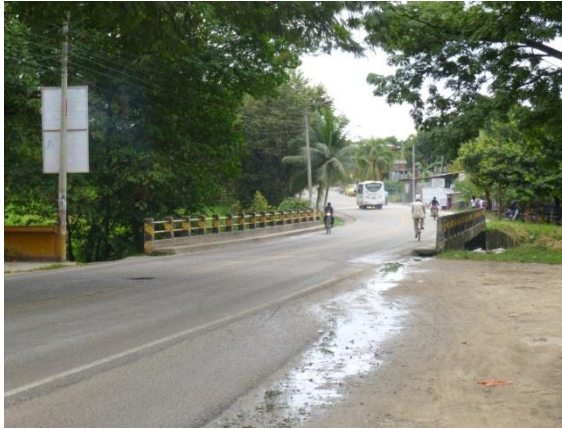
| Figura 1 IMAGEN GOOGLE EARTH | | Figura 2 IMAGEN GENERAL PUENTE | | | |

El puente producto de este informe es un puente de una luz en concreto reforzado de longitud 31,00mts, ancho de tablero de 9,30mts tráfico a dos carriles sin andenes ni separadores y con superficie de rodadura en carpeta asfáltica. Cuenta una superestructura transversal simplemente con sección transversal constante, posee 4 vigas, cuenta con barandas con pasamanos metálicos sobre pilastras de concreto. Este puente se encuentra ubicado en el municipio de Campoalegre.

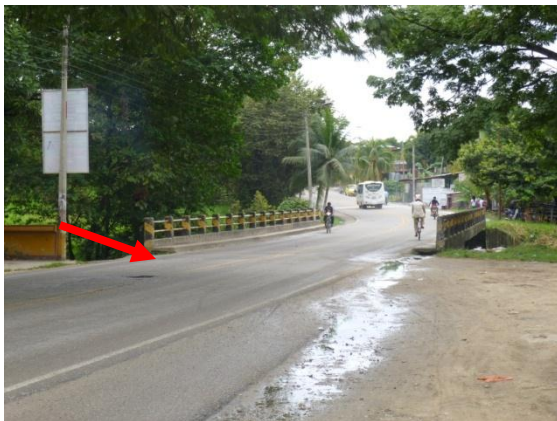
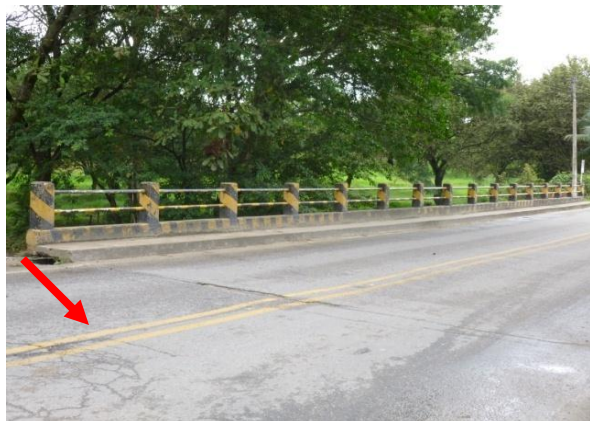
| <b>COMPONENTE:</b> <u>Superficie del Puente tipo 10</u> | | | | | |

La superficie del puente existente es una carpeta asfáltica, en regular estado con fisuras longitudinales y transversales que denotan la fatiga del concreto asfáltico, a la cual es necesario realizarle mantenimiento para evitar posibles averías en la estructura. Además presenta hundimiento del pavimento en acceso y sector de juntas.

| <b>CALIFICACIÓN OBTENIDA EN LA INSPECCIÓN:</b> | | | 2 Algún daño, reparación necesaria cuando se presente la ocasión. El componente funciona como se diseñó. | | |

| D | Reparación de pavimento asfáltico | M2 | 200 | 158.506,89 | 31.701.378,75 |

- Realizar reparación de pavimento asfáltico en la superficie.
- Es conveniente realizar intervención local de las vigas longitudinales, donde se realice limpieza e inyección de fisuras, aplicando también morteros de reparación en las zonas donde el acero de refuerzo se encuentra a la vista o tiene recubrimientos bajos.

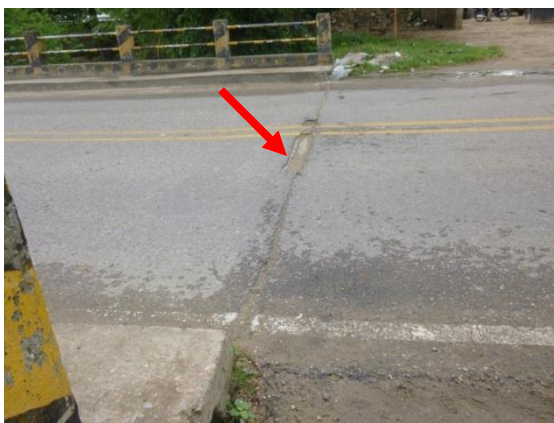
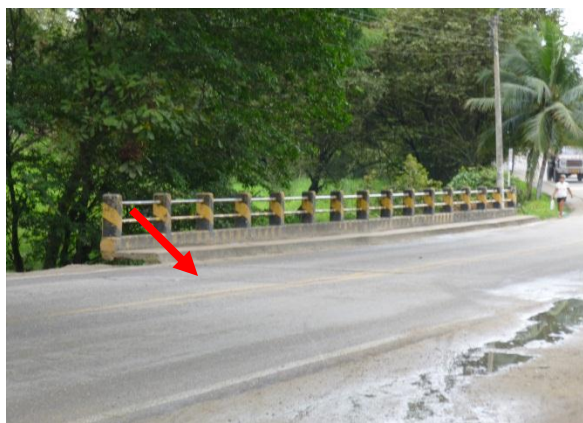
| <b>COMPONENTE:</b> <u>Juntas de Expansión Tipo 92</u> | | | | | |

Se observa marcada la zona de la junta de expansión, se evidencia que existen filtraciones de agua a través de estas juntas a los estribos, además presenta hundimiento del pavimento en la junta central, sobre la pila.

| <b>CALIFICACIÓN OBTENIDA EN LA INSPECCIÓN:</b> | | 1 Daño pequeño pero no es necesario reparación (excepto mantenimiento menor). | | | |

| A | Reparación de junta | ML | 18,6 | 1.653.200,89 | 30.749.536,52 |

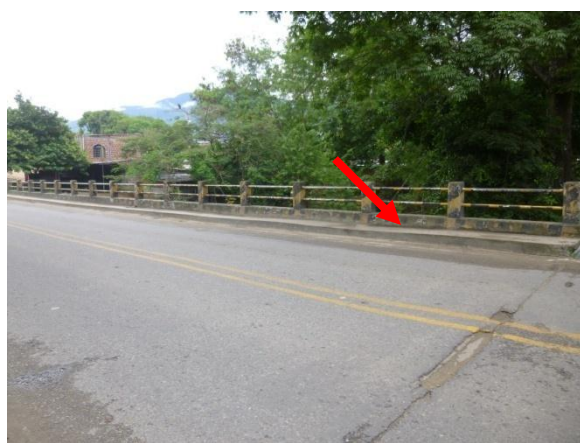
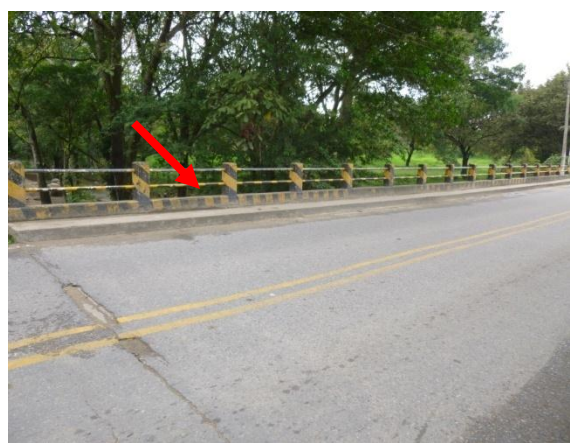
| <b>COMPONENTE:</b> <u>Andenes, Bordillos</u> | | | | | |

El puente tiene andenes angostos a ambos lados, en los bordillos se evidencia la falta de pintura. Se necesita mantenimiento menor.

| <b>COMPONENTE:</b> <u>Andenes, Bordillos</u> | | | | | |
|---|---|---|---|---|---|
| <b>CALIFICACIÓN OBTENIDA EN LA INSPECCIÓN:</b> | | | 0 Sin daño o daño insignificante | | |

| <b>COMPONENTE:</b> <u>Andenes, Bordillos</u> | | | | | |
|---|---|---|---|---|---|
| 10 | Limpieza | ML | 62 | 590,08 | 36.584,99 |
| 34 | Pintura | ML | 62 | 5.600 | 347.200,00 |

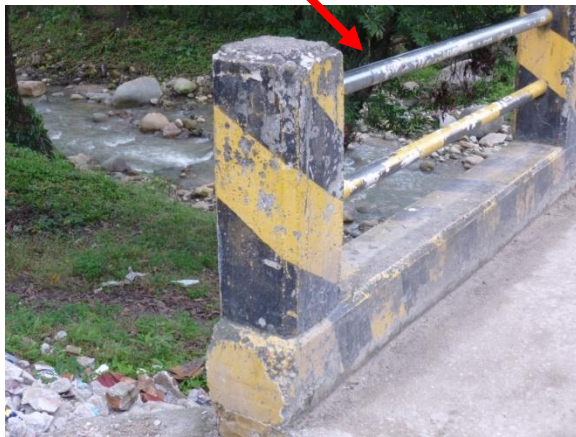
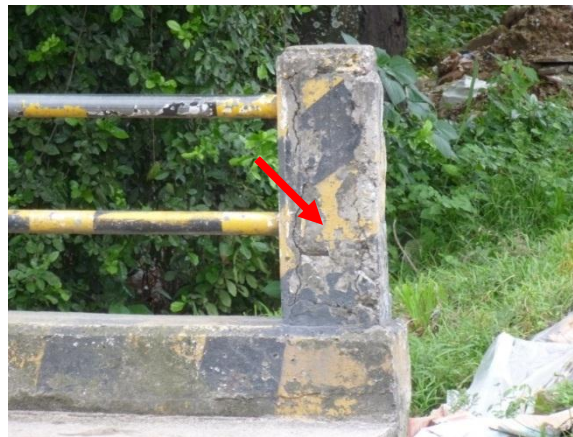
| <b>COMPONENTE:</b> <u>Barandas tipo 40</u> | | | | | |

En general las barandas del puente se encuentran en buen estado. Pero es necesaria la reparación en el acceso No. 2 costado izquierdo, debido a que fue impactada.

| <b>CALIFICACIÓN OBTENIDA EN LA INSPECCIÓN:</b> | | | 2 Algún daño, reparación necesaria cuando se presente la ocasión. (El componente funciona como se diseñó). | | |

| A | Reparación de Baranda de concreto. | ML | 2.8 | \$81.256,14 | \$227.517,19 |
| B | Reparación de baranda de acero. | ML | 12 | \$285.269,06 | \$3.423.228,75 |

- La baranda del acceso No. 2 costado izquierdo, esta impactada, la cual es necesario realizar la reconstrucción de uno de los parales lo más pronto posible, debido al gran volumen de vehículos que transitan por esta vía y a la seguridad vial requerida.

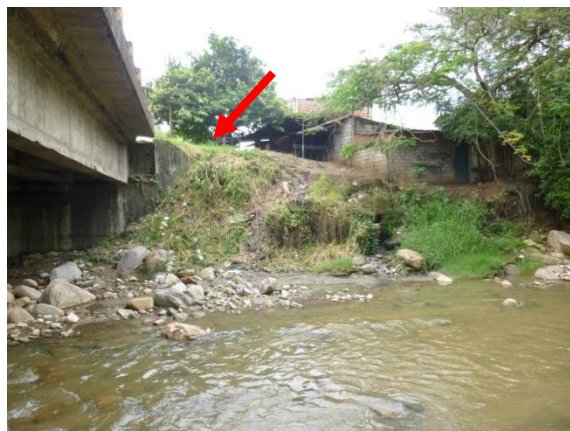
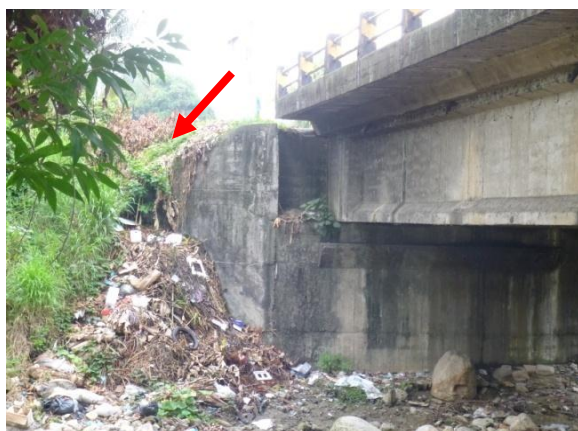
| <b>COMPONENTE:</b> <u>Conos y Taludes</u> | | | | | |

Actualmente los taludes de protección de las aletas contra el terraplén se encuentran en buen estado, estables y con mantenimiento apropiado. Poseen basura, se recomienda limpieza.

| <b>CALIFICACIÓN OBTENIDA EN LA INSPECCIÓN:</b> | | | 0 Sin daño o daño insignificante | | |

| 10 | Limpieza (rocería) | M2 | 200 | 63,13 | 12.625,68 |

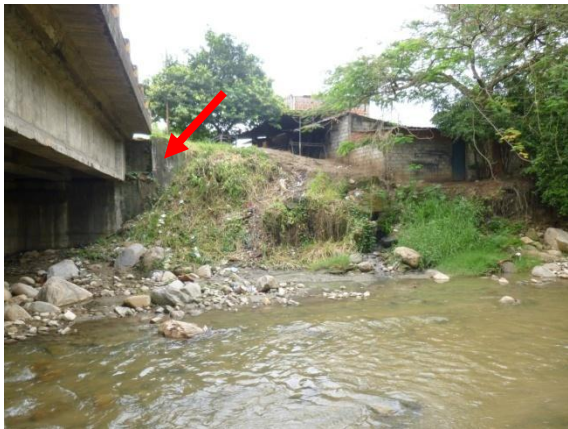
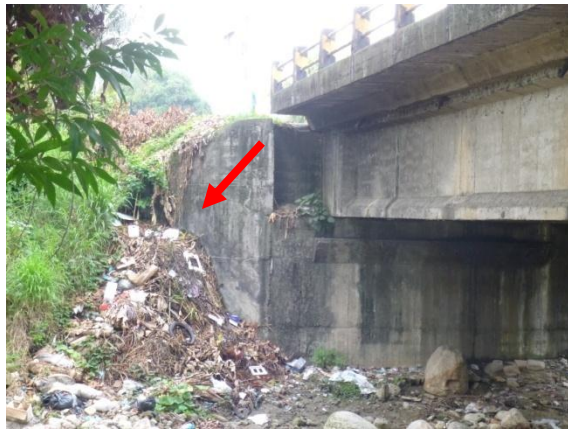
| COMPONENTE: <u>Aletas material 20</u> | | | | | |

Las aletas se encuentran en buen estado, pero se aprecia eflorescencia y humedad.

| COMPONENTE: <u>Aletas material 20</u> | | | | | |
|---|---|---|---|---|---|
| CALIFICACIÓN OBTENIDA EN LA INSPECCIÓN: | | 1 Daño pequeño pero no es necesario reparación (excepto mantenimiento menor). | | | |

| COMPONENTE: <u>Aletas material 20</u> | | | | | |
|---|---|---|---|---|---|
| 10 | Limpieza | M2 | 120 | 1.949,72 | 233.966,57 |

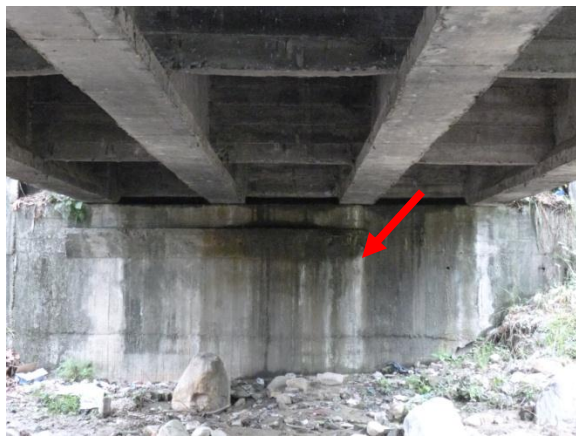
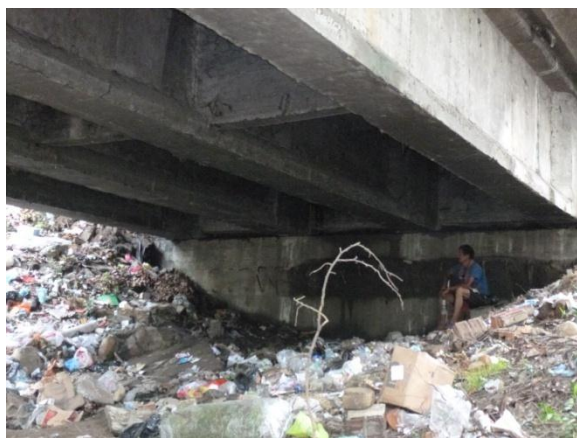
| <b>COMPONENTE:</b> <u>Estribos material 20</u> | | | | | | |

Los estribos se encuentran aparentemente en buen estado, pero se aprecia eflorescencia y humedad que pasa a través de las juntas.

| <b>CALIFICACIÓN OBTENIDA EN LA INSPECCIÓN:</b> | | | 1 Daño pequeño pero no es necesario reparación (excepto mantenimiento menor). | | | |

| 10 | Limpieza | M2 | 40,0 | 1.949,72 | 29.245,82 | |

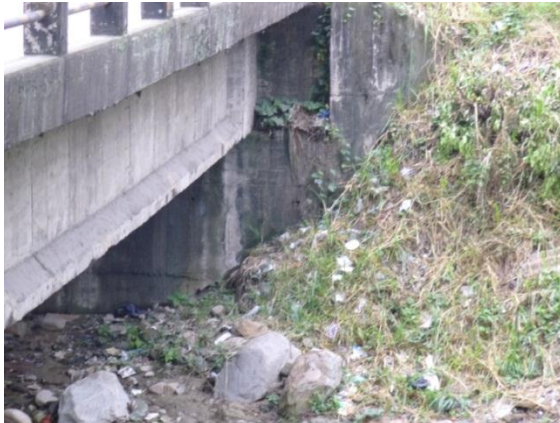
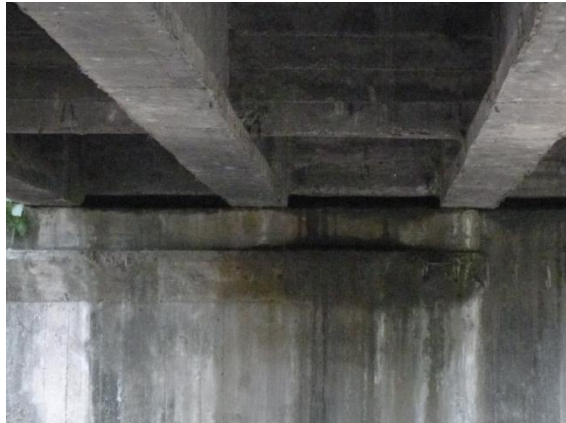
| COMPONENTE: <u>Apoyos material 30</u> | | | | | |

El apoyo encontrado es una placa de neopreno, es necesario realizar mantenimiento debido a la presencia de musgo, humedad y a la descomposición del concreto. En la zona de los estribos la longitud de apoyo de las vigas no es muy amplia, aunque esta situación no es crítica para cargas verticales, si lo puede ser para efectos sísmicos, por lo que se recomienda cuando sea posible presupuestalmente, incrementar el asiento o apoyo de las vigas longitudinalmente mediante un sistema de ménsula o similar, para prevenir perdida o falla del puente durante un sismo por deficiencia de longitud de apoyo. Se recomienda aumentar longitud de apoyo por seguridad y prevención de falla ante un sismo.

| CALIFICACIÓN OBTENIDA EN LA INSPECCIÓN: | | | 1 Daño pequeño pero no es necesario reparación (excepto mantenimiento) | | |

| 10 | Limpieza (Apoyos) | UND | 8,0 | 1.364,81 | 10.919,00 |

- Es conveniente revisar la longitud de apoyo de las vigas en la zona de los estribos, especialmente para eventos sísmicos, buscando prevenir fallas de pérdida de apoyo por desplazamiento horizontal.

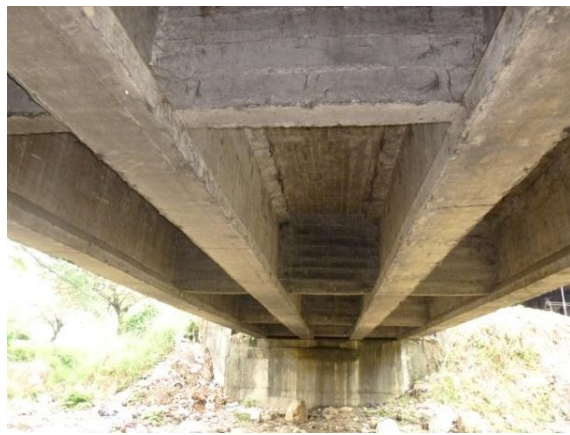
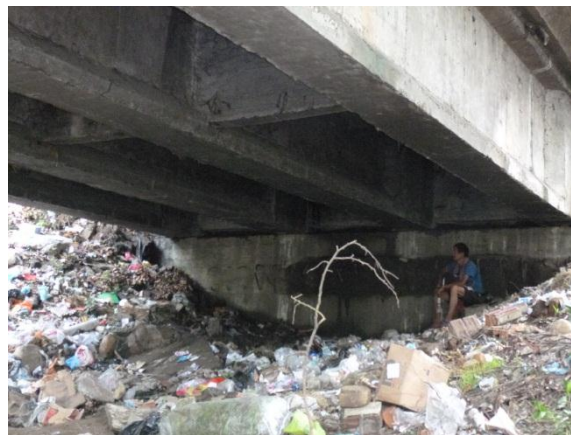
| COMPONENTE: <u>Apoyos material 20</u> | | | | | |

La losa construida en concreto reforzado. Se encuentran en buen estado, no presenta humedad, ni fisuras.

| CALIFICACIÓN OBTENIDA EN LA INSPECCIÓN: | | | 1 Daño pequeño pero no es necesario reparación (excepto mantenimiento menor). | | |

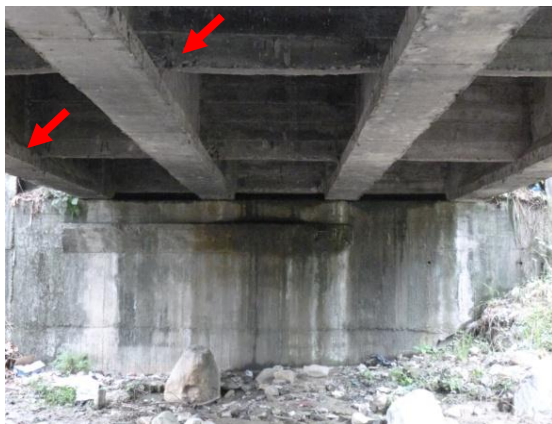
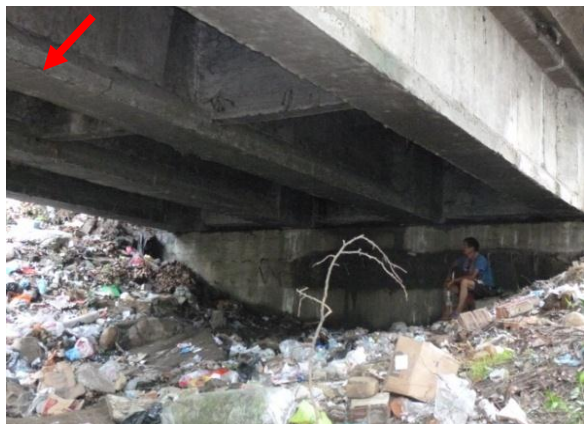
| COMPONENTE: <u>Vigas Tipo 10 Material 20</u> | | | | | |

Exposición del acero y múltiples fisuras, en las vigas No. 1, 2 y 3  $e=0,4$  mm. Es importante realizarle reparación de concreto e inyección de fisuras.

| CALIFICACIÓN OBTENIDA EN LA INSPECCIÓN: | | 2 Algún daño, reparación necesaria cuando se presente la ocasión. El componente funciona. | | | |

El puente en su componente general se ha calificado como 2 (Algún daño, reparación necesaria cuando se presente la ocasión. El componente funciona como se diseñó), ya que la situación principal es la exposición de acero en las vigas y las fisuras en las mismas, también es importante realizar el arreglo a las barandas ya que han sido impactadas y los mantenimientos preventivos a algunos elementos que lo requieren.

| A | Reparación de concreto. | M2 | 9 | \$178.044,36 | \$1.602.399,24 |
| D | Inyección de Grietas | ML | 26 | \$61.829,65 | \$1.607.570,98 |

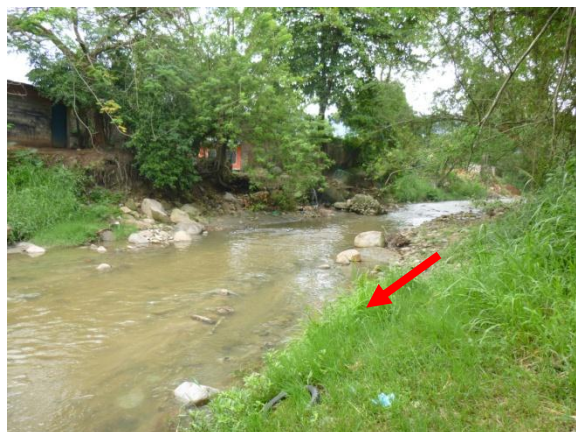
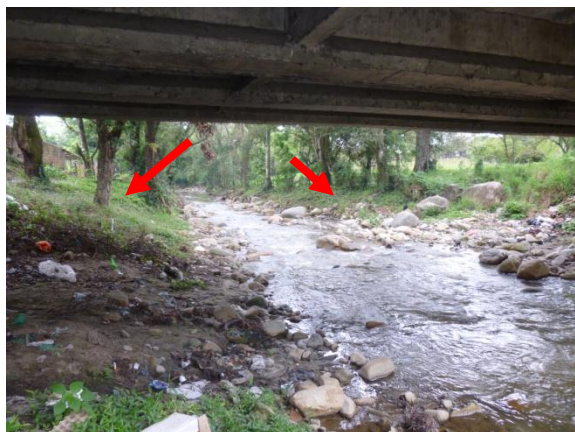
| COMPONENTE: <u>Cauce</u> | | | | | |

El cauce se encuentra circulando correctamente, se recomienda una limpieza ya que existe vegetación y basura.

| CALIFICACIÓN OBTENIDA EN LA INSPECCIÓN: | | | 1. Daño pequeño pero no es necesario reparación (excepto mantenimiento) | | |

| 10 | Limpieza | M2 | 150 | 63,13 | 9.469,26 |
