**ESTUDIO DE INSPECCIÓN E INVENTARIO DE PUENTES DE LA RED NACIONAL
DE CARRETERAS ZONA SUR**

INFORME PUENTE ARENOSO 1

14-4505-039.00

GARZON – RIO LORO – NEIVA

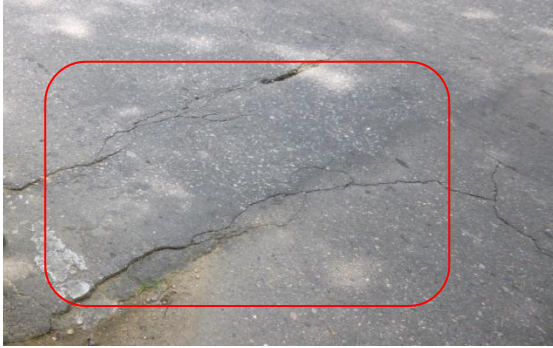
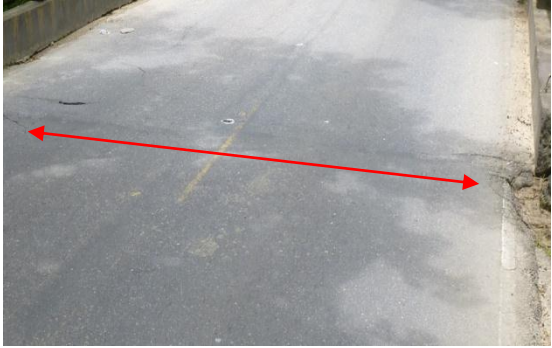
Tabla 3 Resumen Inspección Principal Juntas de Expansión

No se observa el dispositivo de junta de expansión, si esta existe se encuentra debajo de la carpeta asfáltica. Sin embargo no se evidencia filtraciones de agua a través de estas juntas a los estribos lo que permite intuir que el material que se encuentra debajo de la carpeta asfáltica funciona sin mayores problemas.

CALIFICACIÓN OBTENIDA EN LA INSPECCIÓN:			0 Sin daño o Daño insignificante			
ACTIVIDADES DE REPARACIÓN Y MANTENIMIENTO						
ID	ACTIVIDAD	UN	CANTIDAD	VR/UNI	VR/ TOTAL

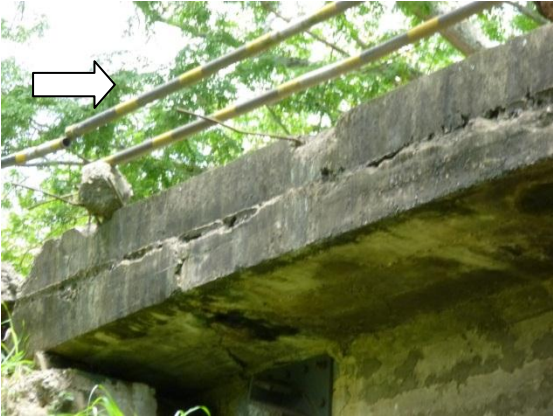
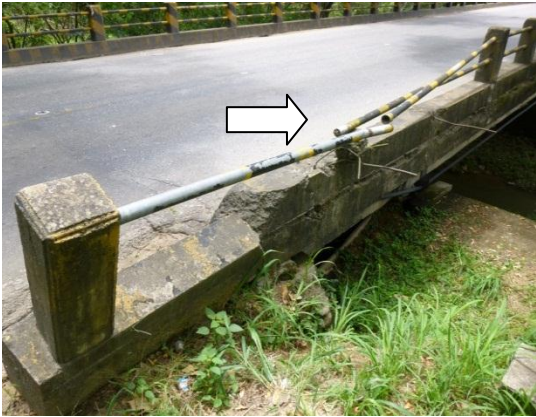
Tabla 5 Resumen Inspección Principal Barandas

El puente tiene barandas que presentan impactos en el acceso del puente lo que obliga a la reparación de las mismas. Las reparaciones deberán realizarse dentro del primer año para garantizar la seguridad del tráfico y transeúntes máxime cuando existe una curva pronunciada previa al acceso del puente.

CALIFICACIÓN OBTENIDA EN LA INSPECCIÓN:			3 Daño significativo, reparación necesaria muy pronto		
ACTIVIDADES DE REPARACIÓN Y MANTENIMIENTO					
ID	ACTIVIDAD	UN	CANTIDAD	VR/UNI	VR/ TOTAL
A	Reparación de baranda en concreto.	ML	7,0	\$81.256,14	\$568.792,98
B	Reparación de baranda en acero.	ML	7,0	\$285.269,00	\$1.996.883,00

- Las barandas deben ser reparadas para garantizar la seguridad del tráfico y del transeúnte.
- Gracias a las acciones oportunas del instituto mediante mantenimiento y reparaciones previas se ha logrado garantizar el puente estructuralmente y disminuir su nivel de alerta pasando de calificación 4 a 2.

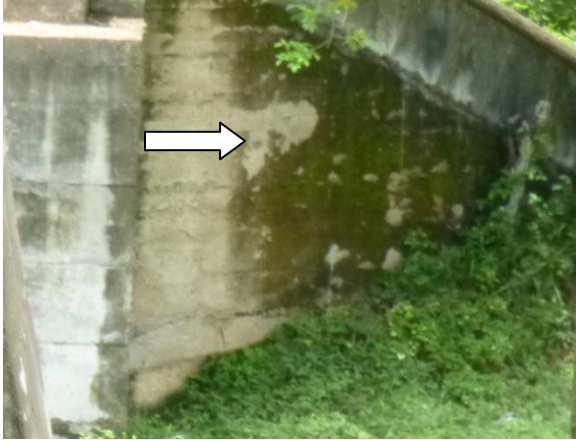
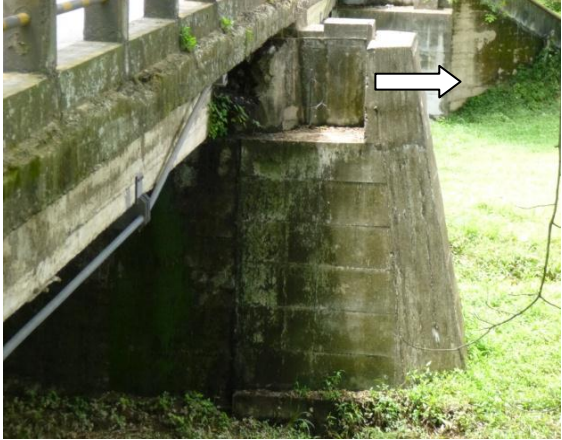
Tabla 7 Resumen Inspección Principal Aletas

Las aletas en general se encuentran en buen estado, sin embargo se recomienda la limpieza de las mismas debida a la contaminación del concreto por la acción de microorganismos y permeabilidad del mismo. Se recomienda mantenimiento rutinario.

CALIFICACIÓN OBTENIDA EN LA INSPECCIÓN:			1 Daño pequeño pero no es necesario reparación (excepto mantenimiento)		
ACTIVIDADES DE REPARACIÓN Y MANTENIMIENTO					
ID	ACTIVIDAD	UN	CANTIDAD	VR/UNI	VR/ TOTAL
10	Limpieza	M2	60,0	\$1.949,72	\$116.983,20

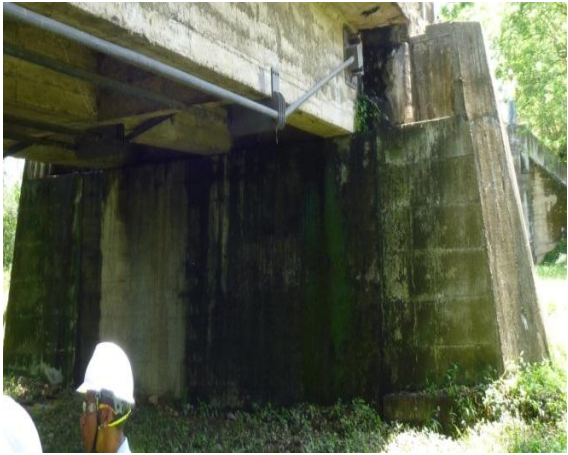
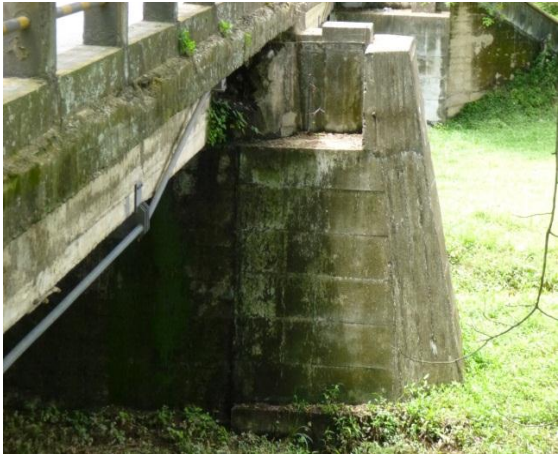
Tabla 9 Resumen Inspección Principal Pilas

El puente posee una pila tipo I.N.V con altura de 2,91 m sin esviajamiento. No se evidencia ningún tipo de daño de la estructura. Existe presencia de vegetación y contaminación por microorganismos originada por intemperismo. Requiere limpieza a modo de mantenimiento rutinario.

CALIFICACIÓN OBTENIDA EN LA INSPECCIÓN:			0 Sin daño o Daño insignificante.		
ACTIVIDADES DE REPARACIÓN Y MANTENIMIENTO					
ID	ACTIVIDAD	UN	CANTIDAD	VR/UNI	VR/ TOTAL
10	Limpieza	M2	60,0	\$1.949,72	\$116.983,20

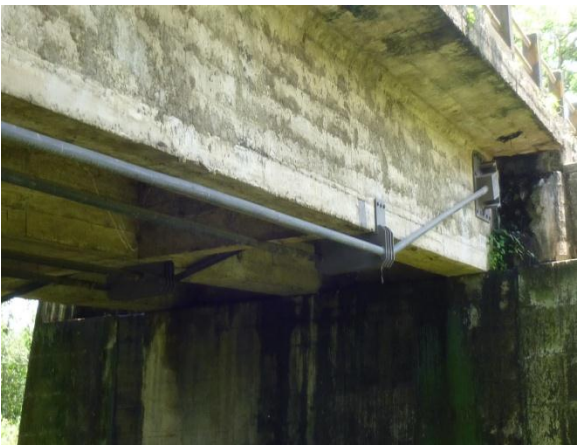
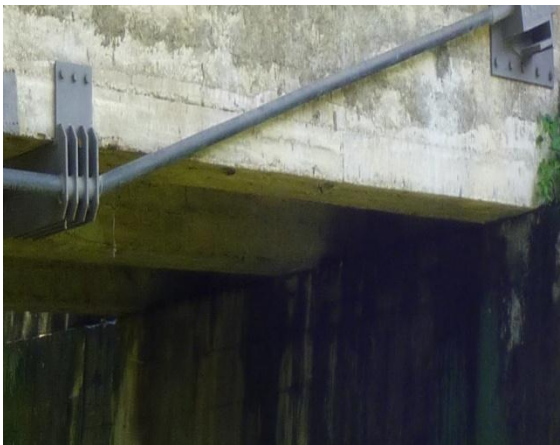
Tabla 10 Resumen Inspección Principal Apoyos

Durante el proceso de reforzamiento del puente se anuló el apoyo ubicado a los 3,50 mts del acceso y se recuperó la luz total de la vía mediante la adición de preesfuerzo externo recuperando la capacidad de soporte de carga. No se observa deterioro en los apoyos y se encuentra libre de vegetación.

CALIFICACIÓN OBTENIDA EN LA INSPECCIÓN:			0 Sin daño o daño insignificante		
ACTIVIDADES DE REPARACIÓN Y MANTENIMIENTO					
ID	ACTIVIDAD	UN	CANTIDAD	VR/UNI	VR/ TOTAL

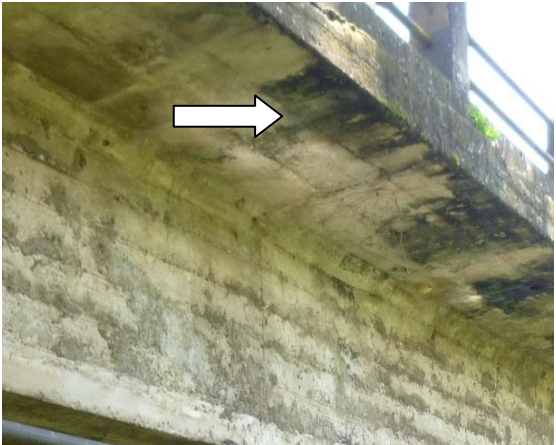
Tabla 11 Resumen Inspección Principal Losa

La losa se observa en buen estado, sin embargo se observa lixiviaciones por goteo sobre vigas y pilas que pueden producir descomposición o porosidad del concreto, sin embargo el daño es menor y no afecta el funcionamiento del elemento. No se presentan fisuras ni se observan filtraciones.

CALIFICACIÓN OBTENIDA EN LA INSPECCIÓN:			1 Daño pequeño pero reparación no es necesaria		
ACTIVIDADES DE REPARACIÓN Y MANTENIMIENTO					
ID	ACTIVIDAD	UN	CANTIDAD	VR/UNI	VR/ TOTAL
