**ESTUDIO DE INSPECCIÓN E INVENTARIO DE PUENTES DE LA RED NACIONAL
DE CARRETERAS ZONA SUR**

INFORME PUENTE ARENOSO 2

14-4505-040.00

CARRETERA GARZÓN - RIO LORO - NEIVA

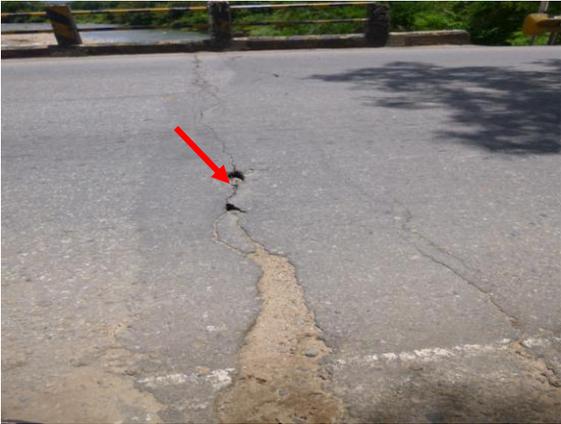
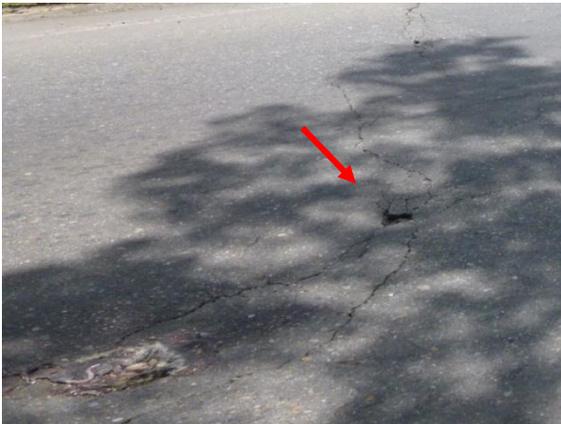
COMPONENTE: <u>Superficie del Puente Tipo 10</u>

La superficie del puente existente es una carpeta asfáltica, en regular estado con fisuras longitudinales y transversales que denotan la fatiga del concreto asfáltico. Asimismo se presentan asentamientos en los dos accesos que pueden generar impactos inconvenientes sobre la estructura.

CALIFICACIÓN OBTENIDA EN LA INSPECCIÓN:			2 Algún daño, reparación necesaria cuando se presente la ocasión. El componente funciona como se diseñó.		
ACTIVIDADES DE REPARACIÓN Y MANTENIMIENTO					
ID	ACTIVIDAD	UN	CANTIDAD	VR/UNI	VR/ TOTAL
D	Reparación de pavimento asfáltico.	M2	10,00	\$158.506,89	\$1.585.068,9

- Realizar un mantenimiento preventivo de la superficie del puente, para no dejar agravar los problemas de fisuras longitudinales y transversales que denotan la fatiga del concreto asfáltico.

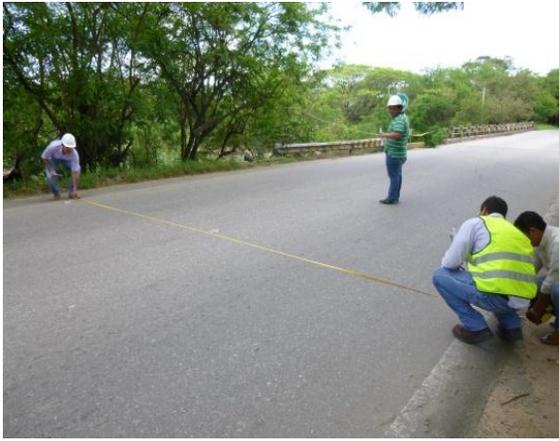
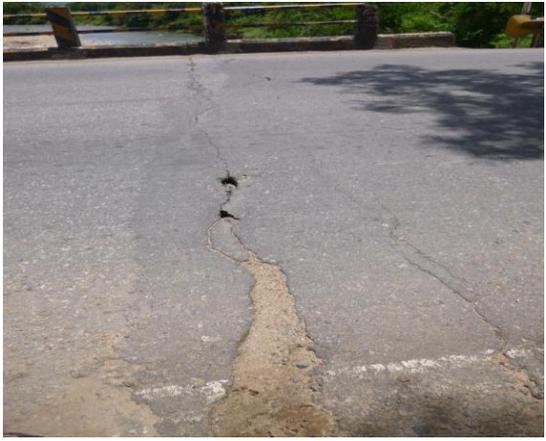
COMPONENTE: <u>Juntas de Expansión Tipo 92</u>

No se observa la junta de expansión conformada en el pavimento, si esta existe se encuentra debajo de la carpeta asfáltica, sin embargo en el pavimento se nota deterioro justo en la zona donde debería estar conformada dicha junta. No se evidencia filtraciones de agua a través de estas juntas a los estribos lo que permite intuir que el material que se encuentra debajo de la carpeta asfáltica funciona sin mayores problemas o existe algún material que este sellando la abertura y por consiguiente impide el paso del agua. Sería conveniente mantenimiento y control de la carpeta y evaluación patológica del comportamiento estructura de las juntas.

CALIFICACIÓN OBTENIDA EN LA INSPECCIÓN:			0 Sin daño o Daño insignificante		
ACTIVIDADES DE REPARACIÓN Y MANTENIMIENTO					
ID	ACTIVIDAD	UN	CANTIDAD	VR/UNI	VR/ TOTAL

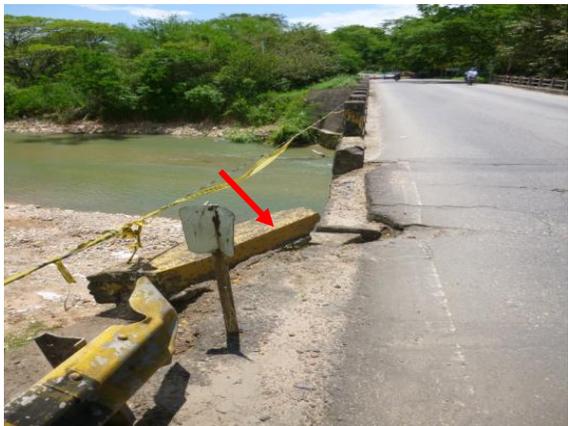
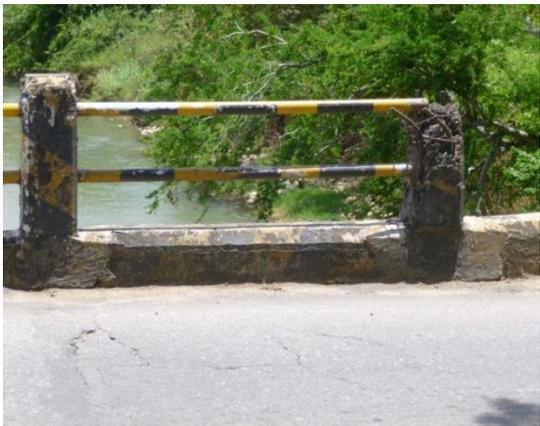
COMPONENTE: <u>Andenes, Bordillos</u>

El puente no tiene andenes, en los bordillos se evidencia la falta de pintura. Se necesita cambio de bordillo por afectación dado el impacto del acceso No. 1.

CALIFICACIÓN OBTENIDA EN LA INSPECCIÓN:			2 Algún daño, reparación necesaria cuando se presente la ocasión. El componente funciona como se diseñó.		
ACTIVIDADES DE REPARACIÓN Y MANTENIMIENTO					
ID	ACTIVIDAD	UN	CANTIDAD	VR/UNI	VR/ TOTAL
A	Cambio de andén o bordillo.	ML	10,0	\$89.991,67	\$899.916,7

- Es necesario realizar la construcción de los bordillos los cuales están afectados por impacto en el acceso No. 1.
- La baranda del acceso No. 1, esta impactada en ambos lados, la cual es necesario realizar la construcción los más pronto posible, debido a la altura de los gálibos y al gran volumen de vehículos que transitan por esta vía.

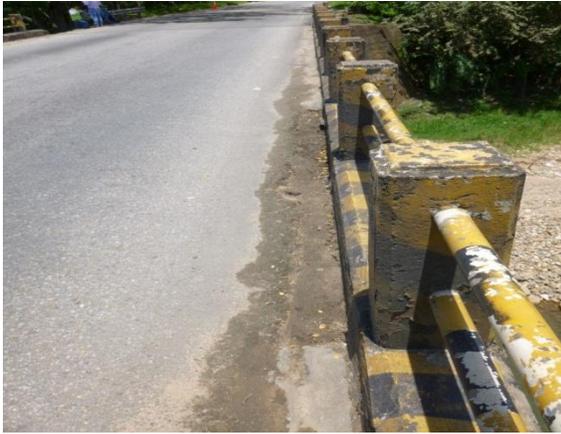
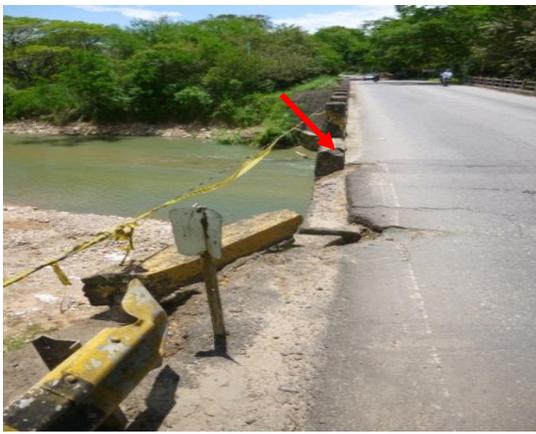
COMPONENTE: <u>Barandas Tipo 40</u>

Las barandas del puente se encuentran en buen estado. Pero es necesaria la reparación en el acceso No. 1, por estar impactadas en ambos lados.

CALIFICACIÓN OBTENIDA EN LA INSPECCIÓN:			2 Algún daño, reparación necesaria cuando se presente la ocasión. El componente funciona como se diseñó.		
ACTIVIDADES DE REPARACIÓN Y MANTENIMIENTO					
ID	ACTIVIDAD	UN	CANTIDAD	VR/UNI	VR/ TOTAL
A	Reparación de Baranda de concreto.	ML	10,0	\$81.256,14	\$812.561,4

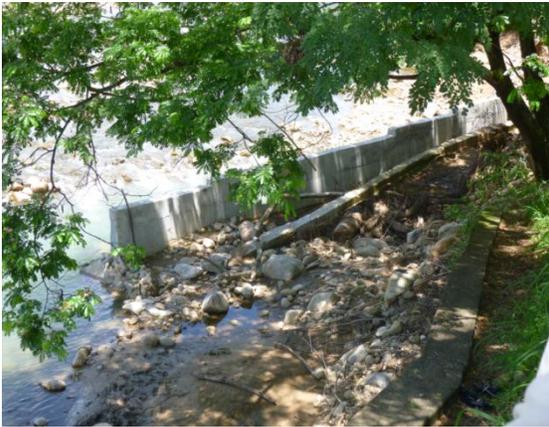
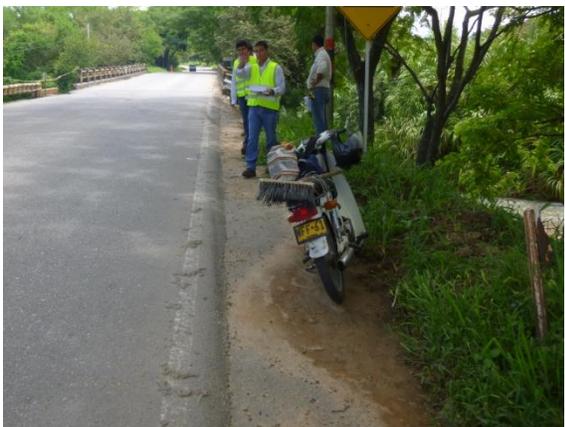
COMPONENTE: <u>Conos y Taludes</u>

Actualmente los taludes de protección de las aletas contra el terraplén se encuentran en buen estado, estables y con mantenimiento apropiado.

CALIFICACIÓN OBTENIDA EN LA INSPECCIÓN:			0 Sin daño o daño insignificante		
ACTIVIDADES DE REPARACIÓN Y MANTENIMIENTO					
ID	ACTIVIDAD	UN	CANTIDAD	VR/UNI	VR/ TOTAL

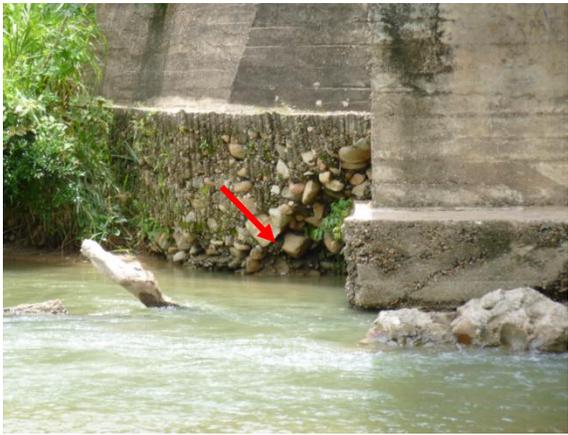
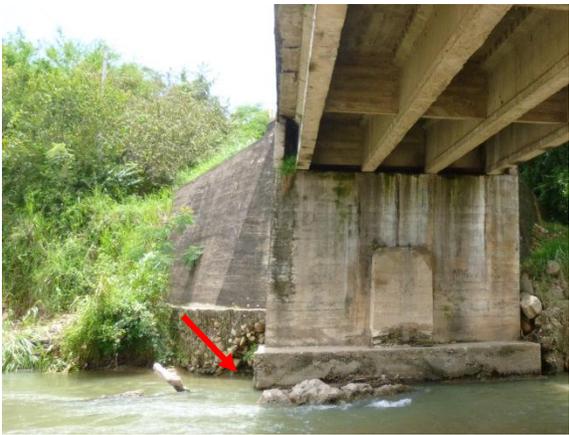
COMPONENTE: <u>Aletas</u>

Las aletas se encuentran en buen estado, pero se aprecia socavamiento de la zarpa. Es conveniente seguimiento a la socavación y protección a las bases de los estribos.

CALIFICACIÓN OBTENIDA EN LA INSPECCIÓN:			2 Algún daño, reparación necesaria cuando se presente la ocasión. El componente funciona como se diseñó.		
ACTIVIDADES DE REPARACIÓN Y MANTENIMIENTO					
ID	ACTIVIDAD	UN	CANTIDAD	VR/UNI	VR/ TOTAL
A	Reparación de concreto.	M2	10,0	\$48.485,52	\$484.855,2

- Se recomienda al Instituto Nacional de Vías, tomar medidas de manera urgente para mitigar los riesgos producto de la socavación de los estribos y aletas del puente que se acrecientan aún más con la temporada invierno, ejecutando el reencauzamiento del río y protegiendo la fundación de la infraestructura. Es conveniente realizar seguimiento y evaluar mediante un estudio detallado de socavación, las medidas necesarias para controlar dicho fenómeno y garantizar la estabilidad del puente.

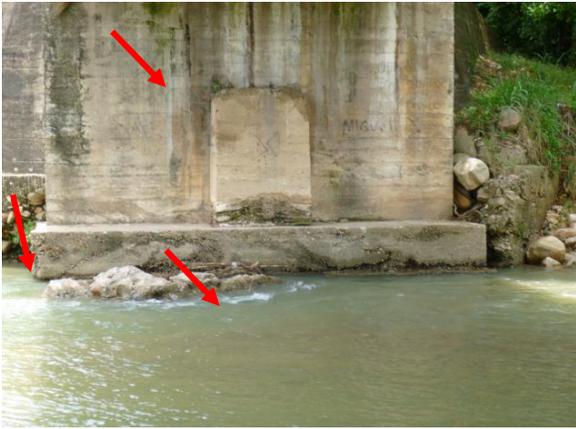
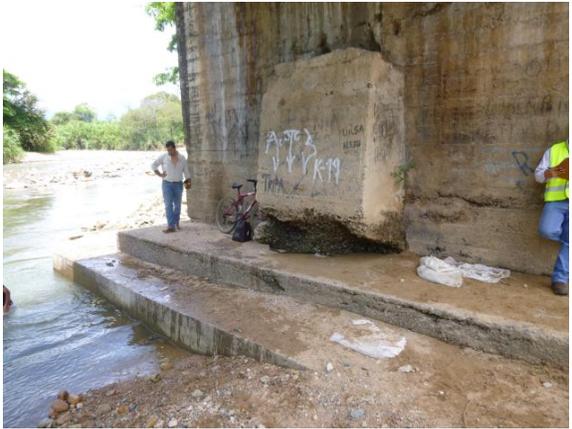
COMPONENTE: <u>Estribos Tipo 10 Material 21</u>

Se presenta socavación y es necesario su mantenimiento y protección. Daño local, es conveniente intervención y protección de las bases ante efectos de socavación y realizarle seguimiento para determinar avances y medidas para controlar la socavación.

CALIFICACIÓN OBTENIDA EN LA INSPECCIÓN:			2. Algún daño, reparación necesaria cuando se presente la ocasión. El componente funciona como se diseñó.		
ACTIVIDADES DE REPARACIÓN Y MANTENIMIENTO					
ID	ACTIVIDAD	UN	CANTIDAD	VR/UNI	VR/ TOTAL
10	Limpieza	M2	70,0	\$1.949,72	\$136.480,4
A	Reparación de concreto.	M2	10,0	\$48.485,52	\$484.855,2

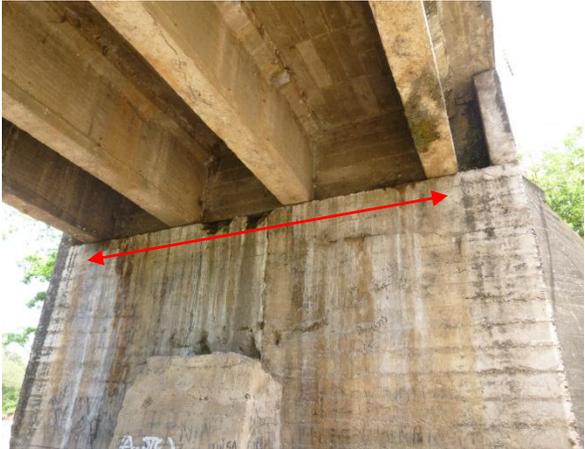
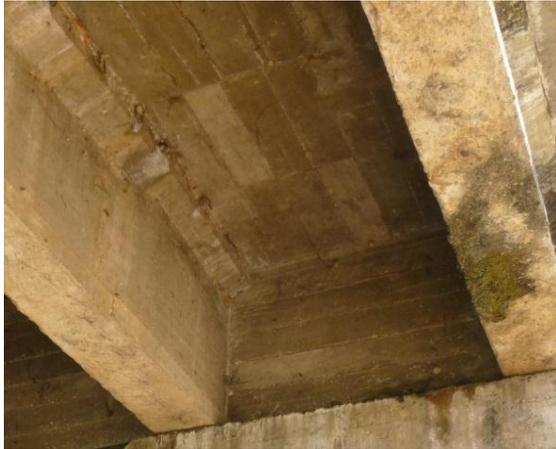
COMPONENTE: <u>Apoyos Tipo 10</u>

Los apoyos son juntas constructivas que se muestran en buen estado y sin contaminación aparente.

CALIFICACIÓN OBTENIDA EN LA INSPECCIÓN:			0 Sin daño o daño insignificante		
ACTIVIDADES DE REPARACIÓN Y MANTENIMIENTO					
ID	ACTIVIDAD	UN	CANTIDAD	VR/UNI	VR/ TOTAL

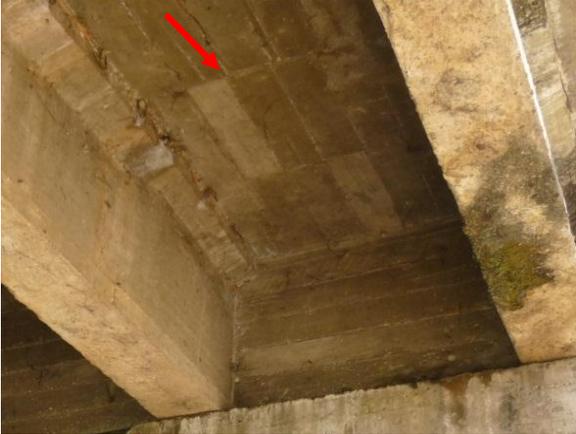
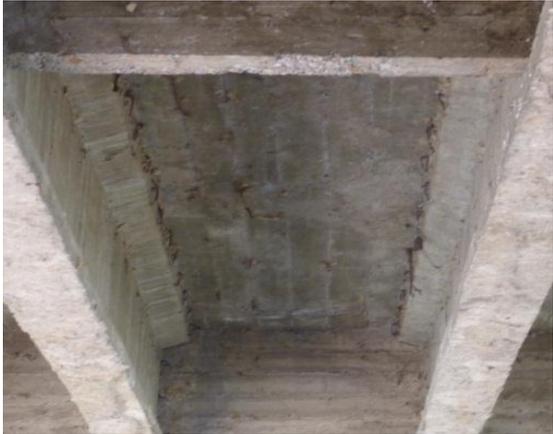
COMPONENTE: <u>Losa Tipo 10 Material 21</u>

Se encuentra en buen estado, pero requiere mantenimiento rutinario.

CALIFICACIÓN OBTENIDA EN LA INSPECCIÓN:			1 Daño pequeño pero no es necesario reparación (Excepto mantenimiento menor).		
ACTIVIDADES DE REPARACIÓN Y MANTENIMIENTO					
ID	ACTIVIDAD	UN	CANTIDAD	VR/UNI	VR/ TOTAL
10	Limpieza	M2	70,0	\$1.949,72	\$136.480,4

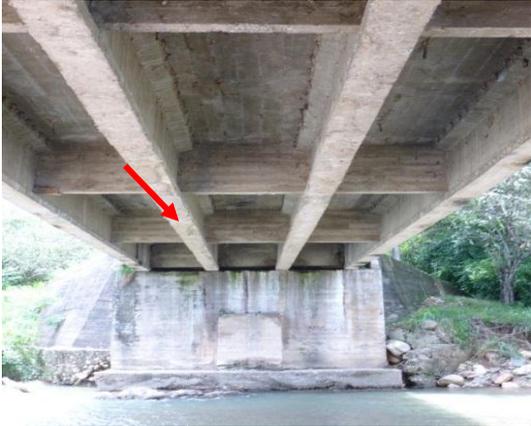
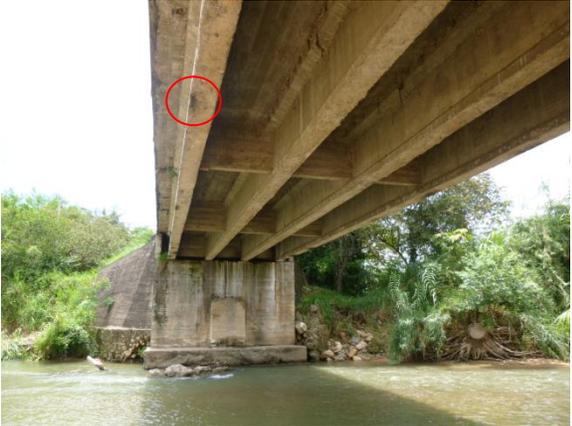
COMPONENTE: <u>Vigas Tipo 10 Material 20</u>

Las vigas construidas en concreto reforzado requieren reparación ya que la Viga No. 2 presenta exposición y corrosión del refuerzo. Requiere intervención necesaria mediante morteros de reparación e inyección de fisuras.

CALIFICACIÓN OBTENIDA EN LA INSPECCIÓN:			2 Algún daño, reparación necesaria cuando se presente la ocasión. El componente funciona como se diseñó.		
ACTIVIDADES DE REPARACIÓN Y MANTENIMIENTO					
ID	ACTIVIDAD	UN	CANTIDAD	VR/UNI	VR/ TOTAL
D	Inyección de grietas con Epoxy/Resina	ML	8,0	\$61.829,65	\$494.637,2

- Es importante realizar mantenimiento de las vigas longitudinales, inyectando fisuras y protegiendo las zonas donde el acero de refuerzo se encuentra expuesto.

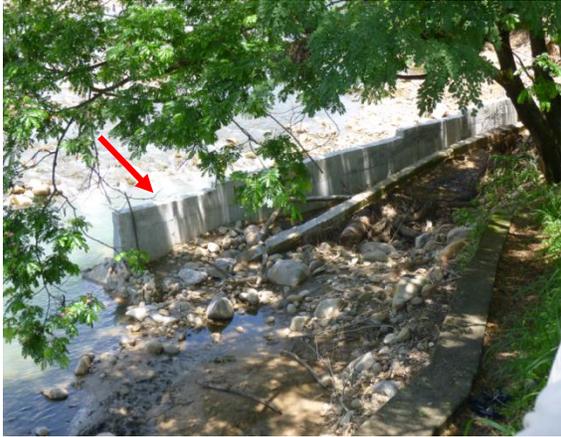
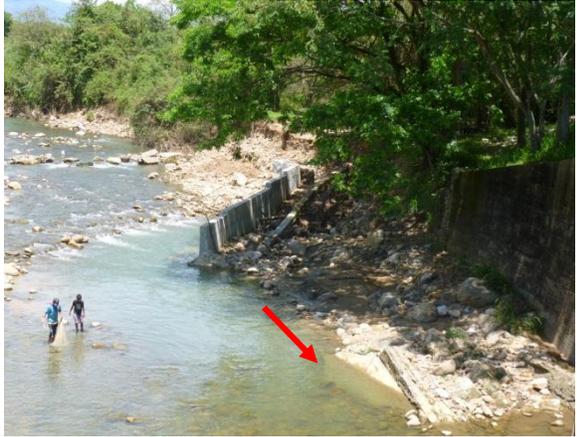
COMPONENTE: <u>Cauce</u>

El puente con paso de tipo superior atraviesa el cauce del Río Arenoso, cuyo factor principal es la socavación en los estribos y aletas, por tal motivo es necesario realizar obras de mitigación, para controlar este tipo de fenómenos.

CALIFICACIÓN OBTENIDA EN LA INSPECCIÓN:			2 Algún daño, reparación necesaria cuando se presente la ocasión. El componente funciona como se diseñó.		
ACTIVIDADES DE REPARACIÓN Y MANTENIMIENTO					
ID	ACTIVIDAD	UN	CANTIDAD	VR/UNI	VR/ TOTAL
B	Reencauzamiento	M3	210,0	\$3.376,44	\$70.905,26
