# FORMATO PARA INSPECCIÓN VISUAL DE PUENTES Y PONTONES

## EVALUACIÓN DEL ESTADO ACTUAL DE LAS OBRAS DEL CONTRATO No. 007 DE 2010.

REGIONAL: 15 - MAGDALENA  
LEVANTÓ: EPC - CONSTRUCTORA ARIGUANI  
PR. DEL PUENTE: PR69+780.00  
NOMBRE DEL PUENTE: 04-P-013

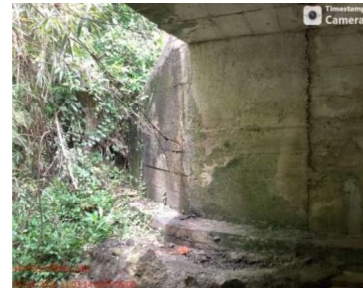
ELEMENTO: Aleta  
NÚMERO: 4

| ID. | PR. DEL PUENTE: | NOMBRE DEL PUENTE: | OBSTACULO QUE SALVA: | TIPO DE PUENTE (1): | LONGITUDINAL | 01 - Losa sobre vigas | TRANSVERSAL | 02 - Vigas continuas | ANCHO | 11,94 | GÁLIBO: | 2,9 | | |
|---|---|---|---|---|---|---|---|---|---|---|---|---|---|--|
| | ALETAS | | Material (5): | | Diseño Construcción Funcionamiento Otros | | | | | | | | Buen estado - ( Se mantiene la integridad estructural) | |

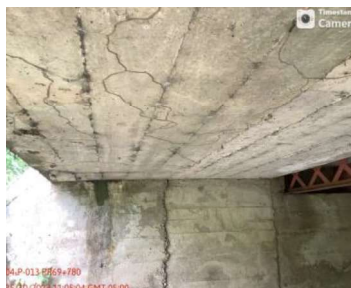
ELEMENTO: Losa  
NÚMERO: 10

| ID. | PR. DEL PUENTE: | NOMBRE DEL PUENTE: | OBSTACULO QUE SALVA: | TIPO DE PUENTE (1): | LONGITUDINAL | 01 - Losa sobre vigas | TRANSVERSAL | 02 - Vigas continuas | ANCHO | 11,94 | GÁLIBO: | 2,9 | | |
|---|---|---|---|---|---|---|---|---|---|---|---|---|---|--|
| SUPERESTRUCTURA DE CONCRETO | LOSA | | Tipo (8): | | Diseño Construcción Funcionamiento Otros | | | | | | | | Buen estado - ( Se mantiene la integridad estructural) | |

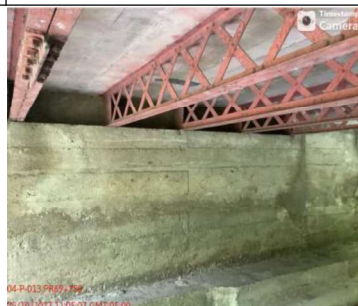
ELEMENTO: Estribo y Vigas  
NÚMERO: 11

| ID. | PR. DEL PUENTE: | NOMBRE DEL PUENTE: | OBSTACULO QUE SALVA: | TIPO DE PUENTE (1): | LONGITUDINAL | 01 - Losa sobre vigas | TRANSVERSAL | 02 - Vigas continuas | ANCHO | 11,94 | GÁLIBO: | 2,9 | | |
|---|---|---|---|---|---|---|---|---|---|---|---|---|---|--|
| | ESTRIBOS | | Material (5): | | Diseño Construcción Funcionamiento Otros | | | | | | | | Buen estado | |

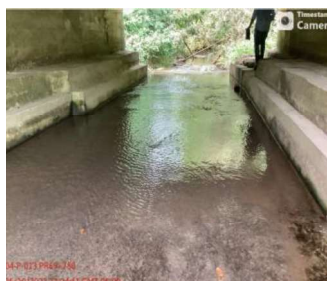
ELEMENTO: Cauce  
NÚMERO: 12

| ID. | PR. DEL PUENTE: | NOMBRE DEL PUENTE: | OBSTACULO QUE SALVA: | TIPO DE PUENTE (1): | LONGITUDINAL | 01 - Losa sobre vigas | TRANSVERSAL | 02 - Vigas continuas | ANCHO | 11,94 | GÁLIBO: | 2,9 | | |
|---|---|---|---|---|---|---|---|---|---|---|---|---|---|--|
| CAUCE | | | | | | | | | | Buen estado | | | | |
