# FORMATO PARA INSPECCIÓN VISUAL DE PUENTES Y PONTONES

## EVALUACIÓN DEL ESTADO ACTUAL DE LAS OBRAS DEL CONTRATO No. 007 DE 2010.

PR73+680.00

04-P-019

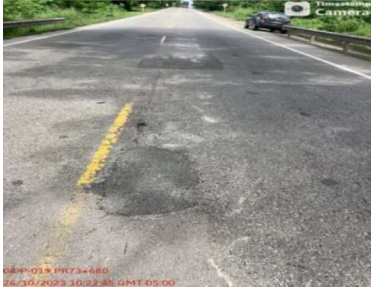
1

Asfalto

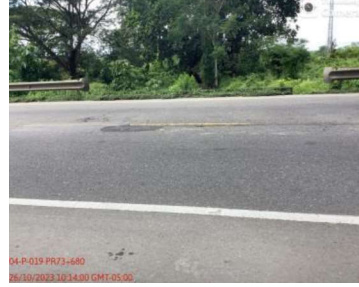
2

Asfalto

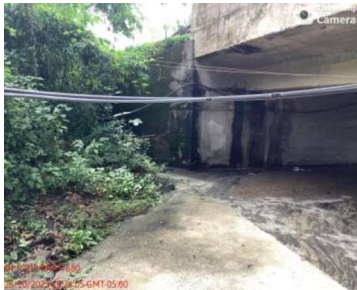
3

Aleta

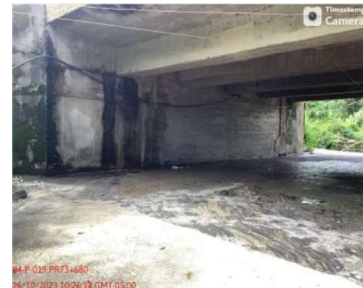
4

estribo

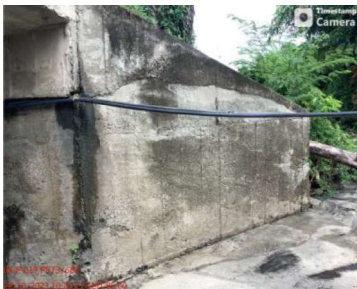
5

Aleta

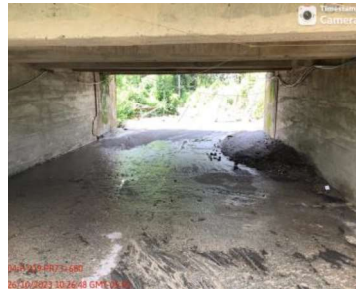
6

Estribos

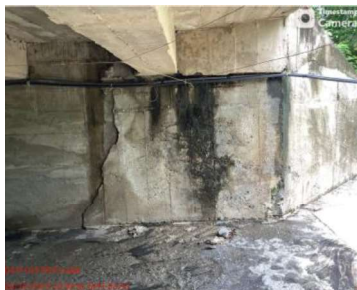
7

Estribo

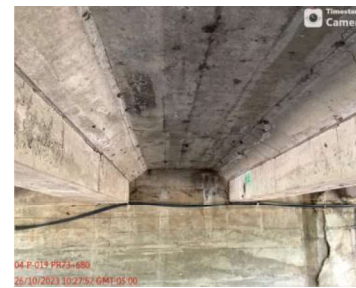
8

Losa y vigas

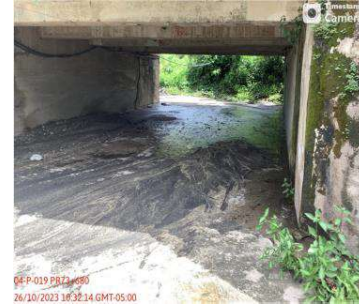
ELEMENTO: Cauce  
NÚMERO: 16  
NOTA:

| ID. | PR. DEL PUENTE: | NOMBRE DEL PUENTE: | OBSTACULO QUE SALVA: | TIPO DE PUENTE (1): | LONGITUDINAL | 01 - Losa sobre vigas | TRANSVERSAL | 01 - Vigas simplemente apoyadas | ANCHO | 11.84 | GÁLIBO: | 1.9 | | |
|---|---|---|---|---|---|---|---|---|---|---|---|---|---|--|
| CAUCE | | | | | | | | | | | | Buen estado | | |
