# FORMATO PARA INSPECCIÓN VISUAL DE PUENTES Y PONTONES

EVALUACIÓN DEL ESTADO ACTUAL DE LAS OBRAS DEL CONTRATO No. 007 DE 2010.

NOMBRE DE LA VIA: RÍO ARIGUANI - YE DE CIÉNAGA

| | NOMBRE DEL PUENTE: | SANTA ROSALIA VM | | | | | | | | | | | |

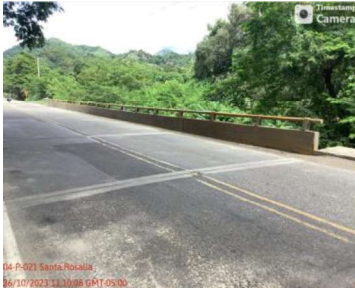
ELEMENTO:

Asfalto

NÚMERO:

1

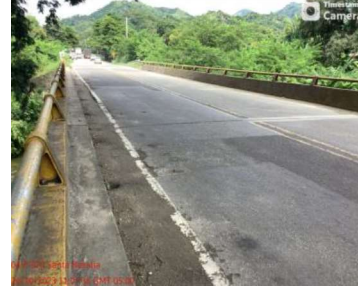
ELEMENTO:

Asfalto

NÚMERO:

2

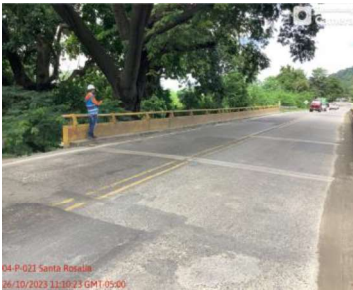
ELEMENTO:

Asfalto

NÚMERO:

3

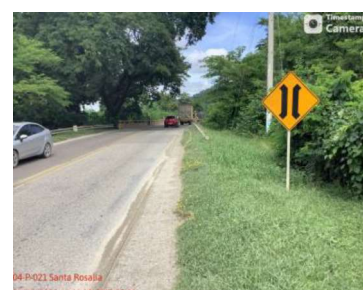
ELEMENTO:

Señalización

NÚMERO:

4

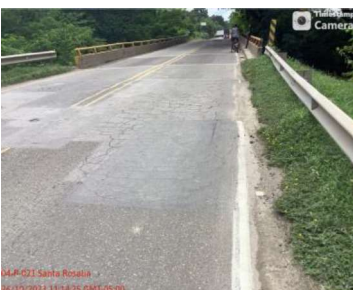
ELEMENTO:

Asfalto

5

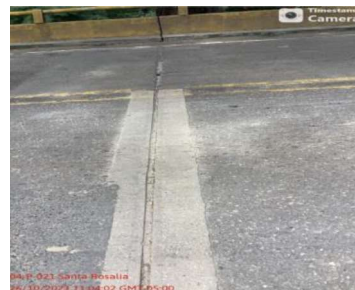
ELEMENTO:

Junta de expansión

NÚMERO:

6

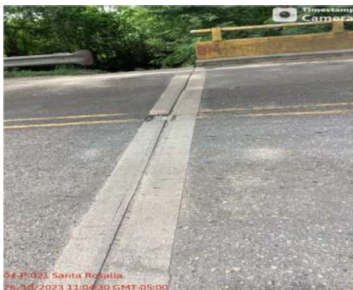
ELEMENTO:

Junta de expansión

NÚMERO:

7

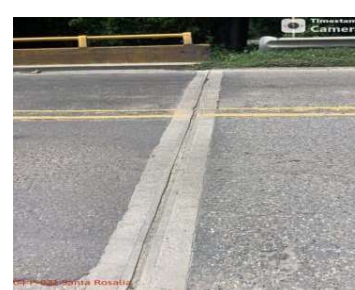
ELEMENTO:

Junta de expansión

NÚMERO:

8

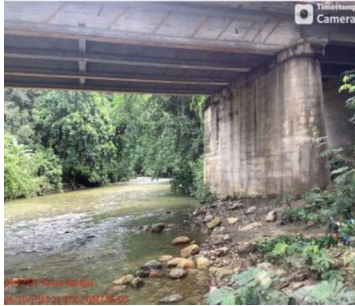
ELEMENTO: Pila y cauce NÚMERO: 19  
 NOTA:

| | CAUCE | Buen estado | | | | | | | | | | | |
