FORMATO PARA INSPECCIÓN VISUAL DE PUENTES Y PONTONES

EVALUACIÓN DEL ESTADO ACTUAL DE LAS OBRAS DEL CONTRATO No. 007 DE 2010.

ID.	PR. DEL PUENTE:	PR77+915,00		
	NOMBRE DEL PUENTE:	04-P-023	VN	
	OBSTACULO QUE SALVA:			
	TIPO DE PUENTE (1):	LONGITUDINAL	01 - Losa sobre vigas	TRANSVERSAL

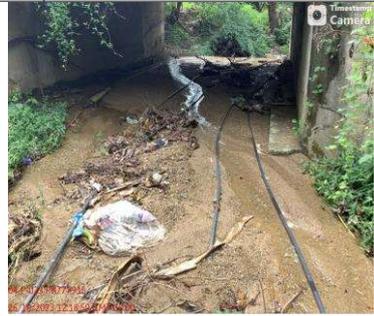
ELEMENTO: Cauce NÚMERO: 16
NOTA:

ARMADURAS	Tipo (13):	Cordones	Montantes	Diagonales	Otros						N/A	
	CONEXIONES		Con Soldadura	Con conectores	Con pasadores	Otros						N/A	
	CABLE / PENDOLONES / TORRES		Cables	Penddones	Torres	Otros						N/A	
OTROS	ACCESO PEATONAL (ESCALERA / RAMPA)	Tipo:	Peldaños / Losa	Viga gualdera	Barandas	Otros						N/A	
	OTROS ELEMENTOS	Tipo:											
	CAUCE											Buen estado	
PUENTE EN GENERAL											Buen estado
