FORMATO PARA INSPECCIÓN VISUAL DE PUENTES Y PONTONES

EVALUACIÓN DEL ESTADO ACTUAL DE LAS OBRAS DEL CONTRATO No. 007 DE 2010.

ID.	PR. DEL PUENTE:	PR08+110		
	NOMBRE DEL PUENTE:	06-P-001B	ESVIAJAMIENTO	0°
	OBSTACULO QUE SALVA:		TRANSVERSAL	01 - Vigas simplemente apoyadas
	TIPO DE PUENTE (1):	LONGITUDINAL	01 - Losa sobre vigas

PR. DEL PUENTE: PR 08+110
NOMBRE DEL PUENTE: 06-P-001B

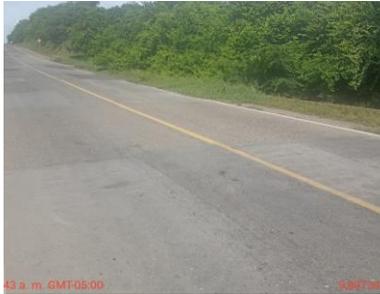
ELEMENTO: Asfalto NÚMERO: 1

ELEMENTO	REGISTRO DE DAÑOS				OBSERVACIONES		
	Tipo (2):	Para daños presentes en superficies tipo 01 y 02 diligenciar, los formatos establecidos para levantamientos de pavimentos					
SUPERFICIE DEL PUENTE Y ACCESOS	01 - Asfalto				Ver formato para la evaluación del pavimento flexible		
JUNTAS DE EXPANSIÓN	Tipo (3):	Sello	Perfiles	Guardacantos	Otros	Ausencia de junta de entrada y junta de salida (ver foto 1-2)	
ANDENES / BORDILLOS	Dimensiones:	Desportillamiento	Acero expuesto	Dimensión insuficiente	Otros	Segregación en concreto del bordillo costado derecho	
		0,30m x 6,1m	CD 1 3		CD 1,2 4		
BARANDAS	Material (4):	Pintura	Postes	Pasamanos	Otros	Ausencia de barandas (ver foto 5)	
ILUMINACIÓN	Verificar la existencia de elementos de iluminación y el funcionamiento de los mismos				N/A		
SEÑALIZACIÓN	Tipo (11):	Horizontal	Vertical	Reductores	Otros	Ausencia de señalización vertical - Costado derecho (ver foto 1)
