# FORMATO PARA INSPECCIÓN VISUAL DE PUENTES Y PONTONES

EVALUACIÓN DEL ESTADO ACTUAL DE LAS OBRAS DEL CONTRATO No. 007 DE 2010.

NOMBRE DE LA VIA: PLATO (MAGDALENA) - PUEBLO NUEVO (MAGDALENA)

| ID. | PR. DEL PUENTE: | PR08+912 | NOMBRE DEL PUENTE: | 06-P-002 | OBSTACULO QUE SALVA: | ESVIAJAMIENTO | 0° | TIPO DE PUENTE (1): | LONGITUDINAL | 01 - Losa sobre vigas | TRANSVERSAL | 01 - Vigas simplemente apoyadas | | |

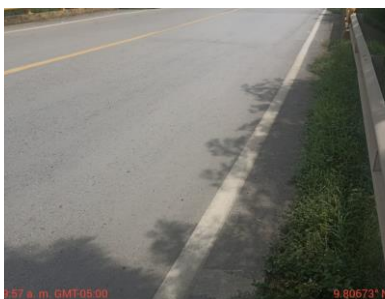
1

Asfalto

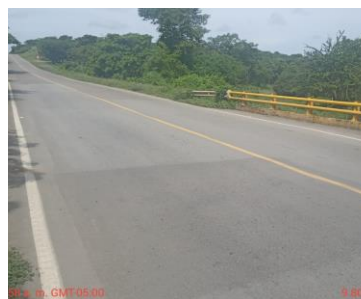
2

Asfalto

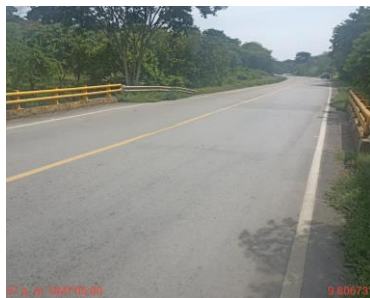
3

Asfalto

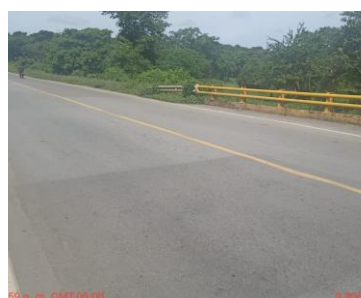
4

Asfalto

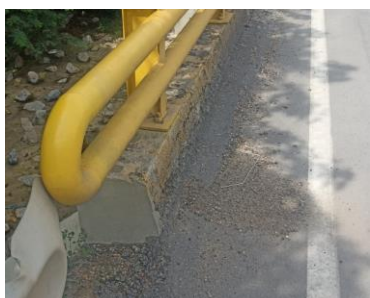
5

| ID. | PR. DEL PUENTE: | PR08+912 | NOMBRE DEL PUENTE: | 06-P-002 | OBSTACULO QUE SALVA: | ESVIAJAMIENTO | 0° | TIPO DE PUENTE (1): | LONGITUDINAL | 01 - Losa sobre vigas | TRANSVERSAL | 01 - Vigas simplemente apoyadas | | |
|---|---|---|---|---|---|---|---|---|---|---|---|---|--|--|
| | ANDENES / BORDILLOS | | Dimensiones: | | Desportillamiento Acero expuesto Dimensión insuficiente Otros | | | | | | Buen estado | | | |
| | BARANDAS | | Material (4): | | Pintura Postes Pasamanos Otros | | | | | | Buen estado | | | |

Bordillo y baranda

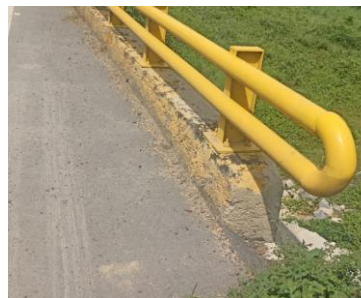
6

Bordillo y baranda

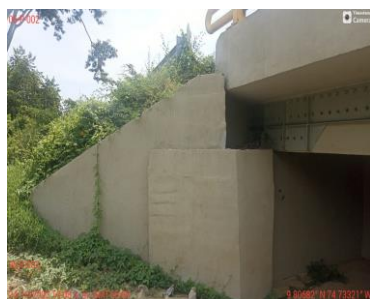
7

| ID. | PR. DEL PUENTE: | PR08+912 | NOMBRE DEL PUENTE: | 06-P-002 | OBSTACULO QUE SALVA: | ESVIAJAMIENTO | 0° | TIPO DE PUENTE (1): | LONGITUDINAL | 01 - Losa sobre vigas | TRANSVERSAL | 01 - Vigas simplemente apoyadas | | |
|---|---|---|---|---|---|---|---|---|---|---|---|---|--|--|
| | ALETAS | | Material (5): | | Diseño Construcción Funcionamiento Otros | | | | | | Buen estado | | | |

Aleta

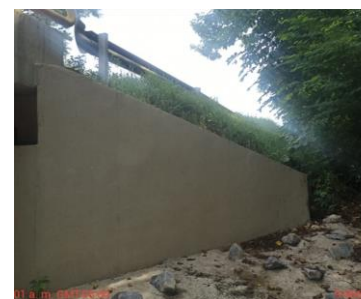
8

Aleta

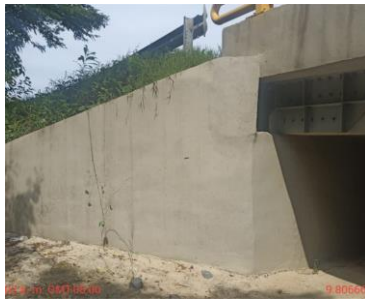
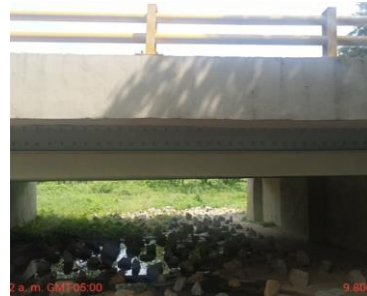
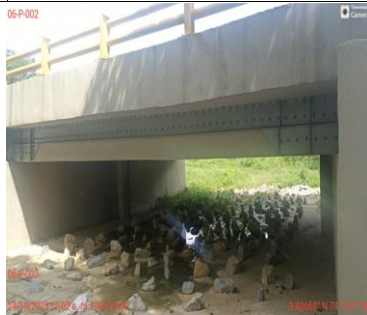
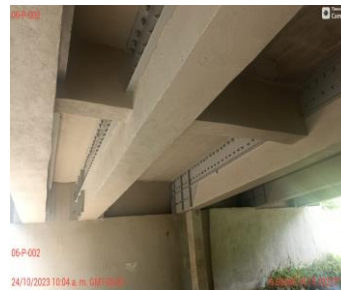
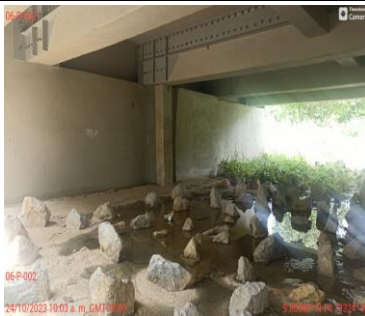
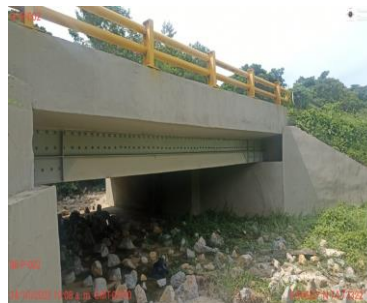
| ELEMENTO: | Aleta | NÚMERO: | 9 | ELEMENTO: | cauce | NÚMERO: | 10 |

| ELEMENTO: | Estribo | NÚMERO: | 11 | ELEMENTO: | losa y vigas | NÚMERO: | 12 |

| ELEMENTO: | Lateral | NÚMERO: | 13 | ELEMENTO: | Estribo de salida | NÚMERO: | 14 |
