# FORMATO PARA INSPECCIÓN VISUAL DE PUENTES Y PONTONES

EVALUACIÓN DEL ESTADO ACTUAL DE LAS OBRAS DEL CONTRATO No. 007 DE 2010.

NOMBRE DE LA VIA: PLATO (MAGDALENA) - PUEBLO NUEVO (MAGDALENA)

| ID. | PR. DEL PUENTE: | PR 30+100 | NOMBRE DEL PUENTE: | APURE | VM | OBSTACULO QUE SALVA: | ESVIAJAMIENTO | | 0° | | | | | |

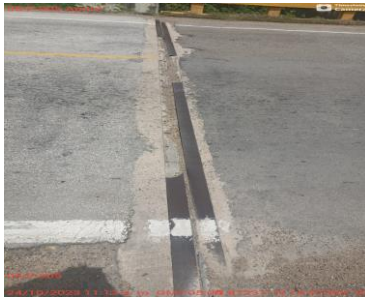
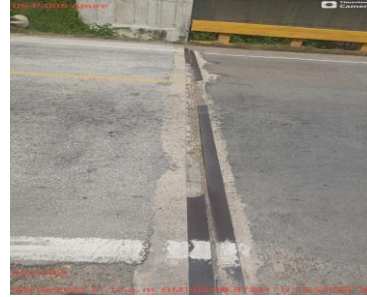
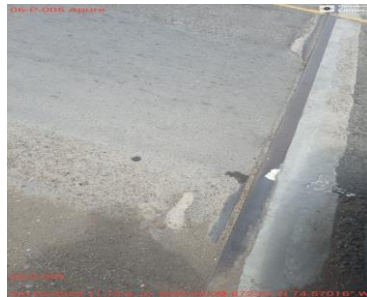
| ID. | PR. DEL PUENTE: | PR 30+100 | NOMBRE DEL PUENTE: | APURE | VM | OBSTACULO QUE SALVA: | ESVIAJAMIENTO | | 0° | | | | | |
|---|---|---|---|---|---|---|---|---|---|---|---|---|---|--|
| | | | 02 - Juntas selladas | | E | OB | 12 | 5 | E | PD | 10 | 6 | | |
| | | | | | S | OB | 12 | 5 | | | | | | |

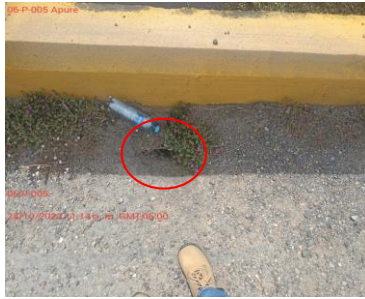
| ELEMENTO: | Drenaje | NÚMERO: | 9 | ELEMENTO: | Baranda | NÚMERO: | 10 |

| ID. | PR. DEL PUENTE: | PR 30+100 | NOMBRE DEL PUENTE: | APURE | VM | OBSTACULO QUE SALVA: | ESVIAJAMIENTO | | 0° | | | | | |
|---|---|---|---|---|---|---|---|---|---|---|---|---|---|--|
| | | | CD | | 4 | | 9 | | | | | | | |
| | | | CI | | 4 | | 9 | | | | | | | |

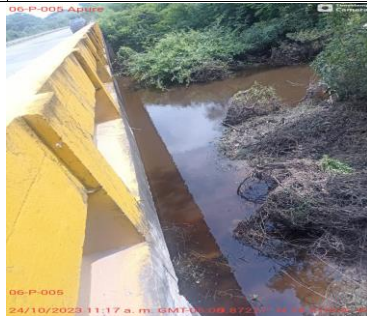
| ELEMENTO: | Cauce | NÚMERO: | 11 | ELEMENTO: | Cauce | NÚMERO: | 12 |

| ID. | PR. DEL PUENTE: | PR 30+100 | NOMBRE DEL PUENTE: | APURE | VM | OBSTACULO QUE SALVA: | ESVIAJAMIENTO | | 0° | | | | | |
|---|---|---|---|---|---|---|---|---|---|---|---|---|---|--|
| CAUCE | | Buen estado | | | | | | | | | | | | |

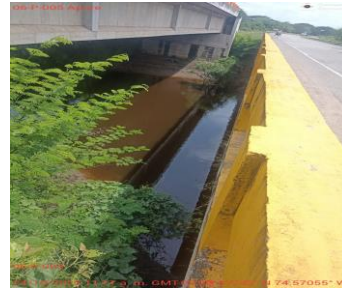
| ID. | PR. DEL PUENTE: | PR 30+100 | NOMBRE DEL PUENTE: | APURE | VM | OBSTACULO QUE SALVA: | ESVIAJAMIENTO | | 0° | | | | | |
|---|---|---|---|---|---|---|---|---|---|---|---|---|---|--|
| | ALETAS | | Material (5): | | Diseño Construcción Funcionamiento Otros | | | | | | No se evidencia - (Difícil acceso por pendiente pronunciada). Ver foto 12 | | | |
| | ESTRIBOS | | Material (5): | | Diseño Construcción Funcionamiento Otros | | | | | | No se evidencia - (Difícil acceso por pendiente pronunciada). Ver foto 12 | | | |
| SUPERESTRUCTURA DE CONCRETO | LOSA | | Tipo (8): | | Diseño Construcción Funcionamiento Otros | | | | | | No se evidencia - (Difícil acceso por pendiente pronunciada). Ver foto 12 | | | |
| | VIGAS | | Tipo (9): | | Sección (10): | | Diseño Construcción Funcionamiento Otros | | | | | | No se evidencia - (Difícil acceso por pendiente pronunciada). Ver foto 12 | |
| | RIOSTRAS | | | | Diseño Construcción Funcionamiento Otros | | | | | | No se evidencia - (Difícil acceso por pendiente pronunciada). Ver foto 12 | | | |
| | APOYOS | | Tipo (11): | | Desplazamiento Descomposición Deformación Otros | | | | | | No se evidencia - (Difícil acceso por pendiente pronunciada). Ver foto 12 | | | |
