FORMATO PARA INSPECCIÓN VISUAL DE PUENTES Y PONTONES
EVALUACIÓN DEL ESTADO ACTUAL DE LAS OBRAS DEL CONTRATO No. 007 DE 2010.

ID.	PR. DEL PUENTE:	PR 30+100	
	NOMBRE DEL PUENTE:	APURE	
	OBSTACULO QUE SALVA:	ESVIAJAMIENTO	0°
	TIPO DE PUENTE (1):	LONGITUDINAL 01 - Losa sobre vigas	TRANSVERSAL 02 - Vigas continuas

PR. DEL PUENTE: PR 30+100
NOMBRE DEL PUENTE: Apure (D)

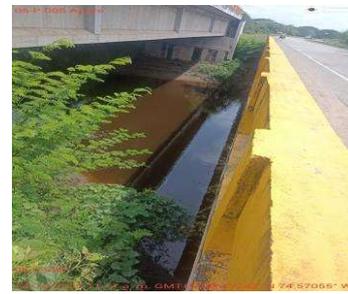
ELEMENTO: Cauce NÚMERO: 12

CD	4	9											
ALETAS	Material (5):	Diseño		Construcción			Funcionamiento			Otros		No se evidencia - (Difícil acceso por pendiente pronunciada), Ver foto 12			
		03 - Concreto reforzado													
ESTRIBOS	Material (5):	Diseño		Construcción			Funcionamiento			Otros		No se evidencia - (Difícil acceso por pendiente pronunciada), Ver foto 12			
		03 - Concreto reforzado													
PILAS	Tipo (6):	Sección (7):		Diseño			Construcción			Funcionamiento		N/A			
LOSA	Tipo (8):	Diseño		Construcción			Funcionamiento			Otros		No se evidencia - (Difícil acceso por pendiente pronunciada), Ver foto 12			
		04 - Macizas													
VIGAS	Tipo (9):	Sección (10):	Diseño		Construcción			Funcionamiento			Otros		No se evidencia - (Difícil acceso por pendiente pronunciada), Ver foto 12		
			03 - Postensadas	01 - Sección Constante											
RIOSTRAS	Diseño		Construcción			Funcionamiento			Otros		No se evidencia - (Difícil acceso por pendiente pronunciada), Ver foto 12

APOYOS	Tipo (11):	Desplazamiento		Descomposición			Deformación			Otros		No se evidencia - (Difícil acceso por pendiente pronunciada), Ver foto 12			
		03 - Placas en neopreno													
ARCOS (CONCRETO/ MAMPOSTERÍA)	Material:	Diseño		Construcción			Funcionamiento			Otros		N/A			
ARCOS METÁLICOS	Arco izquierdo		Arco derecho			Arriostamiento lateral			Otros		N/A				
PERFILES METÁLICOS	Tipo (12):	Vigas		Largueros			Diafragmas			Otros		N/A			
ARMADURAS	Tipo (13):	Cordones		Montantes			Diagonales			Otros		N/A			
CONEXIONES	Con Soldadura		Con conectores			Con pasadores			Otros		N/A				
CABLE / PENDOLONES / TORRES	Cables		Pendolones			Torres			Otros		N/A				
ACCESO PEATONAL (ESCALERA / RAMPA)	Tipo:	Peldaños / Losa		Viga guialtera			Barandas			Otros		N/A			
OTROS ELEMENTOS	Tipo:											N/A			
CAUCE	Buen estado														
PUENTE EN GENERAL	Buen estado										Buen estado
