**EVALUACIÓN DEL ESTADO ACTUAL DE LAS OBRAS DEL CONTRATO No. 007 DE 2010.**

| ID. | PR. DEL PUENTE: | | PR05+100 | | VM | | MANTENIMIENTO INTEGRAL: | | GRUPO ADM. VIAL: | | | | | | | | | | | |
| | NOMBRE DEL PUENTE: | | ARACATACA | | | | DIMENSIONES GENERALES | | | | | | | | | | | | | |

# FORMATO PARA INSPECCIÓN VISUAL DE PUENTES Y PONTONES

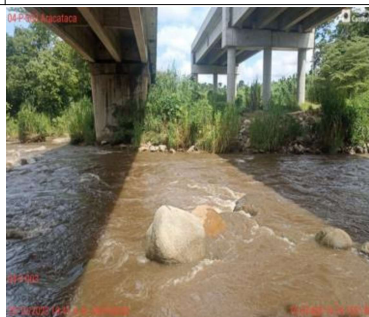
ELEMENTO: Cauce NÚMERO: 11

| CAUCE | | | | | | | | | | | | Buen estado | | | | | | | | |
