# FORMATO PARA INSPECCIÓN VISUAL DE PUENTES Y PONTONES

## EVALUACIÓN DEL ESTADO ACTUAL DE LAS OBRAS DEL CONTRATO No. 007 DE 2010.

| ID. | PR. DEL PUENTE: | PR89+320 | | | | | | |
| | NOMBRE DEL PUENTE: | CALABACITO | VM | | | | | |

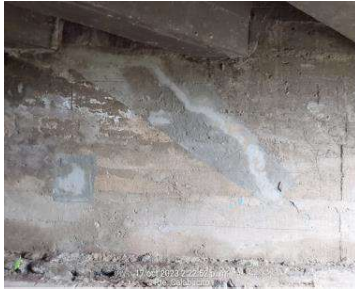
1

Estribo

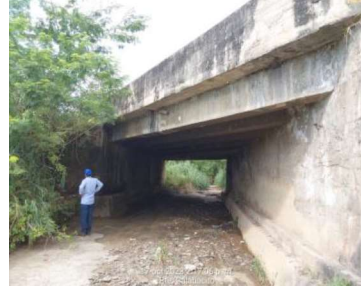
2

Estribo y Vigas

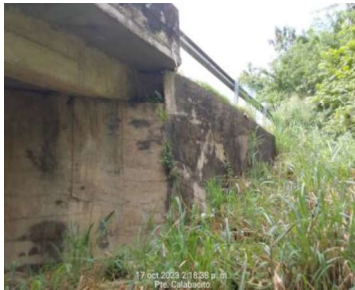
3

Aleta

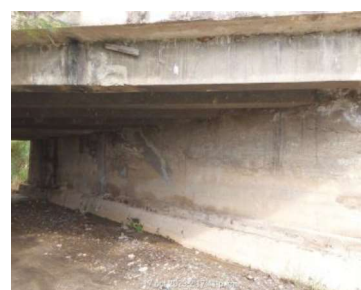
4

Estribo

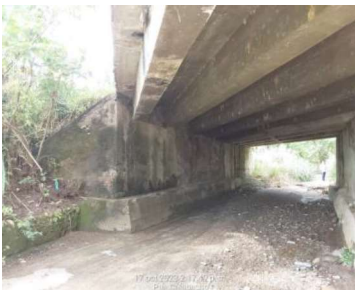
5

Aleta, Estribo y Vigas

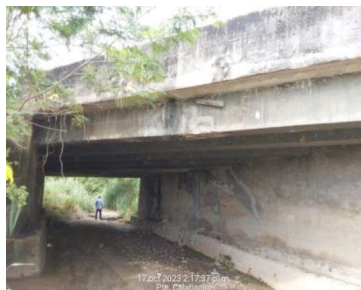
6

Estribo y Vigas

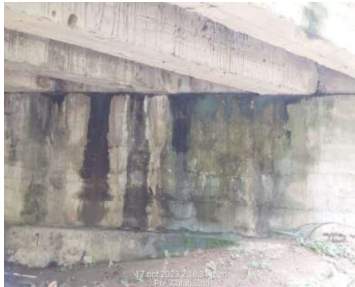
7

Estribo

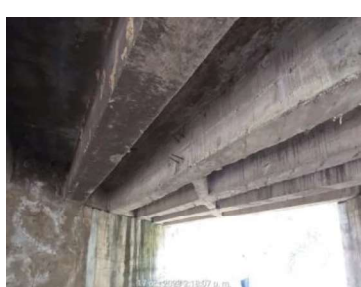
8

Vigas y riostra

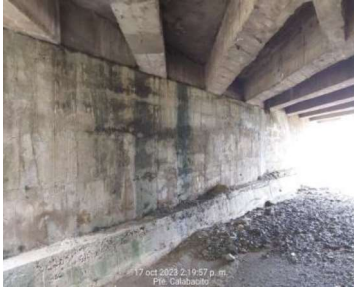
ELEMENTO: Estribo NÚMERO: 9  
NOTA:

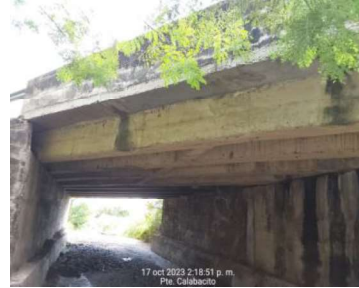
ELEMENTO: Estribo y Vigas NÚMERO: 10  
NOTA:

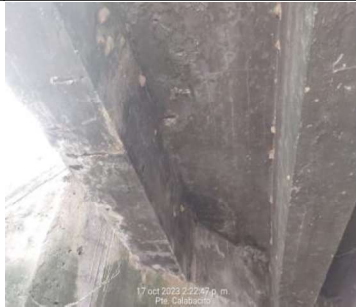
ELEMENTO: Vigas y Losa NÚMERO: 11  
NOTA:

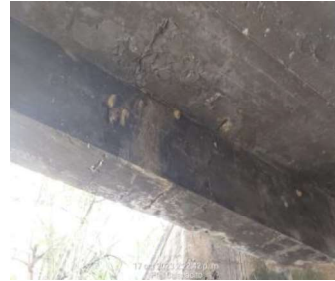
ELEMENTO: Viga NÚMERO: 12  
NOTA:

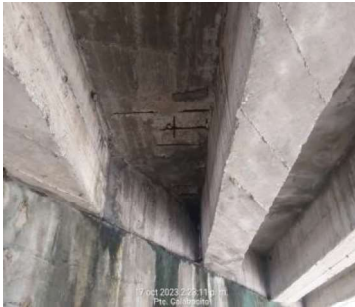
ELEMENTO: Viga y Losa NÚMERO: 13  
NOTA:

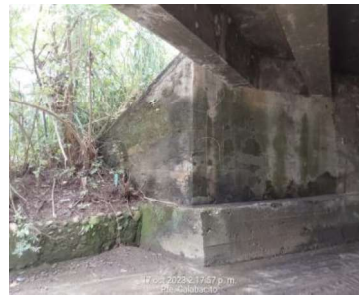
ELEMENTO: Aleta NÚMERO: 14  
NOTA:

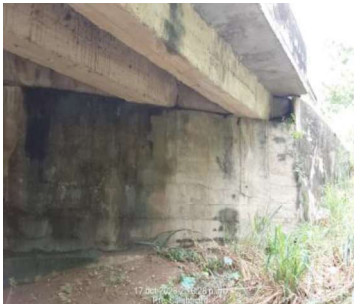
ELEMENTO: Estribo NÚMERO: 15  
NOTA:
