FORMATO PARA INSPECCIÓN VISUAL DE PUENTES Y PONTONES

EVALUACIÓN DEL ESTADO ACTUAL DE LAS OBRAS DEL CONTRATO No. 007 DE 2010.

NOMBRE DE LA VIA: PLATO (MAGDALENA) - PUEBLO NUEVO (MAGDALENA)

PR. DEL PUENTE: PR 55+120
NOMBRE DEL PUENTE: Campo Alegre

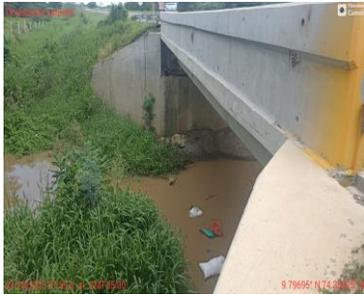
ELEMENTO: Aleta y Cauce NÚMERO: 3

PERFILES METÁLICOS		Tipo (12):	Vigas	Largueros	Diafragmas	Otros						N/A	
	ARMADURAS		Tipo (13):	Cordones	Montantes	Diagonales	Otros						N/A	
	CONEXIONES		Con Soldadura		Con conectores	Con pasadores	Otros						N/A	
OTROS	CABLE / PENDOLONES / TORRES		Cables		Pendolones	Torres	Otros						N/A	
	ACCESO PEATONAL (ESCALERA / RAMPA)		Tipo:	Peldaños / Losa	Viga gualdera	Barandas	Otros						N/A	
	OTROS ELEMENTOS		Tipo:									N/A		
	CAUCE		05 - Sedimentación de material de arrastre											
PUENTE EN GENERAL										Buen estado
