FORMATO PARA INSPECCIÓN VISUAL DE PUENTES Y PONTONES

EVALUACIÓN DEL ESTADO ACTUAL DE LAS OBRAS DEL CONTRATO No. 007 DE 2010.

ID.	PR. DEL PUENTE:		NOMBRE DEL PUENTE:		OBSTACULO QUE SALVA:		TIPO DE PUENTE (1):		ELEMEN TO		REGISTRO DE DAÑOS		OBSERVACIONES			
	PR. DEL PUENTE:	PR86+134	NOMBRE DEL PUENTE:	JULIO ZAWADY	OBSTACULO QUE SALVA:	ESVIAJAMIENTO	0°	TIPO DE PUENTE (1):	LONGITUDINAL	01 - Losa sobre vigas	TRANSVERSAL	02 - Vigas continuas	OBSERVACIONES			
SUPERFICIE Y EQUIPAMIENTOS	SUPERFICIE DEL PUENTE Y ACCESOS		Tipo (2):		Para daños presentes en superficies tipo 01 y 02 diligenciar, los formatos establecidos para levantamientos de pavimentos								Ver formato para la evaluación del pavimento flexible			
	JUNTAS DE EXPANSIÓN		Tipo (3):		Sello		Perfiles		Guardacantos		Otros		N/A			
	ANDENES / BORDILLOS		Dimensiones:		Desportillamiento		Acero expuesto		Dimensión insuficiente		Otros		Buen estado			
	BARANDAS		Material (4):		Pintura		Postes		Pasamanos		Otros		N/A			
	ILUMINACIÓN		Verificar la existencia de elementos de iluminación y el funcionamiento de los mismos										N/A

PR. DEL PUENTE: PR86+134
NOMBRE DEL PUENTE: Julio Zawady

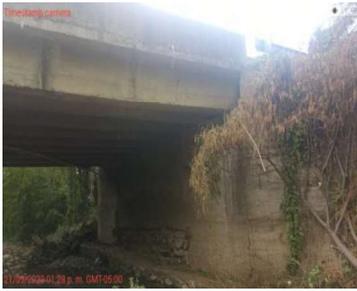
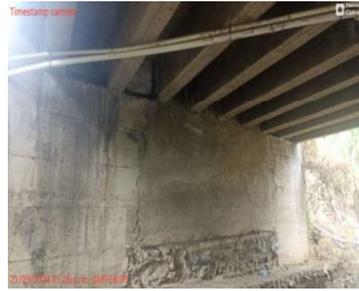
ELEMENTO:	Estribo	NÚMERO:	7	ELEMENTO:	Estribo	NÚMERO:	8
NOTA:				NOTA:

SEÑALIZACIÓN		Horizontal		Vertical		Reductores		Otros		Buen estado					
	DRENAJES		Taponamiento		Ausencia		Long. Insuficiente		Otros		N/A					
	ALETAS		Material (5):		Diseño		Construcción		Funcionamiento		Otros		Buen estado			
	ESTRIBOS		Material (5):		Diseño		Construcción		Funcionamiento		Otros		Se evidencia desprendimiento superficial del concreto en la parte central e inferior del estribo, así como una inadecuada junta fría generando 3 segmentos en cada estribo CI=Estribo de entrada CD=Estribo de salida			
	PILAS		Tipo (6):		Sección (7):		Diseño		Construcción		Funcionamiento		Otros		N/A	
SUPERESTRUCTURA DE CONCRETO	LOSA		Tipo (8):		Diseño		Construcción		Funcionamiento		Otros		Buen estado			
	VIGAS		Tipo (9):		Sección (10):		Diseño		Construcción		Funcionamiento		Otros		Buen estado	
	RIOSTRAS		Tipo (9):		Sección (10):		Diseño		Construcción		Funcionamiento		Otros		Buen estado	
	APOYOS		Tipo (11):		Desplazamiento		Descomposición		Deformación		Otros		Buen estado
