# FORMATO PARA INSPECCIÓN VISUAL DE PUENTES Y PONTONES

## EVALUACIÓN DEL ESTADO ACTUAL DE LAS OBRAS DEL CONTRATO No. 007 DE 2010.

PR. DEL PUENTE: PR18+857.00

NOMBRE DEL PUENTE: 03-P-012

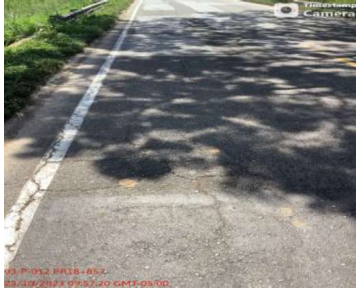
ELEMENTO: Asfalto  
NÚMERO: 1

| ID. | PR. DEL PUENTE: | NOMBRE DEL PUENTE: | OBSTACULO QUE SALVA: | TIPO DE PUENTE (1): | LONGITUDINAL | 01 - Losa sobre vigas | TRANSVERSAL | 01 - Vigas simplemente apoyadas | ANCHO | 10,7 | GÁLIBO: | 1,9 | | |
|---|---|---|---|---|---|---|---|---|---|---|---|---|---|--|
| | SUPERFICIE DEL PUENTE Y ACCESOS | | Tipo (2): | | Para daños presentes en superficies tipo 01 y 02 diligenciar, los formatos establecidos para levantamientos de pavimentos | | | | | | | | Ver formato para la evaluación del pavimento flexible | |

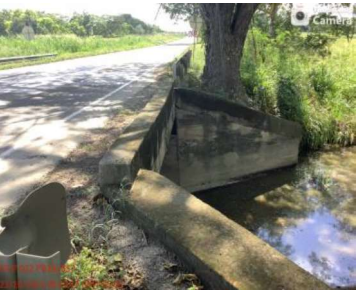
ELEMENTO: Bordillo  
NÚMERO: 4

| ID. | PR. DEL PUENTE: | NOMBRE DEL PUENTE: | OBSTACULO QUE SALVA: | TIPO DE PUENTE (1): | LONGITUDINAL | 01 - Losa sobre vigas | TRANSVERSAL | 01 - Vigas simplemente apoyadas | ANCHO | 10,7 | GÁLIBO: | 1,9 | | |
|---|---|---|---|---|---|---|---|---|---|---|---|---|---|--|
| | ANDENES / BORDILLOS | | Dimensiones: | | Desportillamiento Acero expuesto Dimensión insuficiente Otros | | | | | | | | Buen estado | |

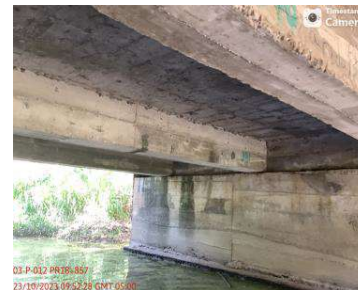
ELEMENTO: Vigas  
NÚMERO: 6

| ID. | PR. DEL PUENTE: | NOMBRE DEL PUENTE: | OBSTACULO QUE SALVA: | TIPO DE PUENTE (1): | LONGITUDINAL | 01 - Losa sobre vigas | TRANSVERSAL | 01 - Vigas simplemente apoyadas | ANCHO | 10,7 | GÁLIBO: | 1,9 | | |
|---|---|---|---|---|---|---|---|---|---|---|---|---|---|--|
| | VIGAS | | Tipo (9): | | Sección (10): | | | | | | | | Buen estado | |

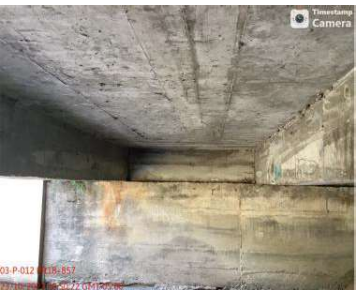
ELEMENTO: Losa  
NÚMERO: 7

| ID. | PR. DEL PUENTE: | NOMBRE DEL PUENTE: | OBSTACULO QUE SALVA: | TIPO DE PUENTE (1): | LONGITUDINAL | 01 - Losa sobre vigas | TRANSVERSAL | 01 - Vigas simplemente apoyadas | ANCHO | 10,7 | GÁLIBO: | 1,9 | | |
|---|---|---|---|---|---|---|---|---|---|---|---|---|---|--|
| SUPERESTRUCTURA DE METÁLICA | LOSA | | Tipo (8): | | Diseño Construcción Funcionamiento Otros | | | | | | | | Buen estado - ( Se mantiene la integridad estructural) | |

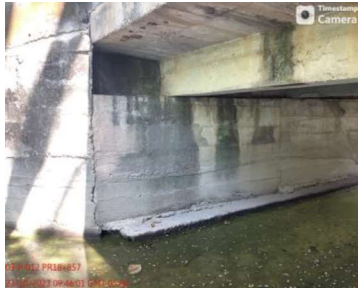
ELEMENTO: Estribo  
NÚMERO: 9

| ID. | PR. DEL PUENTE: | NOMBRE DEL PUENTE: | OBSTACULO QUE SALVA: | TIPO DE PUENTE (1): | LONGITUDINAL | 01 - Losa sobre vigas | TRANSVERSAL | 01 - Vigas simplemente apoyadas | ANCHO | 10,7 | GÁLIBO: | 1,9 | | |
|---|---|---|---|---|---|---|---|---|---|---|---|---|---|--|
| | ESTRIBOS | | Material (5): | | Diseño Construcción Funcionamiento Otros | | | | | | | | Juntas frías en estribo de salida ( Se mantiene la integridad estructural) CI=Estribo de entrada CD=Estribo de salida | |

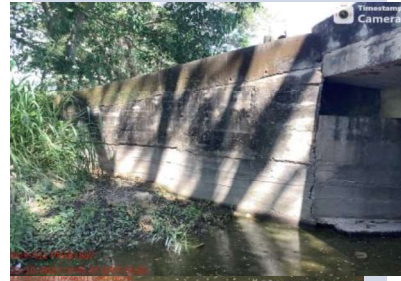
ELEMENTO: Aleta  
NÚMERO: 10

| ID. | PR. DEL PUENTE: | NOMBRE DEL PUENTE: | OBSTACULO QUE SALVA: | TIPO DE PUENTE (1): | LONGITUDINAL | 01 - Losa sobre vigas | TRANSVERSAL | 01 - Vigas simplemente apoyadas | ANCHO | 10,7 | GÁLIBO: | 1,9 | | |
|---|---|---|---|---|---|---|---|---|---|---|---|---|---|--|
| | ALETAS | | Material (5): | | Diseño Construcción Funcionamiento Otros | | | | | | | | Buen estado - ( Se mantiene la integridad estructural) | |

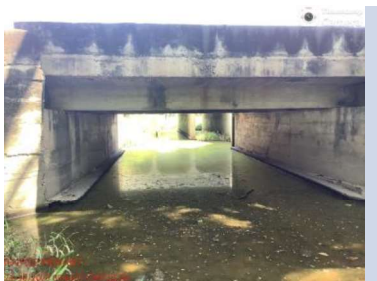
ELEMENTO: Cauce  
NÚMERO: 13

| ID. | PR. DEL PUENTE: | NOMBRE DEL PUENTE: | OBSTACULO QUE SALVA: | TIPO DE PUENTE (1): | LONGITUDINAL | 01 - Losa sobre vigas | TRANSVERSAL | 01 - Vigas simplemente apoyadas | ANCHO | 10,7 | GÁLIBO: | 1,9 | | |
|---|---|---|---|---|---|---|---|---|---|---|---|---|---|--|
| CAUCE | | | | | | | | | | | | Buen estado | | |
