# FORMATO PARA INSPECCIÓN VISUAL DE PUENTES Y PONTONES

EVALUACIÓN DEL ESTADO ACTUAL DE LAS OBRAS DEL CONTRATO No. 007 DE 2010.

REGIONAL: 15 - MAGDALENA  
 LEVANTÓ: EPC - CONSTRUCTORA ARIGUANI  
 PR. DEL PUENTE: PR04+700  
 NOMBRE DEL PUENTE: Los corozos

FECHA: 3/11/2023  
 HOJA: 2 DE 3

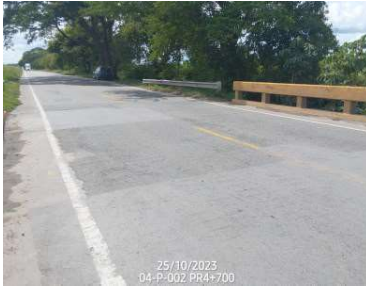
ELEMENTO: Asfalto  
 NÚMERO: 1  
 NOTA:

| ID. | ELEMENTO | | REGISTRO DE DAÑOS | | | | | | | | | | OBSERVACIONES | |
|---|---|---|---|---|---|---|---|---|---|---|---|---|---|---|
| SUPERFICIE Y EQUIPAMIENTOS | NOMBRE DEL PUENTE: | LOS COROZOS | VM | | | | | | | | | | Las juntas de entrada y salida estan cubiertas por asfalto | |

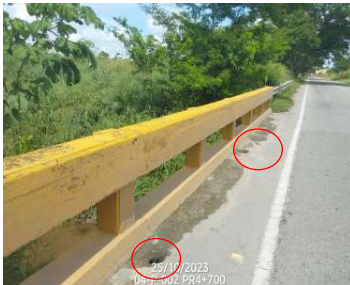
ELEMENTO: Drenajes  
 NÚMERO: 5  
 NOTA:

| ID. | ELEMENTO | | REGISTRO DE DAÑOS | | | | | | | | | | OBSERVACIONES | |
|---|---|---|---|---|---|---|---|---|---|---|---|---|---|---|
| SUPERESTRUCTURA DE CONCRETO | DRENAJES | | Taponamiento | | | | | | | | | | Ausencia | |

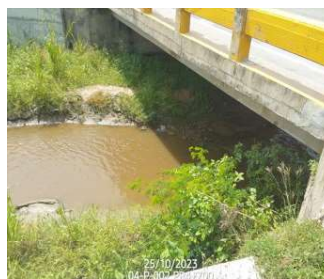
ELEMENTO: Cauce NÚMERO: 12

| ID. | ELEMENTO | | REGISTRO DE DAÑOS | | | | | | | | | | OBSERVACIONES | |
|---|---|---|---|---|---|---|---|---|---|---|---|---|---|---|
| CAUCE | | | | | | | | | | | | Buen estado | | |
