# FORMATO PARA INSPECCIÓN VISUAL DE PUENTES Y PONTONES

EVALUACIÓN DEL ESTADO ACTUAL DE LAS OBRAS DEL CONTRATO No. 007 DE 2010.

| ID | PR. DEL PUENTE: | PR02+420 | NOMBRE DEL PUENTE: | MACARAQUILLA | VM | OBSTACULO QUE SALVA: | ESVIAJAMIENTO | 0° | TIPO DE PUENTE (1): | LONGITUDINAL | 01 - Losa sobre vigas | TRANSVERSAL | 02 - Vigas continuas | LONGITUD TOTAL: | 20,41 | No. DE LUCES | 1 | ANCHO | 9,56 | GÁLBO: | 5,8 |

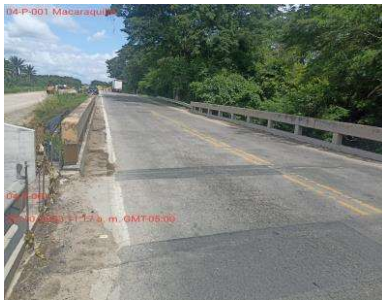
ELEMENTO: Asfalto  
NÚMERO: 1

| ID | PR. DEL PUENTE: | PR02+420 | NOMBRE DEL PUENTE: | MACARAQUILLA | VM | OBSTACULO QUE SALVA: | ESVIAJAMIENTO | 0° | TIPO DE PUENTE (1): | LONGITUDINAL | 01 - Losa sobre vigas | TRANSVERSAL | 02 - Vigas continuas | LONGITUD TOTAL: | 20,41 | No. DE LUCES | 1 | ANCHO | 9,56 | GÁLBO: | 5,8 |
|---|---|---|---|---|---|---|---|---|---|---|---|---|---|---|---|---|---|---|---|---|---|
| | JUNTAS DE EXPANSIÓN | | Tipo (3): | | Sello Perfiles Guardacantos Otros | | | | | | | | | | | | Las juntas de entrada y salida estan cubiertas por asfalto | | | | |

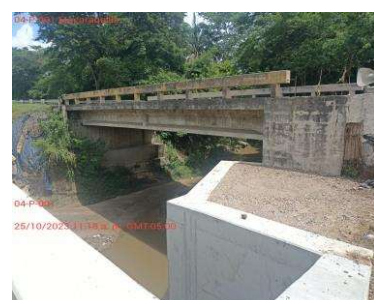
ELEMENTO: Bordillo  
NÚMERO: 4

| ID | PR. DEL PUENTE: | PR02+420 | NOMBRE DEL PUENTE: | MACARAQUILLA | VM | OBSTACULO QUE SALVA: | ESVIAJAMIENTO | 0° | TIPO DE PUENTE (1): | LONGITUDINAL | 01 - Losa sobre vigas | TRANSVERSAL | 02 - Vigas continuas | LONGITUD TOTAL: | 20,41 | No. DE LUCES | 1 | ANCHO | 9,56 | GÁLBO: | 5,8 |
|---|---|---|---|---|---|---|---|---|---|---|---|---|---|---|---|---|---|---|---|---|---|
| | ANDENES / BORDILLOS | | Dimensiones: | | Desportillamiento Acero expuesto Dimensión insuficiente Otros | | | | | | | | | | | | Buen estado | | | | |

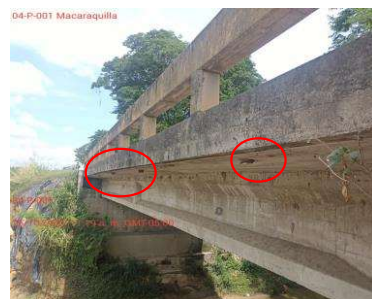
ELEMENTO: Drenajes  
NÚMERO: 5

| ID | PR. DEL PUENTE: | PR02+420 | NOMBRE DEL PUENTE: | MACARAQUILLA | VM | OBSTACULO QUE SALVA: | ESVIAJAMIENTO | 0° | TIPO DE PUENTE (1): | LONGITUDINAL | 01 - Losa sobre vigas | TRANSVERSAL | 02 - Vigas continuas | LONGITUD TOTAL: | 20,41 | No. DE LUCES | 1 | ANCHO | 9,56 | GÁLBO: | 5,8 |
|---|---|---|---|---|---|---|---|---|---|---|---|---|---|---|---|---|---|---|---|---|---|
| | DRENAJES | | | | Taponamiento Ausencia Long. Insuficiente Otros | | | | | | | | | | | | Buen estado | | | | |

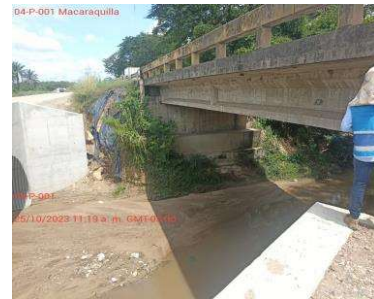
ELEMENTO: vigas  
NÚMERO: 6

| ID | PR. DEL PUENTE: | PR02+420 | NOMBRE DEL PUENTE: | MACARAQUILLA | VM | OBSTACULO QUE SALVA: | ESVIAJAMIENTO | 0° | TIPO DE PUENTE (1): | LONGITUDINAL | 01 - Losa sobre vigas | TRANSVERSAL | 02 - Vigas continuas | LONGITUD TOTAL: | 20,41 | No. DE LUCES | 1 | ANCHO | 9,56 | GÁLBO: | 5,8 |
|---|---|---|---|---|---|---|---|---|---|---|---|---|---|---|---|---|---|---|---|---|---|
| | LOSA | | Tipo (8): | | Diseño Construcción Funcionamiento Otros | | | | | | | | | | | | No se evidencia - (Difícil acceso por pendiente pronunciada), Ver foto 6 | | | | |
| | RIOSTRAS | | | | Diseño Construcción Funcionamiento Otros | | | | | | | | | | | | No se evidencia - (Difícil acceso por pendiente pronunciada), Ver foto 6 | | | | |

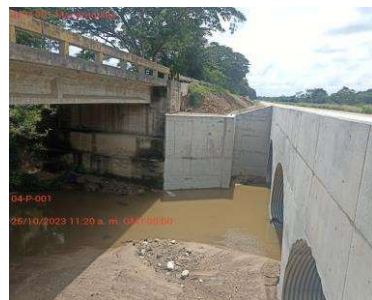
ELEMENTO: Estribo  
NÚMERO: 7

| ID | PR. DEL PUENTE: | PR02+420 | NOMBRE DEL PUENTE: | MACARAQUILLA | VM | OBSTACULO QUE SALVA: | ESVIAJAMIENTO | 0° | TIPO DE PUENTE (1): | LONGITUDINAL | 01 - Losa sobre vigas | TRANSVERSAL | 02 - Vigas continuas | LONGITUD TOTAL: | 20,41 | No. DE LUCES | 1 | ANCHO | 9,56 | GÁLBO: | 5,8 |
|---|---|---|---|---|---|---|---|---|---|---|---|---|---|---|---|---|---|---|---|---|---|
| | ESTRIBOS | | Material (5): | | Diseño Construcción Funcionamiento Otros | | | | | | | | | | | | Buen estado | | | | |

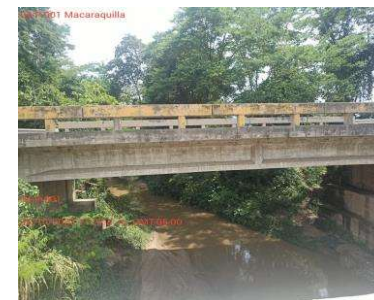
ELEMENTO: Vigas  
NÚMERO: 8

| ID | PR. DEL PUENTE: | PR02+420 | NOMBRE DEL PUENTE: | MACARAQUILLA | VM | OBSTACULO QUE SALVA: | ESVIAJAMIENTO | 0° | TIPO DE PUENTE (1): | LONGITUDINAL | 01 - Losa sobre vigas | TRANSVERSAL | 02 - Vigas continuas | LONGITUD TOTAL: | 20,41 | No. DE LUCES | 1 | ANCHO | 9,56 | GÁLBO: | 5,8 |
|---|---|---|---|---|---|---|---|---|---|---|---|---|---|---|---|---|---|---|---|---|---|
| SUPERESTRUCTURA DE CONCRETO | VIGAS | | Tipo (9): | | Diseño Construcción Funcionamiento Otros | | | | | | | | | | | | Buen estado | | | | |
