# FORMATO PARA INSPECCIÓN VISUAL DE PUENTES Y PONTONES

EVALUACIÓN DEL ESTADO ACTUAL DE LAS OBRAS DEL CONTRATO No. 007 DE 2010.

| ID. | PR. DEL PUENTE: | PR02+420 | | | | | | | | | | | | | | | |
| | NOMBRE DEL PUENTE: | MACARAQUILLA VM | | | | | | | | | | | | | | | |

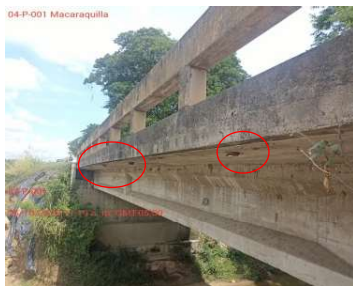
ELEMENTO: Drenajes  
NÚMERO: 5

| | DRENAJES | | Taponamiento | | Ausencia | | Long. Insuficiente | | Otros | | Buen estado | | | | | | |

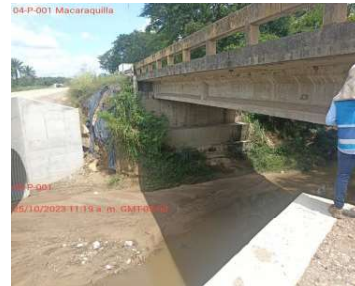
ELEMENTO: Vigas  
NÚMERO: 6

| | VIGAS | | Tipo (9): | | Sección (10): | | Diseño | | Construcción | | Funcionamiento | | Otros | | Buen estado | | |

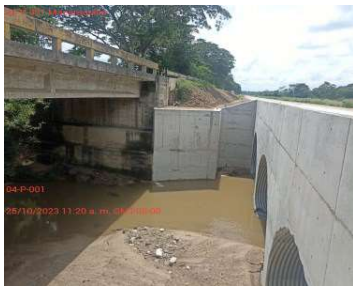
ELEMENTO: Estribo  
NÚMERO: 7

| | ESTRIBOS | | Material (5): | | Diseño | | Construcción | | Funcionamiento | | Otros | | Buen estado | | | | |
