FORMATO PARA INSPECCIÓN VISUAL DE PUENTES Y PONTONES

EVALUACIÓN DEL ESTADO ACTUAL DE LAS OBRAS DEL CONTRATO No. 007 DE 2010.

NOMBRE DE LA VIA: RÍO ARIGUANI - YE DE CIÉNAGA

PR. DEL PUENTE: PR83+890.00
NOMBRE DEL PUENTE: San Pablo

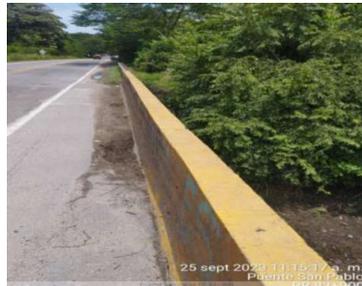
ELEMENTO: Barrera NÚMERO: 4
NOTA:

ID.	PR. DEL PUENTE:		NOMBRE DEL PUENTE:		OBSTACULO QUE SALVA:		TIPO DE PUENTE (1):		ELEMEN TO		REGISTRO DE DAÑOS				OBSERVACIONES			
	PR. DEL PUENTE:	NOMBRE DEL PUENTE:	OBSTACULO QUE SALVA:	TIPO DE PUENTE (1):	LONGITUDINAL	TRANSVERSAL	01 - Losa sobre vigas	01 - Vigas simplemente apoyadas										
SUPERFICIE Y EQUIPAMIENTOS	SUPERFICIE DEL PUENTE Y ACCESOS		Tipo (2): 01 - Asfalto		Para daños presentes en superficies tipo 01 y 02 diligenciar, los formatos establecidos para levantamientos de pavimentos				Ver formato para la evaluación del pavimento flexible									
	JUNTAS DE EXPANSIÓN		Tipo (3):		Sello Perfiles Guardacantos Otros				N/A									
	ANDENES / BORDILLOS		Dimensiones: 0,30m x 13,68m		Desportillamiento Acero expuesto Dimensión insuficiente Otros				Barreras tipo new jersey, buen estado									
	BARANDAS		Material (4): 02 - Concreto		Pintura Postes Pasamanos Otros				Barreras tipo new jersey, buen estado

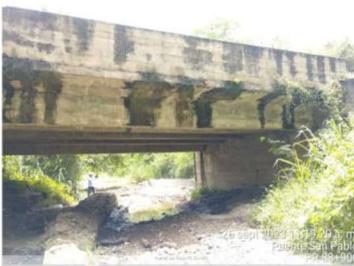
ELEMENTO: Vigas NÚMERO: 7
NOTA:

VIGAS		Tipo (9): 01 - Reforzadas		Sección (10): 01 - Sección Constante				Diseño Construcción Funcionamiento Otros				Buen estado					
	RIOSTRAS		Diseño Construcción Funcionamiento Otros				N/A											
	APOYOS		Tipo (11): 04 - Apoyo fijo		Desplazamiento Descomposición Deformación Otros				Buen estado									
	ARCOS (CONCRETO/ MAMPOSTERÍA)		Material: Diseño Construcción Funcionamiento Otros				N/A											
SUPERESTRUCTURA METÁLICA	ARCOS METÁLICOS		Arco izquierdo Arco derecho Arriostamiento lateral Otros				N/A											
	PERFILES METÁLICOS		Tipo (12):		Vigas Largueros Diafragmas Otros				N/A									
	ARMADURAS		Tipo (13):		Cordones Montantes Diagonales Otros				N/A									
	CONEXIONES		Con Soldadura Con conectores Con pasadores Otros				N/A											
	CABLE / PENDOLONES / TORRES		Cables Pendolones Torres Otros				N/A											
	OTROS	ACCESO PEATONAL (ESCALERA / RAMPA)		Tipo:		Peldaños / Losa Viga gualdera Barandas Otros				N/A

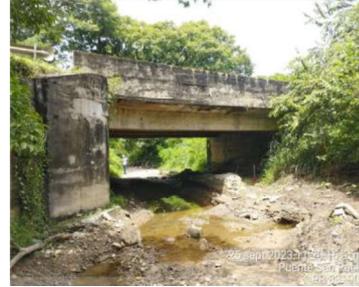
OTROS ELEMENTOS		Tipo:																
CAUCE						Buen estado												
PUENTE EN GENERAL						Buen estado
