# FORMATO PARA INSPECCIÓN VISUAL DE PUENTES Y PONTONES

## EVALUACIÓN DEL ESTADO ACTUAL DE LAS OBRAS DEL CONTRATO No. 007 DE 2010.

NOMBRE DE LA VIA: RÍO ARIGUANÍ - YE DE CIÉNAGA

REGIONAL: 15 - MAGDALENA  
LEVANTÓ: EPC - CONSTRUCTORA ARIGUANI  
PR. DEL PUENTE: PR51+630,00  
NOMBRE DEL PUENTE: Tucurínca I

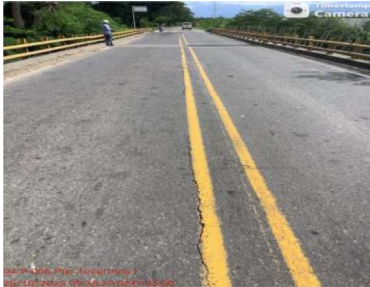
ELEMENTO: Asfalto  
NÚMERO: 1

| ID. | PR. DEL PUENTE: | | NOMBRE DEL PUENTE: | | OBSTACULO QUE SALVA: | | TIPO DE PUENTE (1): | | LONGITUDINAL | | TRANSVERSAL | | 02 - Vigas continuas | | ANCHO | | GÁLIBO | | 3,95 | |
|---|---|--|---|--|---|--|---|--|---|--|---|--|---|--|---|--|---|--|---|--|
| SUPERFICIE Y EQUIPAMIENTOS | SUPERFICIE DEL PUENTE Y ACCESOS | | Tipo (2):<br>01 - Asfalto | | Para daños presentes en superficies tipo 01 y 02 diligenciar, los formatos establecidos para levantamientos de pavimentos | | Fisura transversal en la entrada y hundimientos (juntas), fisuras longitudinales en eje, abultamientos | | | | | | | | | | | | | |

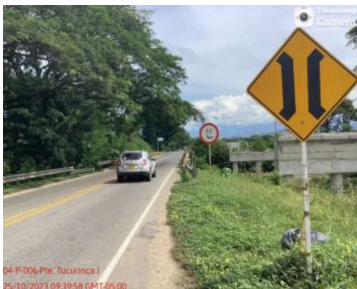
ELEMENTO: Señalización  
NÚMERO: 5

| ID. | PR. DEL PUENTE: | | NOMBRE DEL PUENTE: | | OBSTACULO QUE SALVA: | | TIPO DE PUENTE (1): | | LONGITUDINAL | | TRANSVERSAL | | 02 - Vigas continuas | | ANCHO | | GÁLIBO | | 3,95 | |
|---|---|--|---|--|---|--|---|--|---|--|---|--|---|--|---|--|---|--|---|--|
| | SEÑALIZACIÓN | | | | Horizontal Vertical Reductores Otros | | Buen estado | | | | | | | | | | | | | |

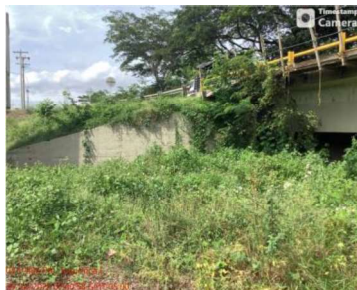
ELEMENTO: Aleta  
NÚMERO: 7

| ID. | PR. DEL PUENTE: | | NOMBRE DEL PUENTE: | | OBSTACULO QUE SALVA: | | TIPO DE PUENTE (1): | | LONGITUDINAL | | TRANSVERSAL | | 02 - Vigas continuas | | ANCHO | | GÁLIBO | | 3,95 | |
|---|---|--|---|--|---|--|---|--|---|--|---|--|---|--|---|--|---|--|---|--|
| | ALETAS | | Material (5):<br>03 - Concreto reforzado | | Diseño Construcción Funcionamiento Otros | | Buen estado | | | | | | | | | | | | | |

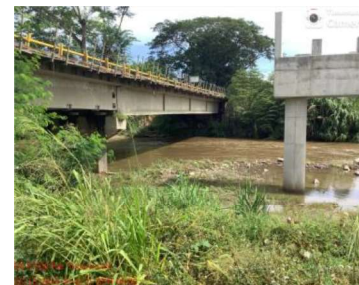
ELEMENTO: Estribo  
NÚMERO: 8

| ID. | PR. DEL PUENTE: | | NOMBRE DEL PUENTE: | | OBSTACULO QUE SALVA: | | TIPO DE PUENTE (1): | | LONGITUDINAL | | TRANSVERSAL | | 02 - Vigas continuas | | ANCHO | | GÁLIBO | | 3,95 | |
|---|---|--|---|--|---|--|---|--|---|--|---|--|---|--|---|--|---|--|---|--|
| | ESTRIBOS | | Material (5):<br>02 - Concreto ciclópeo | | Diseño Construcción Funcionamiento Otros | | Buen estado | | | | | | | | | | | | | |

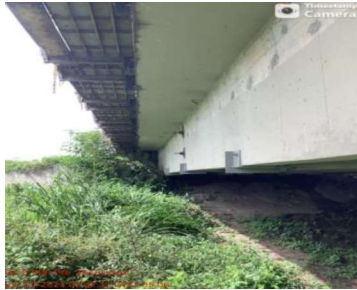
ELEMENTO: Losa  
NÚMERO: 9

| ID. | PR. DEL PUENTE: | | NOMBRE DEL PUENTE: | | OBSTACULO QUE SALVA: | | TIPO DE PUENTE (1): | | LONGITUDINAL | | TRANSVERSAL | | 02 - Vigas continuas | | ANCHO | | GÁLIBO | | 3,95 | |
|---|---|--|---|--|---|--|---|--|---|--|---|--|---|--|---|--|---|--|---|--|
| SUPERESTRUCTURA DE CONCRETO | LOSA | | Tipo (8):<br>04 - Macizas | | Diseño Construcción Funcionamiento Otros | | Buen estado | | | | | | | | | | | | | |

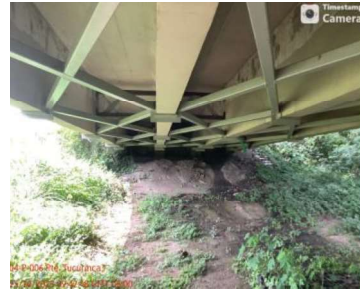
ELEMENTO: Vigas  
NÚMERO: 10

| ID. | PR. DEL PUENTE: | | NOMBRE DEL PUENTE: | | OBSTACULO QUE SALVA: | | TIPO DE PUENTE (1): | | LONGITUDINAL | | TRANSVERSAL | | 02 - Vigas continuas | | ANCHO | | GÁLIBO | | 3,95 | |
|---|---|--|---|--|---|--|---|--|---|--|---|--|---|--|---|--|---|--|---|--|
| | VIGAS | | Tipo (9):<br>01 - Reforzadas | | Sección (10):<br>01 - Sección Constante | | Diseño Construcción Funcionamiento Otros | | Buen estado | | | | | | | | | | | |

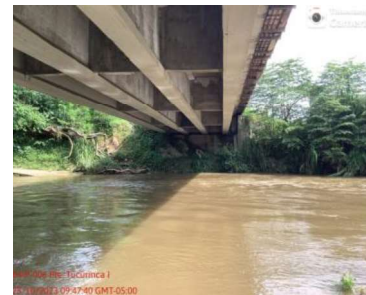
ELEMENTO: Vigas y Riostras  
NÚMERO: 14

| ID. | PR. DEL PUENTE: | | NOMBRE DEL PUENTE: | | OBSTACULO QUE SALVA: | | TIPO DE PUENTE (1): | | LONGITUDINAL | | TRANSVERSAL | | 02 - Vigas continuas | | ANCHO | | GÁLIBO | | 3,95 | |
|---|---|--|---|--|---|--|---|--|---|--|---|--|---|--|---|--|---|--|---|--|
| | RIOSTRAS | | | | Diseño Construcción Funcionamiento Otros | | Buen estado | | | | | | | | | | | | | |

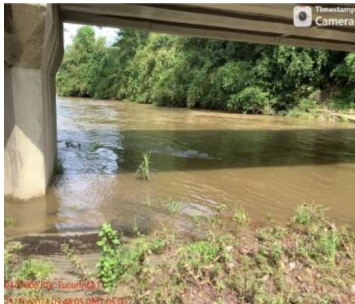
ELEMENTO: Cauce  
NÚMERO: 15

| ID. | PR. DEL PUENTE: | | NOMBRE DEL PUENTE: | | OBSTACULO QUE SALVA: | | TIPO DE PUENTE (1): | | LONGITUDINAL | | TRANSVERSAL | | 02 - Vigas continuas | | ANCHO | | GÁLIBO | | 3,95 | |
|---|---|--|---|--|---|--|---|--|---|--|---|--|---|--|---|--|---|--|---|--|
| | CAUCE | | | | | | Buen estado | | | | | | | | | | | | | |
