# FORMATO PARA INSPECCIÓN VISUAL DE PUENTES Y PONTONES

EVALUACIÓN DEL ESTADO ACTUAL DE LAS OBRAS DEL CONTRATO No. 007 DE 2010.

REGIONAL: 15 - MAGDALENA  
LEVANTO: EPC - CONSTRUCTORA ARIGUANI  
PR. DEL PUENTE: PR51+845,00  
NOMBRE DEL PUENTE: Tucurínca II

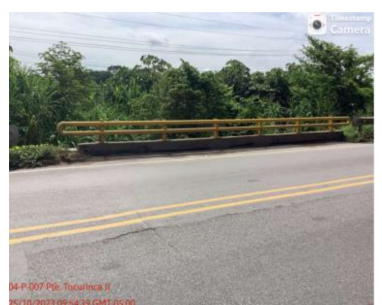
ELEMENTO: Baranda  
NÚMERO: 5

| ID. | PR. DEL PUENTE: | | NOMBRE DEL PUENTE: | | OBSTACULO QUE SALVA: | | ESVIAJAMIENTO | | 0° | | TIPO DE PUENTE (1): | | LONGITUDINAL | | 01 - Losa sobre vigas | | TRANSVERSAL | | 01 - Vigas simplemente apoyadas | | LONGITUD TOTAL: | | 9,8 | | No. DE LUCES | | 1 | | ANCHO | | 10,98 | | GÁLBO: | | 2 | |
|---|---|--|---|--|---|--|---|--|---|--|---|--|---|--|---|--|---|--|---|--|---|--|---|--|---|--|---|--|---|--|---|--|---|--|---|--|
| | BARANDAS | | Material (4): | | Pintura | | Postes | | Pasamanos | | Otros | | | | | | | | | | Buen estado | | | | | | | | | | | | | | | |

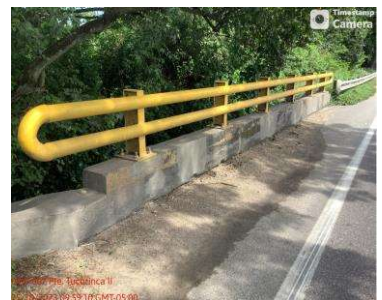
ELEMENTO: Bordillo y Baranda  
NÚMERO: 7

| ID. | PR. DEL PUENTE: | | NOMBRE DEL PUENTE: | | OBSTACULO QUE SALVA: | | ESVIAJAMIENTO | | 0° | | TIPO DE PUENTE (1): | | LONGITUDINAL | | 01 - Losa sobre vigas | | TRANSVERSAL | | 01 - Vigas simplemente apoyadas | | LONGITUD TOTAL: | | 9,8 | | No. DE LUCES | | 1 | | ANCHO | | 10,98 | | GÁLBO: | | 2 | |
|---|---|--|---|--|---|--|---|--|---|--|---|--|---|--|---|--|---|--|---|--|---|--|---|--|---|--|---|--|---|--|---|--|---|--|---|--|
| | ANDENES / BORDILLOS | | Dimensiones: | | Desportillamiento | | Acero expuesto | | Dimensión insuficiente | | Otros | | | | | | | | | | Buen estado | | | | | | | | | | | | | | | |

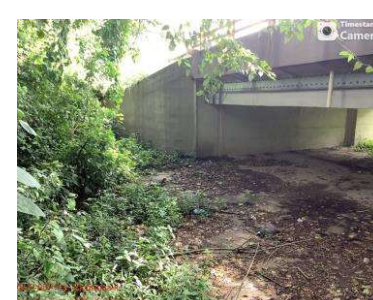
ELEMENTO: Estribo  
NÚMERO: 8

| ID. | PR. DEL PUENTE: | | NOMBRE DEL PUENTE: | | OBSTACULO QUE SALVA: | | ESVIAJAMIENTO | | 0° | | TIPO DE PUENTE (1): | | LONGITUDINAL | | 01 - Losa sobre vigas | | TRANSVERSAL | | 01 - Vigas simplemente apoyadas | | LONGITUD TOTAL: | | 9,8 | | No. DE LUCES | | 1 | | ANCHO | | 10,98 | | GÁLBO: | | 2 | |
|---|---|--|---|--|---|--|---|--|---|--|---|--|---|--|---|--|---|--|---|--|---|--|---|--|---|--|---|--|---|--|---|--|---|--|---|--|
| SUPERESTRUCTURA DE CONCRETO | ESTRIBOS | | Material (5): | | Diseño | | Construcción | | Funcionamiento | | Otros | | | | | | | | | | Buen estado | | | | | | | | | | | | | | | |

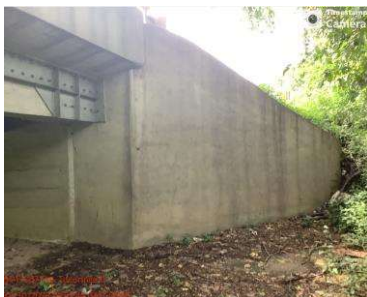
ELEMENTO: Aleta  
NÚMERO: 9

| ID. | PR. DEL PUENTE: | | NOMBRE DEL PUENTE: | | OBSTACULO QUE SALVA: | | ESVIAJAMIENTO | | 0° | | TIPO DE PUENTE (1): | | LONGITUDINAL | | 01 - Losa sobre vigas | | TRANSVERSAL | | 01 - Vigas simplemente apoyadas | | LONGITUD TOTAL: | | 9,8 | | No. DE LUCES | | 1 | | ANCHO | | 10,98 | | GÁLBO: | | 2 | |
|---|---|--|---|--|---|--|---|--|---|--|---|--|---|--|---|--|---|--|---|--|---|--|---|--|---|--|---|--|---|--|---|--|---|--|---|--|
| | ALETAS | | Material (5): | | Diseño | | Construcción | | Funcionamiento | | Otros | | | | | | | | | | Buen estado | | | | | | | | | | | | | | | |

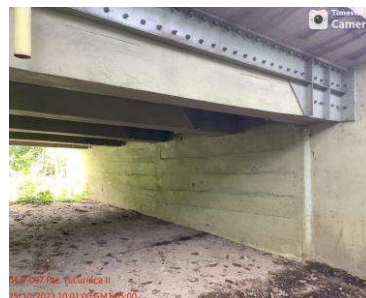
ELEMENTO: Vigas  
NÚMERO: 10

| ID. | PR. DEL PUENTE: | | NOMBRE DEL PUENTE: | | OBSTACULO QUE SALVA: | | ESVIAJAMIENTO | | 0° | | TIPO DE PUENTE (1): | | LONGITUDINAL | | 01 - Losa sobre vigas | | TRANSVERSAL | | 01 - Vigas simplemente apoyadas | | LONGITUD TOTAL: | | 9,8 | | No. DE LUCES | | 1 | | ANCHO | | 10,98 | | GÁLBO: | | 2 | |
|---|---|--|---|--|---|--|---|--|---|--|---|--|---|--|---|--|---|--|---|--|---|--|---|--|---|--|---|--|---|--|---|--|---|--|---|--|
| | VIGAS | | Tipo (9): | | Sección (10): | | Diseño | | Construcción | | Funcionamiento | | Otros | | | | | | | | Buen estado | | | | | | | | | | | | | | | |
