| SDC/INV | SiPuCol | Fecha | Hoja |
|---|---|---|---|
| Informe de inspección principal | | 10/09/12 | 1 |
| 15-9007-003.00 Cordoba | | | |
| Regional.....: 15 Magdalena<br>Ruta.....: Transversal del Caribe<br>Carretera.....: Barranquilla - Santa Marta<br>Lado de la car...: 0<br>Abscisa.....: 67+0631<br>No del registro...: 1178 | | | |

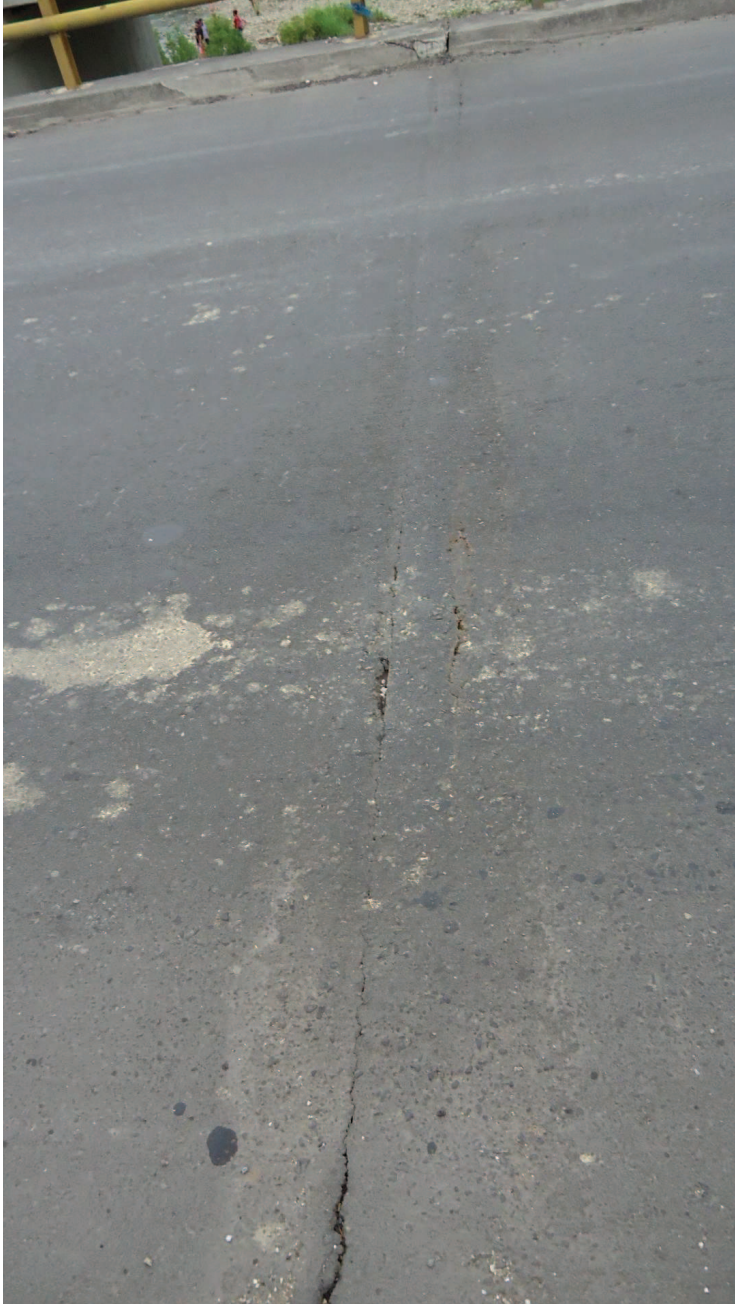
| Componente.....: | 2 | Juntas de expansión | |

| Calif./Mantenim.....: | 1 | / + | |

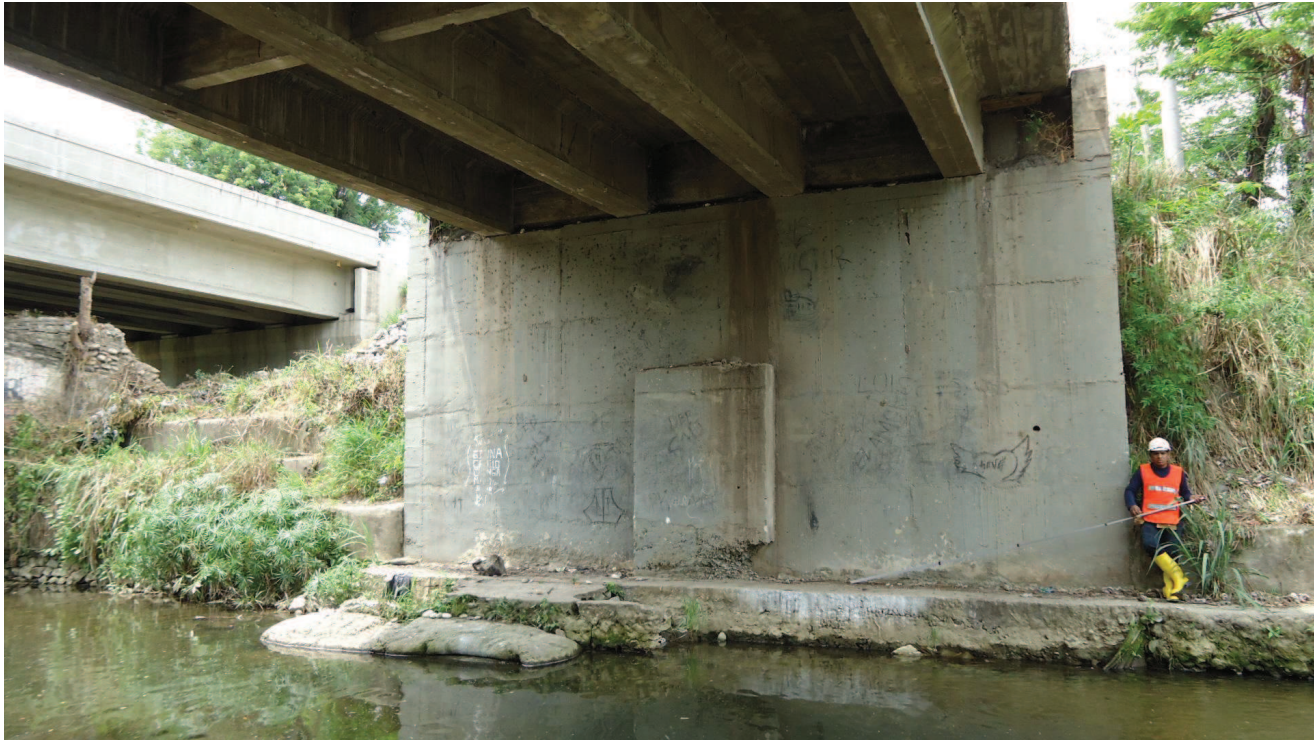
| Componente.....: | 7 | Estribos |

| Calif./Mantenim.....: | 3 | / + |
| Daño/Observaciones.: | Socavación en estribo 1 | |
| Tipo de daño.....: | Erosión / socavación | |

| Reparaciones.....: | Z Otra | |

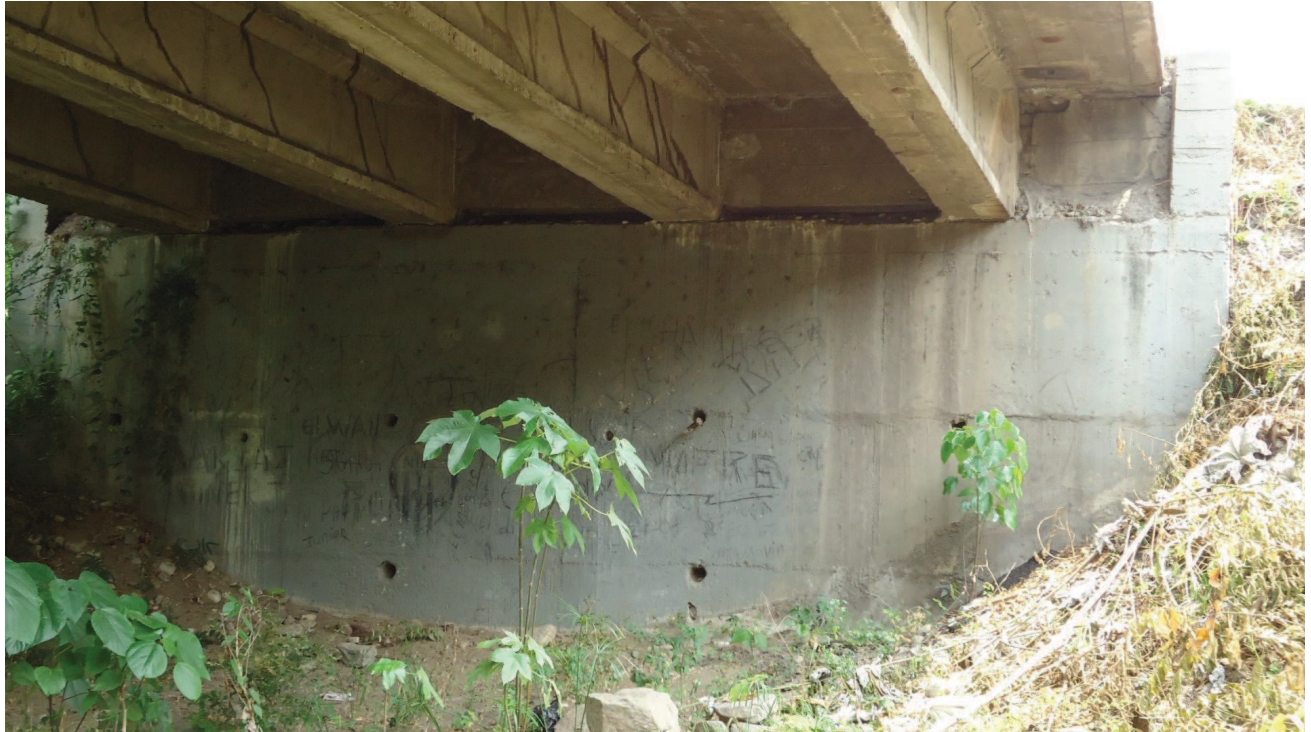
Componente.....: 7 Estribos

| SDC/INV | SiPuCol | | | | | | Fecha | Hoja |
|---|---|---|---|---|---|---|---|---|
| 7 Estribos<br>Z:Otra<br>- Socavación en estribo 1<br>Erosión / socavación | 3 | + | | Z | 30 | 2012 | 0 | 2 |

Calif./Mantenim.....: 3 / +

Daño/Observaciones.: Socavación en estribo 1

Tipo de daño.....: Erosión / socavación

Reparaciones.....: Z Otra

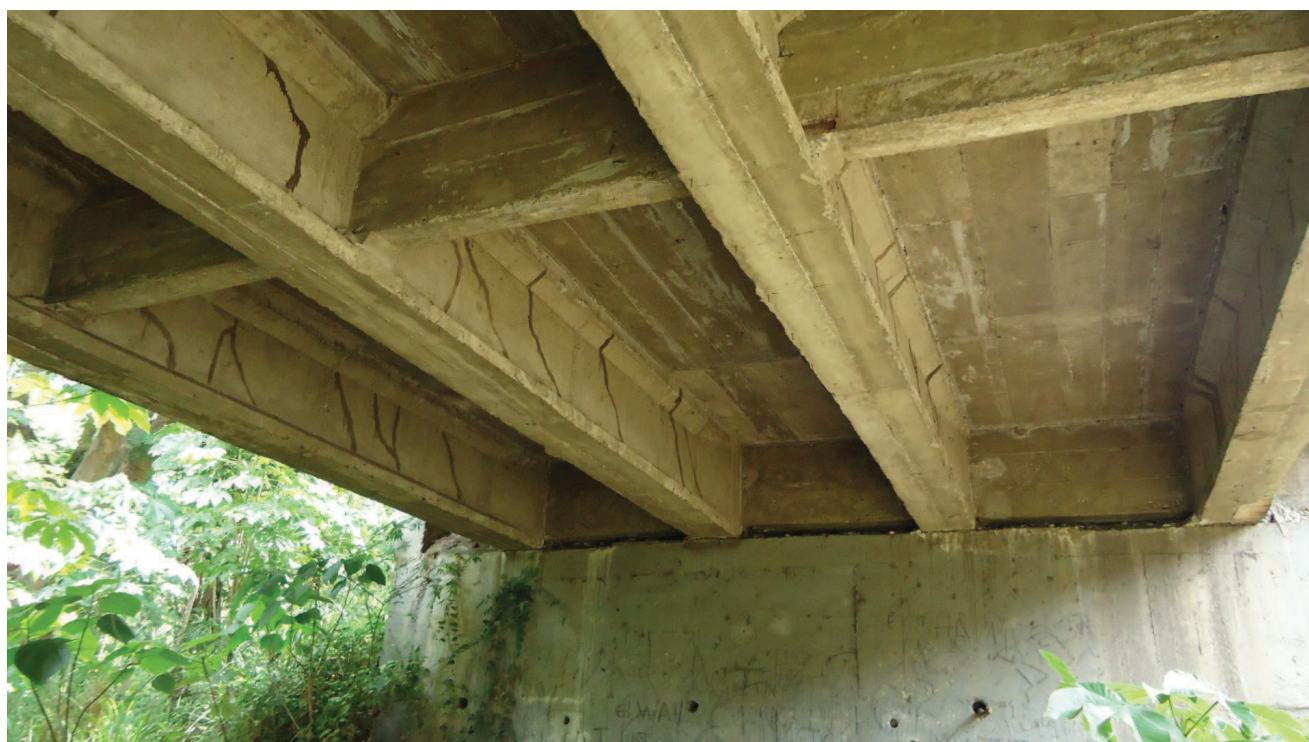
Componente.....:      10      Losa

Calif./Mantenim.....:      1      /      -

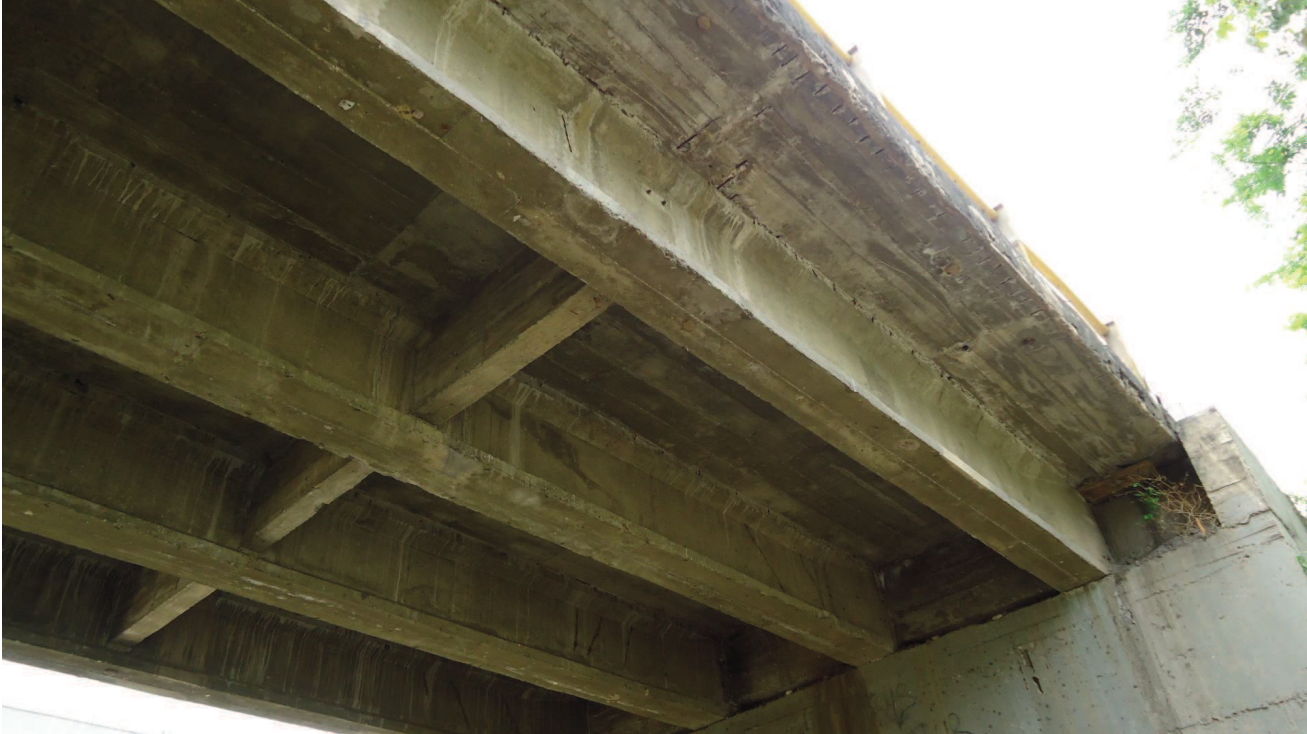
| SDC/INV | SiPuCol | | | | | | Fecha | Hoja |
|---|---|---|---|---|---|---|---|---|
| 11 Vigas/Largueros/Diafragmas<br>Z:Otra<br>- Se debe evaluar el refuerzo<br>adicional en las vigas de la luz 3<br>o si se cambian. En la luz 2, se<br>debe repara urgentemente porque el<br>tensionrnto No está funcionando<br>adecuadamente.<br>Vibración excesiva | 5 | - | | Z | | 2012 | | 3 |

| Calif./Mantenim.....: | 5 | / - | |
| Daño/Observaciones.: | Se debe evaluar el refuerzo adicional en las vigas de la luz 3 o si se cambian. En la luz 2, se debe repara urgentemente porque el tensionrnto No está funcionando adecuadamente. | | |
| Tipo de daño.....: | Vibración excesiva | | |

| Reparaciones.....: | Z Otra | | |

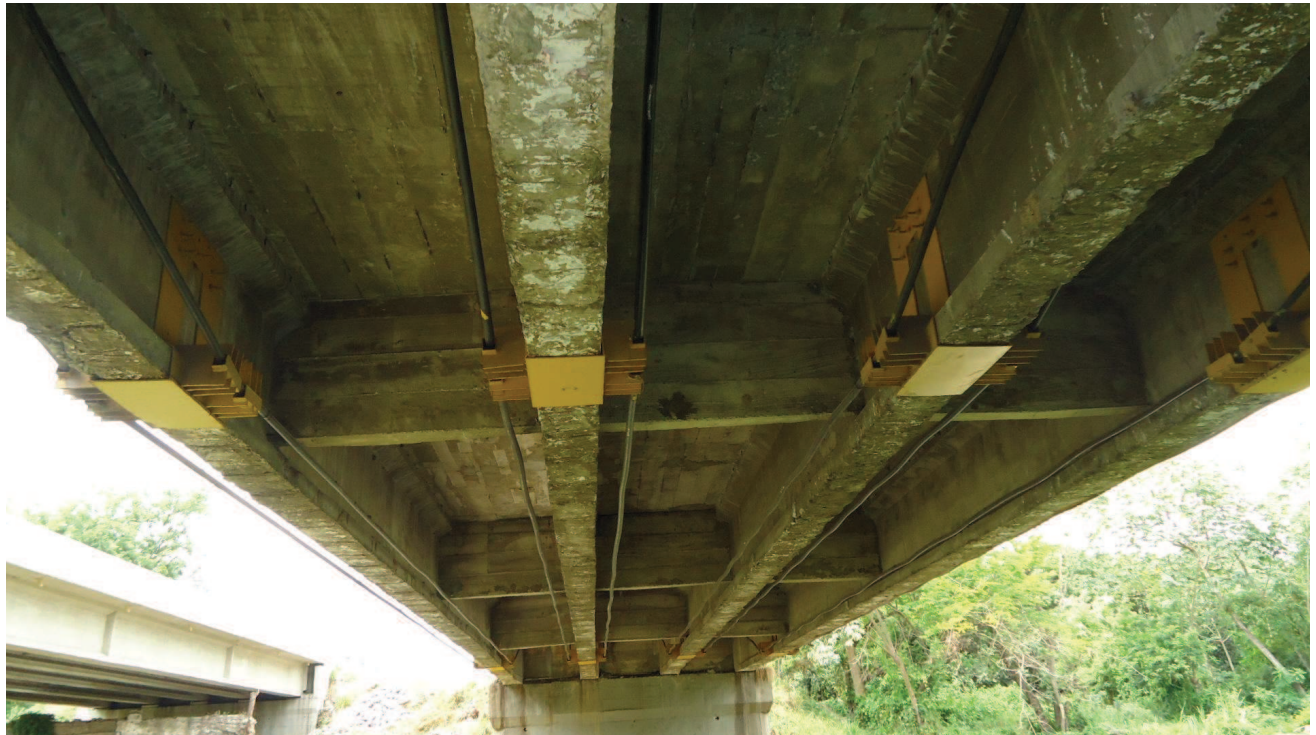
| Componente.....: | 11 | Vigas/Largueros/Diafragmas |

| Calif./Mantenim.....: | 5 | / - |
| Daño/Observaciones.: | Se debe evaluar el refuerzo adicional en las vigas de la luz 3 o si se cambian. En la luz 2, se debe repara urgentemente porque el tensionrnto No está funcionando adecuadamente. | |
| Tipo de daño.....: | Vibración excesiva | |

| Reparaciones.....: | Z Otra | |

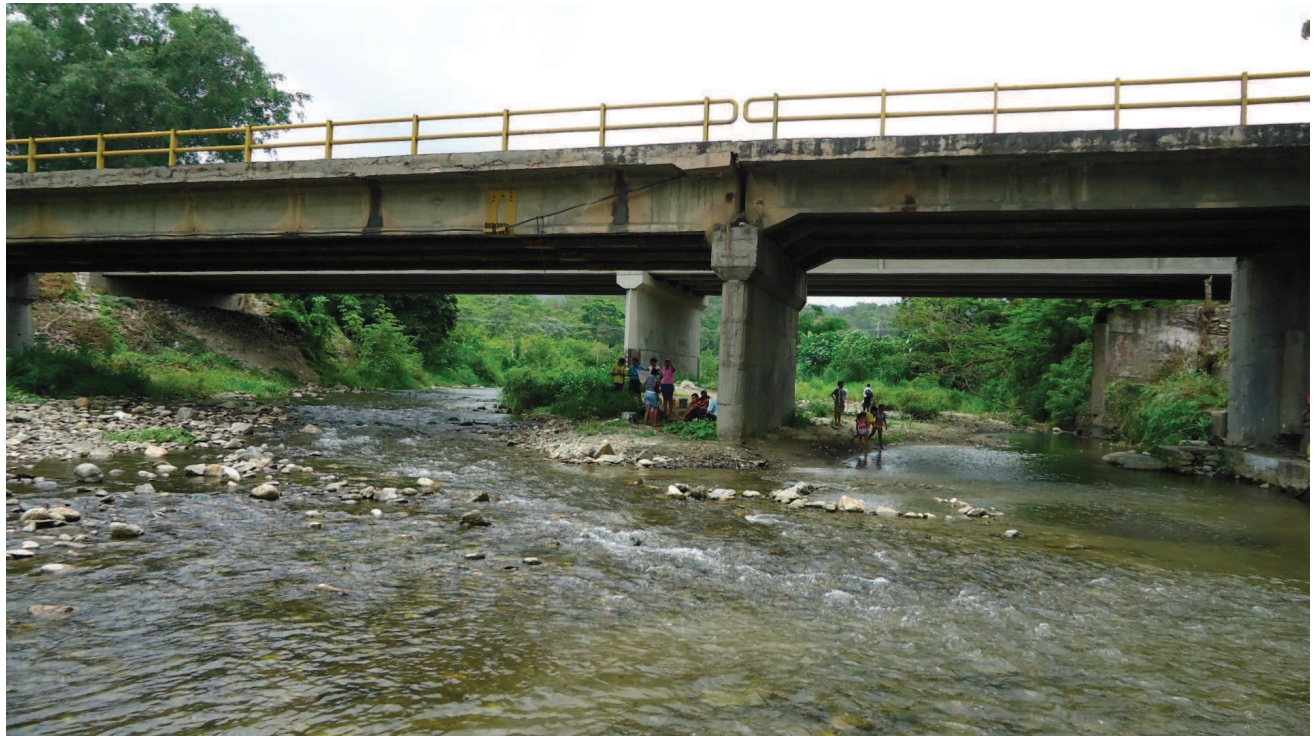
| 15 Cauce<br>B:Reencauzamiento<br>No aplicable | | 3 | - | | B | 200 | 2013 | 200 | 1 |

Componente.....: 15      Cauce  
 Calif./Mantenim....: 3    /   -  
 Daño/Observaciones.:  
 Tipo de daño.....: No aplicable  
 Reparaciones.....: B Reencauzamiento

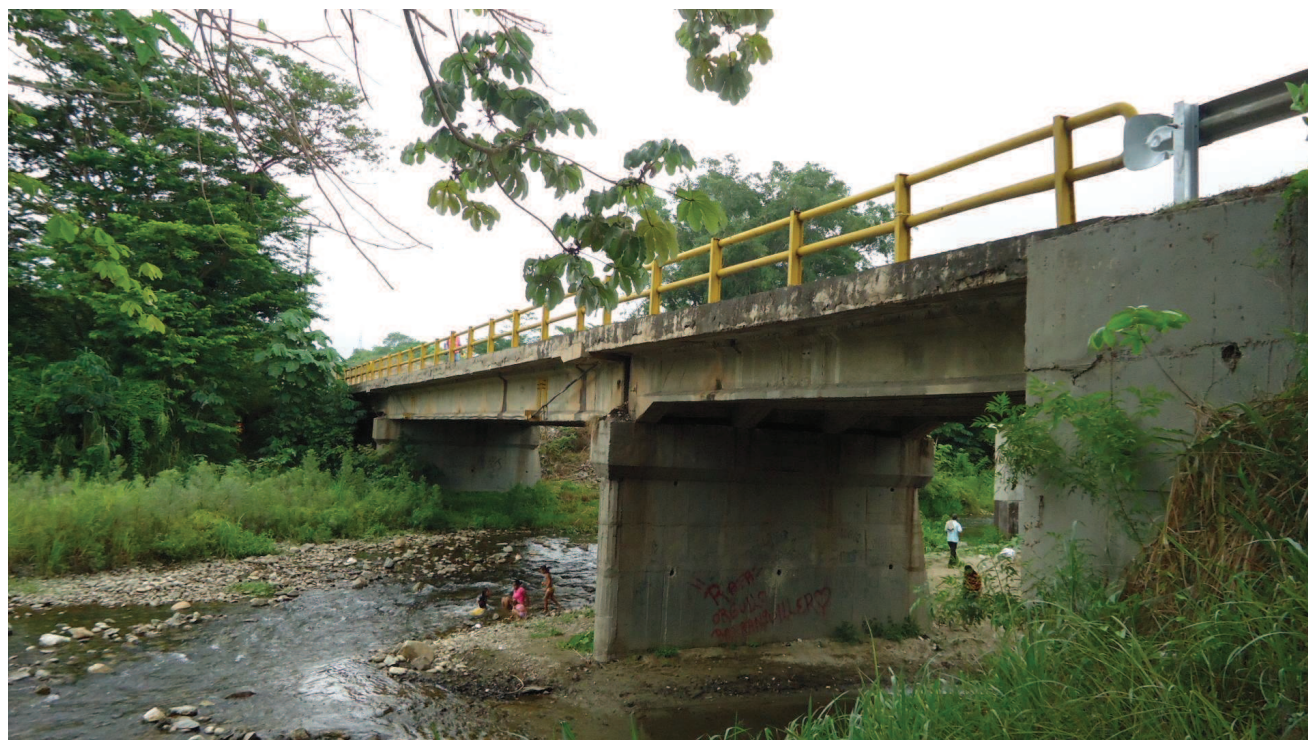
| Componente.....: | 17 | Puente en general |

| 17 Puente en general<br>- las vigas de la luz 2 tienen<br>reparación con cables externos que<br>se encuentran destensionados, se<br>requiere tensionamiento urgente o<br>cambio. | | 4 | - | | | | | | 1 |

| Calif./Mantenim....: | 4 | / - |
| Daño/Observaciones.: | las vigas de la luz 2 tienen reparación con cables externos que se encuentran destensionados, se requiere tensionamiento urgente o cambio. | |
