| SDC/INV | SiPuCol | Fecha | Hoja |
|---|---|---|---|
| Informe de inspección principal | | 10/09/12 | 1 |
| 15-9007-009.00 Pozos Colorados | | | |
| Regional.....: 15 Magdalena<br>Ruta.....: Transversal del Caribe<br>Carretera.....: Barranquilla - Santa Marta<br>Lado de la car...: 0<br>Abscisa.....: 84+0346<br>No del registro...: 1184 | | | |

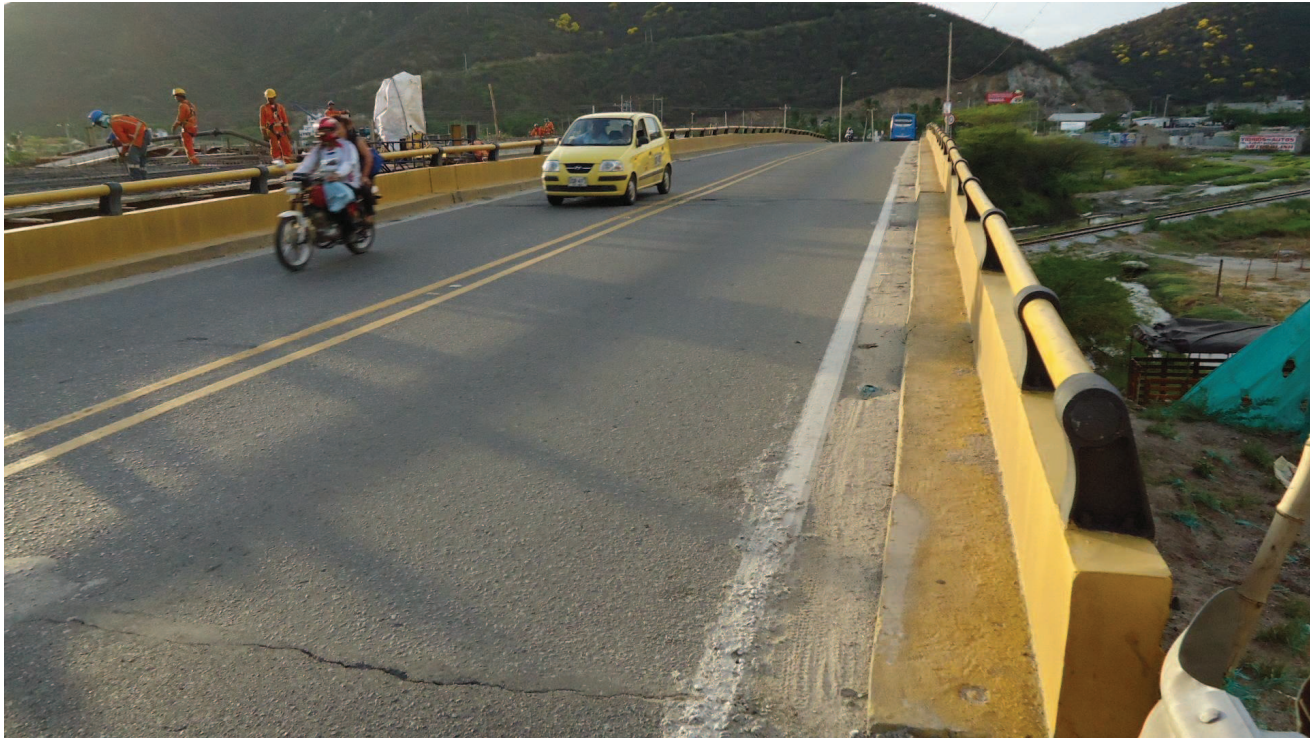
| Componente.....: | 1 | Superficie del puente |

| Calif./Mantenim.....: | 1 | / + |

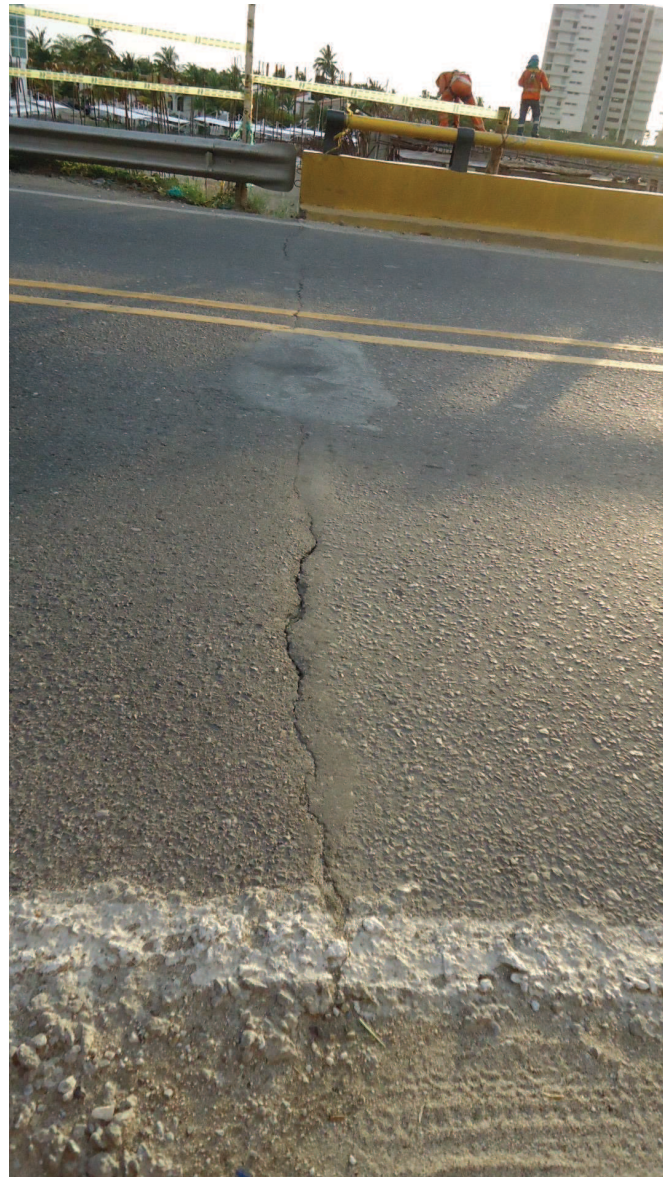
| Componente.....: | 2 | Juntas de expansión |

| SDC/INV | | SiPuCol | | | | Fecha | | Hoja | |
|---|--|---|---|---|---|---|---|---|---|
| 2 Juntas de expansión<br>C:Cambio a junta de goma asfáltica<br>Descomposición | | 3 | - | | C | 110 | 2013 | 11550 | 1 |

| Calif./Mantenim.....: | 3 | / - |
| Tipo de daño.....: | Descomposición | |

| Reparaciones.....: | C Cambio a junta de goma asfáltica | |

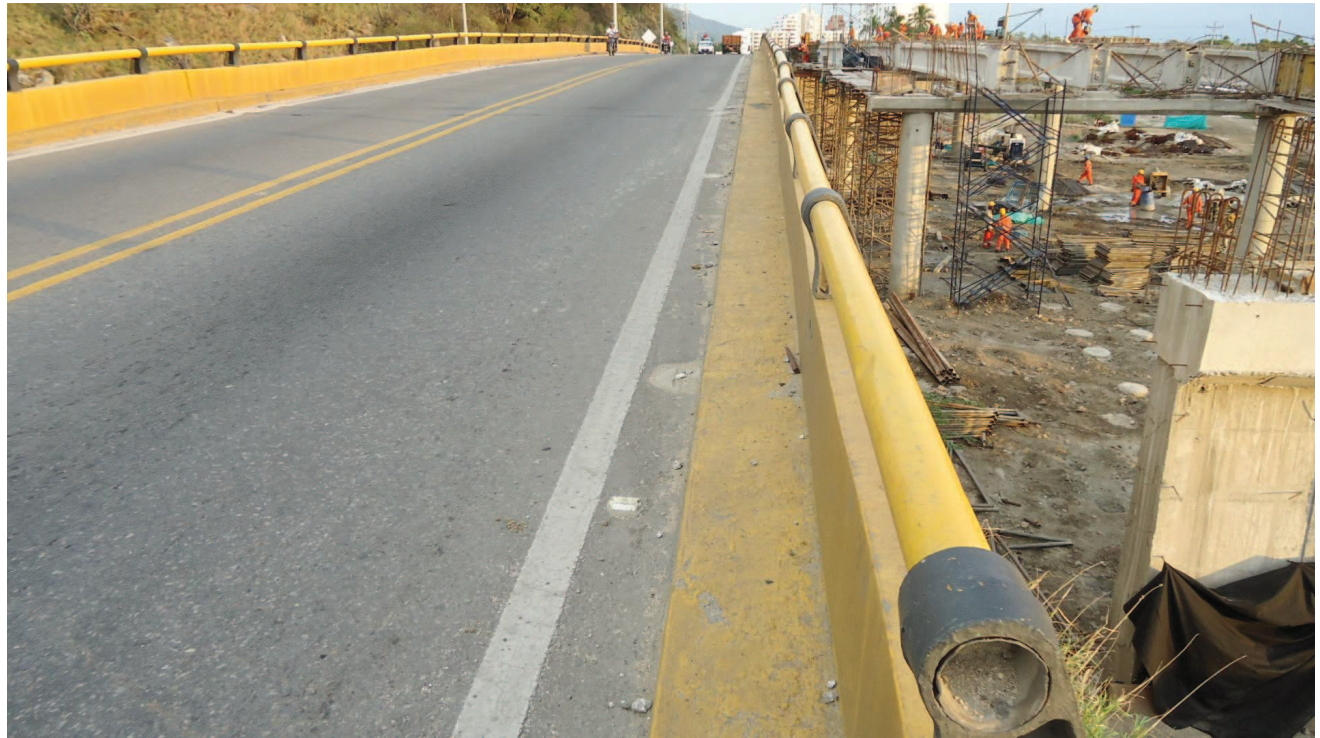
Componente.....: 3 Andenes/Bordillos

Calif./Mantenim.....: 1 / +

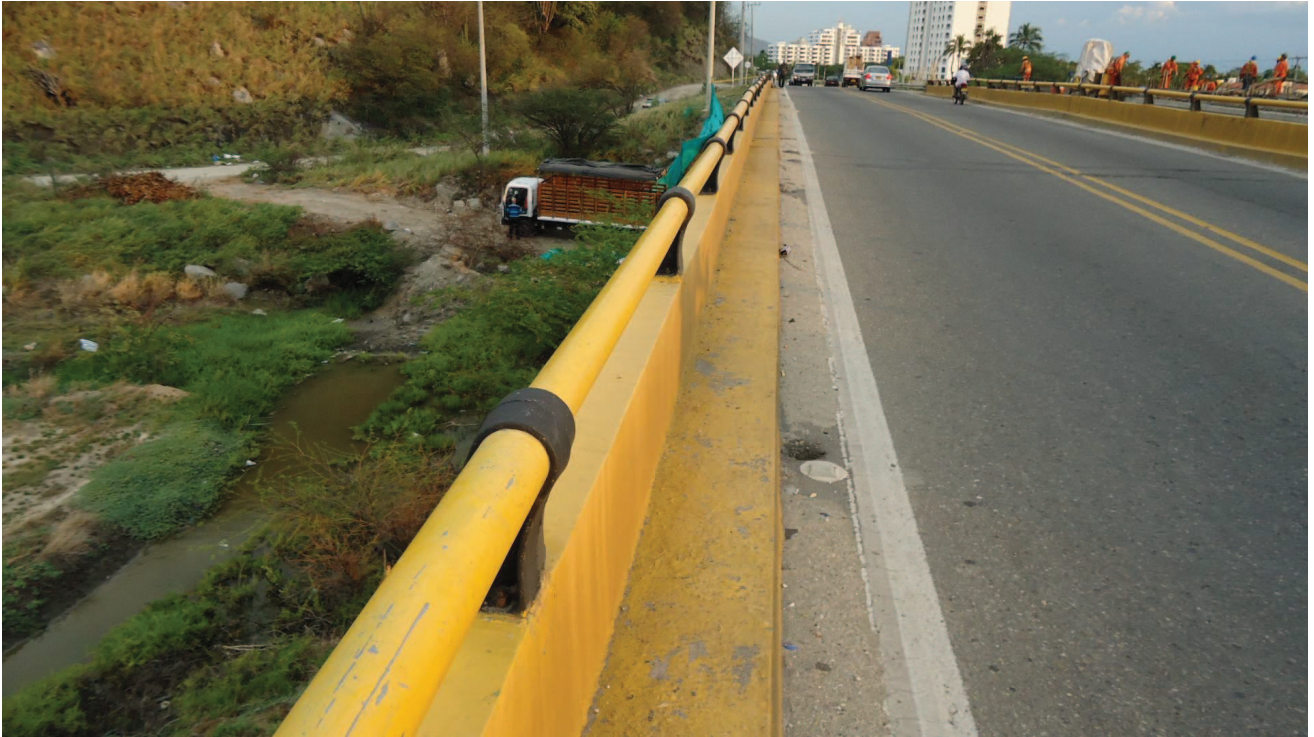
Componente.....:        4        Barandas

Calif./Mantenim.....:    1    /    +

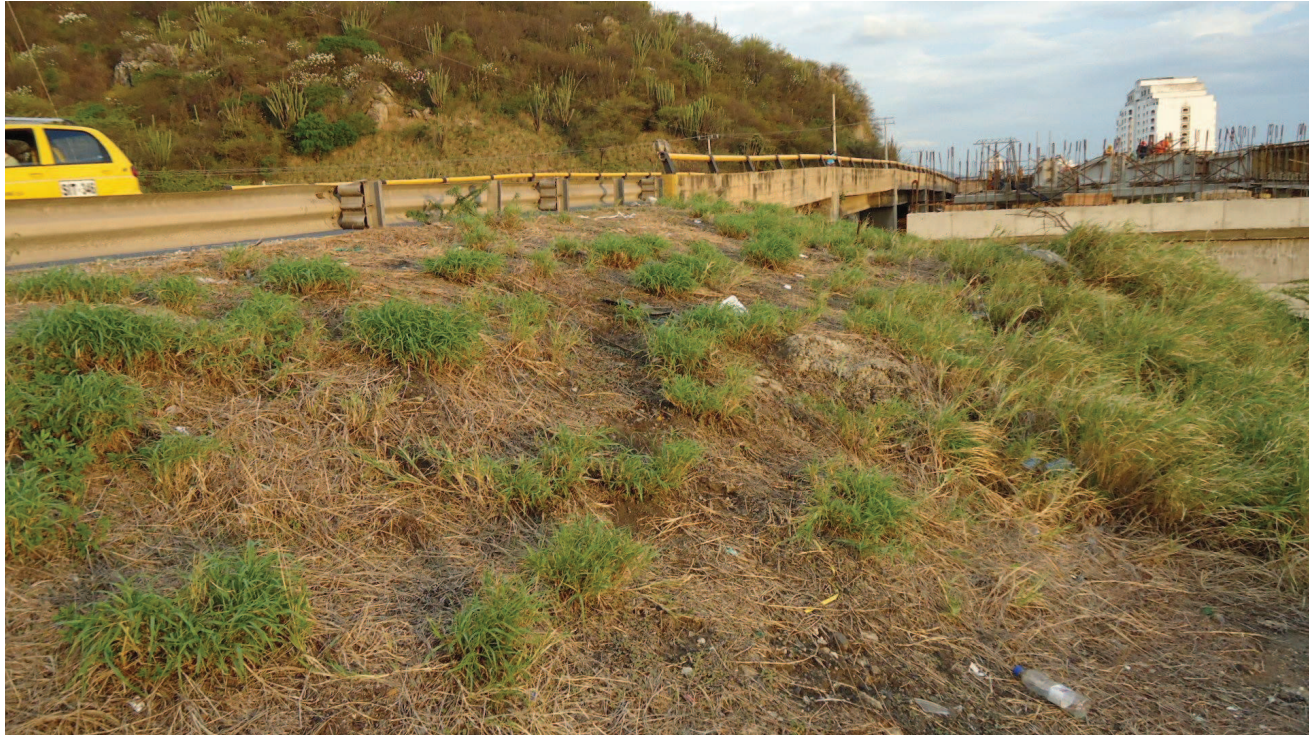
Componente.....: 5 Conos/Taludes

Calif./Mantenim.....: 0 / -

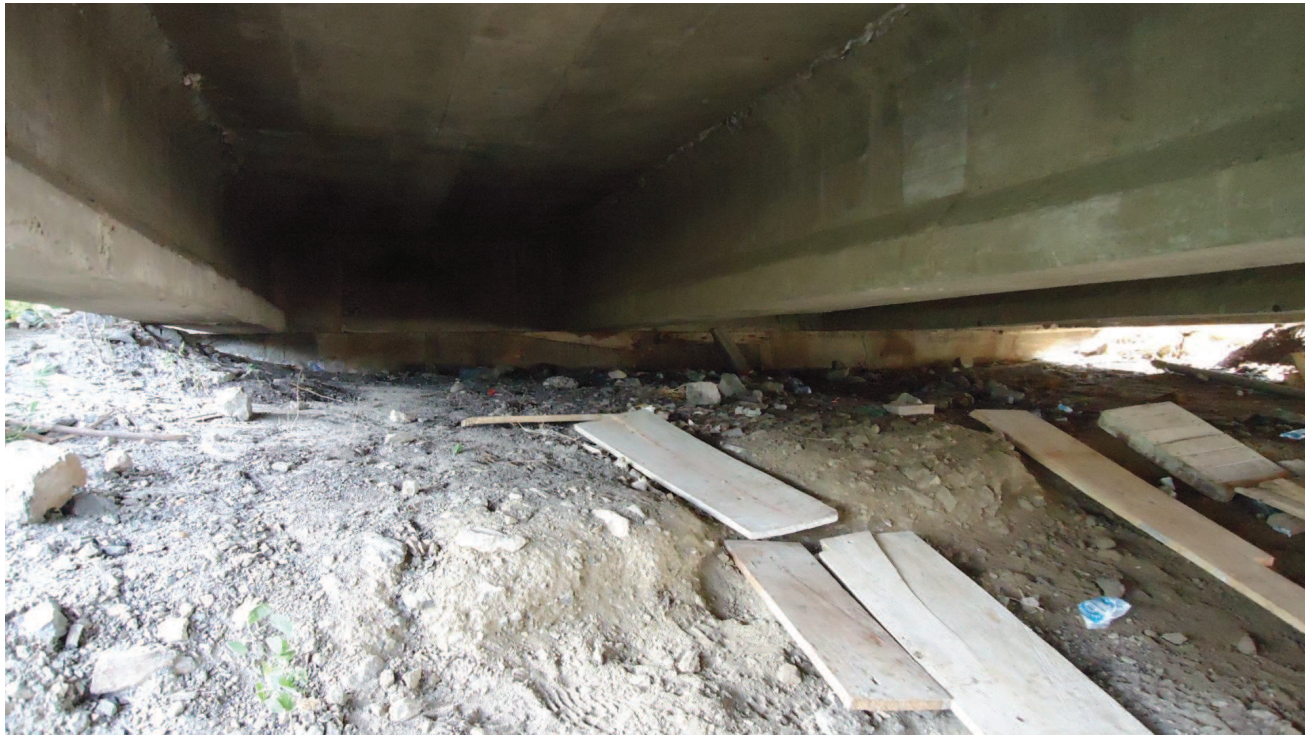
Componente.....:        7        Estribos

Calif./Mantenim.....:    0    /    -

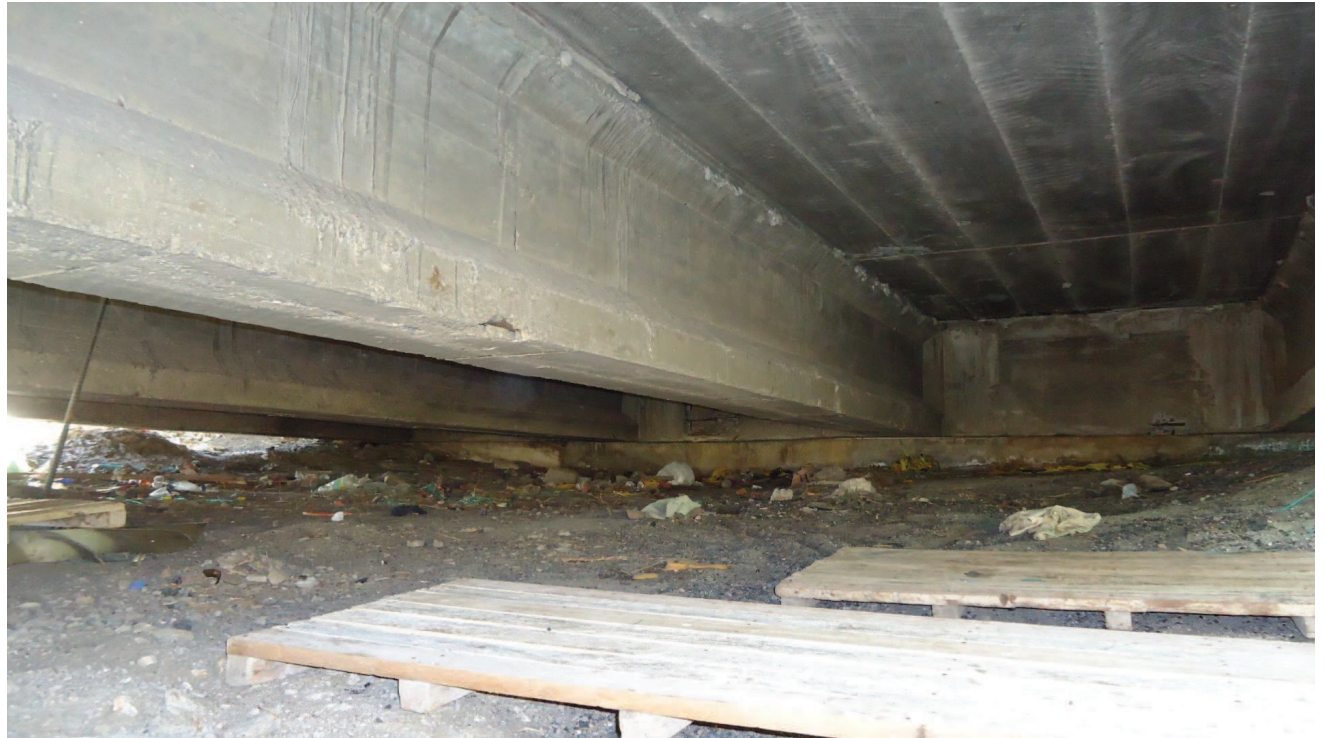
Componente.....:        7        Estribos

Calif./Mantenim.....:    0    /    -

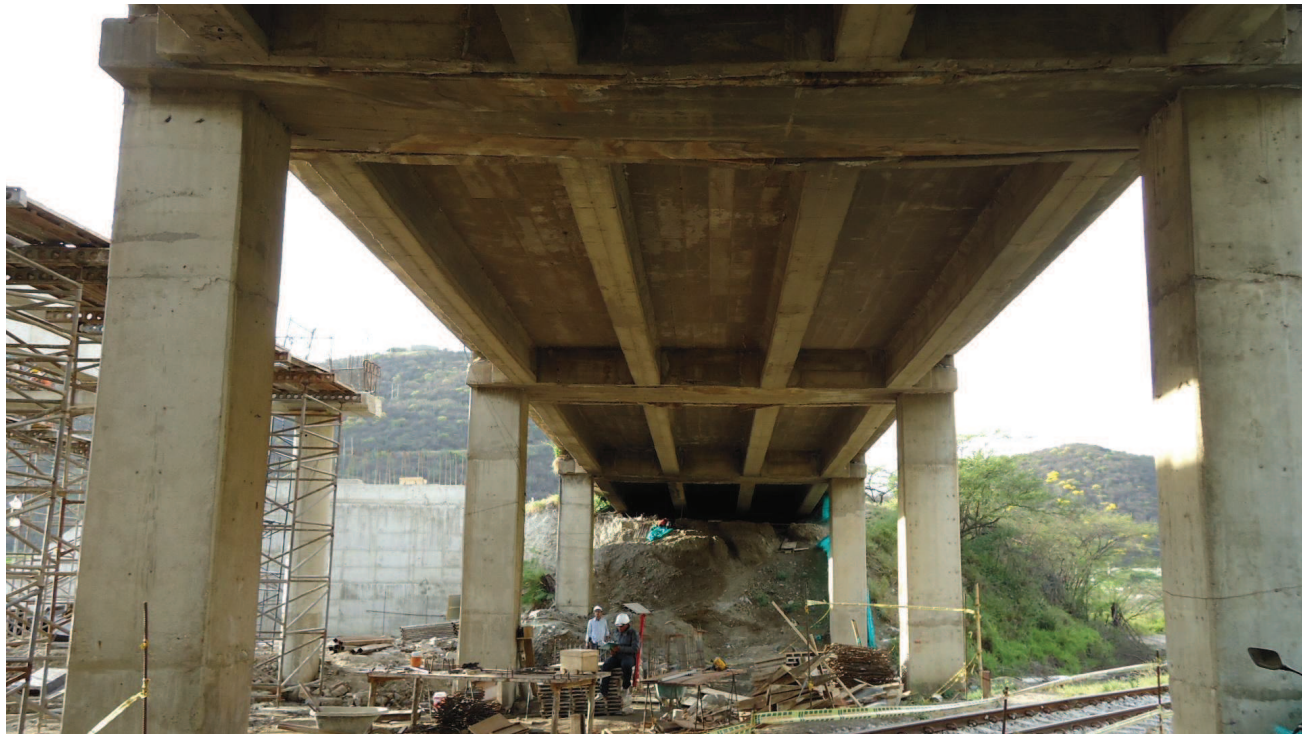
Componente.....: 8 Pilas

| SDC/INV | | SiPuCol | | | | Fecha | | Hoja | |
|---|--|---|---|---|---|---|---|---|---|
| 8 Pilas<br>A:Reparación de concreto<br>- Daño vigas portico<br>Daño en concreto / corr. ref. | | 3 | - | | A | 60 | 2013 | 4080 | 2 |

Calif./Mantenim....: 3 / -

Daño/Observaciones.: Daño vigas portico

Tipo de daño.....: Daño en concreto / corr. ref.

Reparaciones.....: A Reparación de concreto

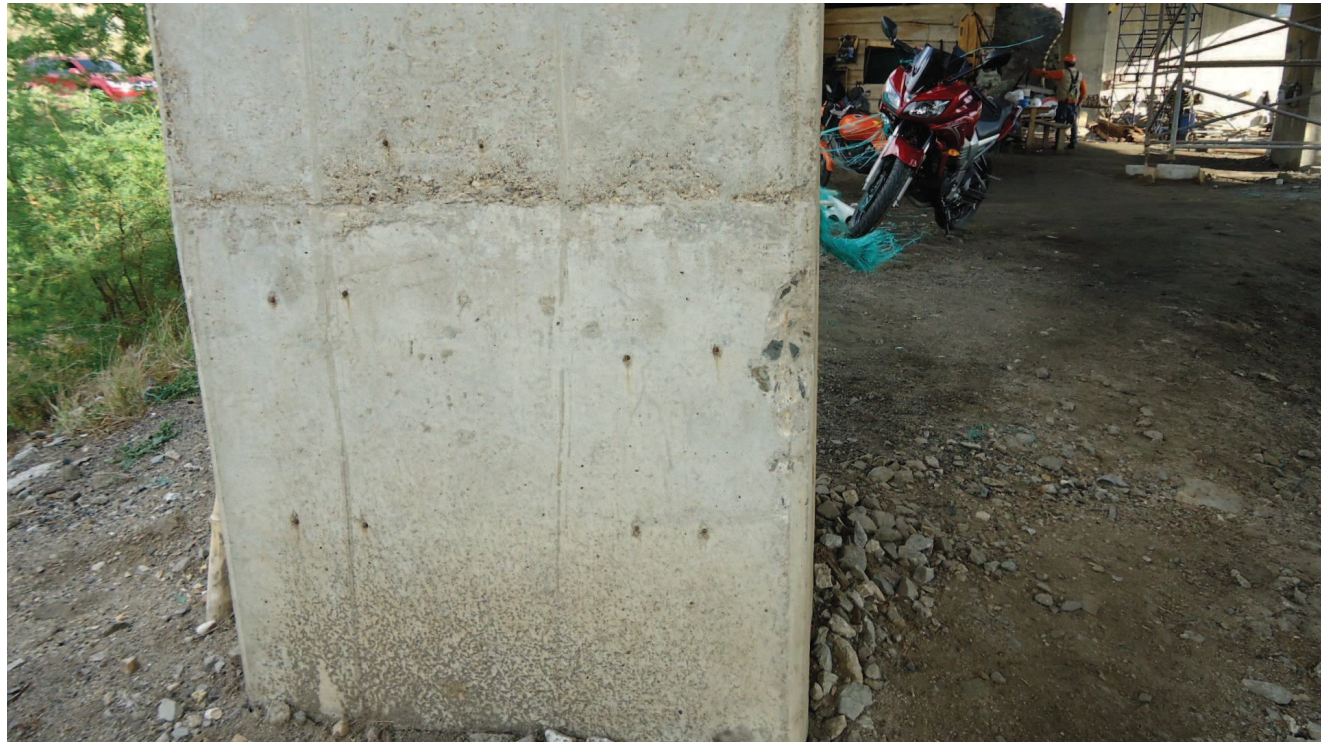
| Componente.....: | 8 | Pilas |

| Calif./Mantenim.....: | 3 | / - |
| Daño/Observaciones.: | Daño vigas portico | |
| Tipo de daño.....: | Daño en concreto / corr. ref. | |

| Reparaciones.....: | A Reparación de concreto | |

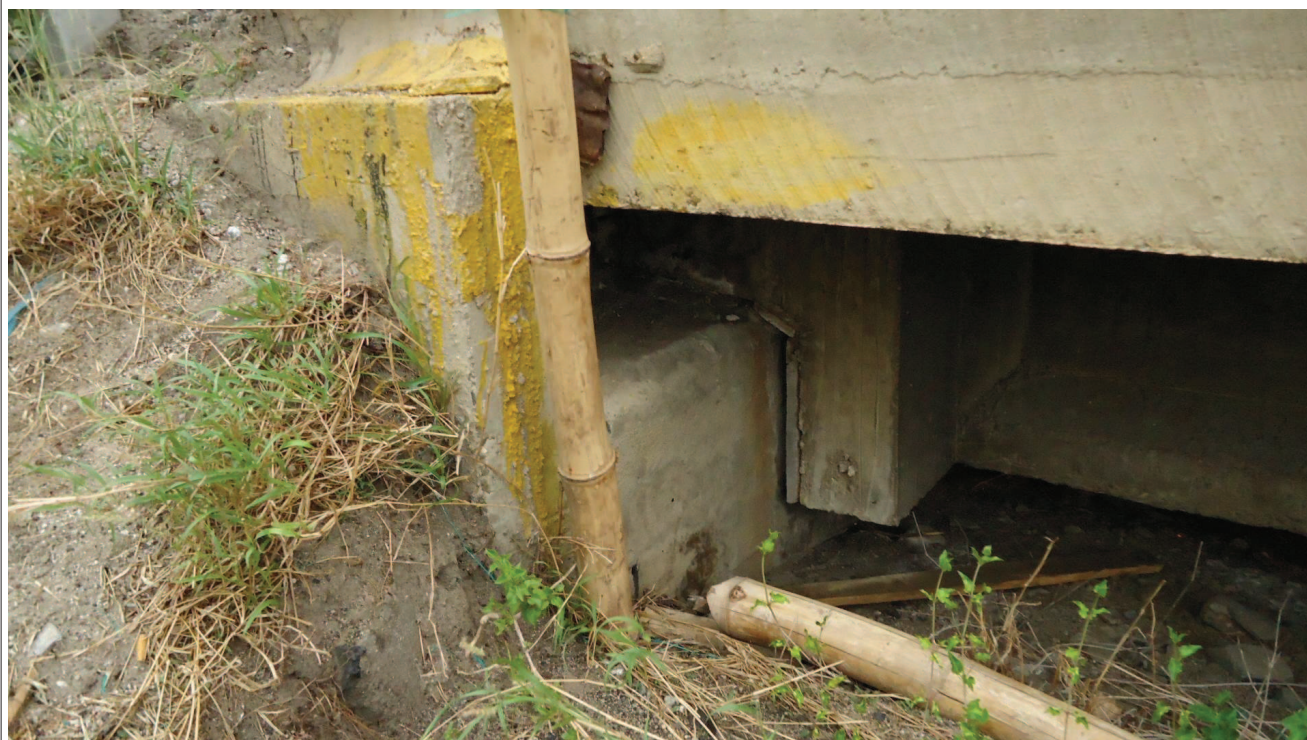
| Componente.....: | 9 | Apoyos |

| SDC/INV | | SiPuCol | | | | Fecha | | Hoja | |
|---|--|---|---|---|---|---|---|---|---|
| 9 Apoyos<br>C:Reparación de concreto / Lechadear<br>- Corrosión y acero expuesto en los<br>diafragmas de apoyo de las vigas<br>Daño en concreto / corr. ref. | | 3 | - | | C | 30 | 2013 | 9930 | 1 |

| Calif./Mantenim.....: | 3 | / - |
| Daño/Observaciones.: | Corrosión y acero expuesto en los diafragmas de apoyo de las vigas | |
| Tipo de daño.....: | Daño en concreto / corr. ref. | |

| Reparaciones.....: | C Reparación de concreto / Lechadear | |

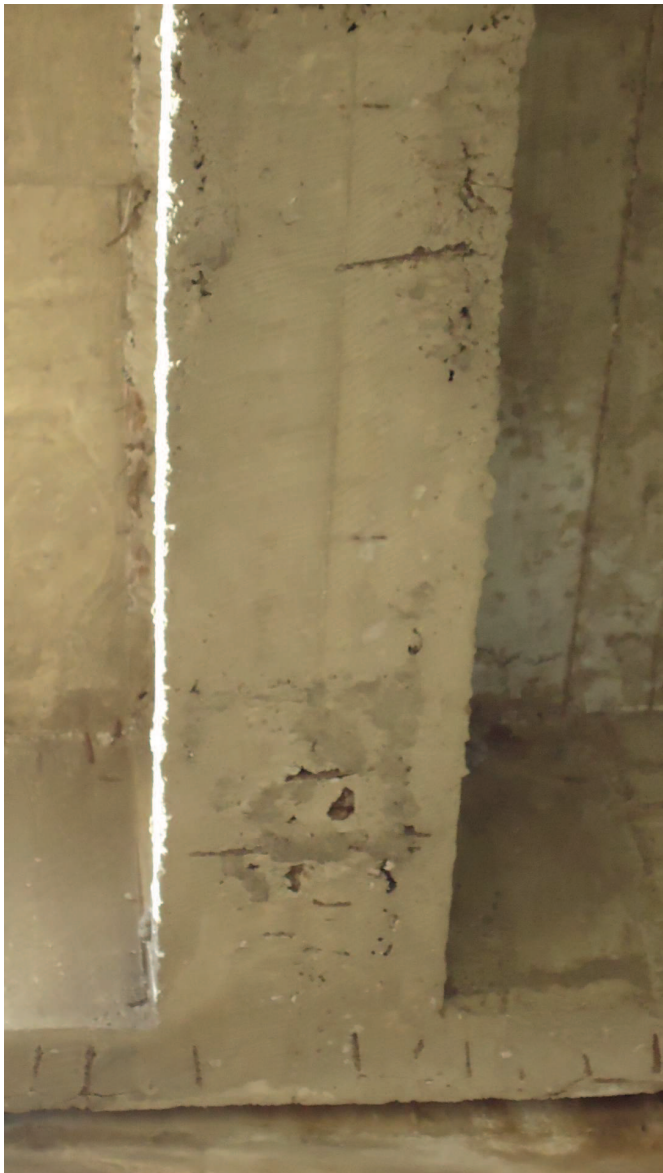
| Componente.....: | 11 | Vigas/Largueros/Diafragmas |

| SDC/INV | | SiPuCol | | | | Fecha | | Hoja | |
|---|--|---|---|---|---|---|---|---|---|
| 11 Vigas/Largueros/Diafragmas<br>A:Reparación de concreto<br>- Acero expuesto<br>Daño en conc. / acero expuesto | | 4 | - | | A | 80 | 2012 | 6240 | 3 |

| Calif./Mantenim....: | 4 | / - |
| Daño/Observaciones.: | Acero expuesto | |
| Tipo de daño.....: | Daño en conc. / acero expuesto | |

| Reparaciones.....: | A Reparación de concreto | |

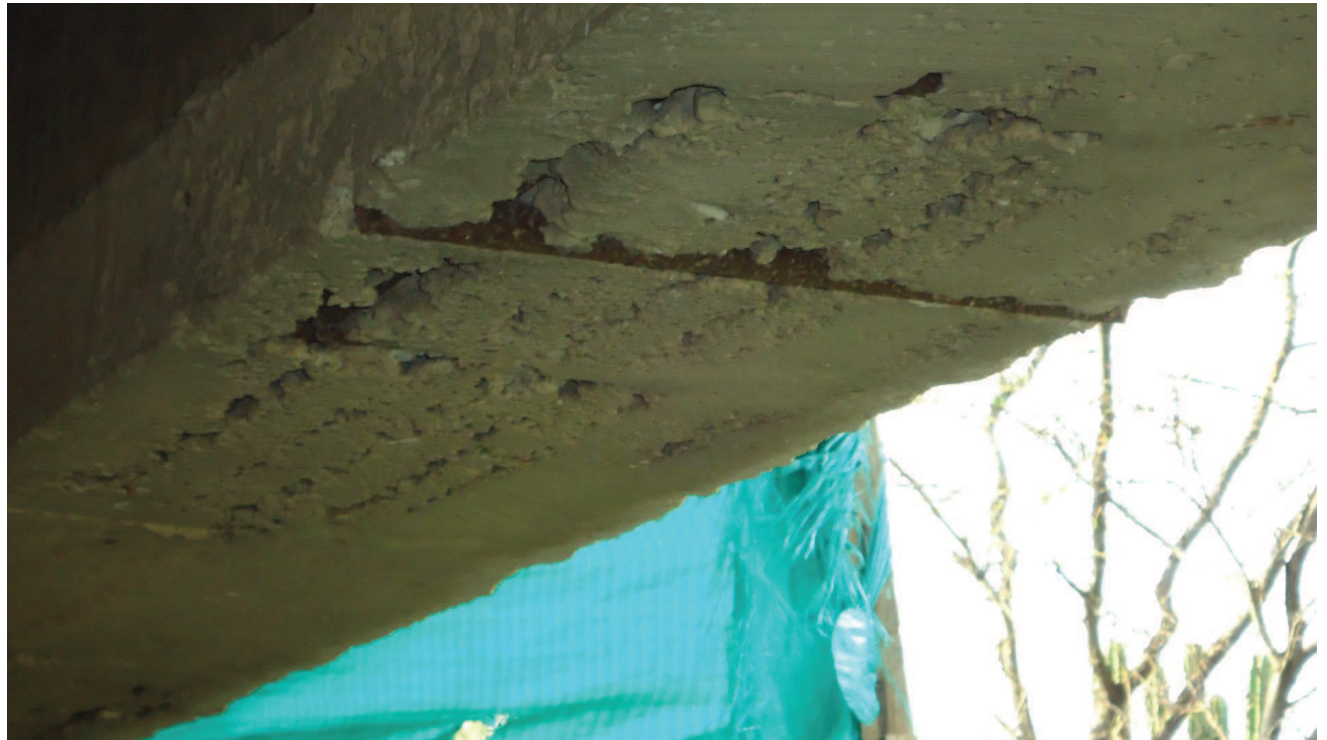
Componente.....:      11      Vigas/Largueros/Diafragmas  
 Calif./Mantenim.....:      4      /      -  
 Daño/Observaciones.:      Acero expuesto  
 Tipo de daño.....:      Daño en conc. / acero expuesto  
 Reparaciones.....:      A Reparación de concreto

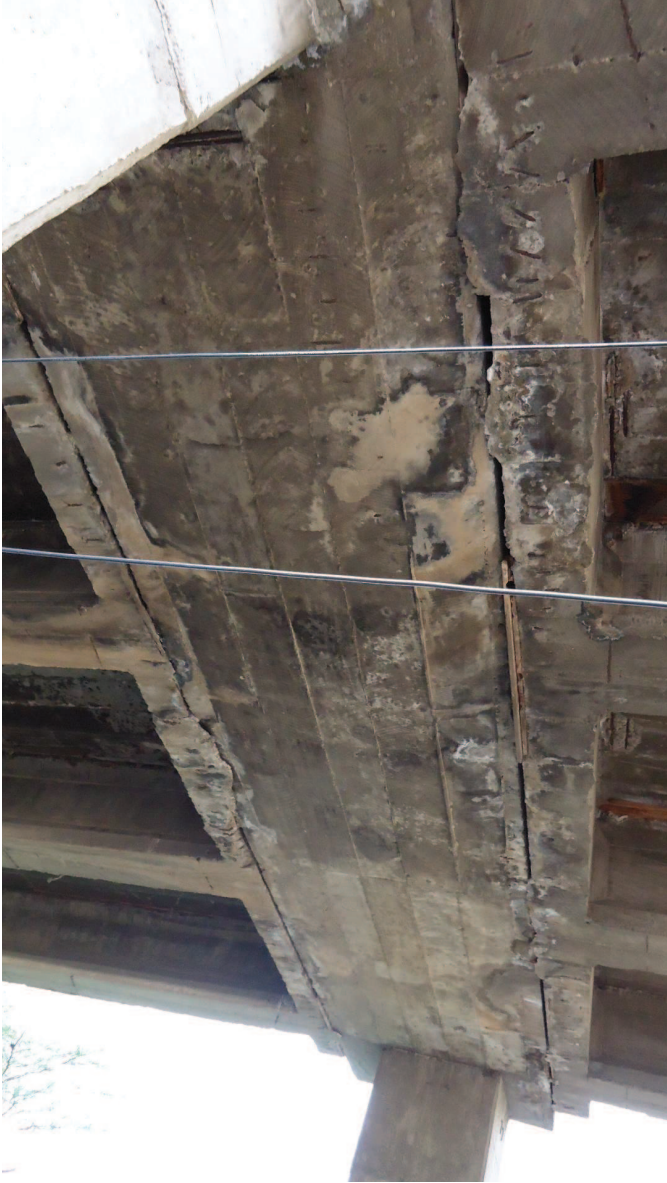
| Componente.....: | 11 | Vigas/Largueros/Diafragmas | |

| Calif./Mantenim.....: | 4 | / - | |
| Daño/Observaciones.: | Acero expuesto | | |
| Tipo de daño.....: | Daño en conc. / acero expuesto | | |

| Reparaciones.....: | A Reparación de concreto | | |

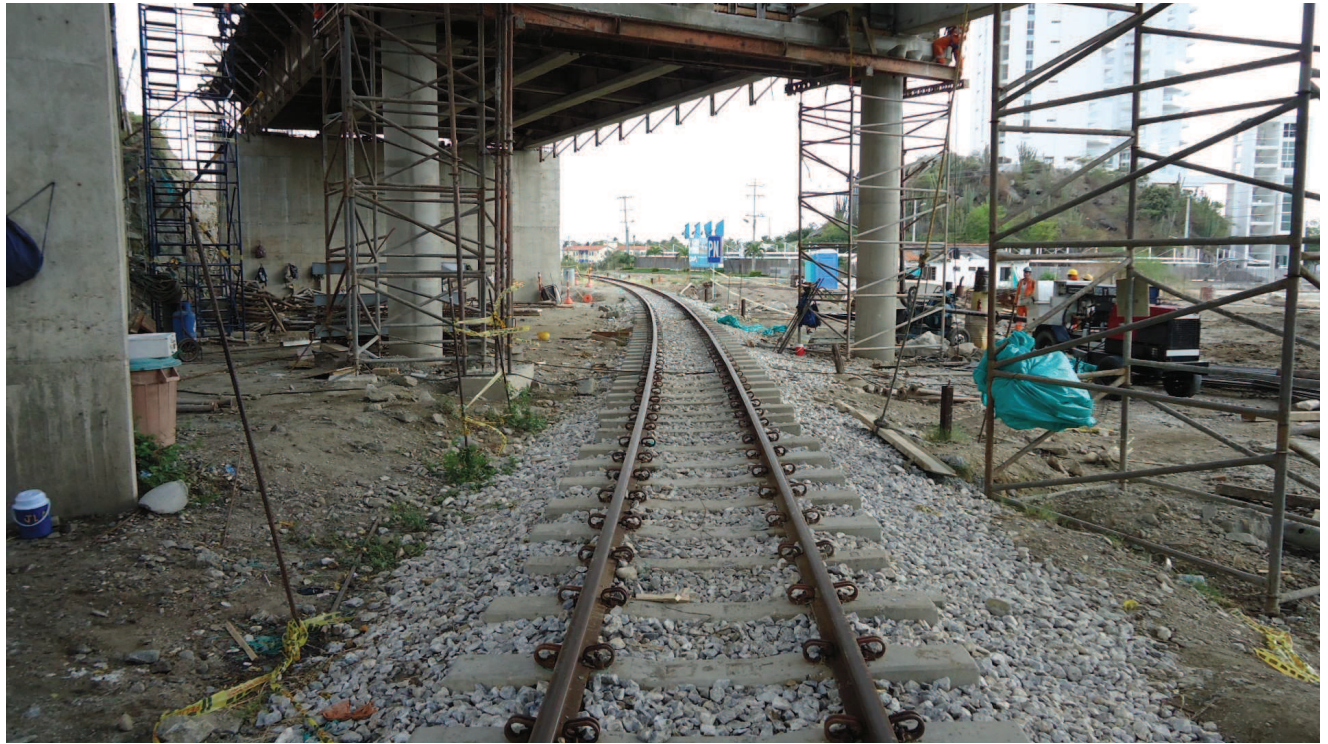
Componente.....: 15      Cauce

Calif./Mantenim....: 0    /

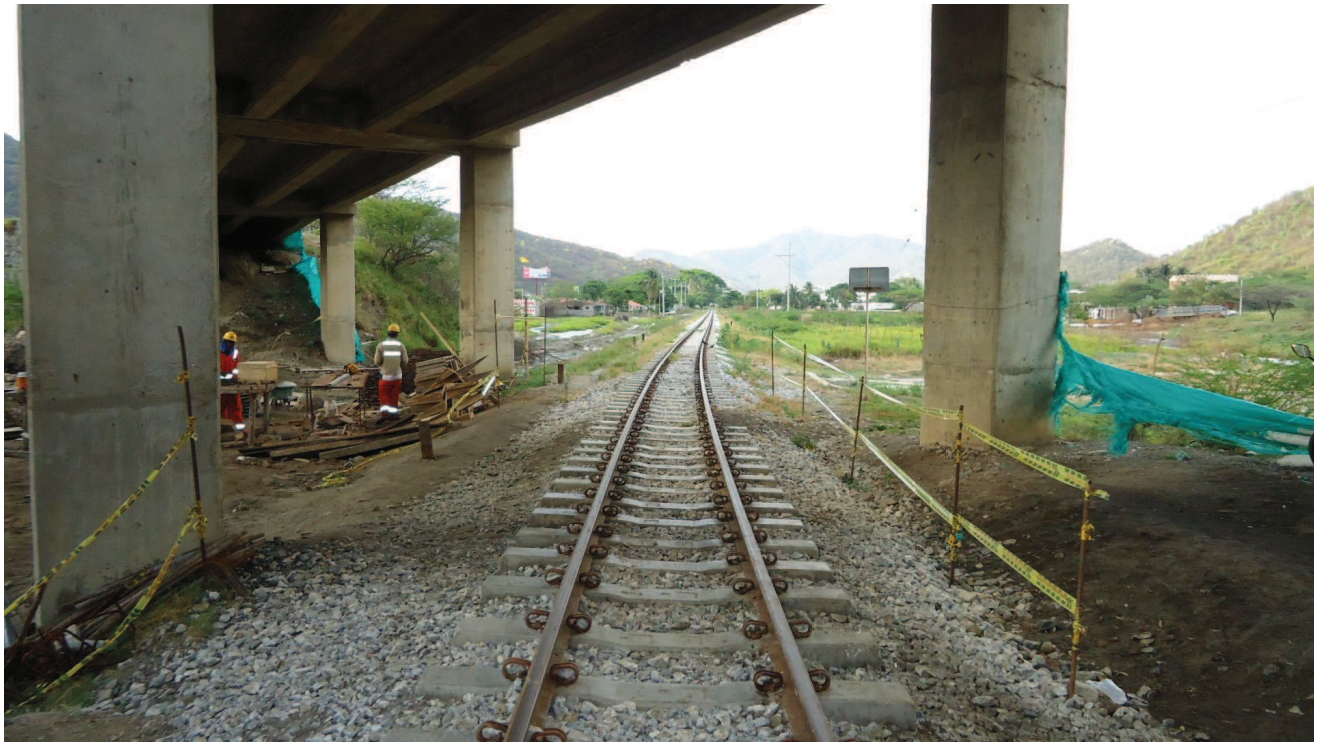
Componente.....: 15      Cauce

Calif./Mantenim.....: 0    /

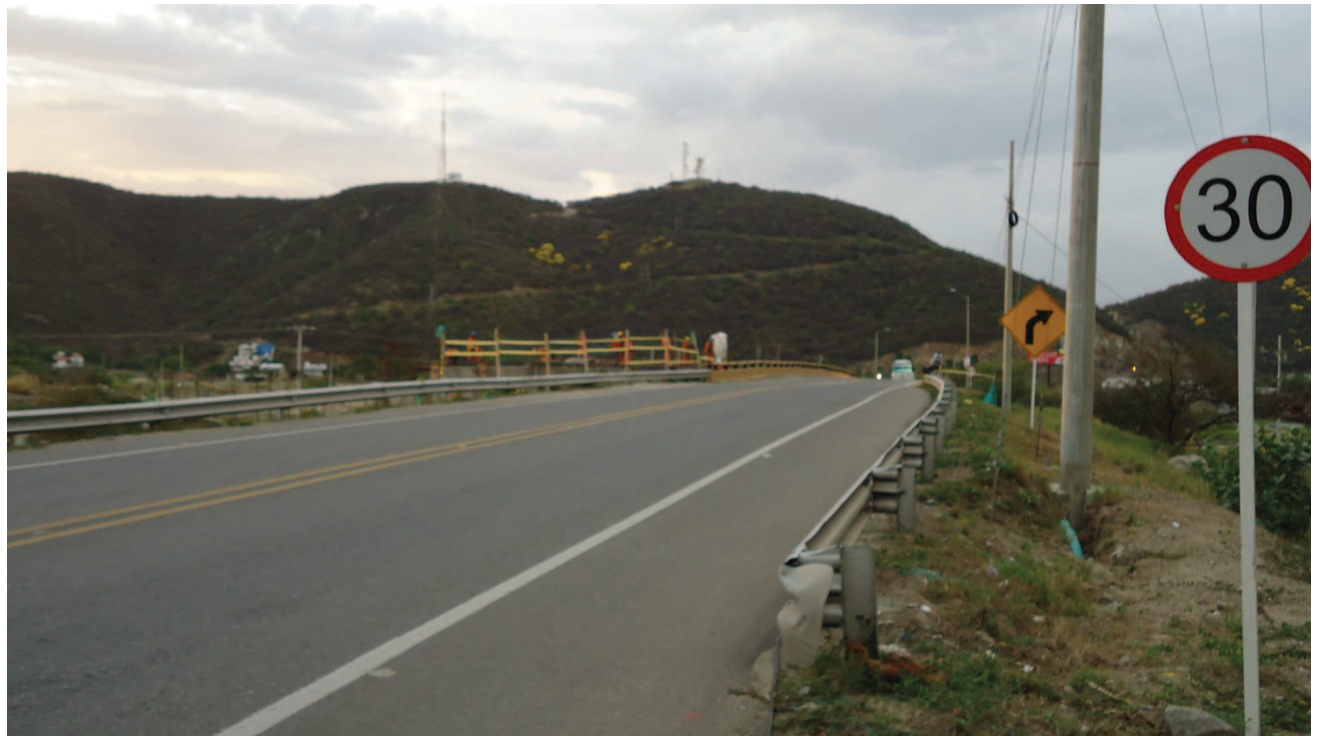
Componente.....:        16        Otros elementos  
 Calif./Mantenim.....:        0        /  
 Daño/Observaciones.:

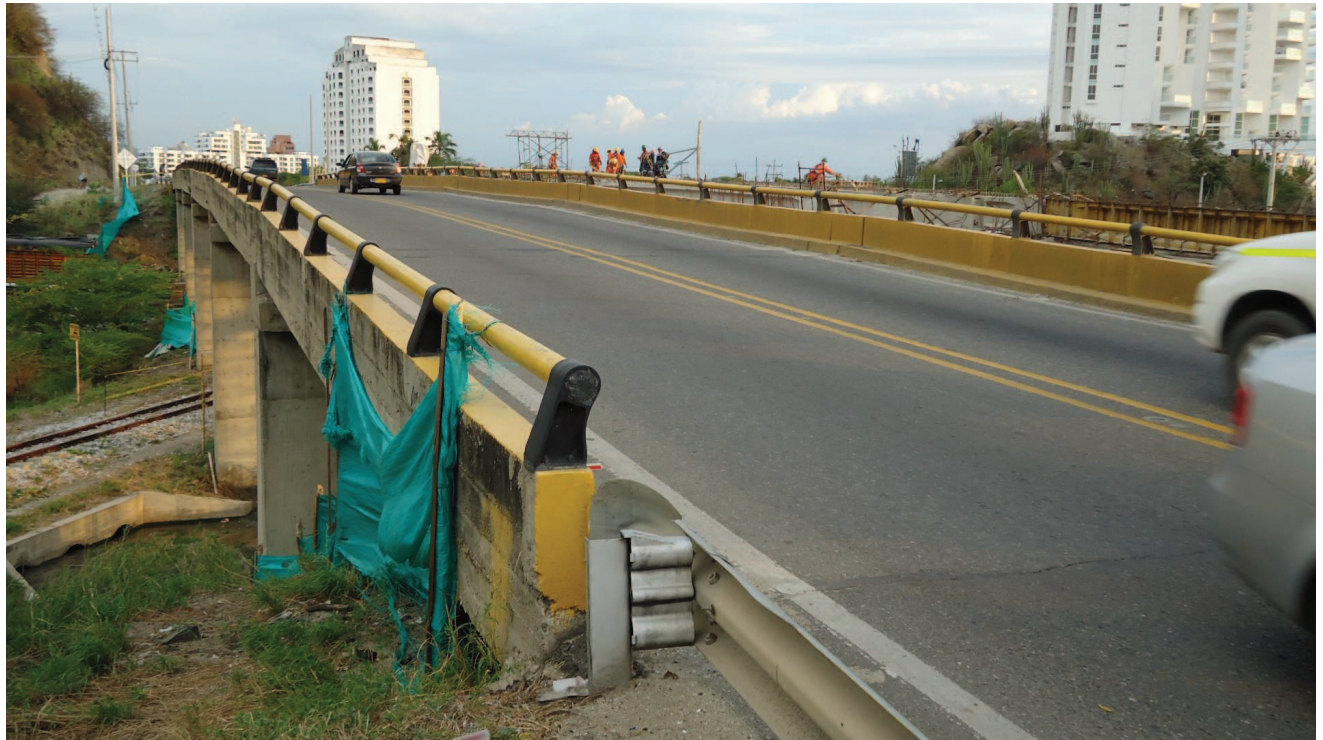
| - Requiere reparación pronta Eje 6 | | | | | | | | | | | |

Componente.....:      17      Puente en general  
 Calif./Mantenim.....:      3      /      -  
 Daño/Observaciones.:      Requiere reparación pronta Eje 6

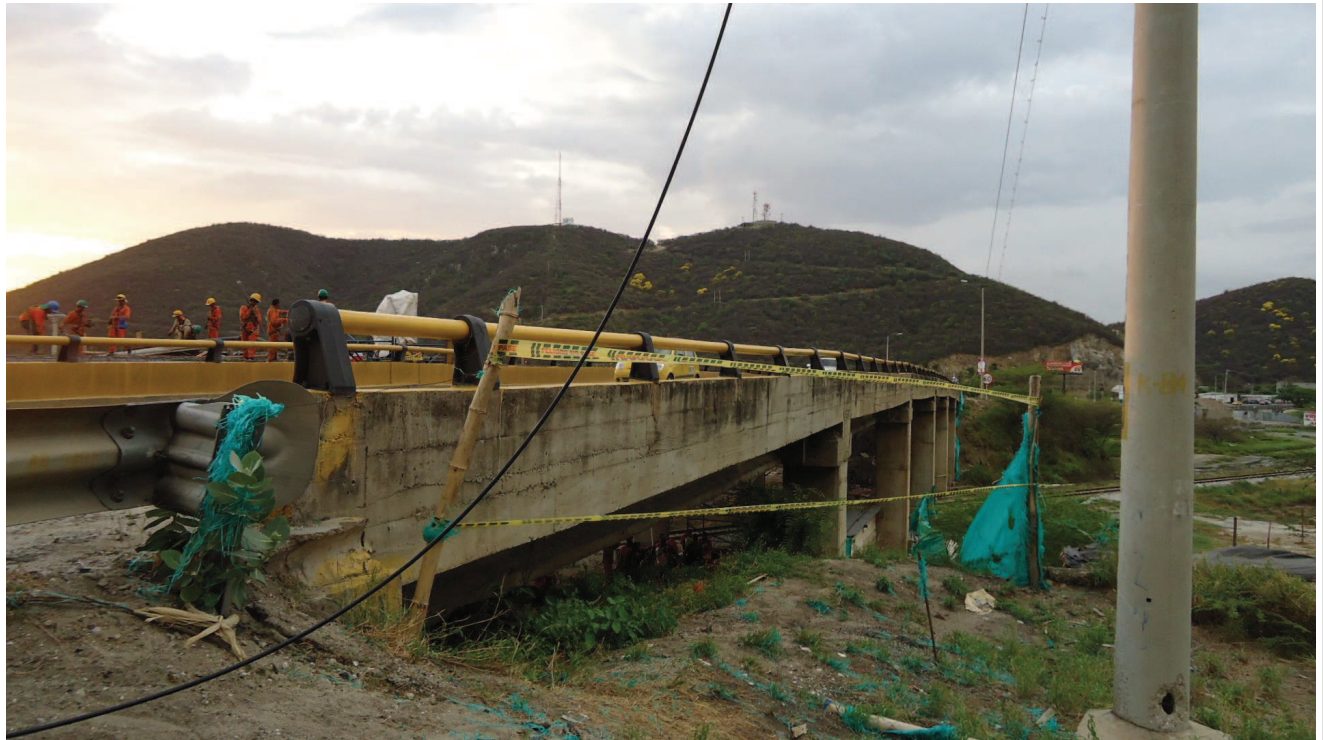
Componente.....:        17        Puente en general  
 Calif./Mantenim.....:        3        /        -  
 Daño/Observaciones.:        Requiere reparación pronta Eje 6
