SDC/INV	SiPuCol	Fecha	Hoja
	Informe de inspección principal	11/09/12	1
15-9008-019.00 Quebrada la Maria I			
Regional.....: 15 Magdalena			
Ruta.....: Transversal del Caribe			
Carretera.....: Santa Marta - Río Palomino			
Lado de la car...: 0			
Abscisa.....: 47+0341			
No del registro..: 1205			
Año de construcción.....: 1968			
Año de la última reconstrucción.....:			
Paso Superior/Inferior.....: S			
Dir. de abs. de la carretera principal.: E			
Requisitos de la inspección.....: 9 Otro			
Recolección de datos : Fecha.....: 2012.06.15			
: Iniciales.....: JAG			
Posición geográfica..:			
Latitud: 11 gra 14,863 min N Longitud: 73 gra 46,948 min O Altitud: 19 m			
Geometría: Número de luces.....: 1			
Longitud de la luz menor (m): 15,40			
Longitud de la luz mayor (m): 15,40			
Longitud total(m): 15,40			
Ancho del tablero.....(m): 8,90			
Ancho del separador.....(m): 0,00			
Ancho del andén izquierdo(m): 0,00

Resumen cronológico:	Fecha	Actividades
	1996.11.05	Inspección principal
	1998.03.12	Inspección principal
	2001.09.26	Inspección principal
	2007.01.25	Inspección principal
	2012.06.13	Inspección principal

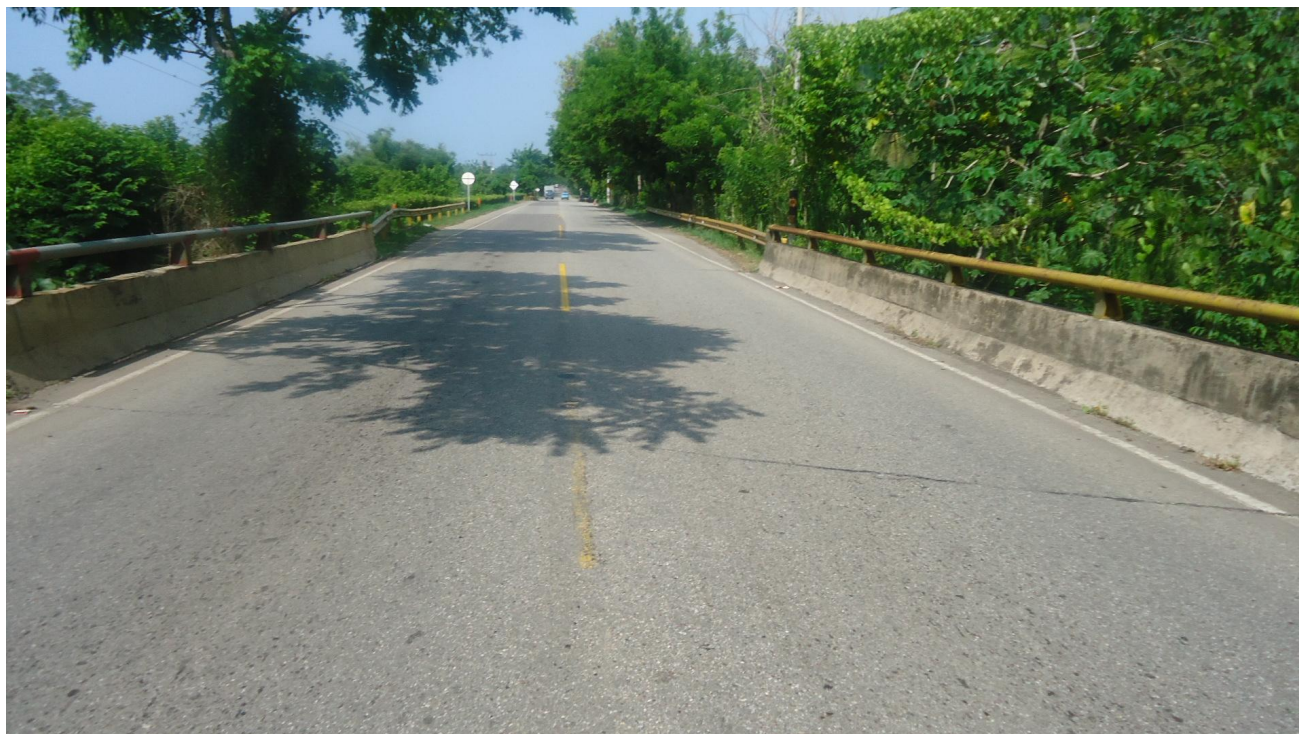
Componente.....: 1 Superficie del puente
 Calif./Mantenim....: 2 / -
 Daño/Observaciones.: Fisuramiento transversal en el sector de la junta
 Tipo de daño.....: Vibración excesiva
 Reparaciones.....: C Tratamiento superficial (sello)

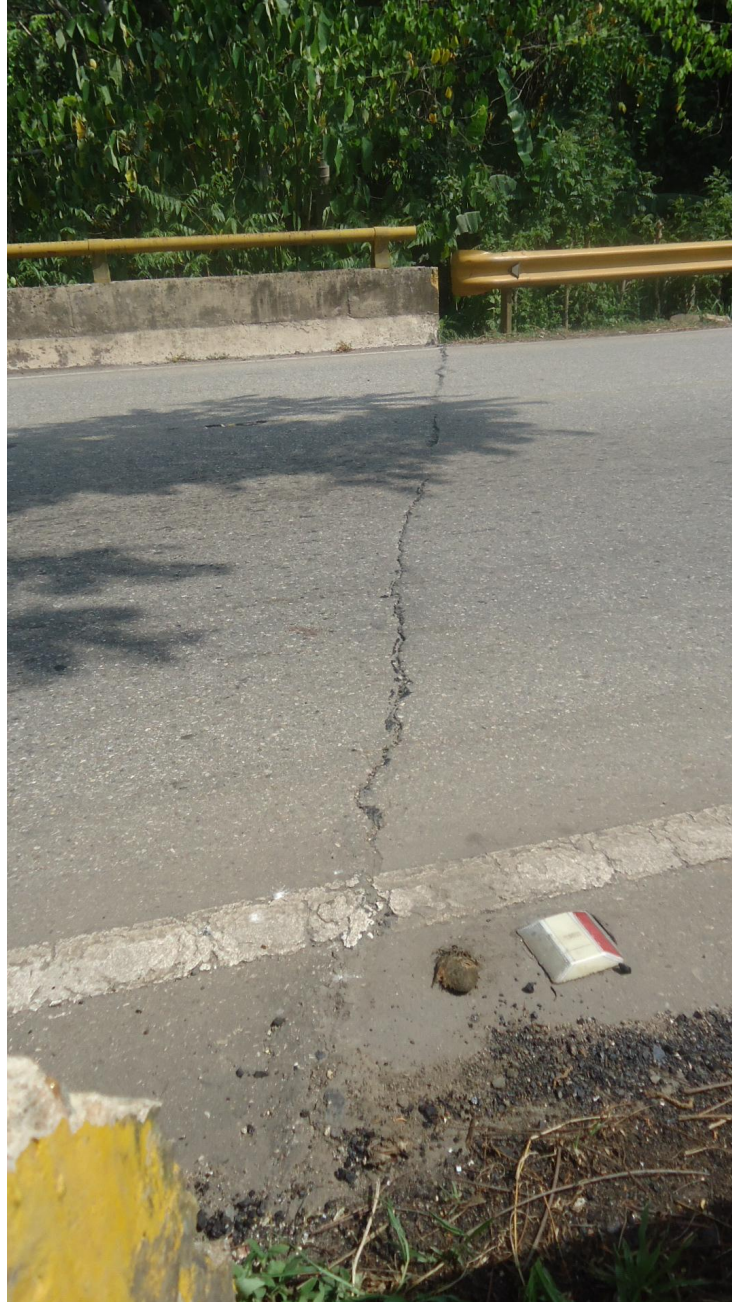
Componente.....: 2 Juntas de expansión

Calif./Mantenim....: 1 / -

Daño/Observaciones.: No se observa dispositivo de junta. Junta tapada por asfalto

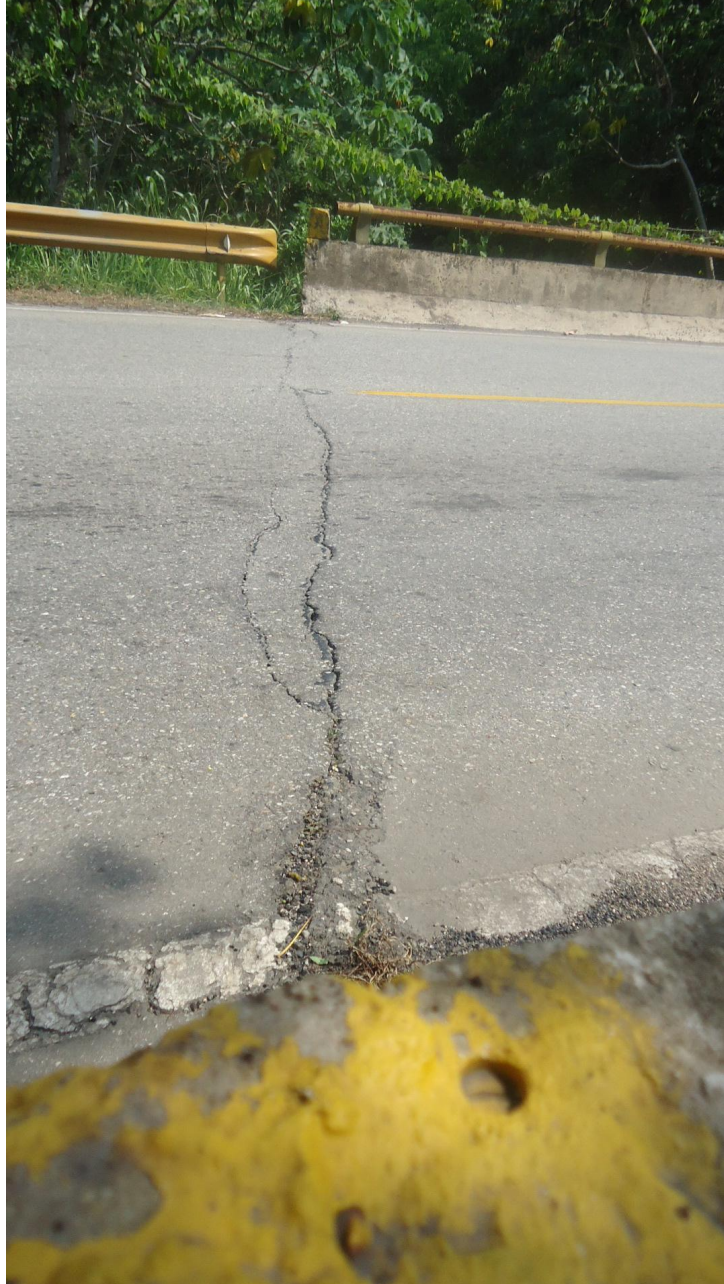
Componente.....: 2 Juntas de expansión

Calif./Mantenim....: 1 / -

Daño/Observaciones.: No se observa dispositivo de junta. Junta tapada por asfalto

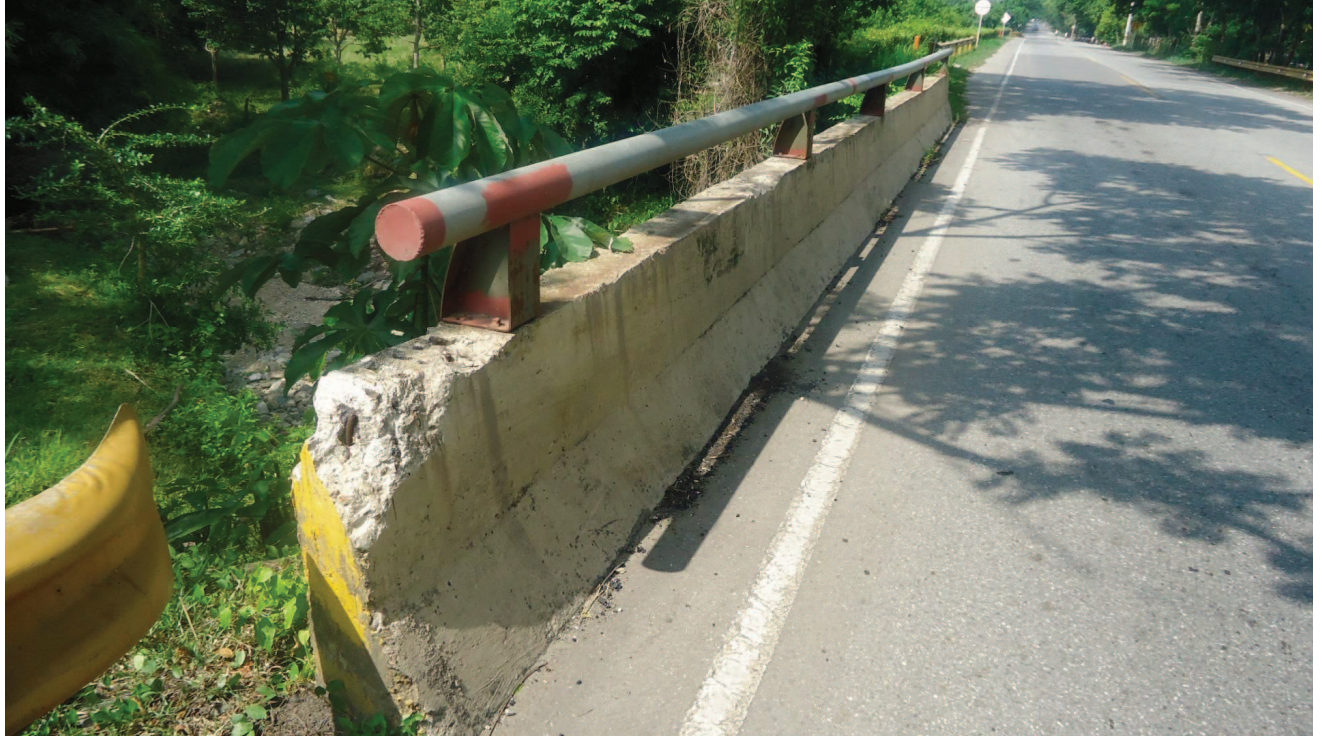
Componente.....: 4 Barandas
 Calif./Mantenim....: 2 / -
 Daño/Observaciones.: Impacto
 Requiere Pintura
 Tipo de daño.....: Impacto
 Reparaciones.....: A Reparación de barandas de concreto
 Z Otra

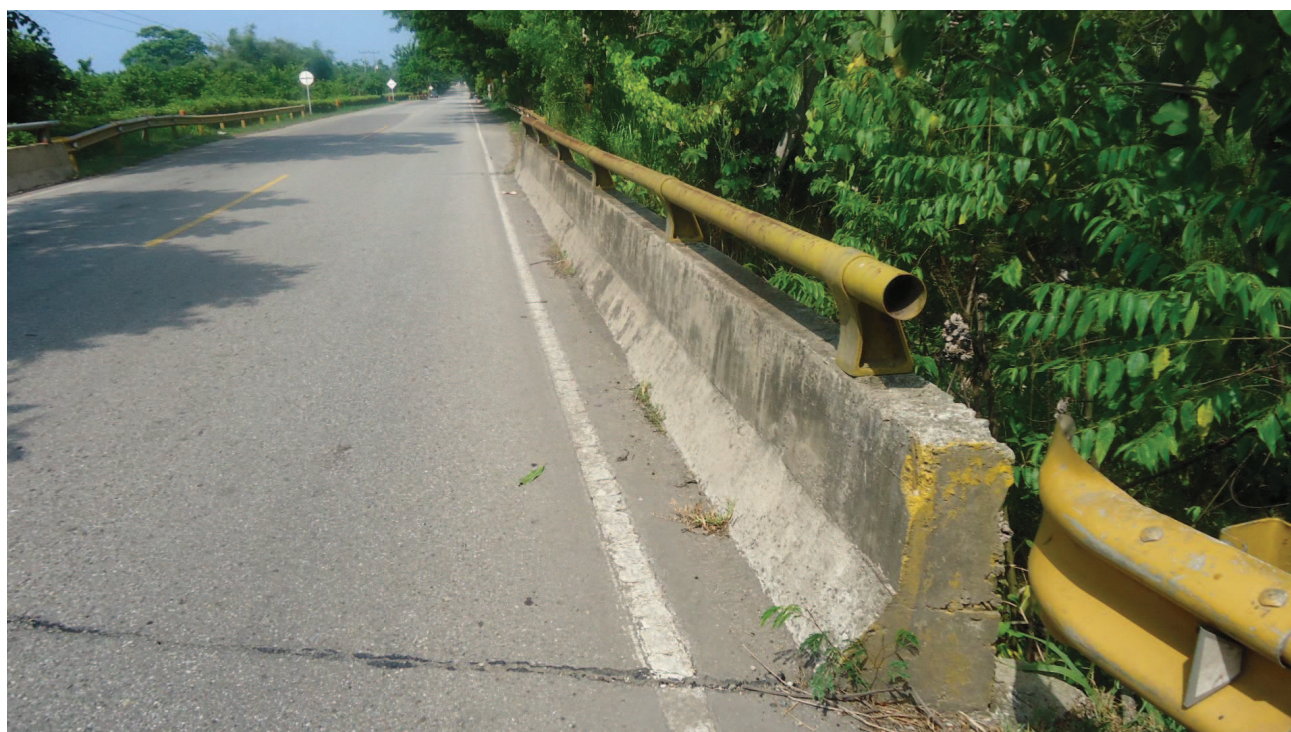
Componente.....: 4 Barandas
 Calif./Mantenim....: 2 / -
 Daño/Observaciones.: Impacto
 Requiere Pintura
 Tipo de daño.....: Impacto
 Reparaciones.....: A Reparación de barandas de concreto
 Z Otra

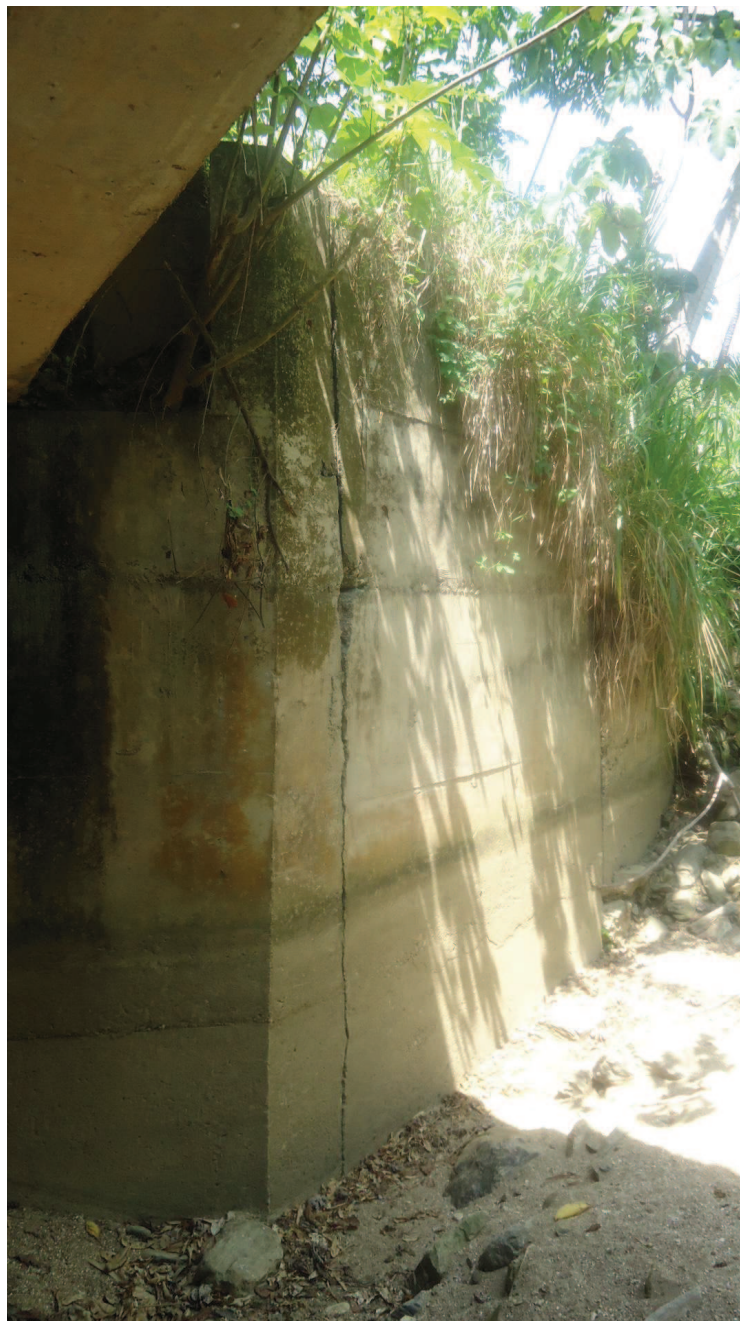
Componente.....: 6 Aletas

Calif./Mantenim....: 1 / -

Daño/Observaciones.: Separación de aleta 4 de 1cm

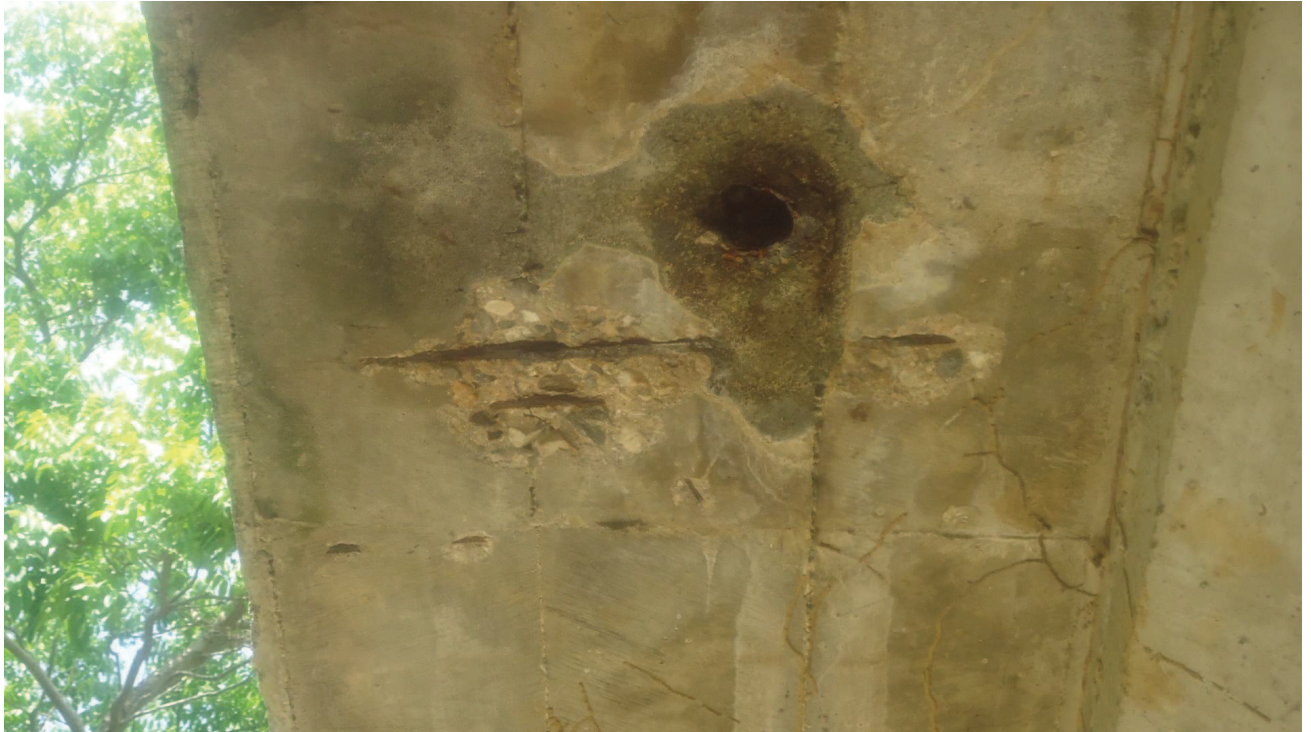
Componente.....: 10 Losa

Calif./Mantenim.....: 2 / -

Daño/Observaciones.: Alargar y reparar drenes
Acero expuesto y corroído generalizado en el
voladizo

Tipo de daño.....: Infiltración

Reparaciones.....: E Reparación de drenes
B Reparación de concreto

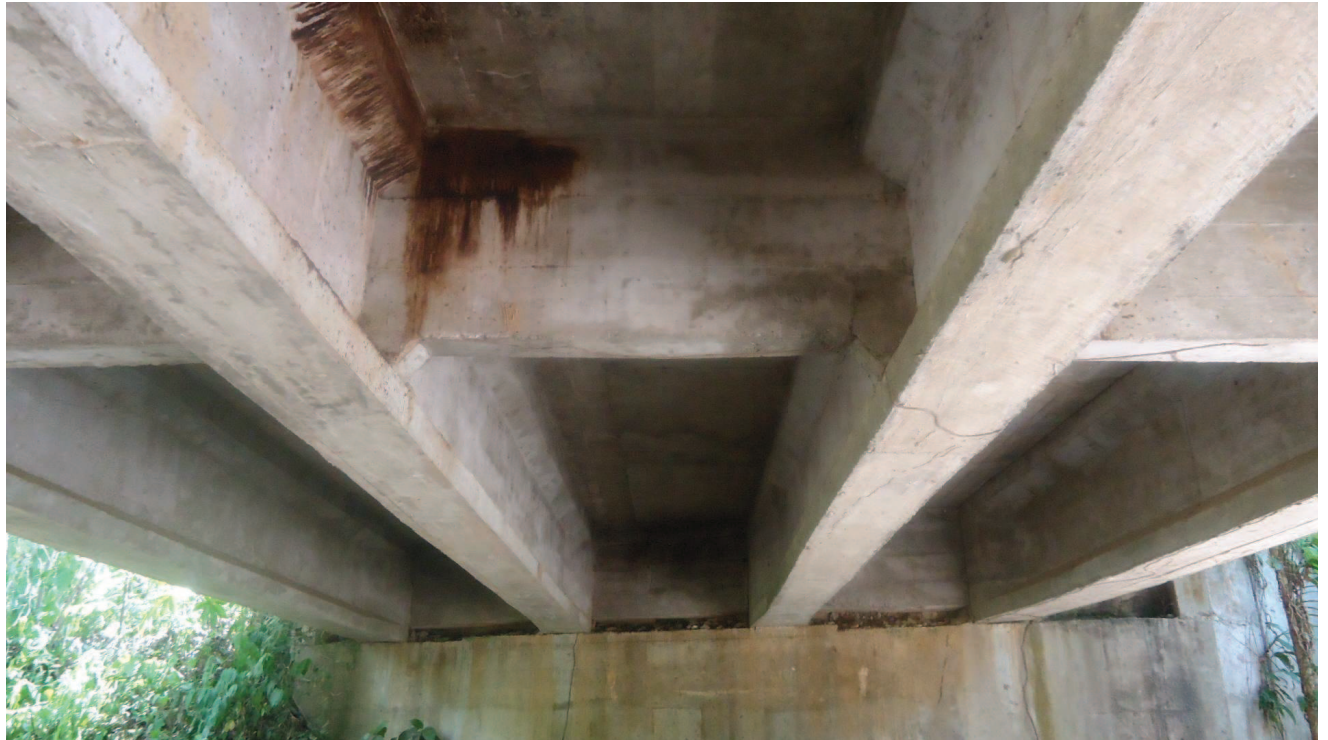
Componente.....:	11	Vigas/Largueros/Diafragmas
Calif./Mantenim....:	2	/ -
Daño/Observaciones.:	Viga 1, 2, 3 y 4 fisuras de flexión e= 0,2 a 3mm L= 0,4m	
	Acero expuesto en el diafragma sobre E2	
Tipo de daño.....:	Daño estr.(sobrecar./dis.insu)	
Reparaciones.....:	D Inyección de grietas	
	A Reparación de concreto

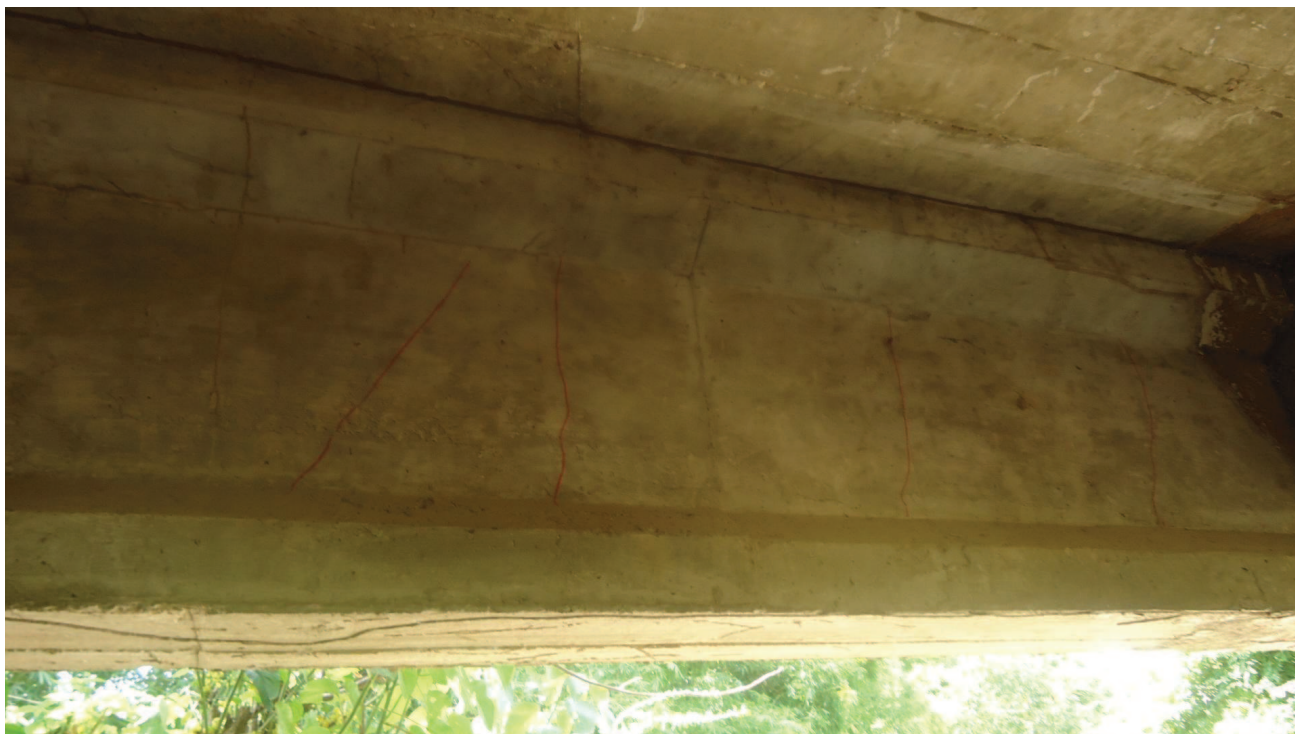
Componente.....: 11 Vigas/Largueros/Diafragmas

Calif./Mantenim....: 2 / -

Daño/Observaciones.: Viga 1, 2, 3 y 4 fisuras de flexión $e= 0,2$ a 3mm $L= 0,4\text{m}$
Acero expuesto en el diafragma sobre E2

Tipo de daño.....: Daño estr. (sobrecar./dis.insu)

Reparaciones.....: D Inyección de grietas
A Reparación de concreto

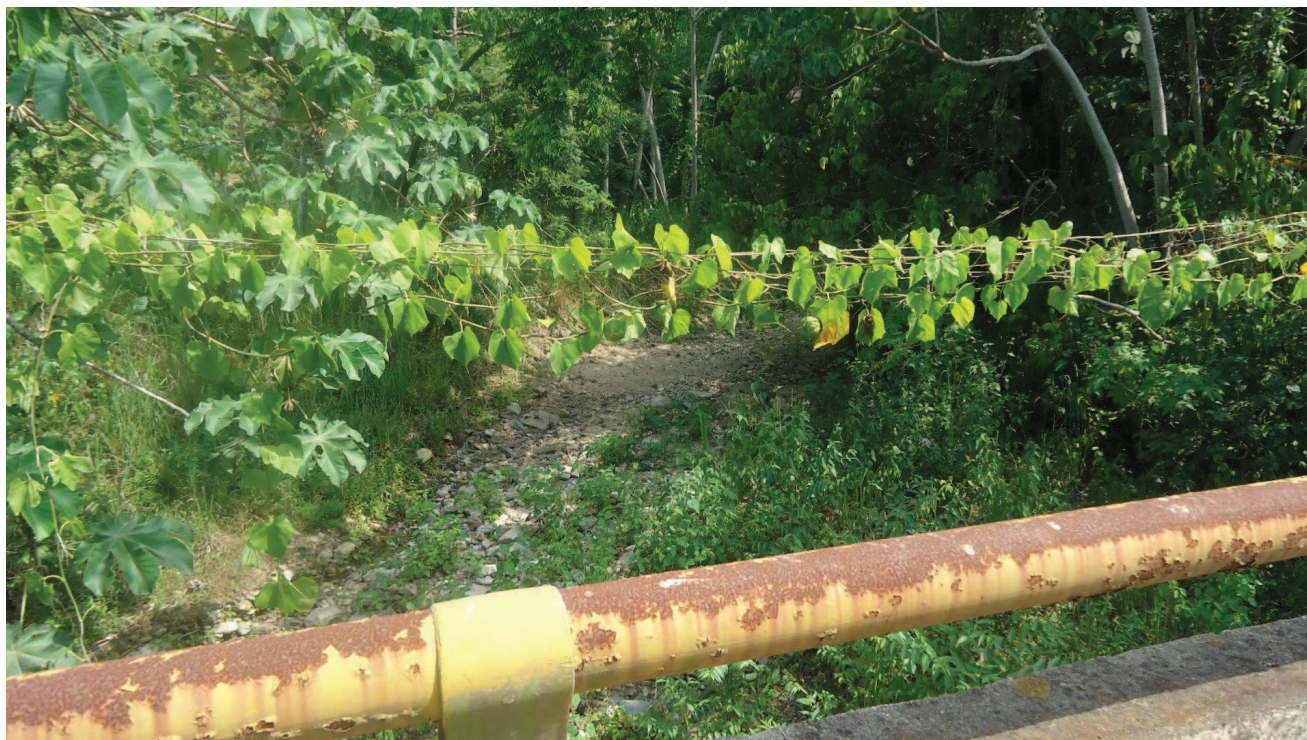
Componente.....: 15 Cauce

Calif./Mantenim....: 2 / -

Daño/Observaciones.: Hay colmatación. Sedimentación.

Tipo de daño.....: No aplicable

Reparaciones.....: B Reencauzamiento

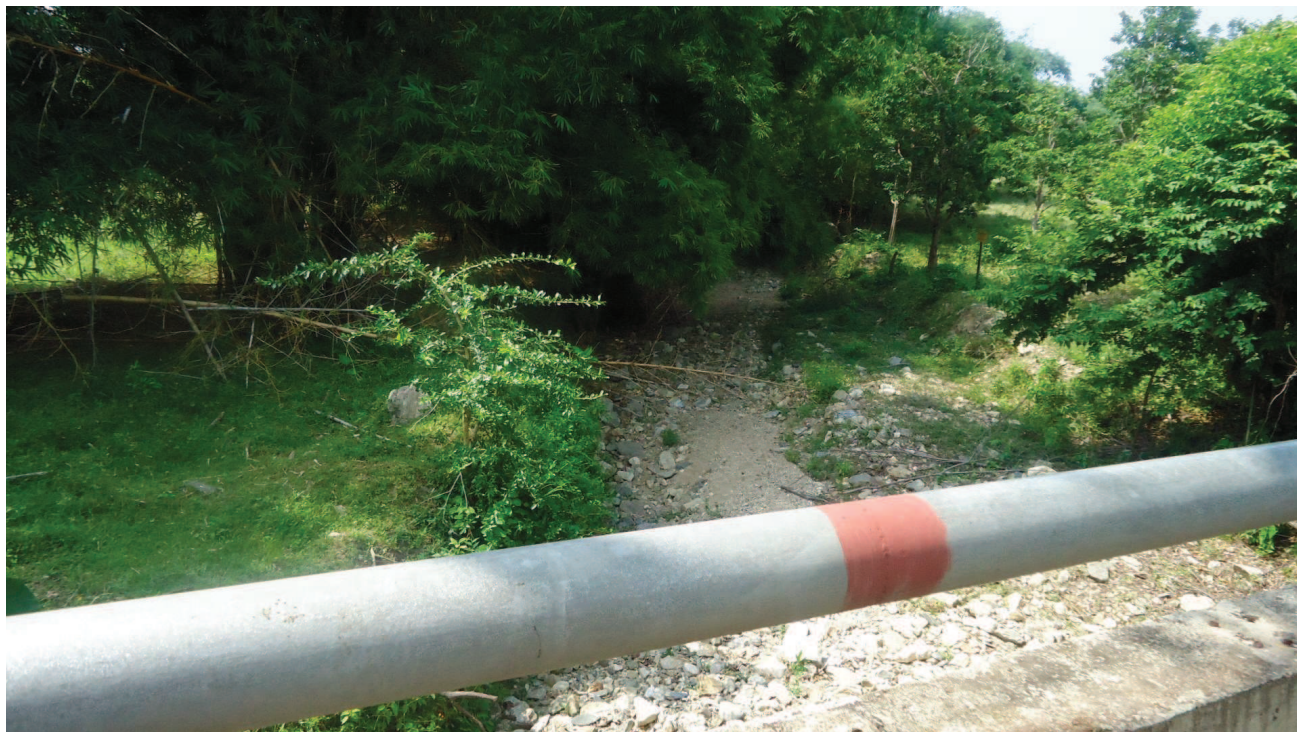
Componente.....: 15 Cauce

Calif./Mantenim....: 2 / -

Daño/Observaciones.: Hay colmatación. Sedimentación.

Tipo de daño.....: No aplicable

Reparaciones.....: B Reencauzamiento

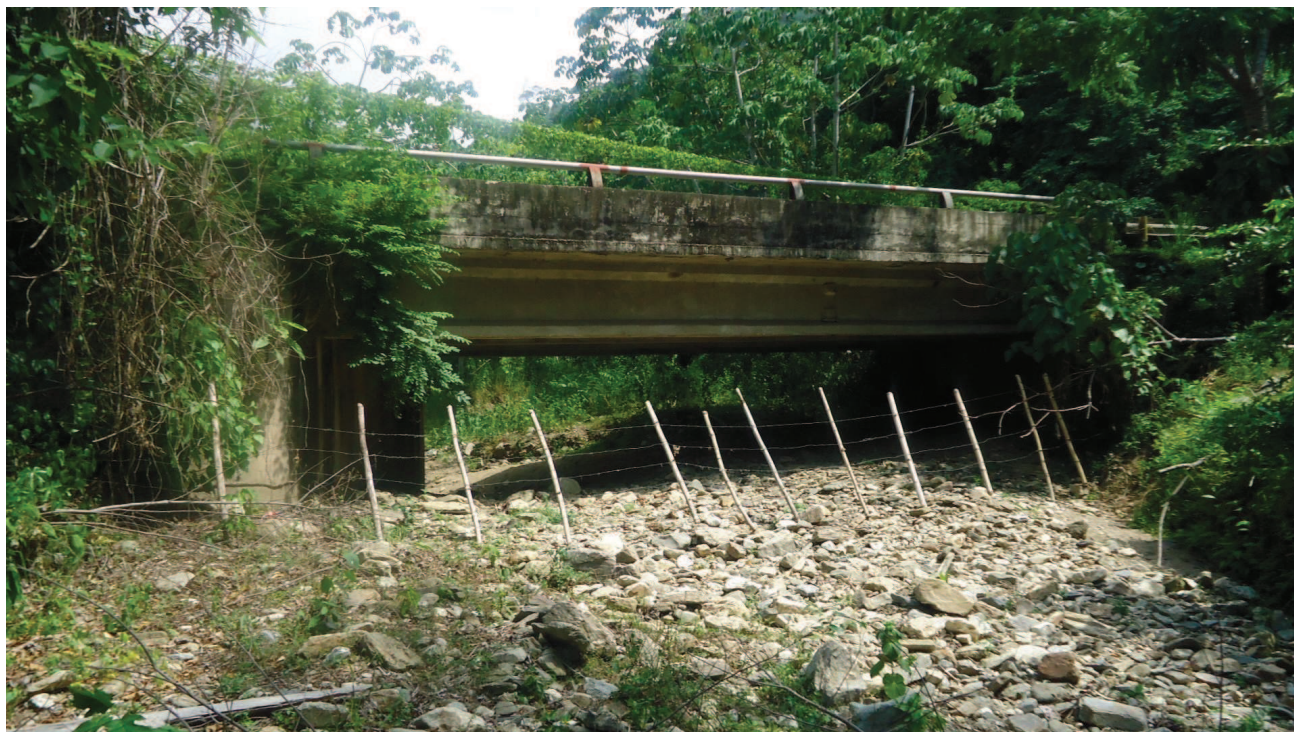
Componente.....: 17 Puente en general

Calif./Mantenim....: 2 / -

Daño/Observaciones.: Presenta fisuras en vigas en general, se recomienda hacer seguimiento.
