| SDC/INV | SiPuCol | Fecha | Hoja |
|---|---|---|---|
| Informe de inspección principal | | 12/09/12 | 1 |
| 15-9008-026.00 Don Diego | | | |
| Regional.....: 15 Magdalena<br>Ruta.....: Transversal del Caribe<br>Carretera.....: Santa Marta - Río Palomino<br>Lado de la car...: 0<br>Abscisa.....: 57+0137<br>No del registro...: 1212 | | | |

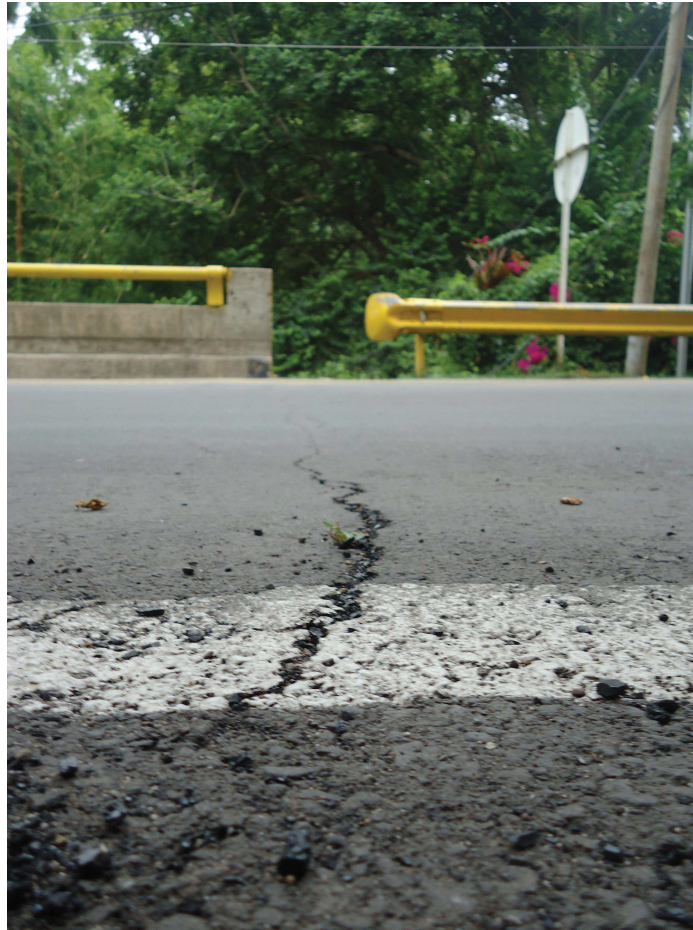
Componente.....:        2        Juntas de expansión  
 Calif./Mantenim.....:        ?    /    -  
 Daño/Observaciones.:        No se observa dispositivo de junta

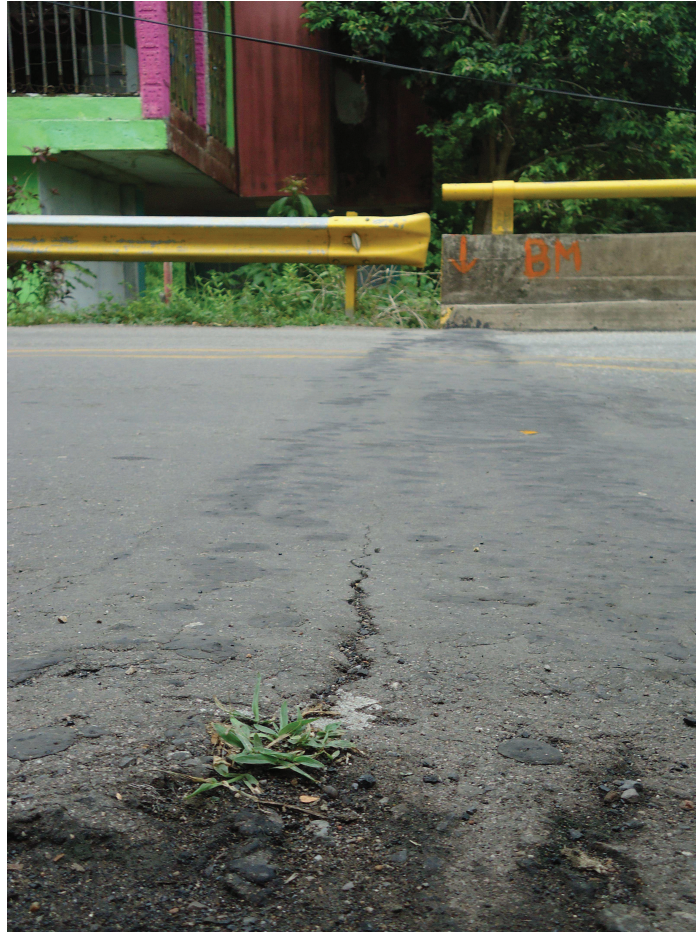
Componente.....:        2        Juntas de expansión  
 Calif./Mantenim.....:        ?    /    -  
 Daño/Observaciones.:        No se observa dispositivo de junta

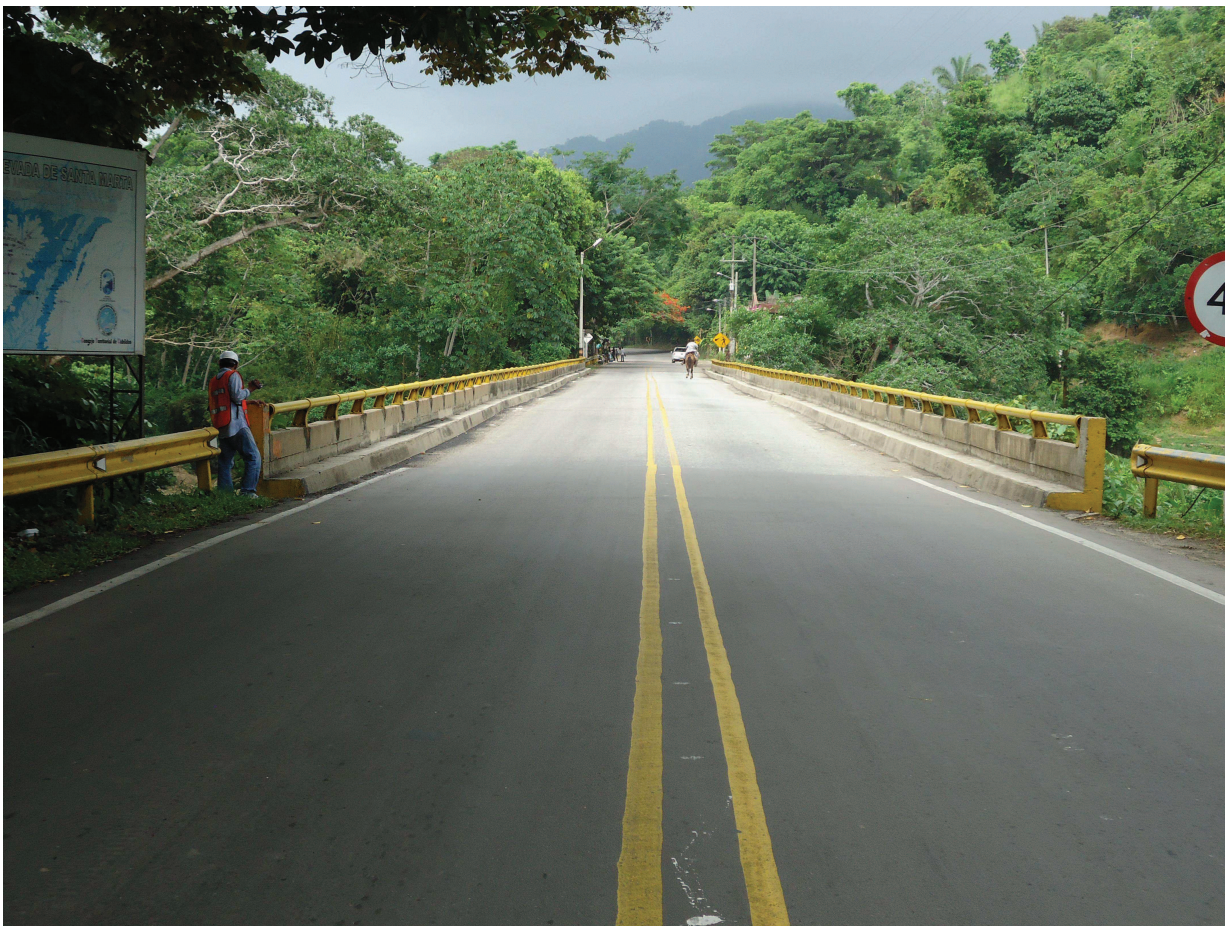
| Componente.....: | 3 | Andenes/Bordillos |

| Calif./Mantenim.....: | 2 | / - |
| Daño/Observaciones.: | 1) Corrosión y acero expuesto en andenes, aguas abajo. | |
| Tipo de daño.....: | Daño en concreto / corr. ref. | |

| Reparaciones.....: | B Reparación de concreto | |

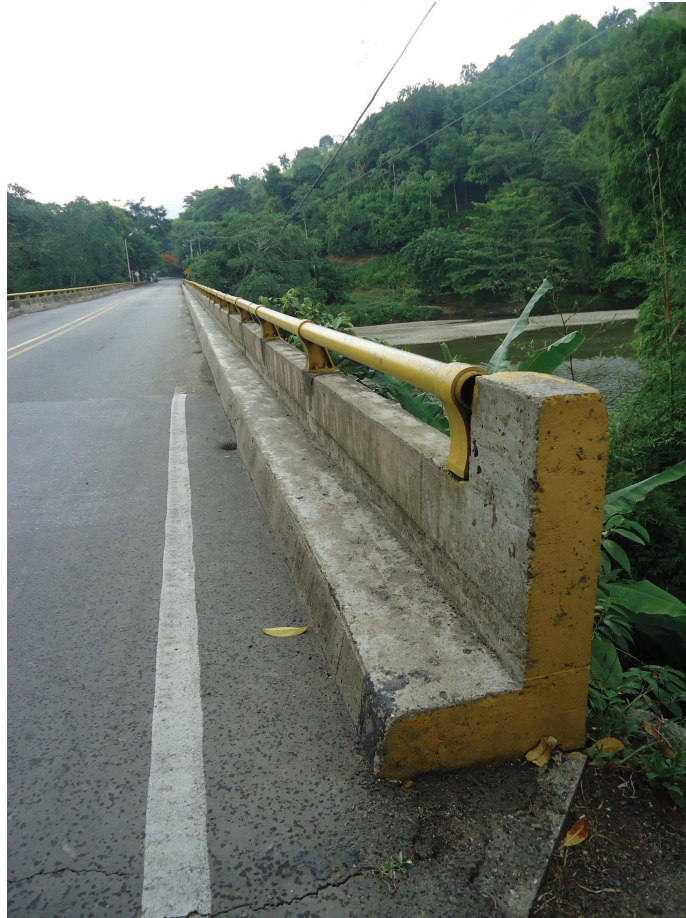
Componente.....: 4 Barandas

Calif./Mantenim.....: 2 / -

Tipo de daño.....: Impacto

Reparaciones.....: B Reparación de baranda de acero

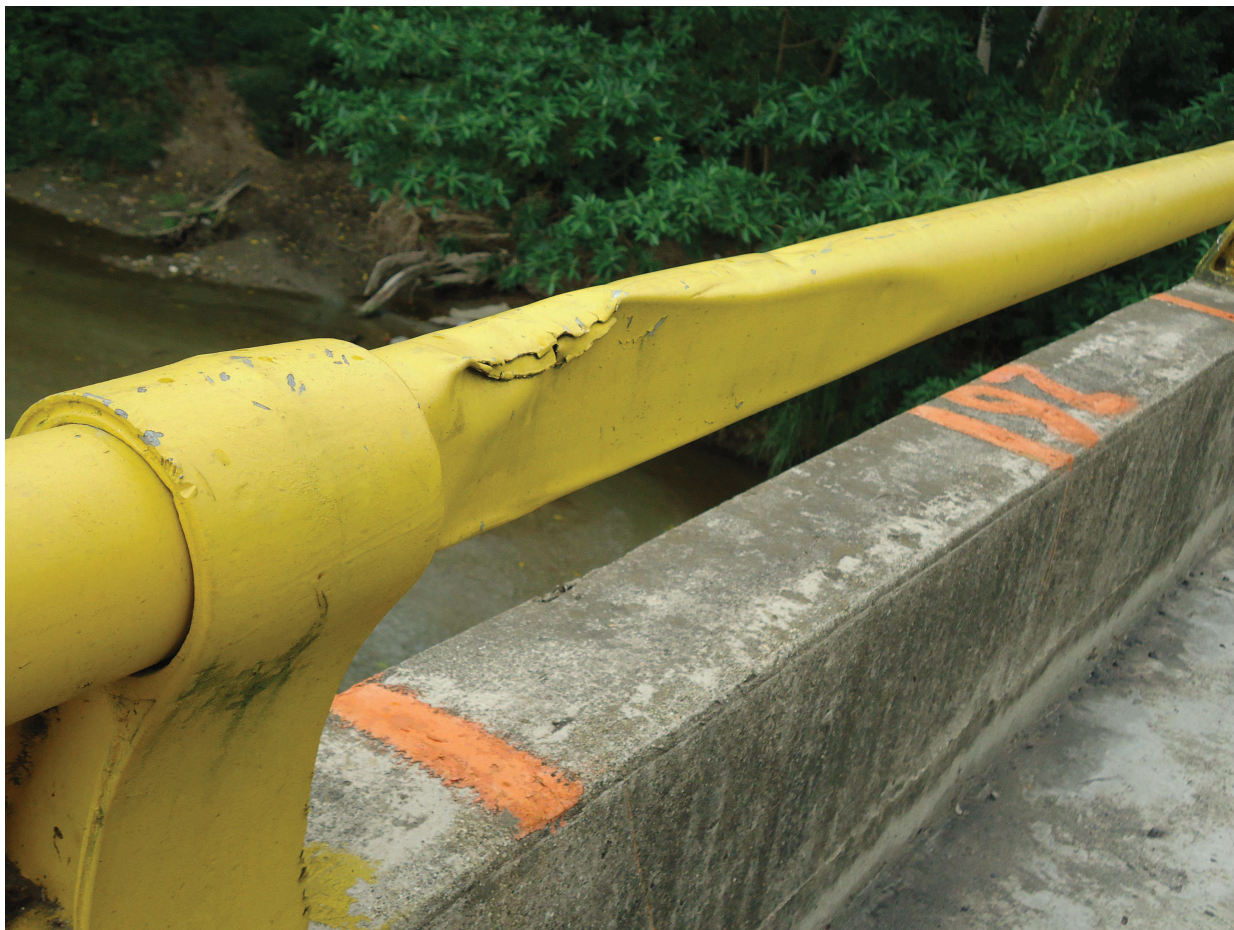
Componente.....: 4 Barandas

Calif./Mantenim.....: 2 / -

Tipo de daño.....: Impacto

Reparaciones.....: B Reparación de baranda de acero

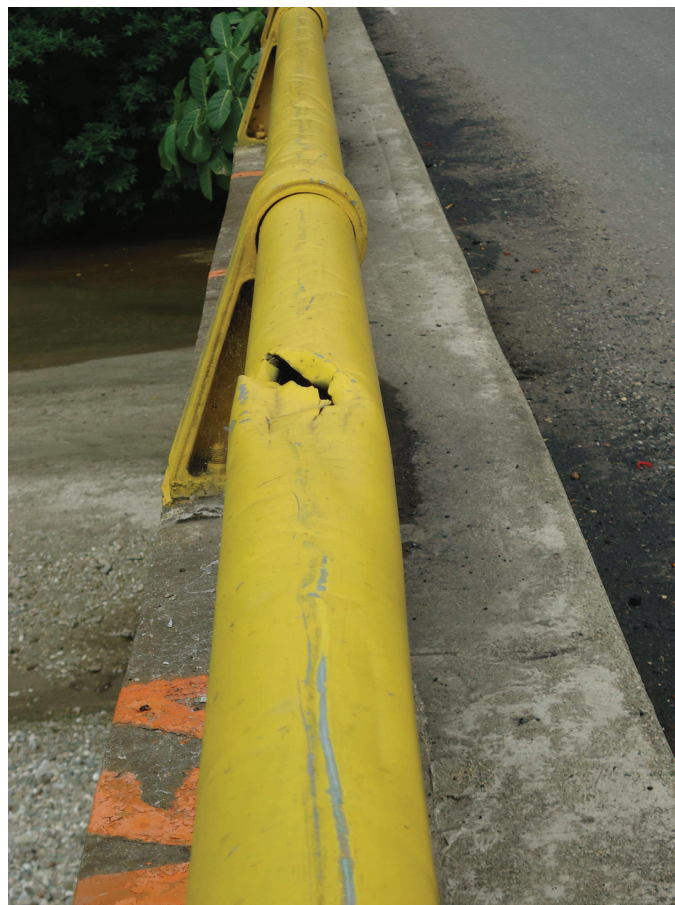
Componente.....:        4        Barandas  
 Calif./Mantenim.....:    2    /   -  
 Daño/Observaciones.:  
 Tipo de daño.....:       Impacto  
 Reparaciones.....:        B Reparación de baranda de acero

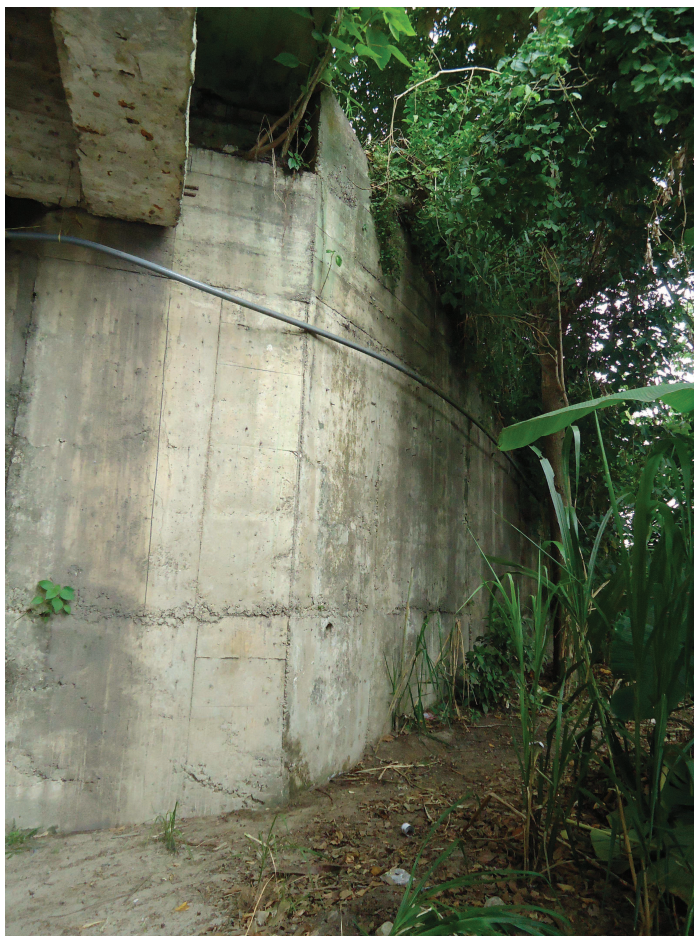
Componente.....: 6 Aletas

Calif./Mantenim.....: 2 / -

Daño/Observaciones.: Fisura vertical en Aleta 1

Tipo de daño.....: Daño en concreto / corr. ref.

Reparaciones.....: A Reparación de concreto

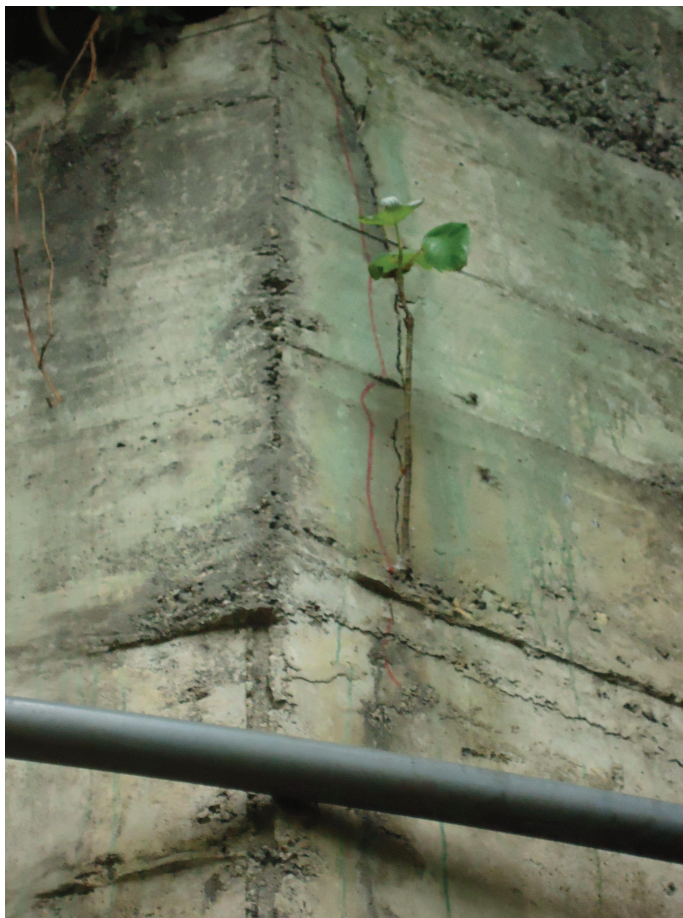
Componente.....: 6 Aletas

Calif./Mantenim.....: 2 / -

Daño/Observaciones.: Fisura vertical en Aleta 1

Tipo de daño.....: Daño en concreto / corr. ref.

Reparaciones.....: A Reparación de concreto

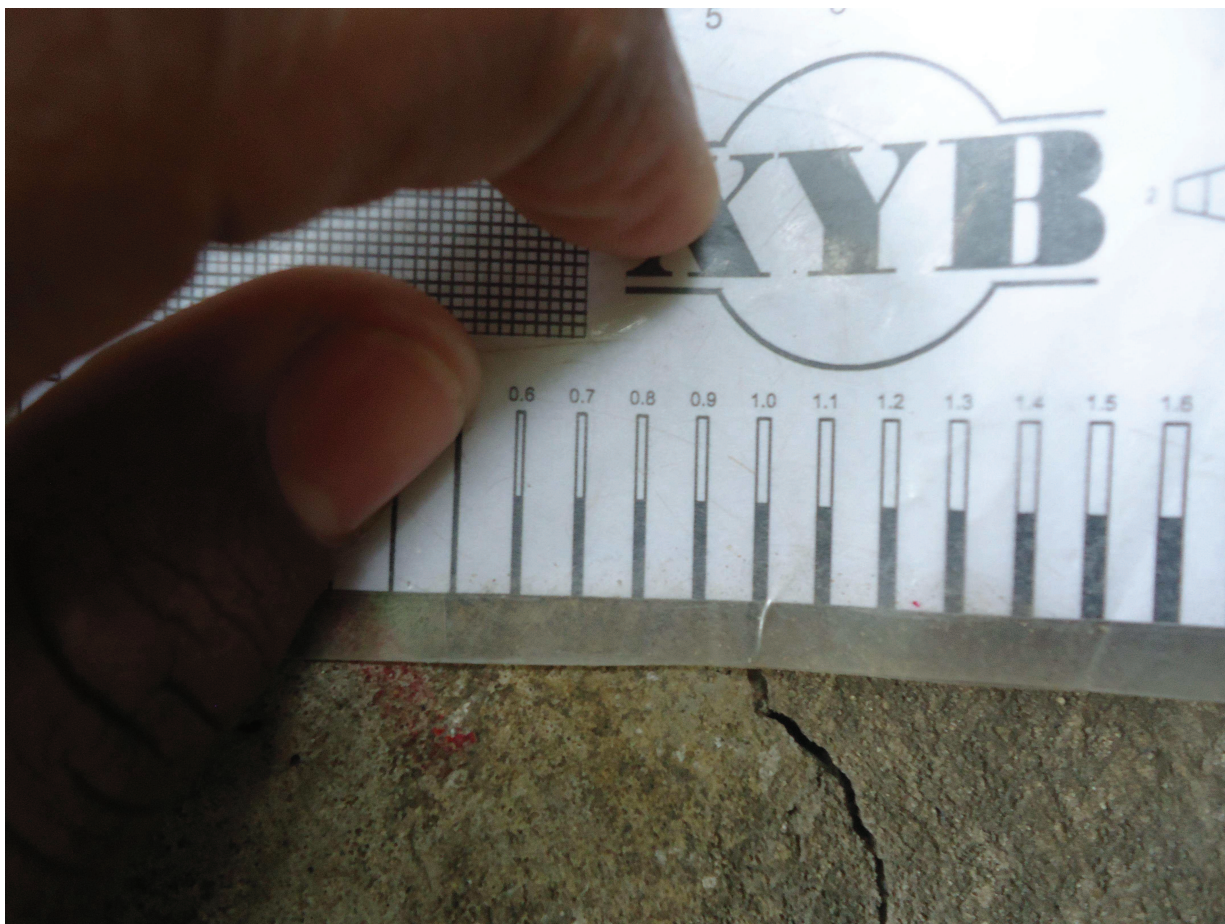
Componente.....: 6 Aletas

Calif./Mantenim.....: 2 / -

Daño/Observaciones.: Fisura vertical en Aleta 1

Tipo de daño.....: Daño en concreto / corr. ref.

Reparaciones.....: A Reparación de concreto

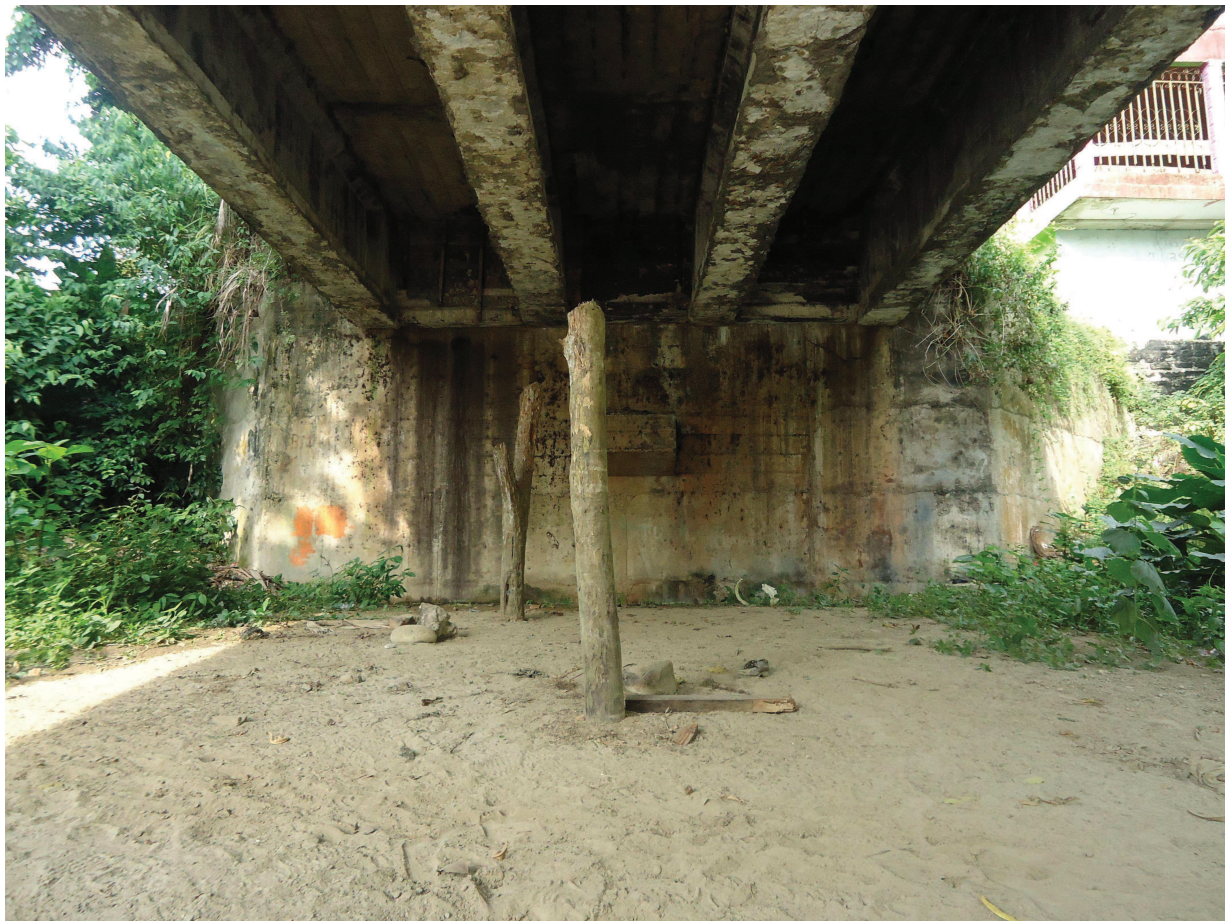
Componente.....: 7 Estribos

Calif./Mantenim.....: 2 / -

Daño/Observaciones.: Ruptura vertical en Estribo 1,  $e=1.6\text{mm}$  con una longitud de 2.5m

Se observa bobma de acueducto

Tipo de daño.....: Daño en conc. / acero expuesto

Reparaciones.....: A Reparación de concreto

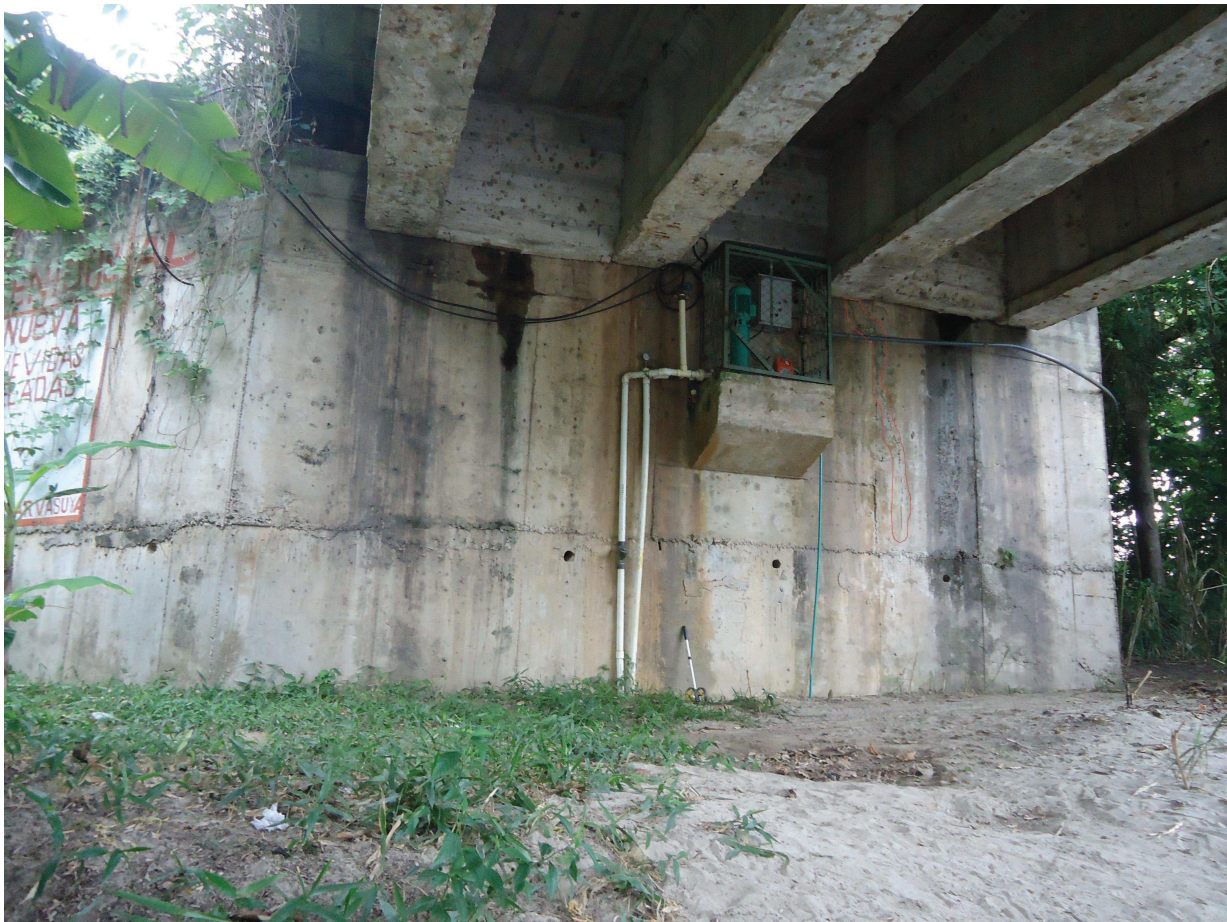
Componente.....: 7 Estribos

Calif./Mantenim.....: 2 / -

Daño/Observaciones.: Ruptura vertical en Estribo 1,  $e=1.6\text{mm}$  con una longitud de 2.5m

Se observa bobma de acueducto

Tipo de daño.....: Daño en conc. / acero expuesto

Reparaciones.....: A Reparación de concreto

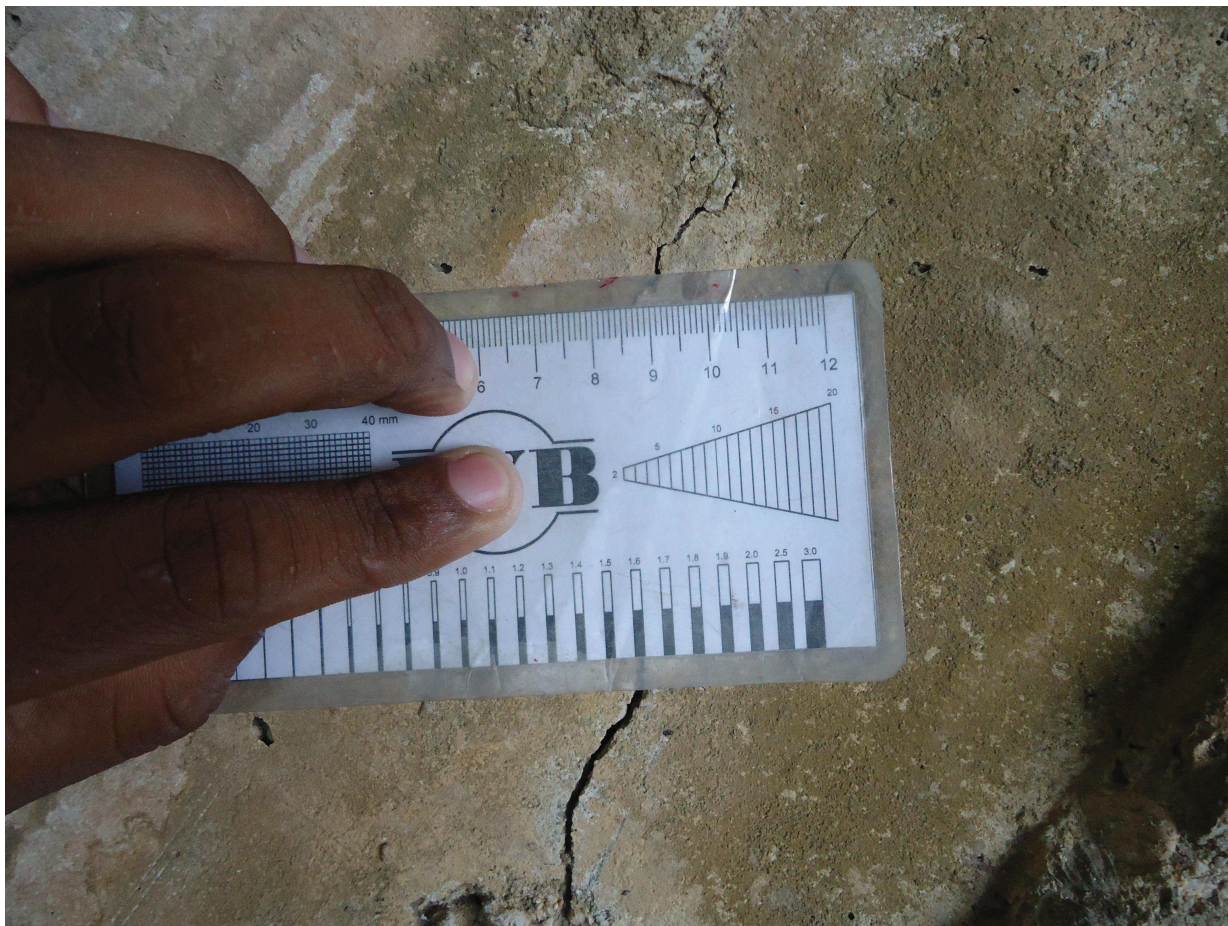
Componente.....: 7 Estribos

Calif./Mantenim.....: 2 / -

Daño/Observaciones.: Ruptura vertical en Estribo 1,  $e=1.6\text{mm}$  con una longitud de 2.5m

Se observa bobma de acueducto

Tipo de daño.....: Daño en conc. / acero expuesto

Reparaciones.....: A Reparación de concreto

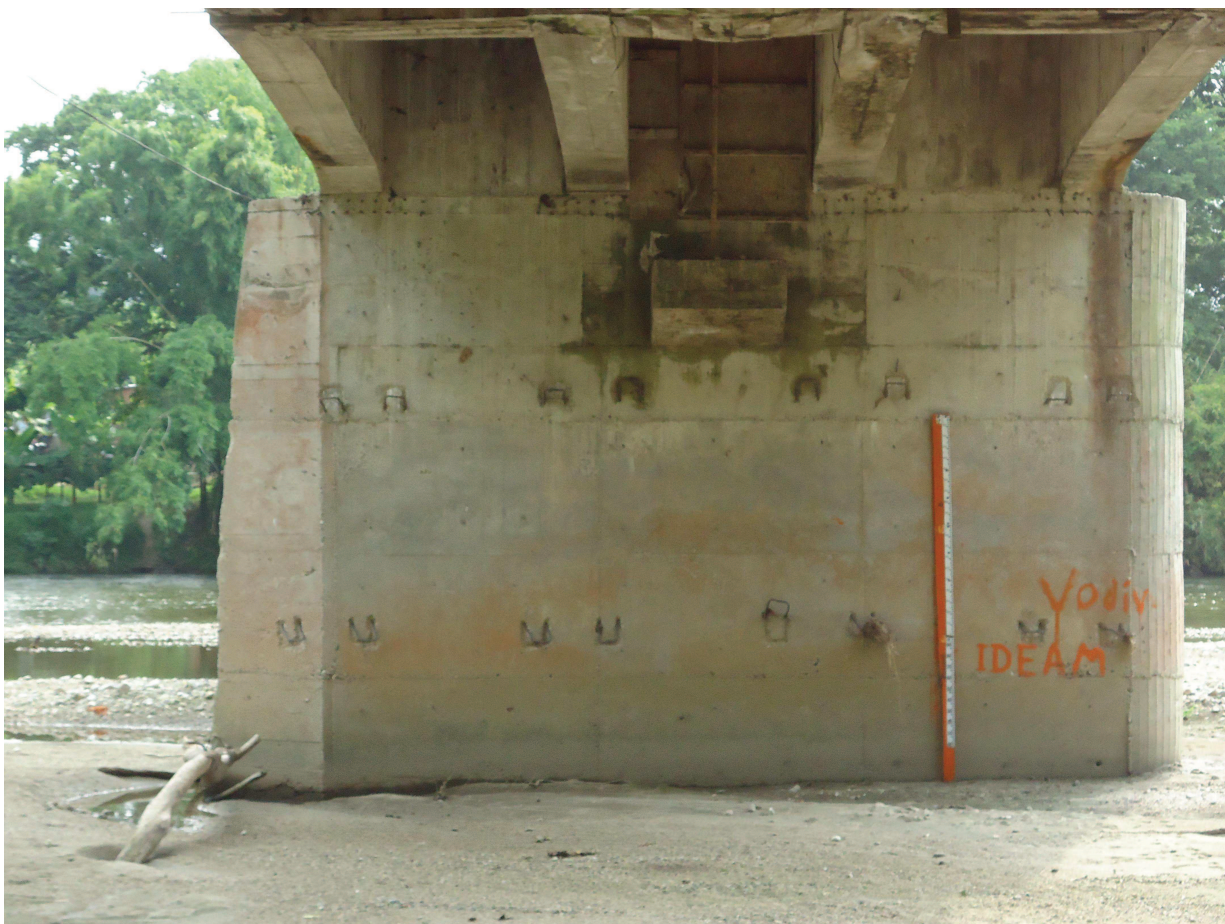
Componente.....: 8 Pilas

Calif./Mantenim.....: 2 / -

Daño/Observaciones.: Impacto en pila 1 y 2 aguas arriba

Tipo de daño.....: Impacto

Reparaciones.....: A Reparación de concreto

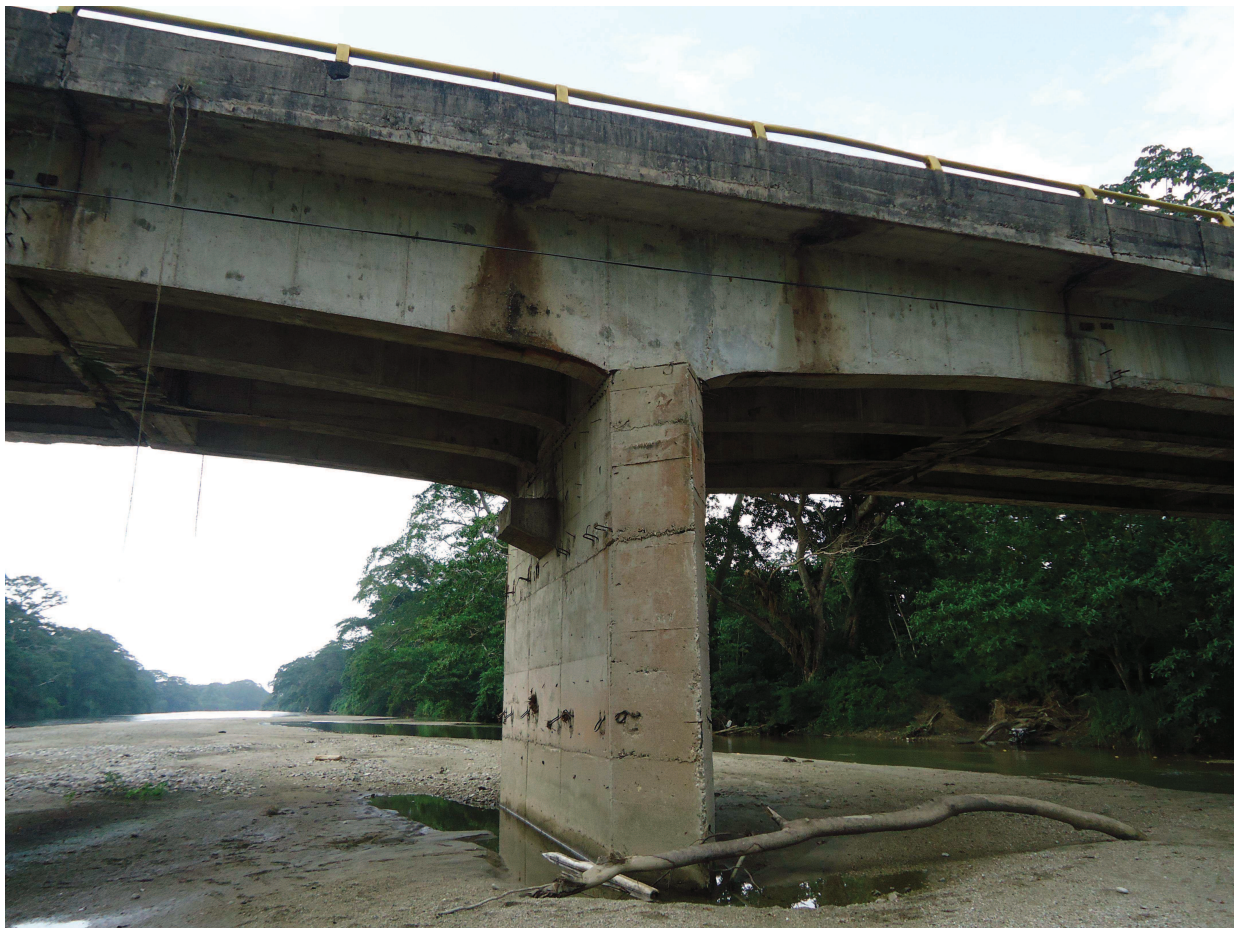
Componente.....: 8 Pilas

Calif./Mantenim.....: 2 / -

Daño/Observaciones.: Impacto en pila 1 y 2 aguas arriba

Tipo de daño.....: Impacto

Reparaciones.....: A Reparación de concreto

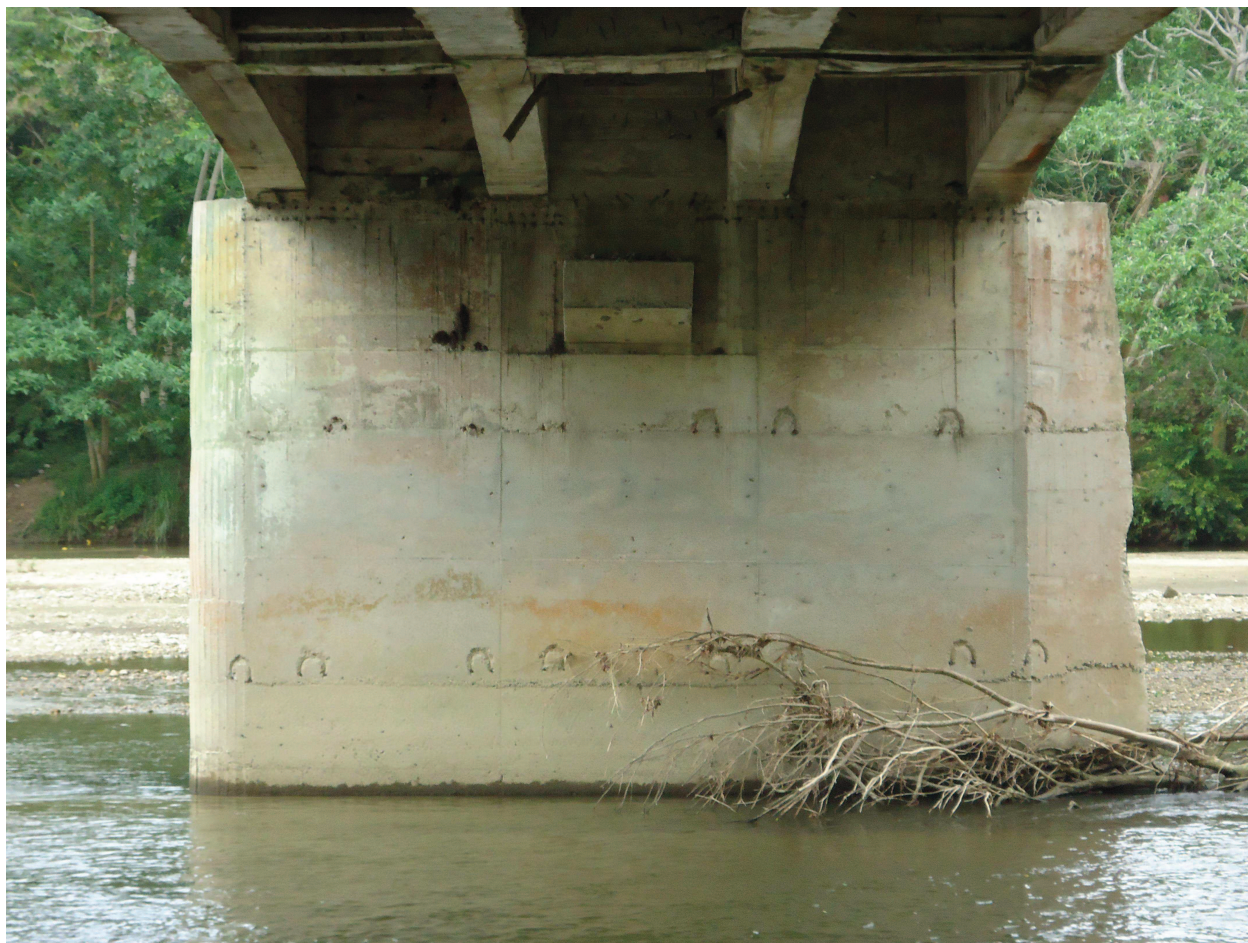
Componente.....: 8 Pilas

Calif./Mantenim.....: 2 / -

Daño/Observaciones.: Impacto en pila 1 y 2 aguas arriba

Tipo de daño.....: Impacto

Reparaciones.....: A Reparación de concreto

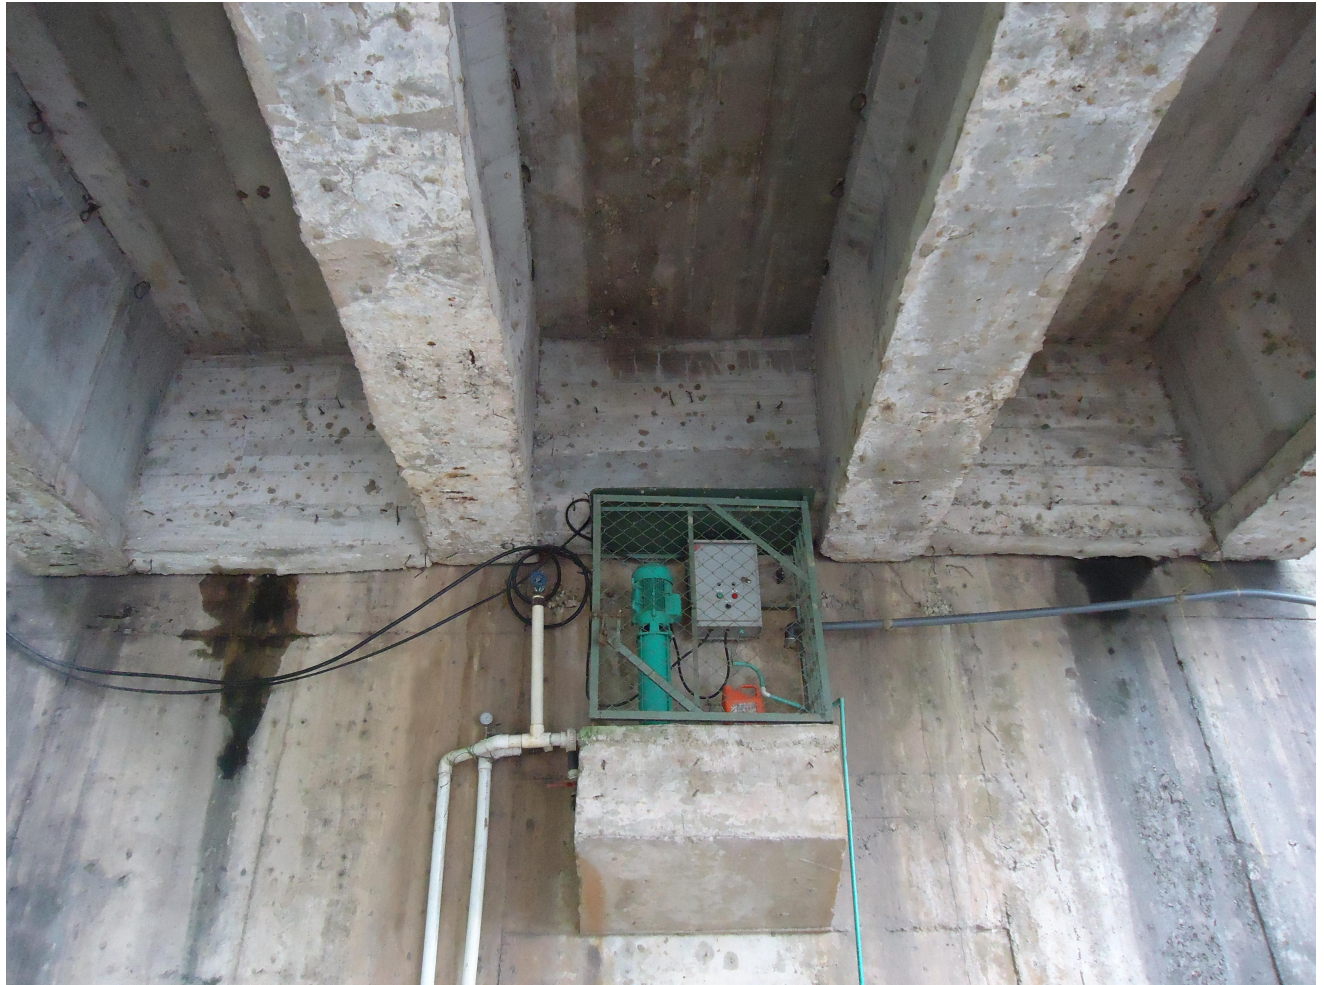
Componente.....: 9 Apoyos

Calif./Mantenim....: 2 / -

Daño/Observaciones.: Filtración de agua a través las juntas en los apoyos, concentración de humedad.  
Corrosión del refuerzo

Tipo de daño.....: Daño en concreto / corr. ref.

Reparaciones.....: C Reparación de concreto / Lechadear

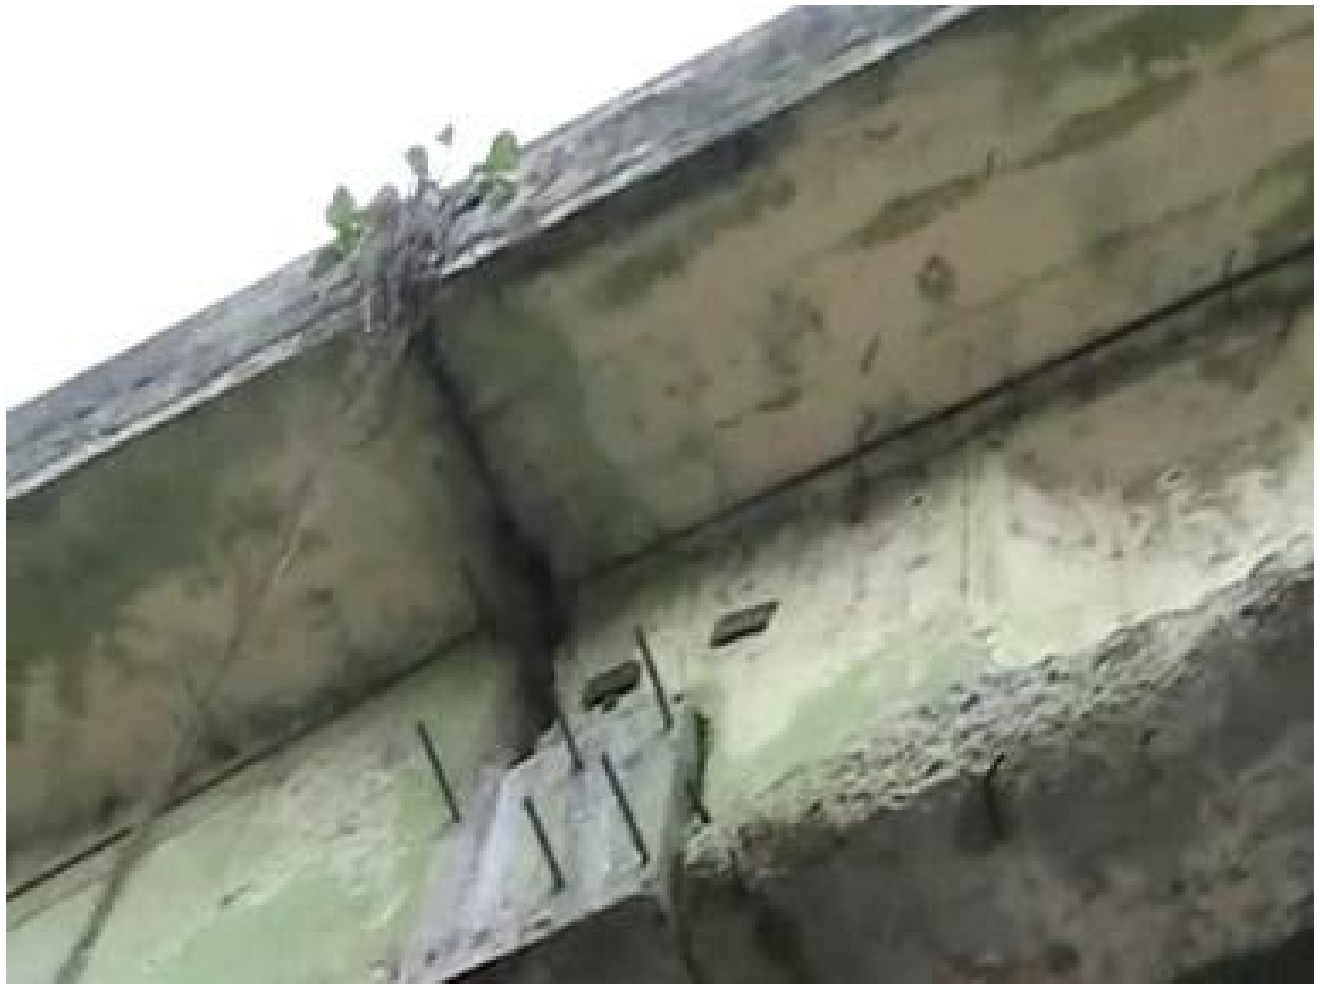
Componente.....: 9 Apoyos

Calif./Mantenim....: 2 / -

Daño/Observaciones.: Filtración de agua a través las juntas en los apoyos, concentración de humedad.  
Corrosión del refuerzo

Tipo de daño.....: Daño en concreto / corr. ref.

Reparaciones.....: C Reparación de concreto / Lechadear

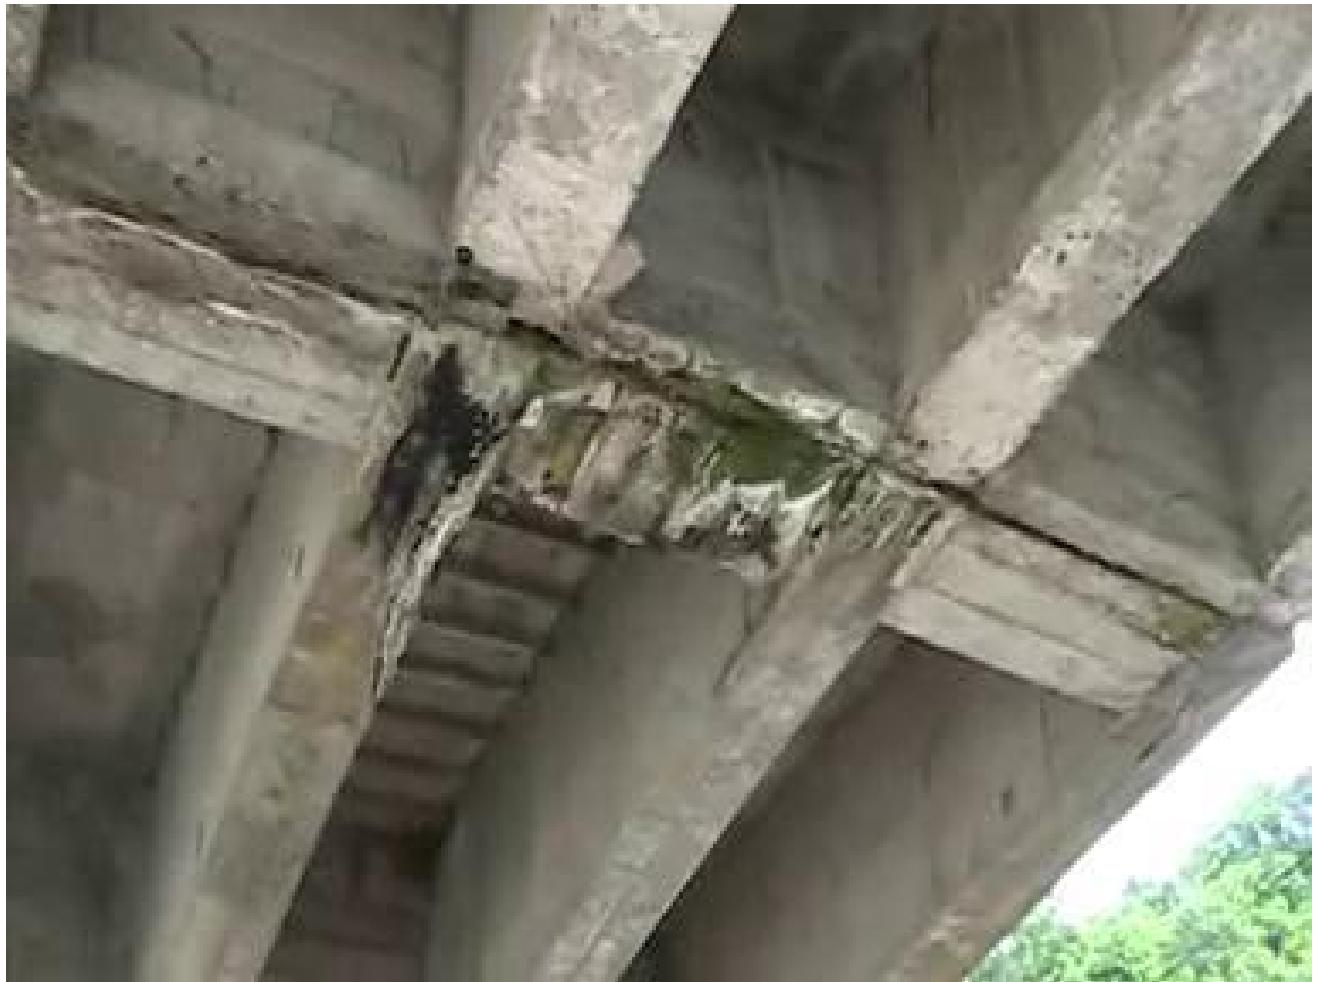
Componente.....: 9 Apoyos

Calif./Mantenim....: 2 / -

Daño/Observaciones.: Filtración de agua a través las juntas en los apoyos, concentración de humedad.

Corrosión del refuerzo

Tipo de daño.....: Daño en concreto / corr. ref.

Reparaciones.....: C Reparación de concreto / Lechadear

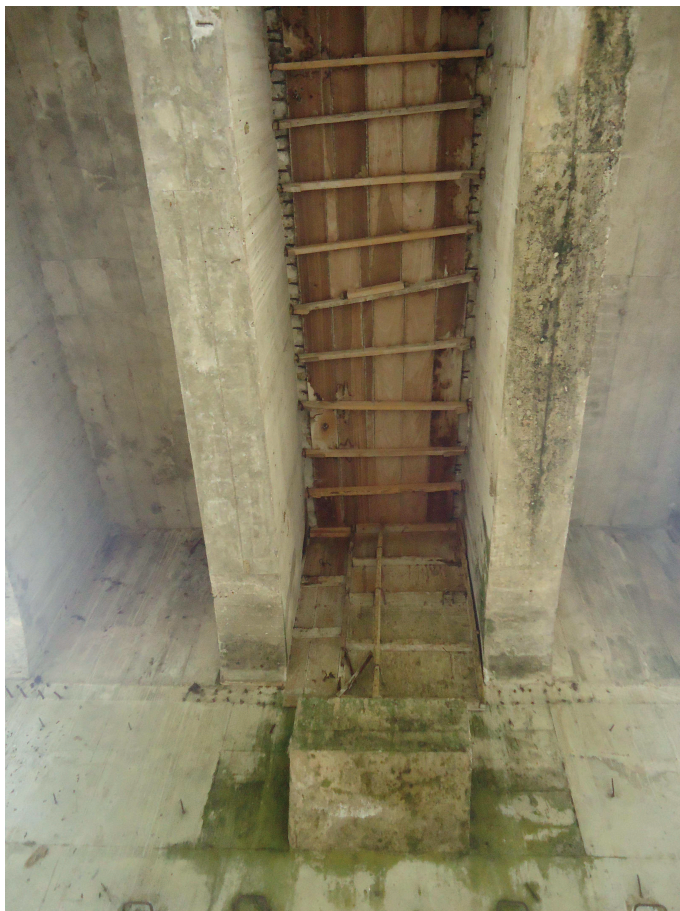
Componente.....: 10 Losa

Calif./Mantenim.....: 2 / -

Daño/Observaciones.: Filtración de agua a la losa y vigas de borde.  
Se observaron restos de formaleta en la losa,  
señales de reparaciones en la misma.  
Se recomienda reparar drenes

Tipo de daño.....: Infiltración

Reparaciones.....: B Reparación de concreto

E Reparación de drenes

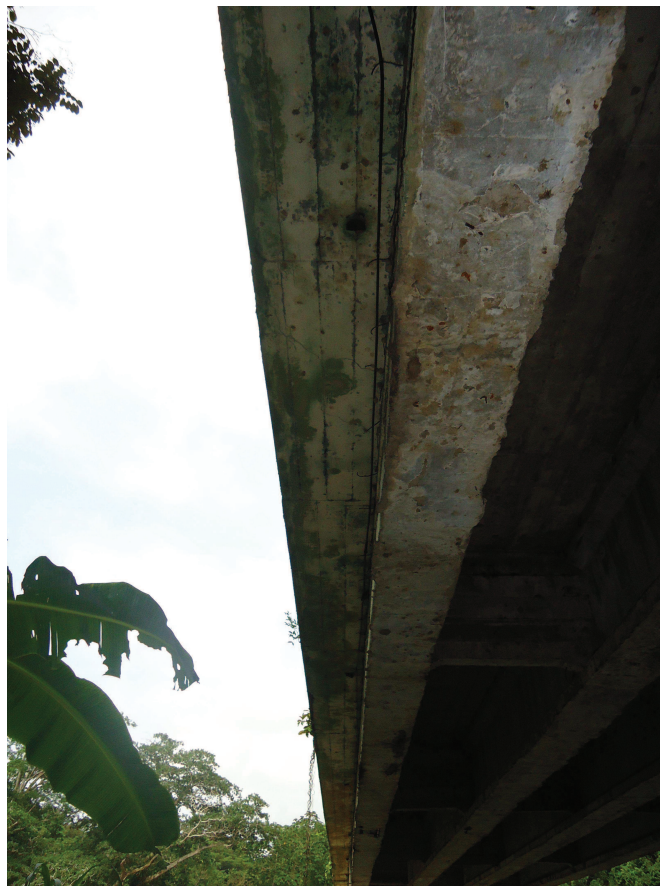
Componente.....: 10 Losa

Calif./Mantenim.....: 2 / -

Daño/Observaciones.: Filtracion de agua a la losa y vigas de borde.  
Se observaron restos de formaleta en la losa,  
señales de reparaciones en la misma.  
Se recomienda reparar drenes

Tipo de daño.....: Infiltración

Reparaciones.....: B Reparación de concreto

E Reparación de drenes

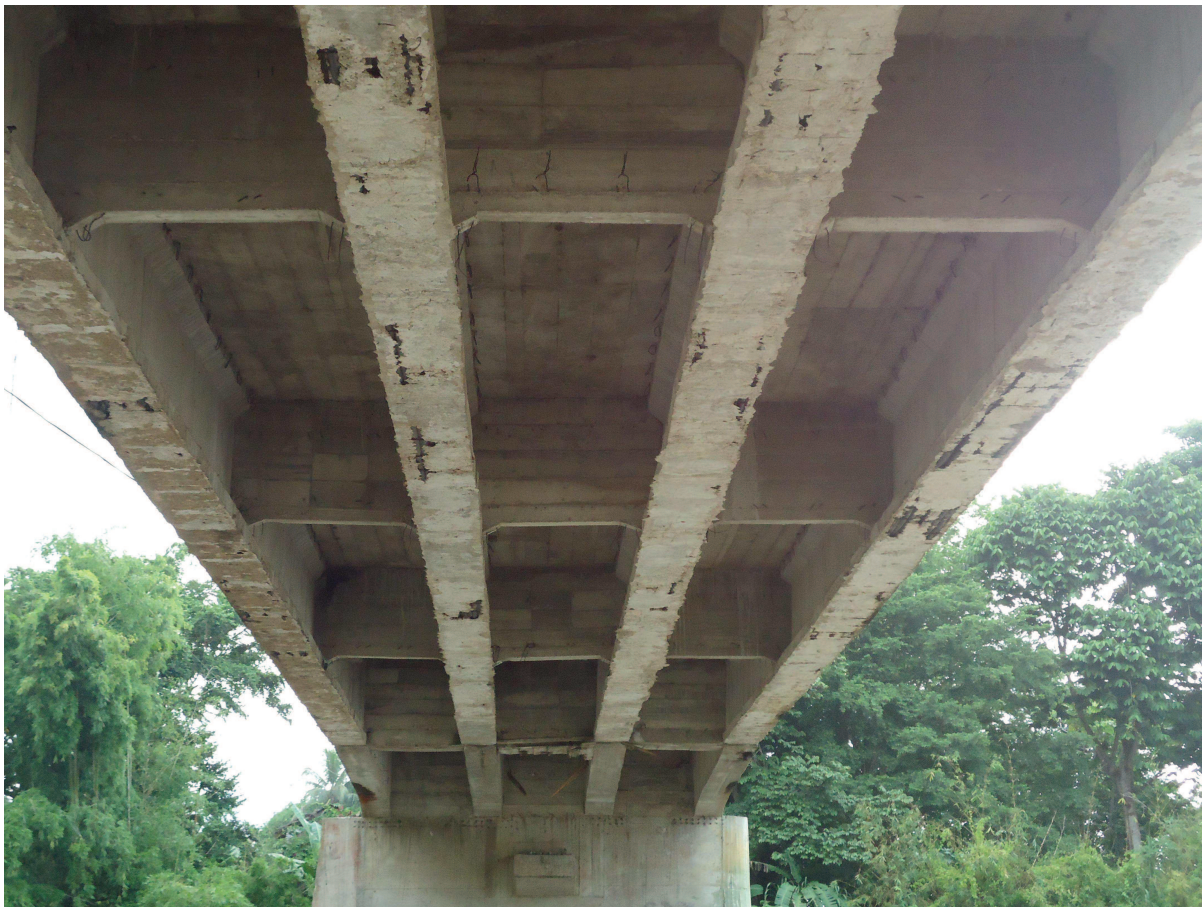
Componente.....: 11 Vigas/Largueros/Diafragmas

Calif./Mantenim.....: 3 / -

Daño/Observaciones.: En la luz 1, los ductos de los cables de postensado  
y acero se encuentran expuestos.  
Corrosión generalizada en la luz 2  
Humedad excesiva.

Tipo de daño.....: Daño en conc. / acero expuesto

Reparaciones.....: A Reparación de concreto

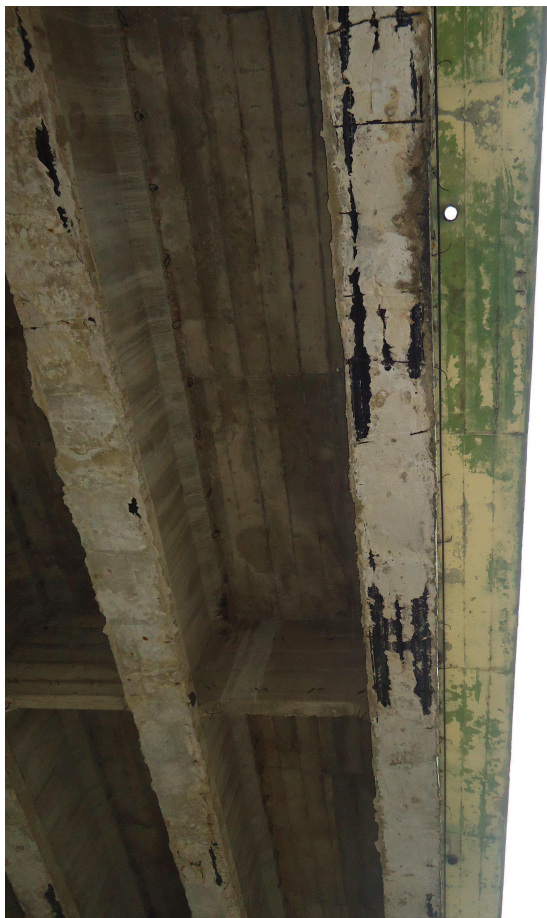
| Componente.....: | 11 | Vigas/Largueros/Diafragmas |

| Calif./Mantenim.....: | 3 | / - |
| Daño/Observaciones.: | <p>En la luz 1, los ductos de los cables de postensado y acero se encuentran expuestos.</p> <p>Corrosión generalizada en la luz 2</p> <p>Humedad excesiva.</p> | |
| Tipo de daño.....: | Daño en conc. / acero expuesto | |

| Reparaciones.....: | A Reparación de concreto | |

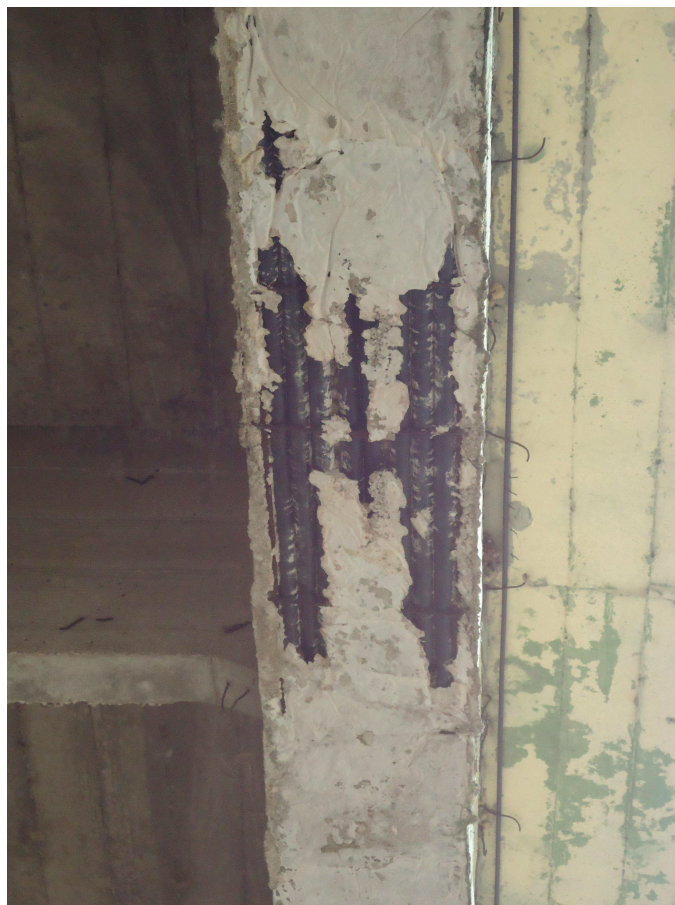
| Componente.....: | 11 | Vigas/Largueros/Diafragmas |

| Calif./Mantenim.....: | 3 | / - |
| Daño/Observaciones.: | En la luz 1, los ductos de los cables de postensado y acero se encuentran expuestos.<br>Corrosión generalizada en la luz 2<br>Humedad excesiva. | |
| Tipo de daño.....: | Daño en conc. / acero expuesto | |

| Reparaciones.....: | A Reparación de concreto | |
