| SDC/INV | SiPuCol | Fecha | Hoja |
|---|---|---|---|
| Informe de inspección principal | | 12/09/12 | 1 |
| 15-9008-026.00 Don Diego | | | |
| Regional.....: 15 Magdalena<br>Ruta.....: Transversal del Caribe<br>Carretera.....: Santa Marta - Río Palomino<br>Lado de la car...: 0<br>Abscisa.....: 57+0137<br>No del registro...: 1212 | | | |

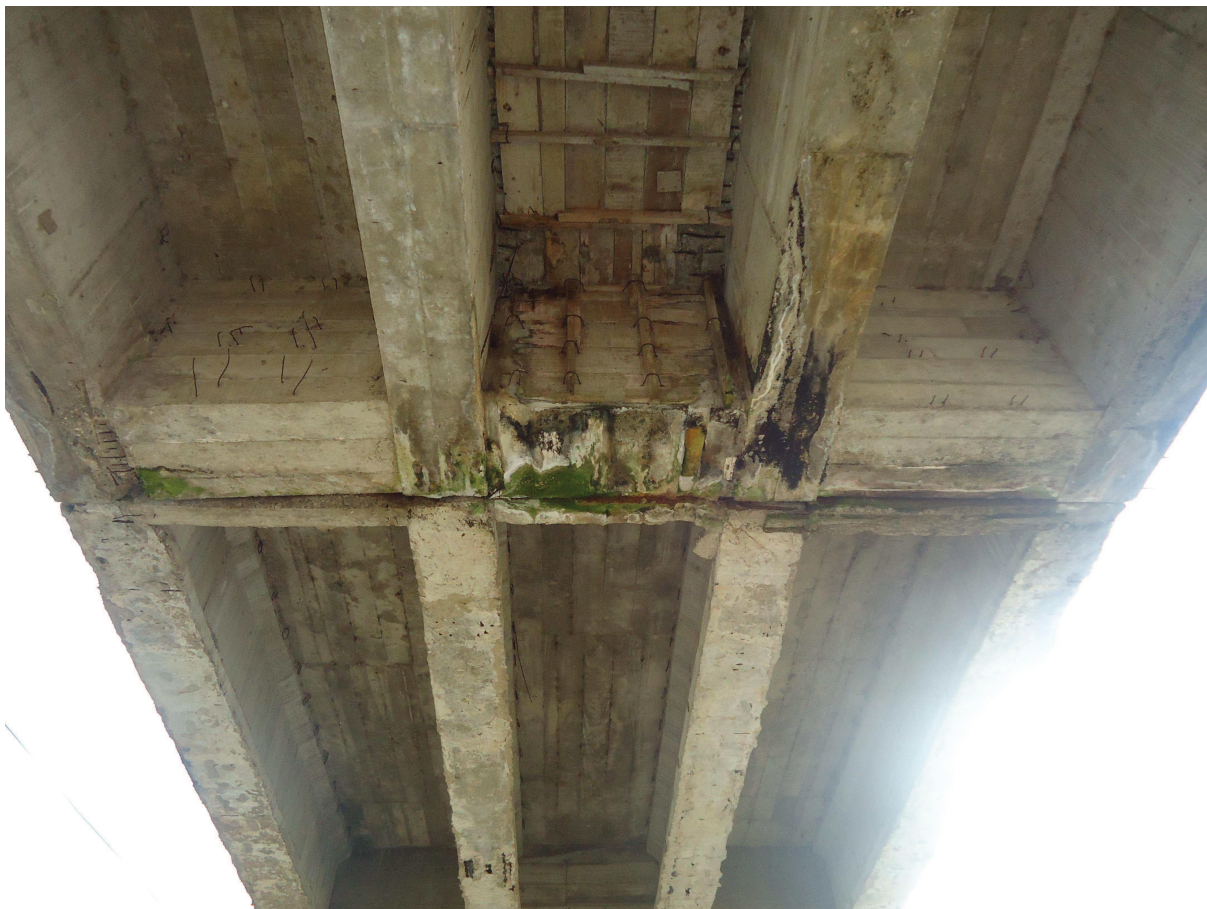
Componente.....: 11 Vigas/Largueros/Diafragmas

Calif./Mantenim.....: 3 / -

Daño/Observaciones.: En la luz 1, los ductos de los cables de postensado y acero se encuentran expuestos.  
Corrosión generalizada en la luz 2  
Humedad excesiva.

Tipo de daño.....: Daño en conc. / acero expuesto

Reparaciones.....: A Reparación de concreto

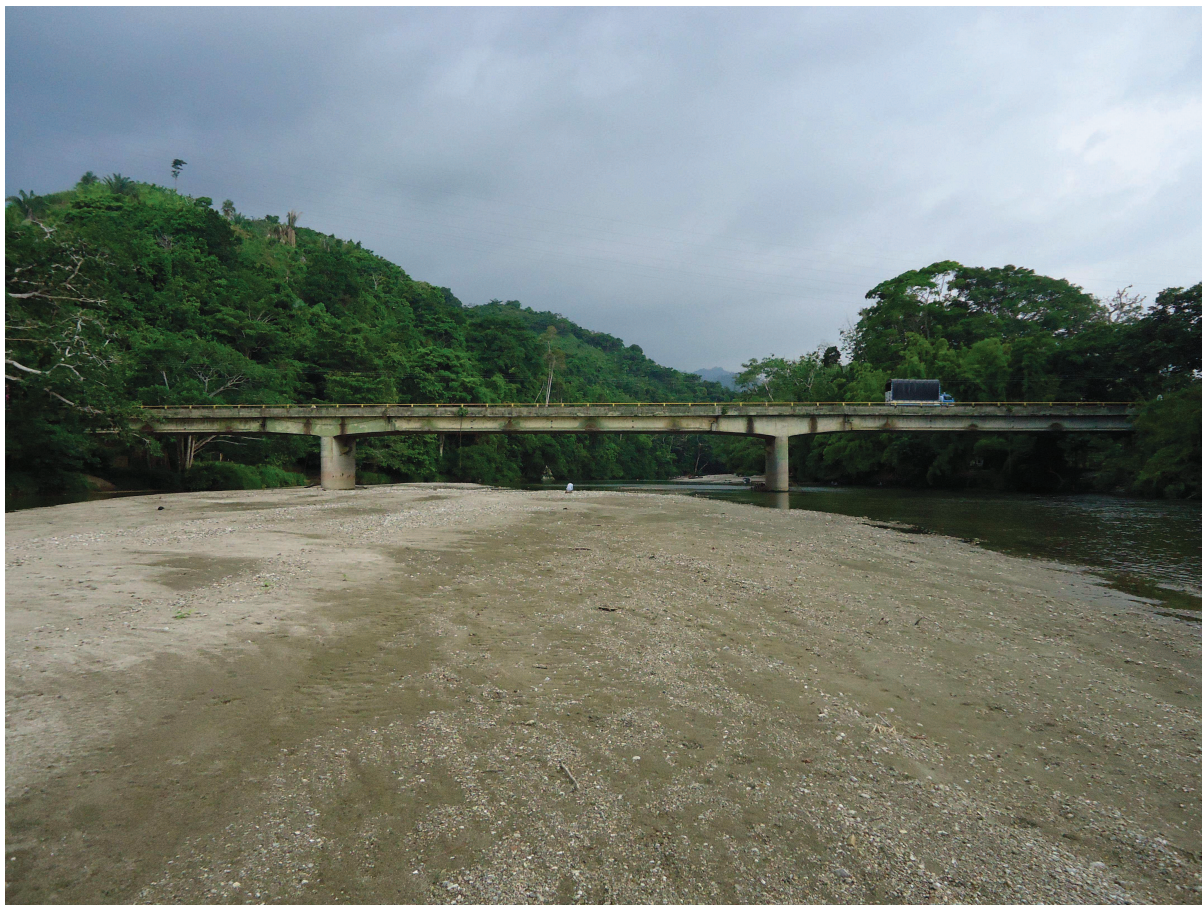
Componente.....: 17 Puente en general

Calif./Mantenim.....: 3 / -

Daño/Observaciones.: Gran cantidad de Acero y ductos de postensados  
expuestos en las vigas 1, 2 y 3. Se recomienda  
proteger cuanto antes.  
Gran depositación en pila costado Santa Marta
